MONUMENTS HISTORIQUES EN TRAVAUX

CHARENTE (16) – CLAIX – ÉGLISE SAINT-CHRISTOPHE

TRAVAUX D'URGENCE DE MISE HORS D'EAU ET DE STABILITÉ

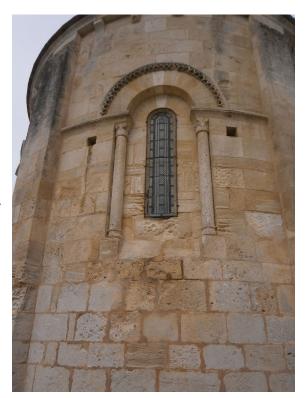
En 1985, J.-P. Auzou, A.B.F., met en place un certain nombre de témoins sur les fissures de la voûte du chœur. En effet, son rapport indique : « Une visite [...] a permis de constater dans le

chevet 2 importantes fissures situées symétriquement à droite et à gauche du cul de four, partant du 1/3 supérieur et se prolongeant jusqu'aux 2 baies latérales du chœur ».

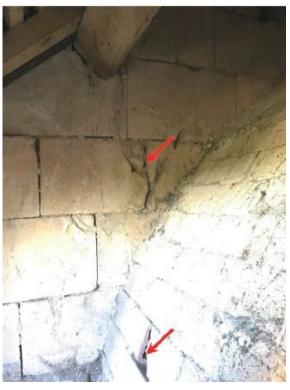
Des problèmes de stabilité révélés par des fissurations et déversement de murs de façades ont été constatés à l'intérieur de l'église. La voûte de la nef présente une fissuration axiale du berceau en brique plâtrière enduite ainsi que sur les joints de la clef des arcs doubleaux en pierre de taille calcaire.

Cette partie de l'édifice était probablement charpentée à l'origine de sa construction, car la voûte est de la fin du 19^e siècle.

Une étude géotechnique a été effectuée et confirme que l'assise de l'édifice repose sur le substrat compact et n'est donc pas sensible au phénomène de retrait-gonflement des sols. La pose de cloisonnettes sur l'extrados des voûtes et arcs doubleaux dans les combles de la nef ainsi que la pose de tirants en fer plat sur les fermes seront suffisants pour endiguer la poussée de la charpente sur les murs gouttereaux.

Les premiers travaux consistent en la mise sous surveillance des fissures par témoins datés à la chaux et à la mise en place de cloisonnettes sur l'extrados des voûtes de la nef.

Des tirants en fer plat seront fixés sur les fermes de la nef. La charpente sera traitée et la couverture en tuiles plates sera révisée (tuiles de récupération et neuve).
