**DRAC NOUVELLE-AQUITAINE**  
CRMH – site de POITIERS

## **MONUMENTS HISTORIQUES EN TRAVAUX**

**DEUX-SÈVRES (79) – LA PEYRATTE**

**Église Notre-Dame**

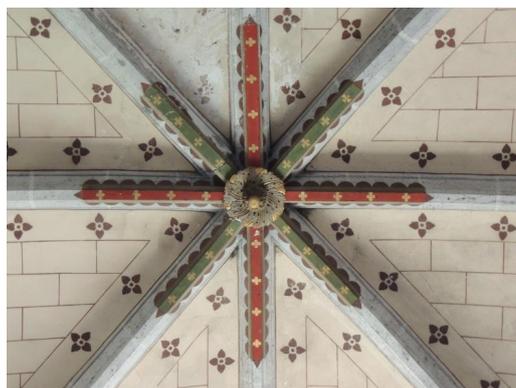
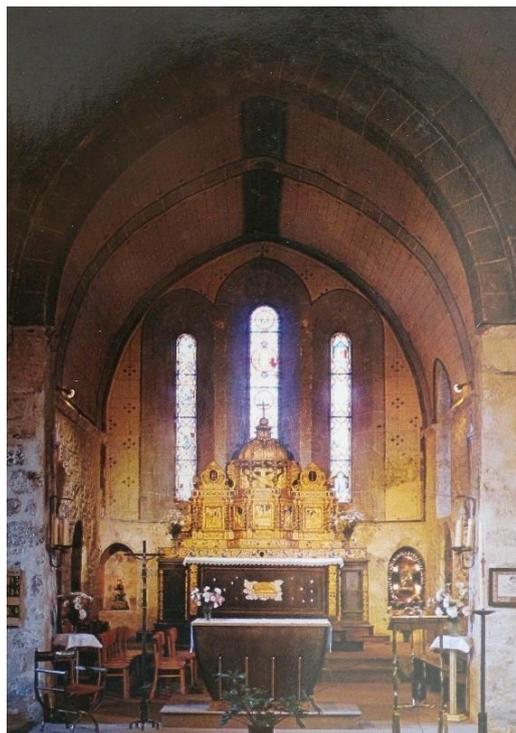
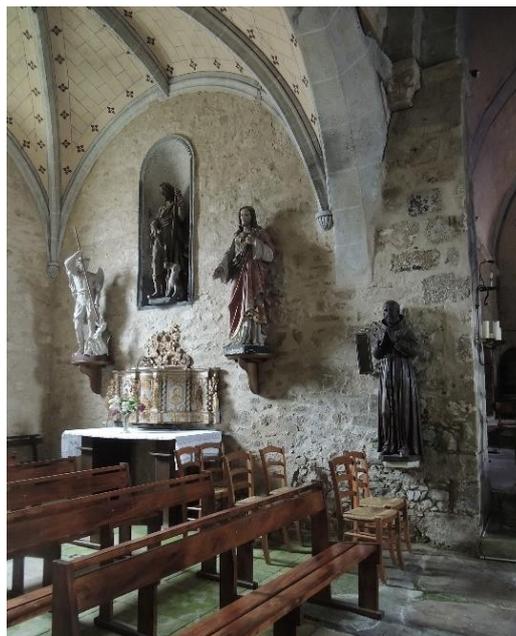
Cependant, l'église comporte dans la nef et le chœur de bien curieuses charpentes qui prennent appui sur l'extrados des voûtes en berceau.

La très faible hauteur des combles existants ne permet en effet pas d'y installer de charpente triangulée.

Si les charpentes de la nef et du chœur défont largement les règles structurelles les plus élémentaires, celles plus tardives des bras Nord et Sud du transept ou des sacristies contribuent à aggraver l'instabilité des maçonneries.

Pour la nef, le chœur et la besace, il est impératif de déconnecter la charpente de l'extrados de la voûte et de la trianguler. Pour le clocher, l'affaissement de la charpente a contribué à la fragilisation des maçonneries. Par ailleurs, le beffroi n'est pas désolidarisé des murs, entraînant la transmission directe des vibrations du battement de la cloche dans les maçonneries et l'apparition de fissures partant des empochements.

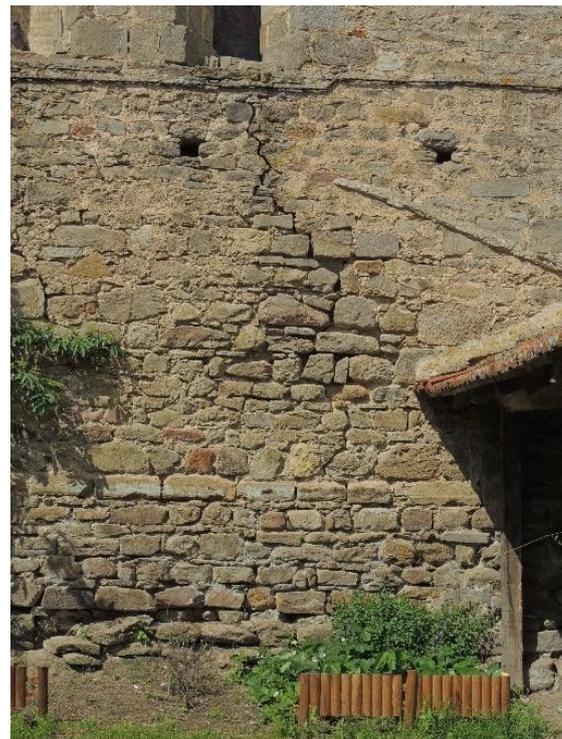
Outre les infiltrations d'eau, l'église Notre-Dame présente de nombreuses fissures dues aux problèmes structurels précédemment évoqués (défaut de charpente, de harpage).

Préalablement à la restauration des maçonneries, les anciens tirants métalliques devront être traités ou enlevés au profit de nouvelles techniques plus modernes et respectueuses du bâti ancien, comme des tirants forés et des agrafes en inox.

Les parements fissurés seront ensuite consolidés par remaillage systématique des fissures, puis le nucléus sera regarni par injection gravitaire de coulis de chaux et compléter par relancis et rocaillage de pierres de nature identique aux pierres mises en œuvre.

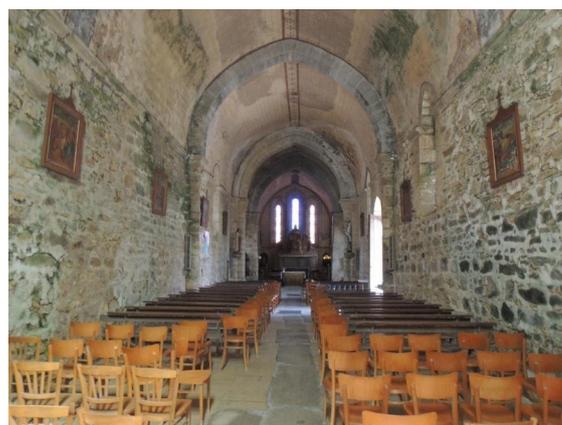
Par ailleurs, des rejointoiements au mortier de ciment contribuent à aggraver les désordres par l'incompatibilité des matériaux. C'est également le cas dans les intérieurs pour les sols ou les joints du dallage et certains murs piqués en 1973 jusqu'à la corniche de la voûte.

L'aménagement de drains extérieurs et intérieurs, la reprise de tous les joints ciments et la suppression des sols en béton devraient permettre de diminuer l'humidité ambiante de l'édifice. Un traitement biocide sera appliqué notamment sur les parements intérieurs pour lutter contre les algues.
