Concours 2003 - 2004
Architecte en Chef des Monuments Historiques

Etablissement d'un Descriptif et d'un Avant Métré à partir d'un projet de restauration

9 à 29, 31, rue de Valois

Projet Architectural et Technique
Rapport de présentation

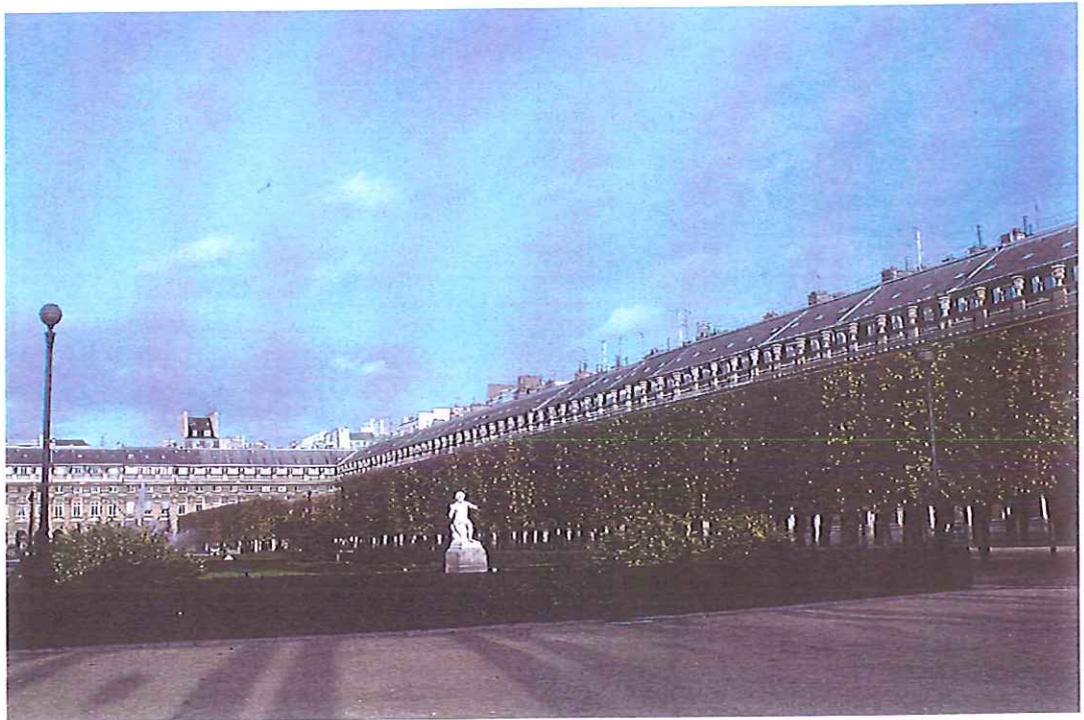
Photos 1 et 2 – vues générales des immeubles des rues de Valois et de Beaujolais, depuis le jardin du Palais Royal.

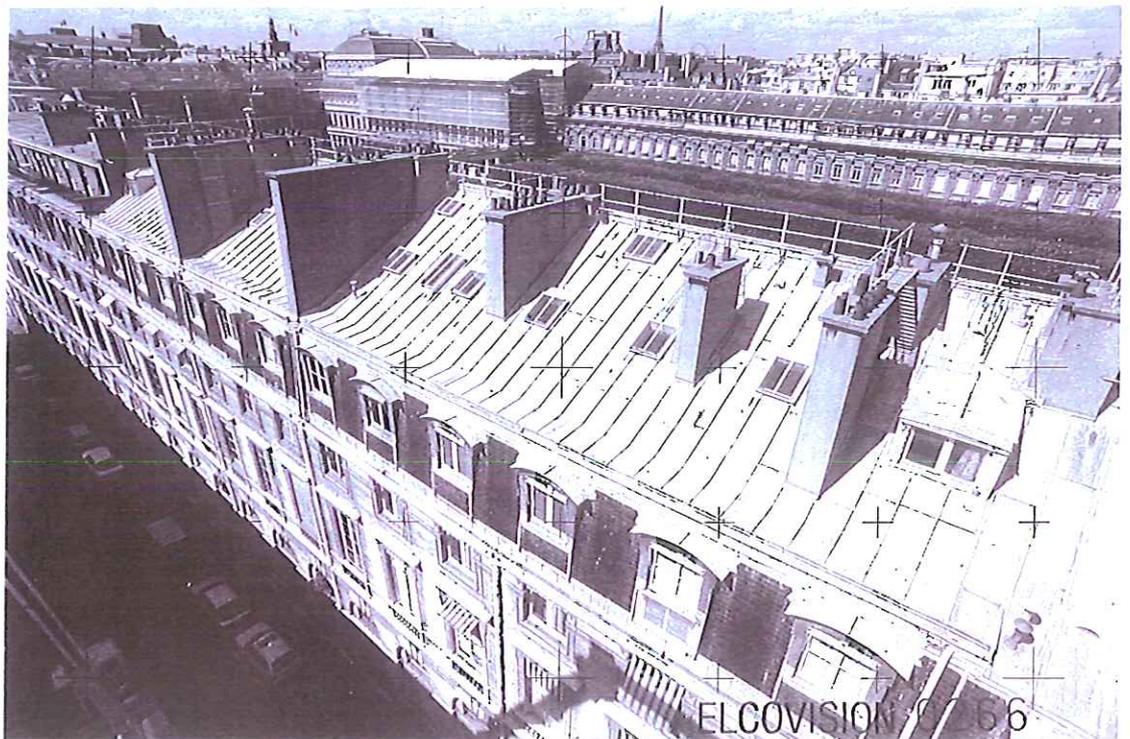
Photos 12 et 13 – vues des toitures des immeubles de la Rue de Valois. Celles-ci correspondent à la typologie générale des toitures, à savoir : brisis en ardoise, rythmé de lucarnes et terrassons en zinc, et châssis de toiture à tabatières, en retrait.

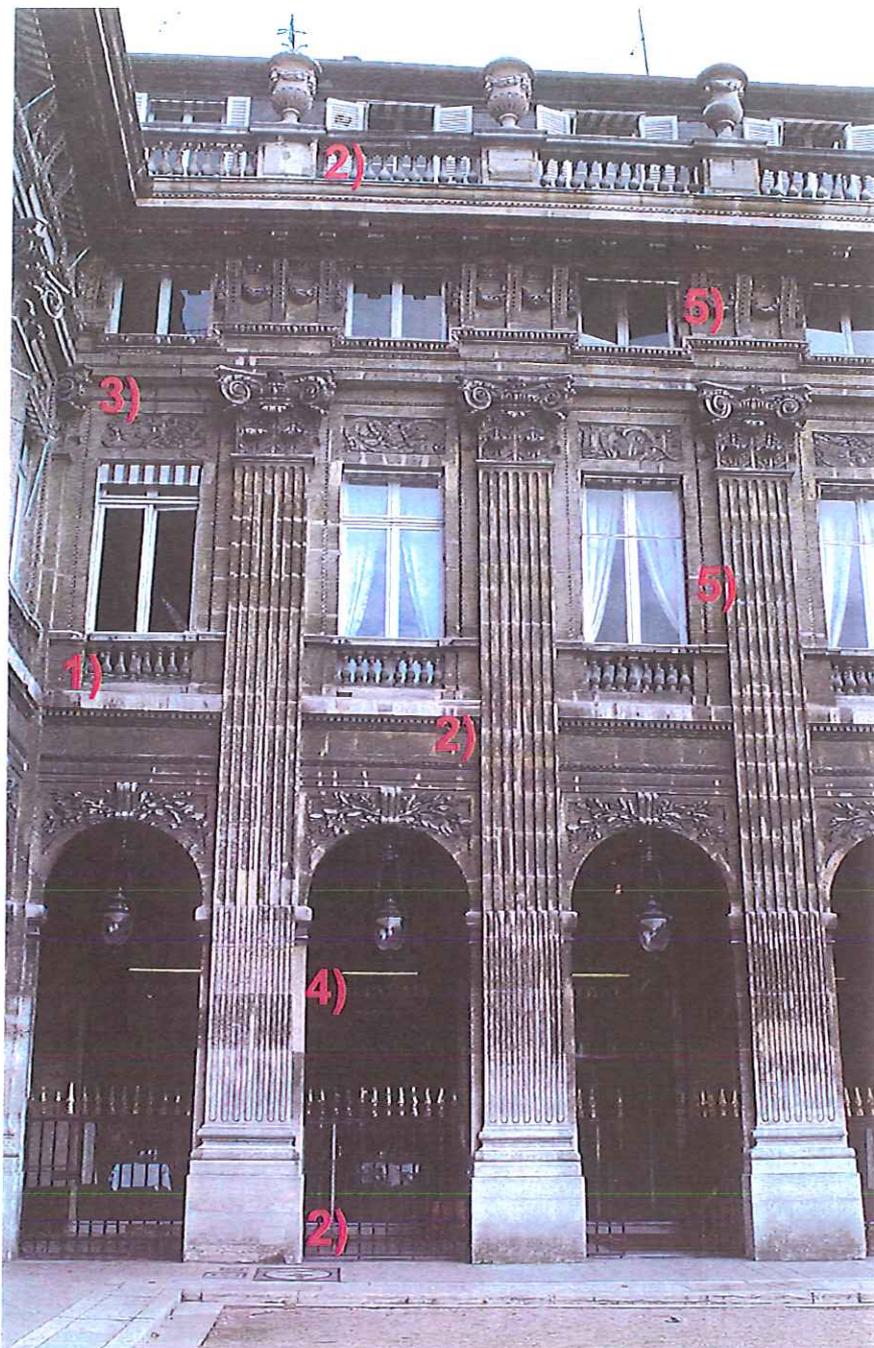
Photo 19 – vue de trois travées de la façade côté jardin de la Rue de Valois : Etat sanitaire de la maçonnerie : morceaux de pierres cassés (1), ragréages et bouchons de pierre divers (2), jeux de fissures au niveau des linteaux de baies (3), desquamation de parements de la pierre (4). Typologie des menuiseries : les 1er et 2e étages des trois travées ne correspondent pas à la typologie générale des menuiseries du Palais Royal (voir plans). Celles-ci ont des rapports de proportions dissemblables (5).

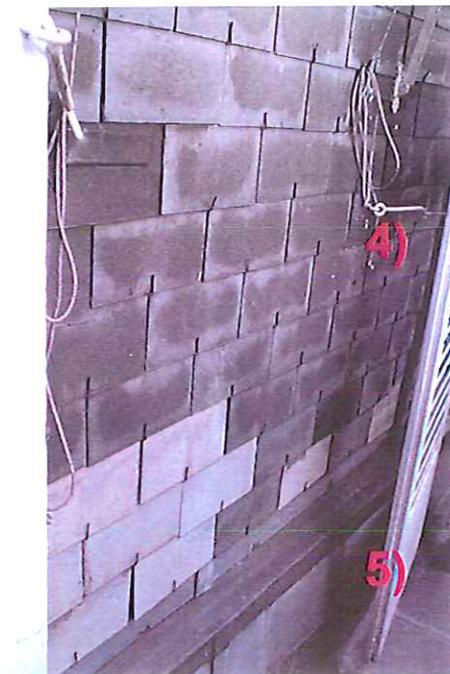
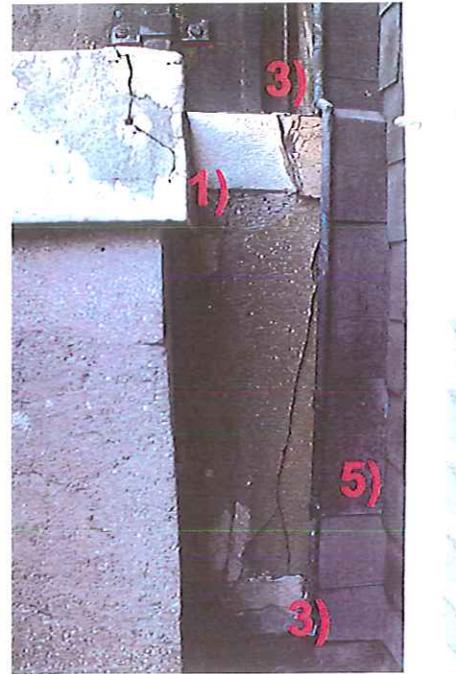
Photos 22 à 25 – vues depuis un balcon du 3e étage de la façade côté jardin de la Rue de Valois :

Etat sanitaire de la maçonnerie : morceaux de pierres cassés (1), ragréages au ciment (2) , jeux de fissures des massifs de pierre supportant les vases pot à feu (3).

Etat sanitaire des couvertures : très mauvais état de la couverture du brisis en ardoise au crochet (4) (altération, délitage de la matière). Les bandes de recouvrement en zinc ou en plomb sont également en assez mauvais état (5).

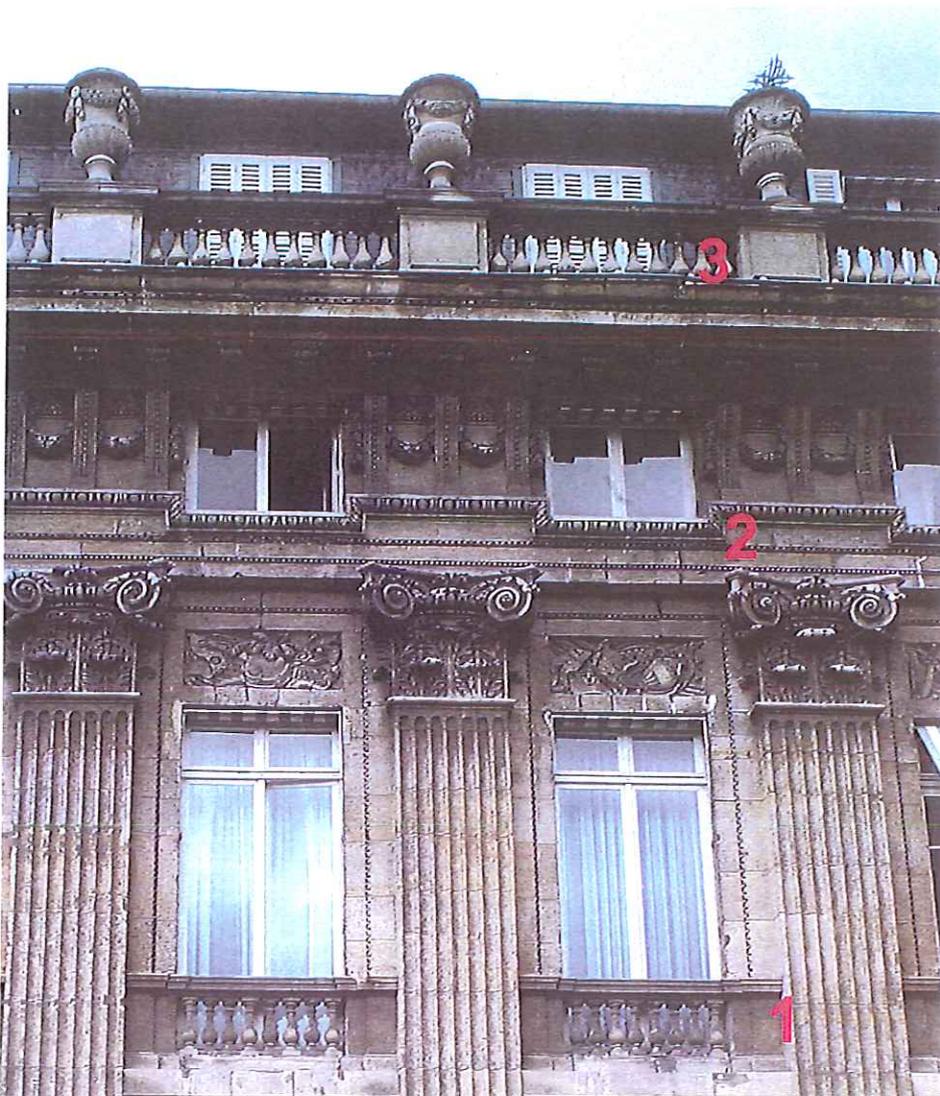
Photos 34 à 37 – vues des menuiseries des 1er, 2è et 3è étages de la façade, côté jardin. Celles-ci ne correspondent pas à la typologie générale des menuiseries.
Porte fenêtre à 2 vantaux, dépourvue de petits bois et avec traverse d'imposte (1)
Fenêtre à deux vantaux, dépourvue de petits bois (2)
Porte fenêtre à deux vantaux et persiennes en bois (3)

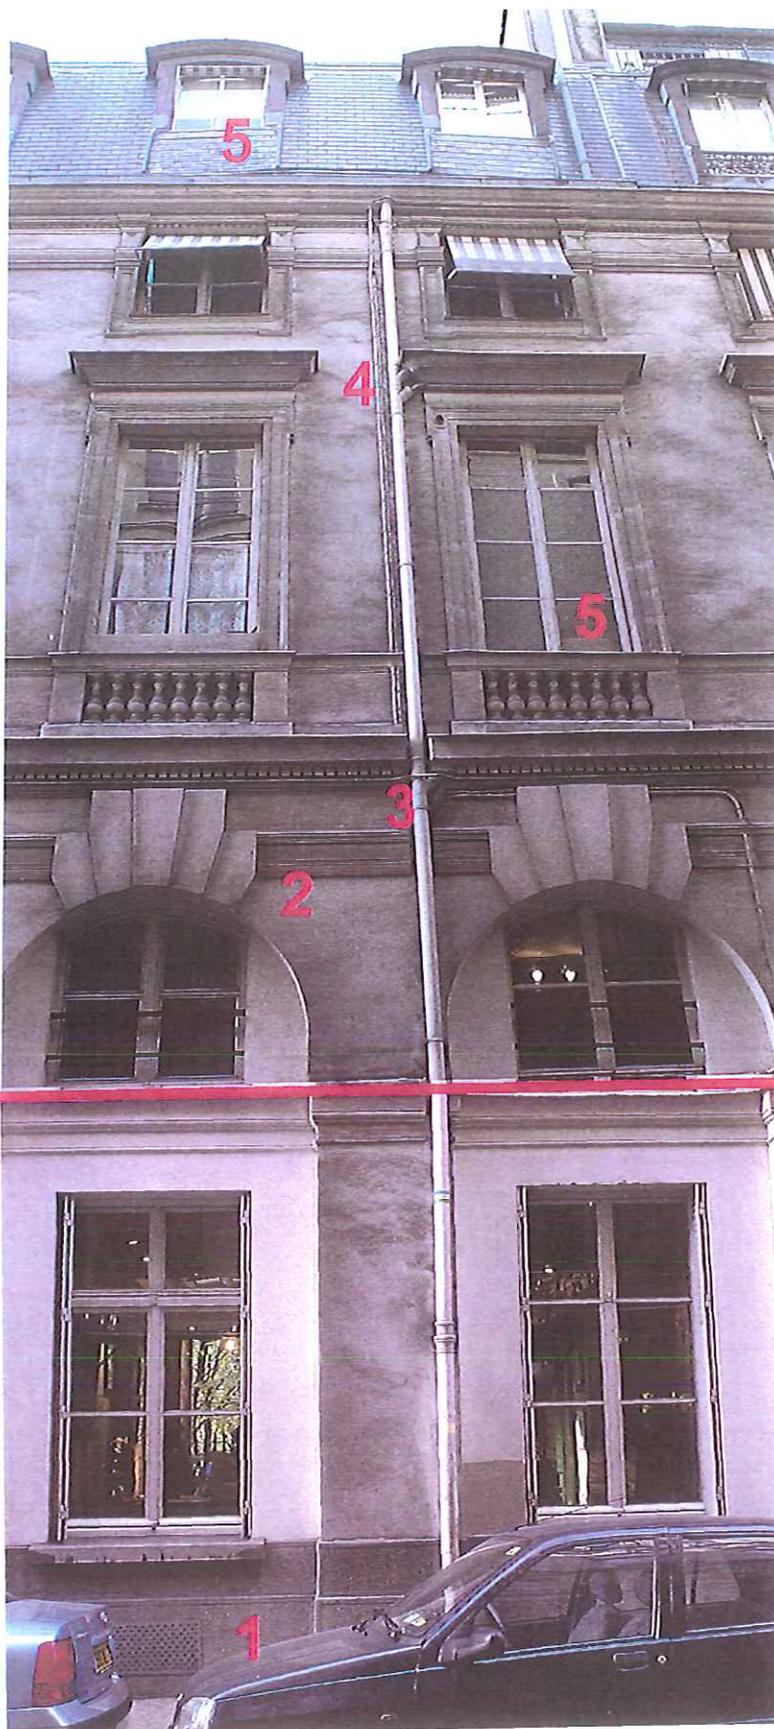
Montage photos

Etat sanitaire et disparité de la typologie générale:

- soubassement en ciment (1),
- salissures, desquamation partielle, jeux de micro fissures / enduit plâtre (2),
- descente EP non axée / mitoyenneté des immeubles (3),
- raccordements anachroniques de canalisations EU / EV et câbles électriques (4),
- disparité du rythme des croisées des menuiseries et des vitrages (5).

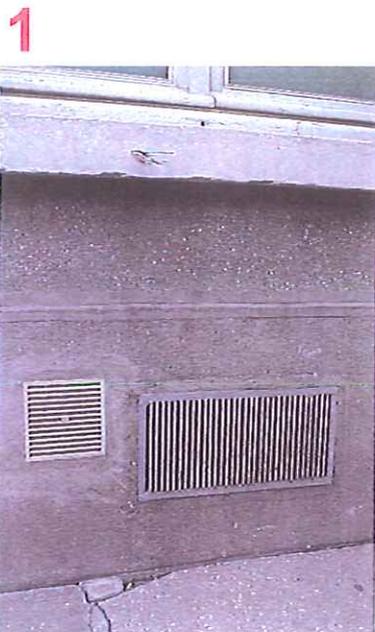
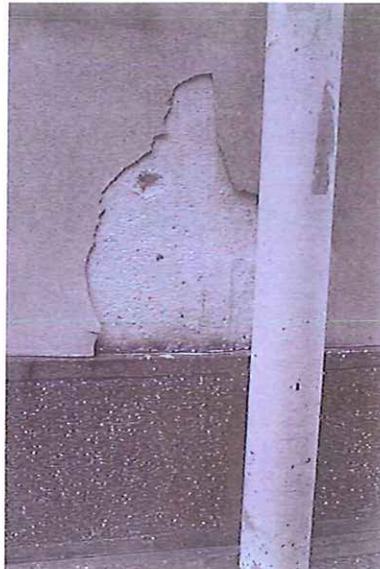
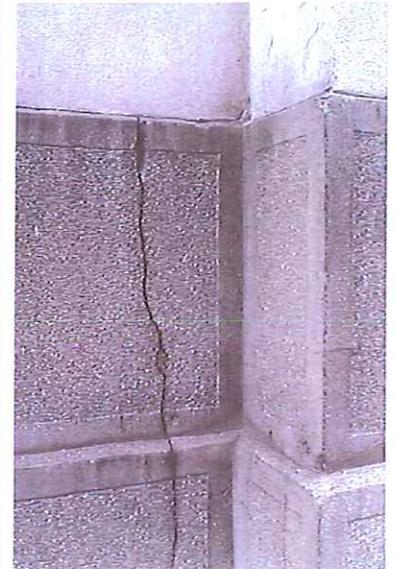
Photos 47 à 51 – vues de détails de la façade, côté rue de Valois. Etat sanitaire et disparité de la typologie générale : soubassement en ciment, salissures, jeux de fissures, desquamation partielle de l'enduit plâtre, grilles de ventilation anachroniques (1), quelques désordres structurels apparaissant à travers «la peau» de l'enduit : fissures, décollement de l'enduit (2).

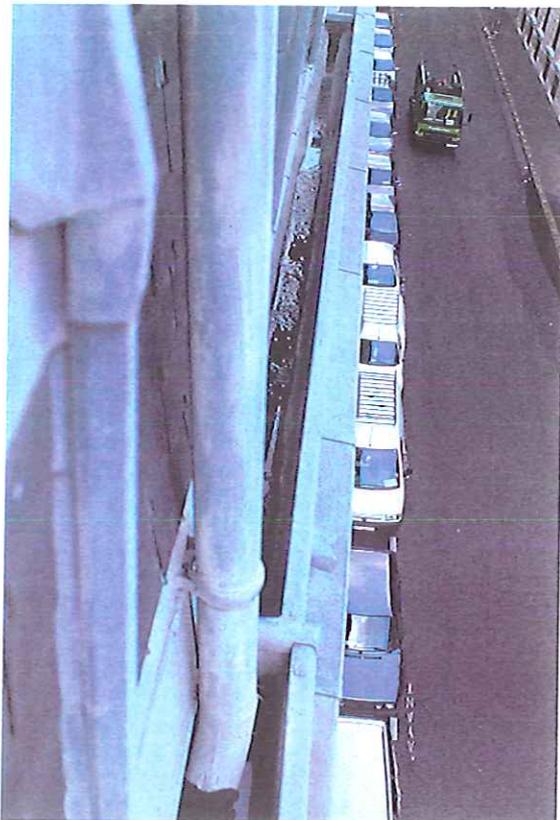
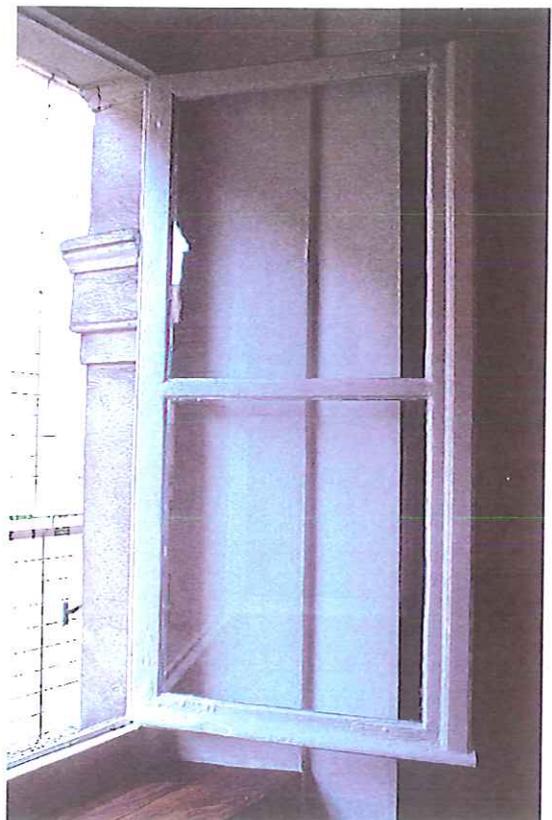
Photos 45 et 46 – vues partielles de la couverture, côté rue de Valois. Brisis en ardoise au crochet et lucarnes possédants des allèges recouvertes d'ardoises.

Vues des croisées des menuiseries extérieures du 3^e étage, (à l'intérieur des appartements, des radiateurs et / ou plans vasques, éviers occupent ces allèges).
