L'ÉGLISE NOTRE-DAME DE ROCQUIGNY (Pas de Calais) :

Restauration, reconstruction ou abandon ?

Les aléas d'un classement parmi les monuments historiques

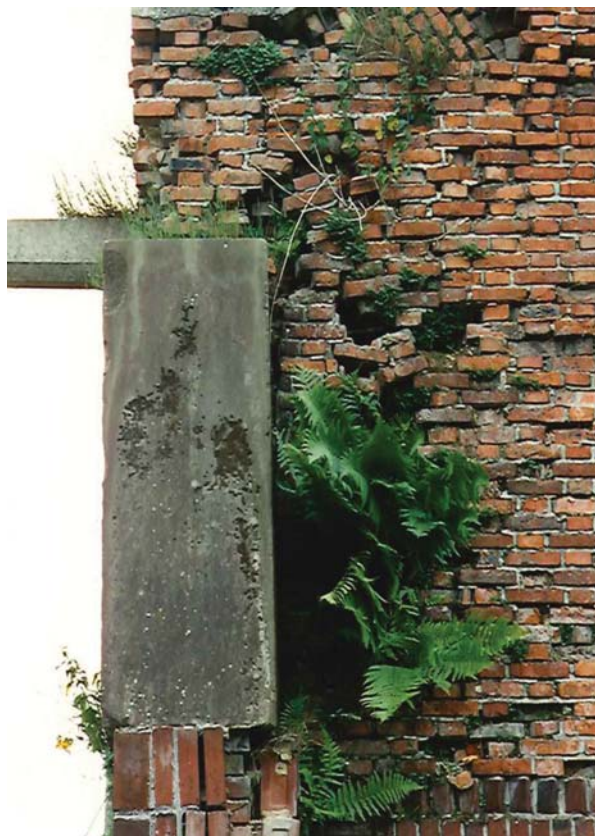
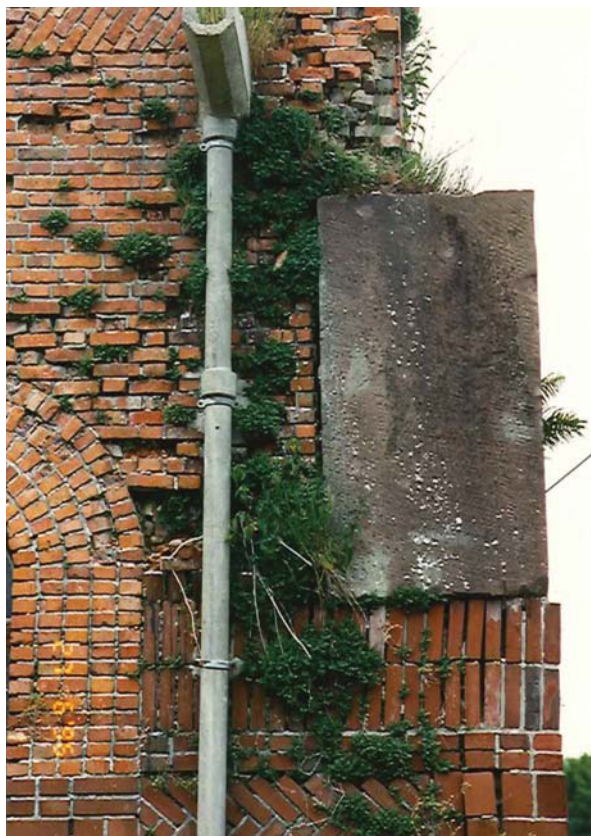
Les causes des désordres sont multiples mais s'expliquent tout d'abord par la qualité très médiocre des matériaux et des joints de ciment. Le béton est poreux, avec des agrégats hétérogènes. Les joints (constat fait lors de la première phase des travaux) sont largement sous dosés en ciment. Les armatures métalliques des maçonneries et des éléments de ferronnerie des vitraux sont trop près des surfaces et la corrosion métallique a fait éclater le trop fin recouvrement de ciment. Des pluies abondantes, au début du mois de novembre 2001, ont également accéléré les phénomènes de lessivage.

Dégradations des maçonneries (1996)

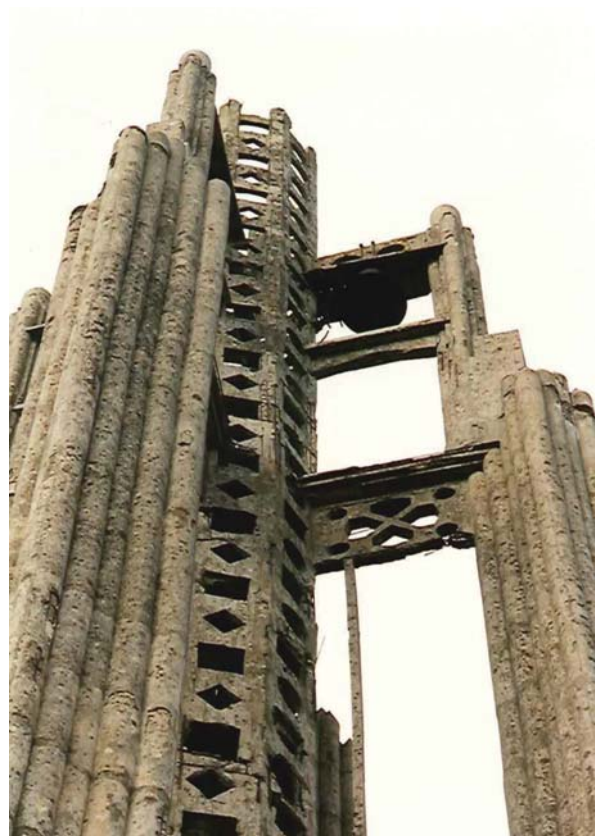
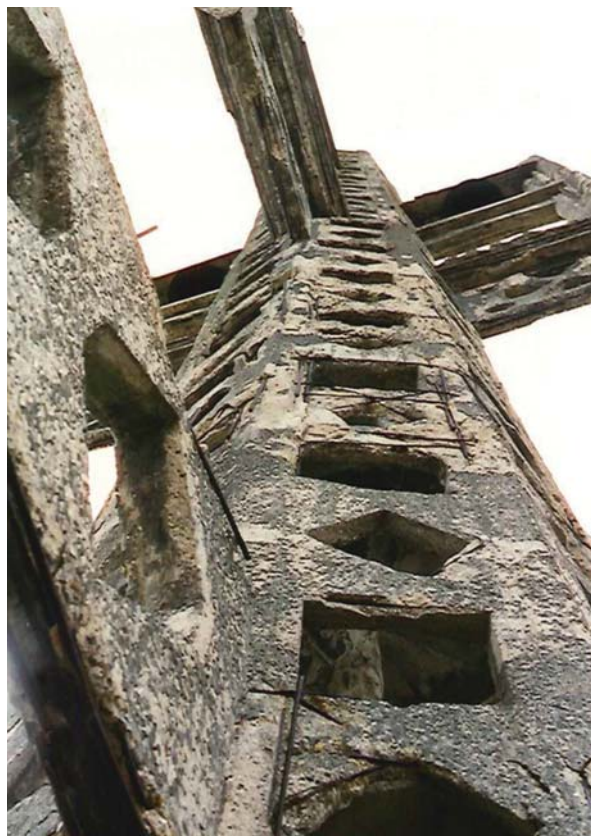
Cette construction, déjà très dégradée au moment de la proposition de classement, a subi une brusque accélération des désordres dont les causes, bien identifiées, ne permettent cependant pas d'expliquer la dynamique et la rapidité des dégradations à l'origine de la déconstruction de la tour du clocher dans son intégralité.

Dégradations du clocher (1996)

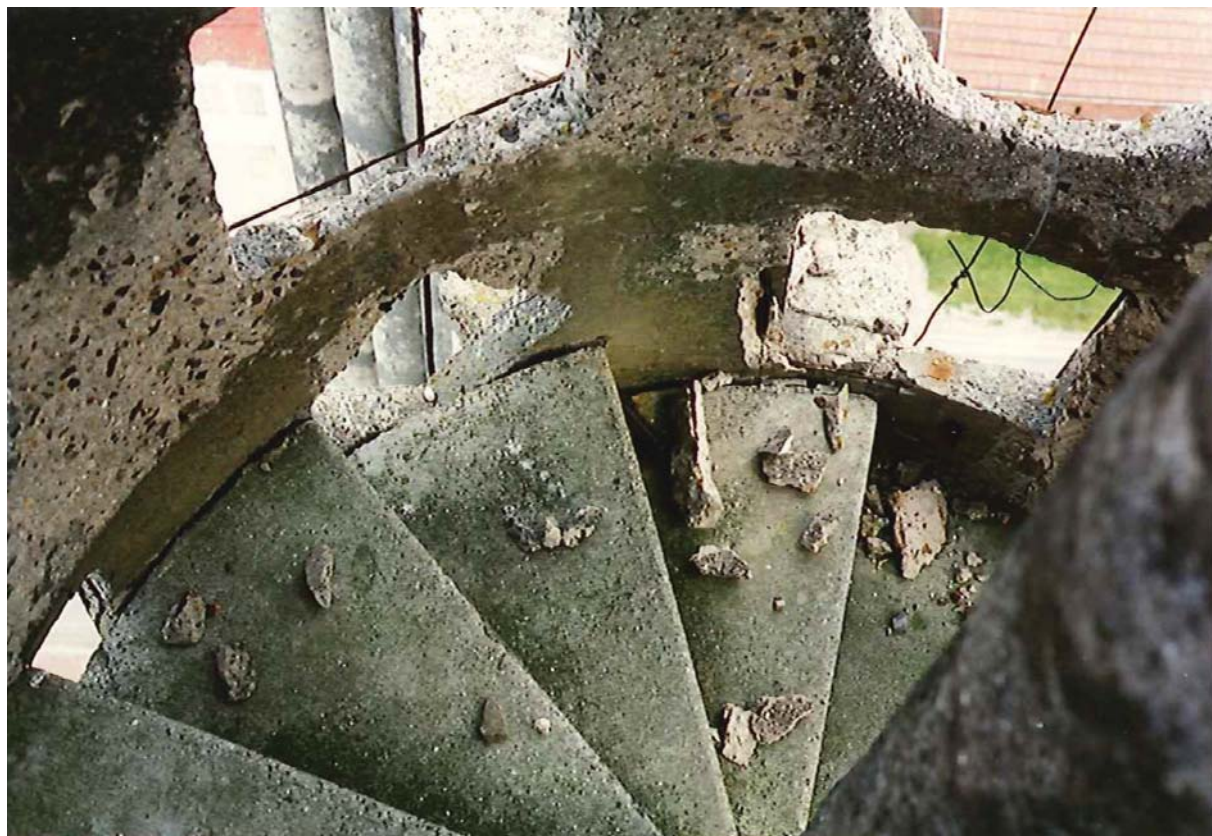
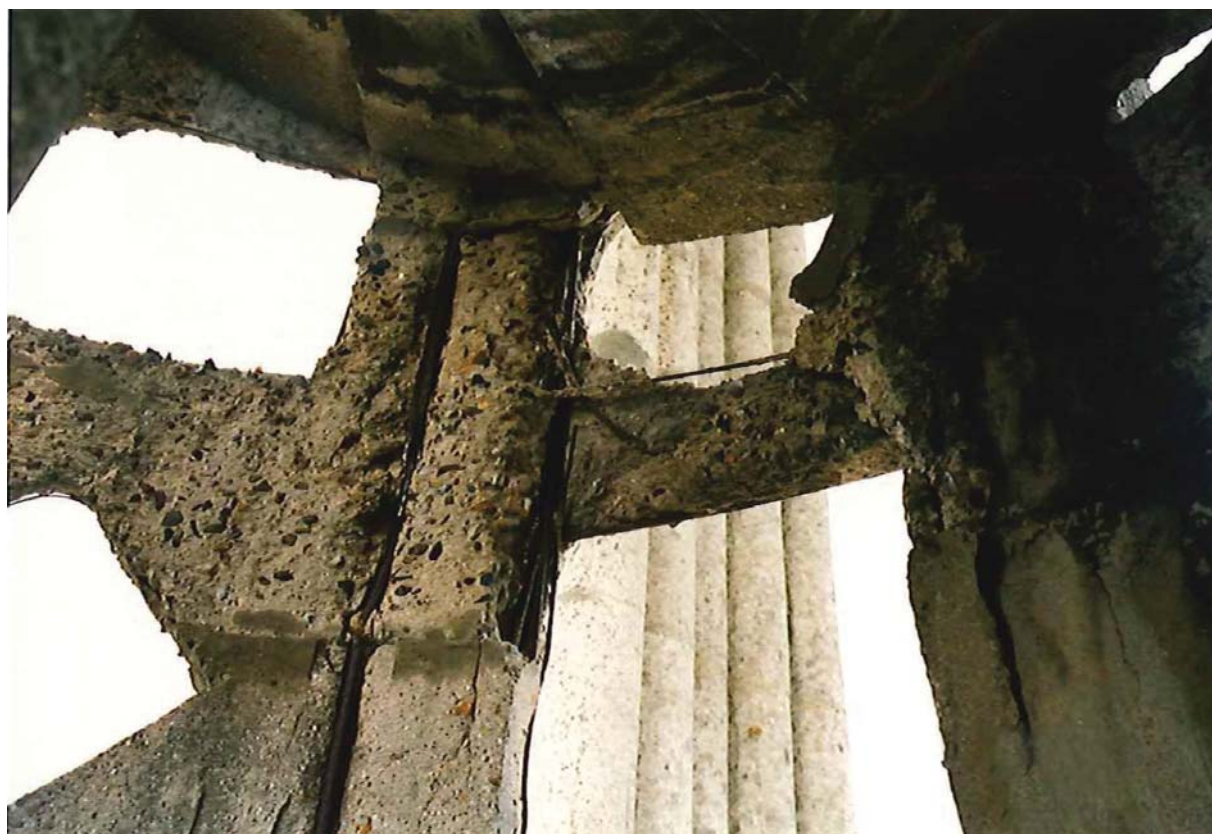
Dégradations du béton (1996)

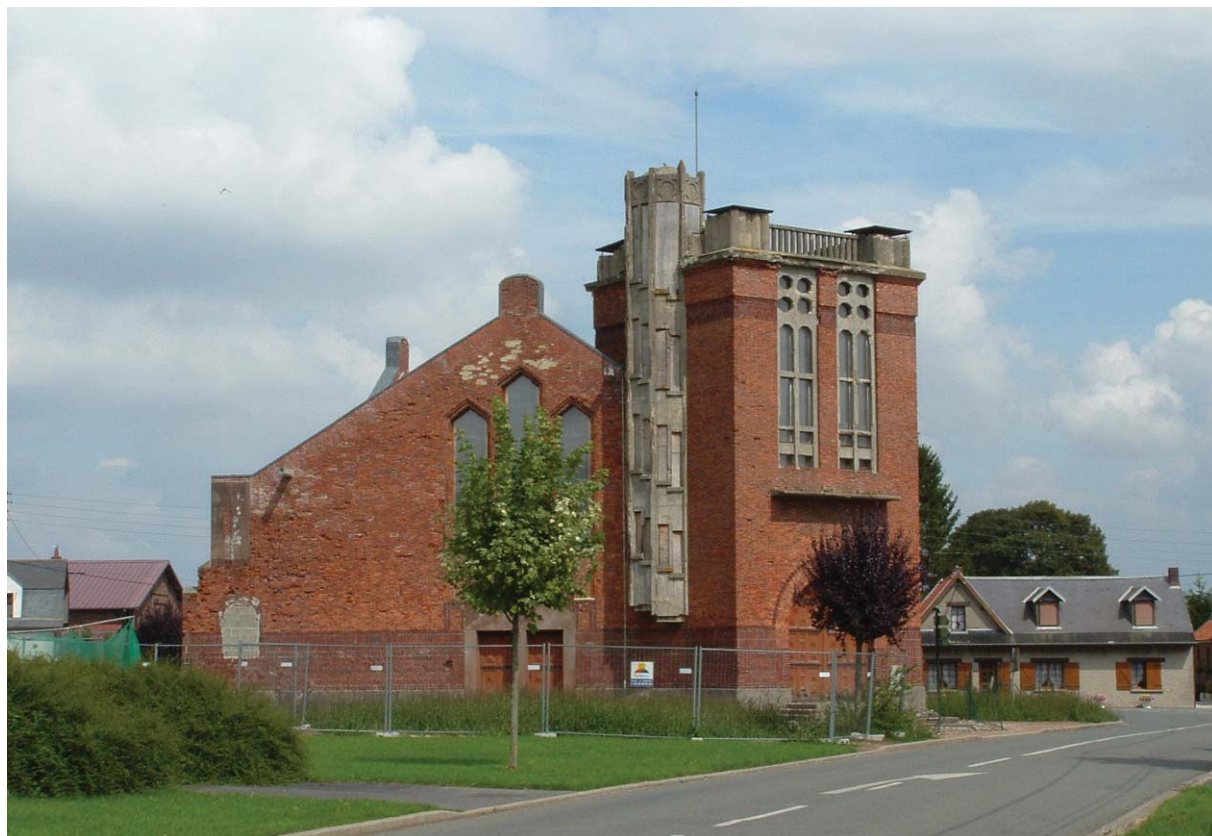
Déconstruction de la tour du clocher - mise en sécurité de l'édifice (2002)

Devant la persistance du danger de chutes de matériaux fin 2001, il est décidé de procéder le plus rapidement possible à la démolition de la tour du clocher.

Un nouveau programme de démolition du clocher accompagné d'une mise en place de protections provisoires a ainsi été rendu en décembre 2001, les travaux programmés la même année pour un montant de 53.357,00 €. Le chantier a été réalisé en 2002 par l'entreprise A.C.T.I.S. Afin de ne pas perdre les détails des dispositions actuelles du clocher et pouvoir procéder dans les meilleures conditions à sa reconstruction, la société Sintégra a été retenue pour effectuer un relevé en 3D avec une précision au

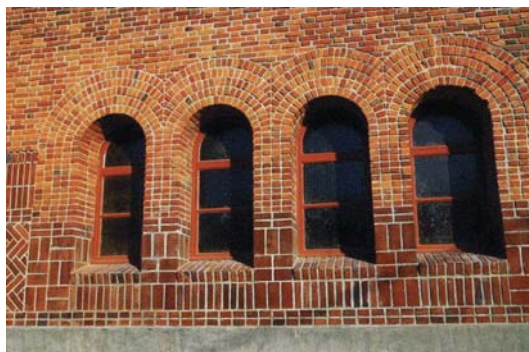
*Fenêtres Sacristie,
façade Sud.*

Un 3^{ème} projet a été établi en novembre 2005 afin de remettre en état les façades, avec reprise des emmarchements et auvents au-dessus des entrées, la démolition et la réfection de la cage d'escalier en béton à la base de la tour, la reprise des bétons dégradés des baies et corniches, la réfection des châssis métalliques, la réfection des portes et châssis en bois de chêne, et la protection des vitraux et dalles de verre. Sur ce programme de travaux initialement prévu, indépendamment des difficultés rencontrées pour obtenir des réponses à l'appel d'offres (aucune réponse au lot béton armé, lot serrurerie hors de prix, 4 menuisiers consultés), la réfection de la cage d'escalier n'a pas été réalisée et reportée dans le cadre de l'éventuelle restitution du clocher. Afin de la protéger provisoirement de manière sécurisée, un bardage a été mis en oeuvre, les châssis métalliques ne sont pas non plus repris mais bouchés provisoirement, faute de trouver une entreprise spécialisée à un prix admissible par la collectivité. Le chantier qui a démarré en avril 2008, après mise en place d'un programme de 267 000 €, a été réceptionné le 16 décembre 2008. Les dernières difficultés du chantier ont porté sur la protection des rosaces en dalles de verre pour lesquelles la solution technique adoptée a nécessité la mise en place d'un budget complémentaire de 30 000 € après négociation. En effet, après un relevé précis, l'ensemble des dalles de verre a été déposé, dans un souci de conservation et mis en sécurité. Les rosaces ont ensuite été occultées par des contreplaqués, en préservant une zone claire par mise en œuvre de Macrolon®.

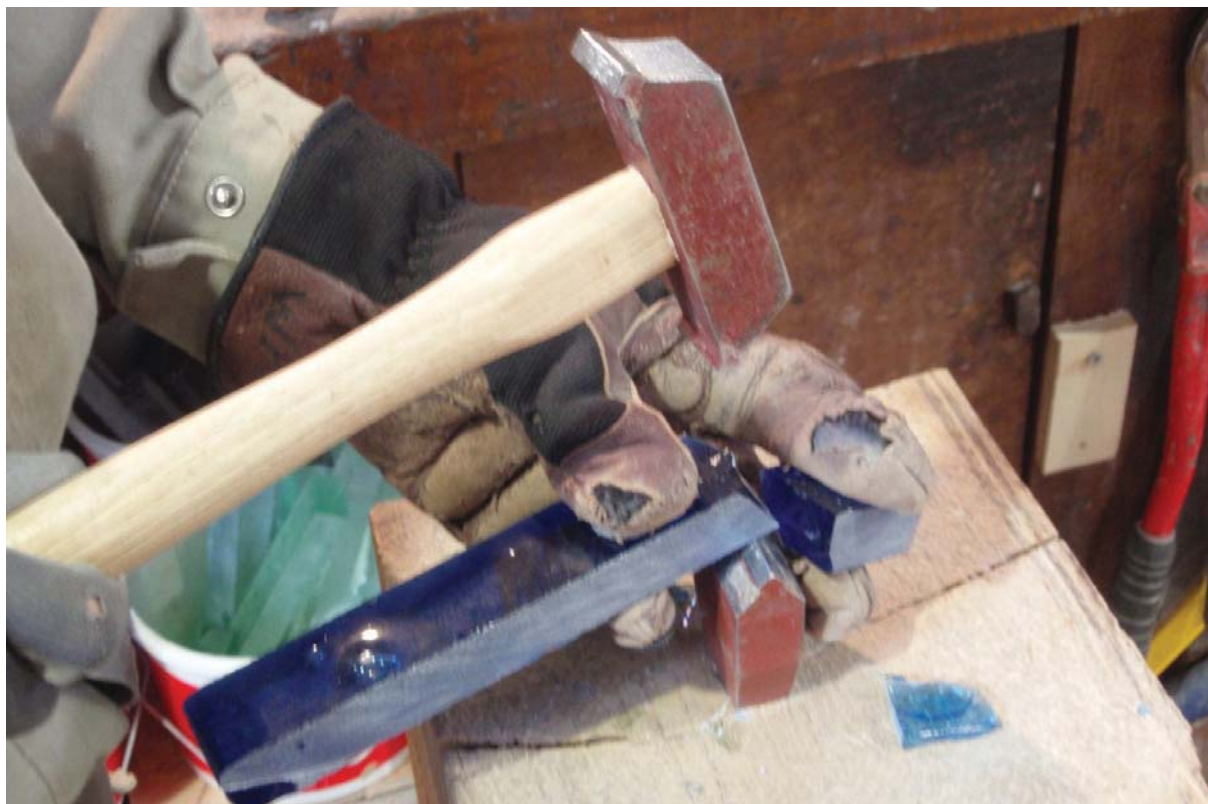
Préparation du verre

Les verrières en dalles de verre constituées de 138 panneaux ont nécessité une intervention lourde. Il a été procédé à un calepinage des panneaux déposés avec numérotation des dalles de verre et coupe des panneaux de dalles de verre. Des plateaux formant caisses ont été réalisés pour chaque panneau. Des calques retombes et relevés de coloration ont été réalisés pour inventaire, les détails de relief ont également été relevés. Les dalles de verre ont été séparées du béton qui les sertit. Un tri des dalles de verre et des pièces à conserver a été réalisé. Les pièces conservées ont été nettoyées.

Des dalles de verre neuves ont remplacé les pièces qui n'ont pas été conservées, avec un aspect et des caractéristiques identiques à celles d'origine. Des échantillons et des assemblages ont été réalisés à titre d'essai. Un coffrage bois a été confectionné pour chaque panneau avant coulage du béton. En périphérie de ce coffrage, une forme en bois arrondie a été fixée sur le cadre pour permettre la mise en place de fers ronds de 20 mm de diamètre destinés à assurer le maintien de deux volumes entre eux. Ces fers en béton ont été ancrés de 10 cm aux extrémités afin de rigidifier l'ensemble. Le coffrage comporte également un cadre intérieur nécessaire à la création de la semelle en béton fibré.

Les dalles de verre coloré, constituées de petites pièces de 5 cm d'épaisseur découpées une par une à la marteline et pointe de diamant, forment la mosaïque. Le coulage de chaque panneau de dalle a été réalisé le plus finement possible afin de ne pas décaler chaque pièce taillée. Dès lors que le coulage a été effectué, un nettoyage de chaque élément au pinceau a été réalisé, afin de ne pas laisser de trace de mortier sur les éléments en verre, assurant ainsi leur parfaite coloration et transparence. Avant le démoulage, chaque pièce et éclat sur tranche a dû être repris en creux avant coulage des dos formant cadre. Le réseau structurel constituant la composition géométrique a été sculpté avant séchage à cœur afin d'assurer le maintien des éléments.

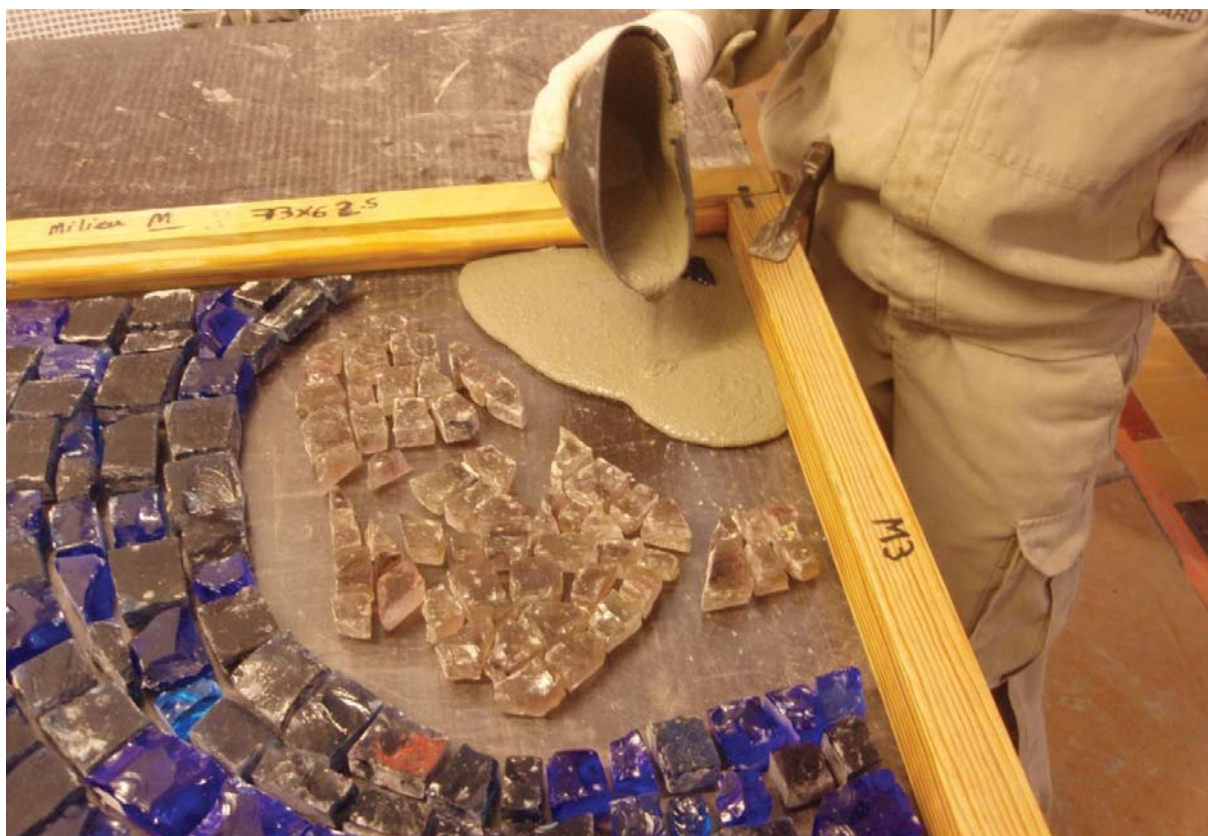
Coulage du ciment

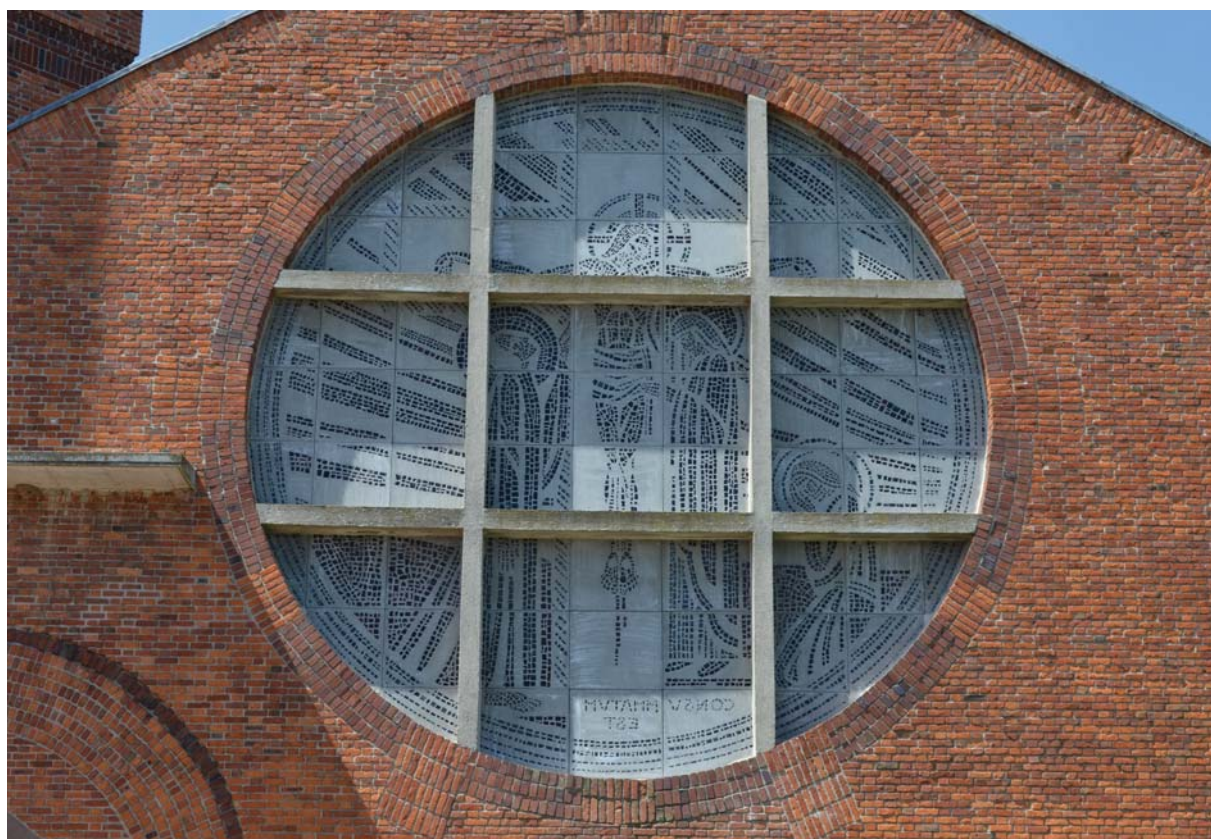
L'altération des bétons et armatures métalliques n'offrait plus la sécurité suffisante pour un maintien en place des dalles de verre des rosaces nord et sud. La pression de la rouille des fers et la mutation des sels présents dans le béton ont au fil du temps entraîné une poussée et une altération des dalles de verre qui se sont délitées et

Rosace façade sud après restauration - Vue extérieure

effritées. Celles-ci ont fait l'objet d'un relevé, d'une dépose par l'atelier de vitrail Brouard et d'une mise en caisse à l'intérieur de l'édifice. Lors de la dépose, une attention particulière a été portée à la conservation d'un maximum d'éléments nécessaires à la reconstitution des scènes et à une analyse précise des colorations de chaque dalle, notamment les teintes au sélénium. Des clôtures provisoires en panneaux alvéolaires en matière plastique ont été posées en lieu et place des panneaux et dalles déposées ainsi qu'en remplacement des vitrages cassés sur les autres baies.

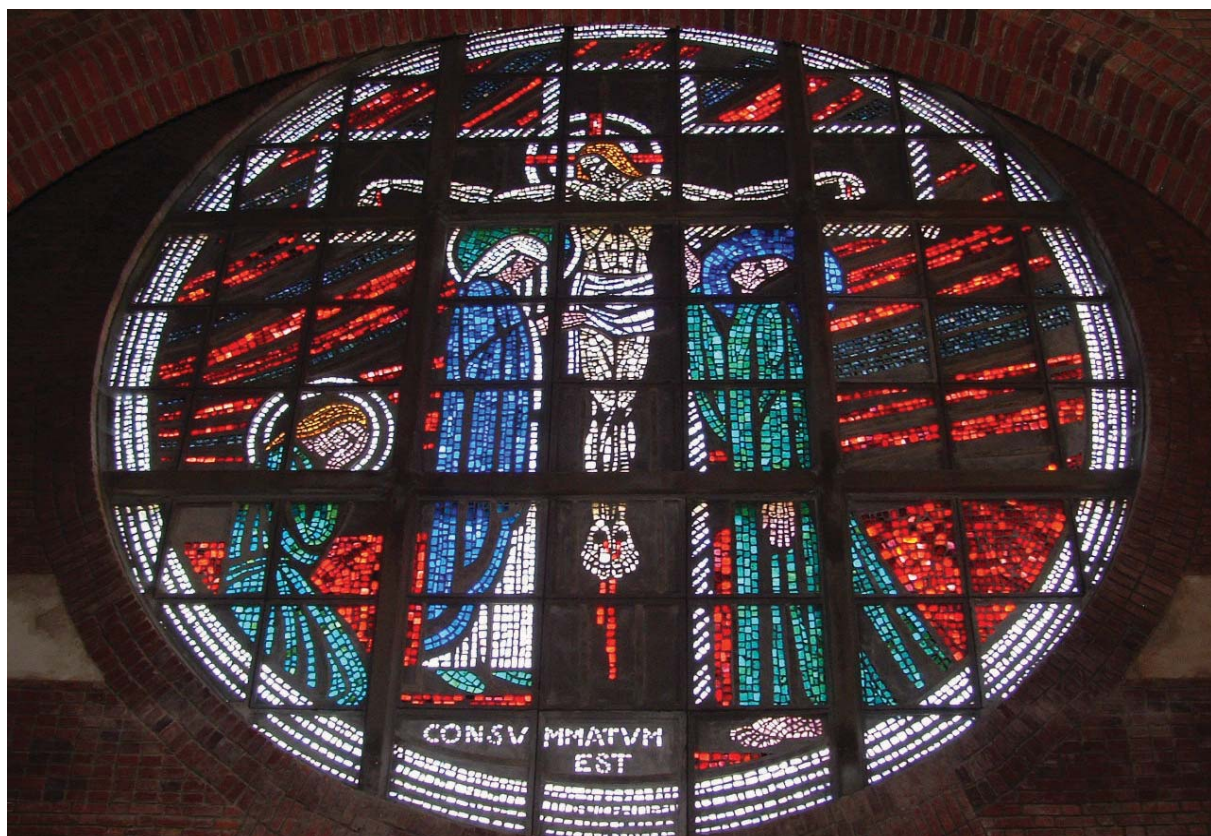
Rosace façade sud après restauration - Vue intérieure

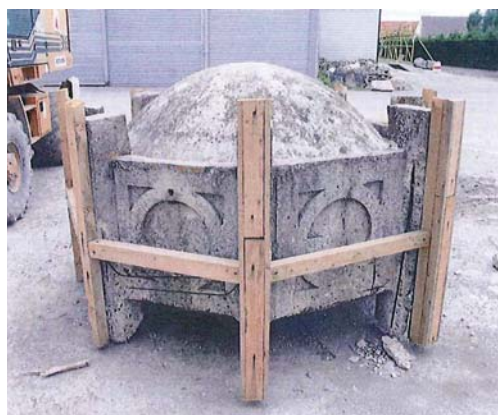
Ancien dôme

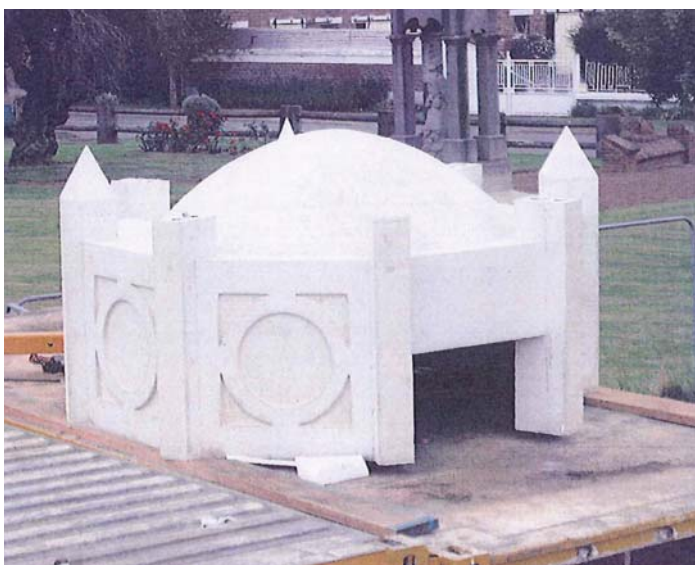
Dôme reconstitué

La démolition de la dalle haute et sa réfection à neuf s'imposaient. Une poutre circulaire a été réalisée afin de reprendre les efforts de la tourelle d'escalier centrale. Les ouvrages suivants ont été refaits en béton à neuf sur cinq niveaux : les quatre tourelles fasciculées hautes à prisme circulaire avec nervures, et basses à prisme à quatre côtés à chaque angle de la tour centrale, la tour centrale à ajours décoratifs à prisme circulaire, les claustras et étrésillons, l'escalier à vis de la tour centrale, les tourelles d'accès, les balustrades et gargouilles. Les éléments préfabriqués sont reliés entre-eux par des aciers vissés dans des manchons, le clavetage est assuré par le coulage de béton sans retrait. La mise en oeuvre d'un joint intérieur en mousse a permis d'éviter les coulures de béton sur le parement extérieur. Le montage des éléments préfabriqués a été réalisé par phase de 6 mètres, le clocher culminant à 38,50 mètre de haut. A la grue de levage était fixé un palonnier comportant quatre bras coulissants adapté aux entraxes différents entre la tour centrale et les piliers fasciculés. Ces
