MARTINIQUE MONUMENTS HISTORIQUES EN CHANTIER

CASE-PILOTE PRESBYTERE

Restauration du presbytère de Case – Pilote édifice protégé au titre des Monuments historiques :

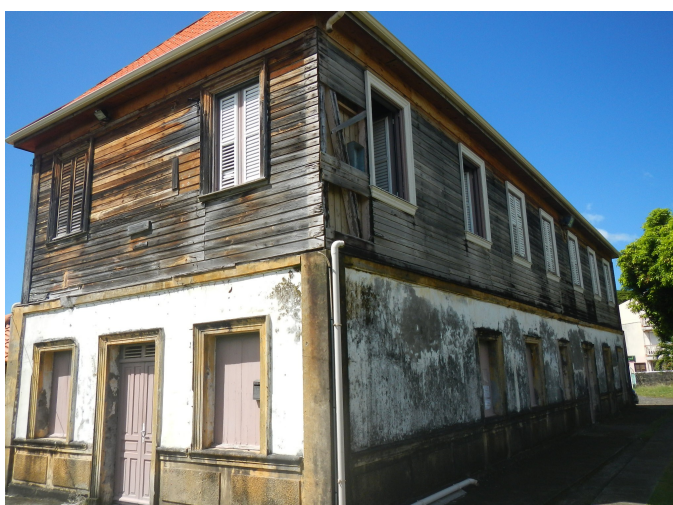
Depuis 1994, le bâtiment souffre de divers désordres. La toiture en tuile plate à écaille fuyarde avait été remplacée par une toiture d'attente en bac acier imitant la tuile.

Toutefois, la structure et les bardages en bois du premier étage solidaire de la charpente portant la toiture, sont très vétustes, voire manquants et ne remplissent plus leur fonction d'étanchéité lors des abattements d'eau.

Ainsi, la façade est, est très exposée aux vents dominants et aux cyclones. Elle est totalement fuyarde. Il en va de même pour les angles des bâtiments et localement sur le reste des élévations.

Par ailleurs, les enduits anciens à la chaux du rez-de-chaussée ont été recouverts par de larges plaques de ciment gris entraînant de multiples dégradations dans les maçonneries. À cela s'ajoutent des obstructions de fenêtres pour des questions d'usage.
