## LA RESTAURATION

### NATURE DES TRAVAUX EFFECTUÉS

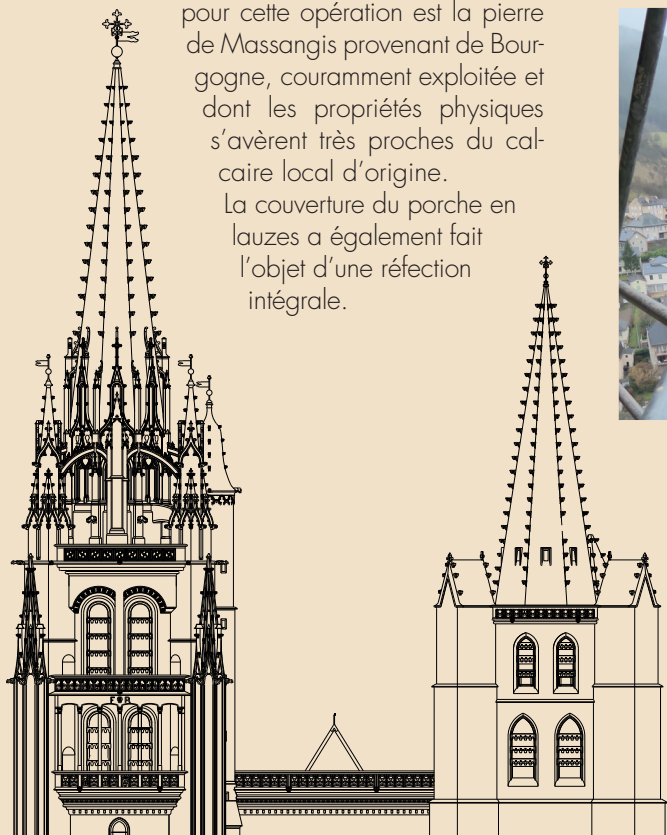
La terrasse entre les deux tours présentait des problèmes d'étanchéité récurrents. Des réparations effectuées en 1993, sans la dépose des garde-corps, n'avaient pas permis de mettre en place une étanchéité complète avec relevé sous le dallage.

L'étanchéité de cette terrasse a été réalisée d'après les dispositions anciennes repérées lors des sondages, par la pose de bandes de plomb placées sous le dallage. Des pierres de la corniche située sous la terrasse et fragilisée par les entrées d'eau menaçaient de tomber. Elles ont été remplacées lorsqu'elles n'étaient pas restaurables en l'état.

La pierre de substitution retenue pour cette opération est la pierre de Massangis provenant de Bourgogne, couramment exploitée et dont les propriétés physiques s'avèrent très proches du calcaire local d'origine.

La couverture du porche en lauzes a également fait l'objet d'une réfection intégrale.

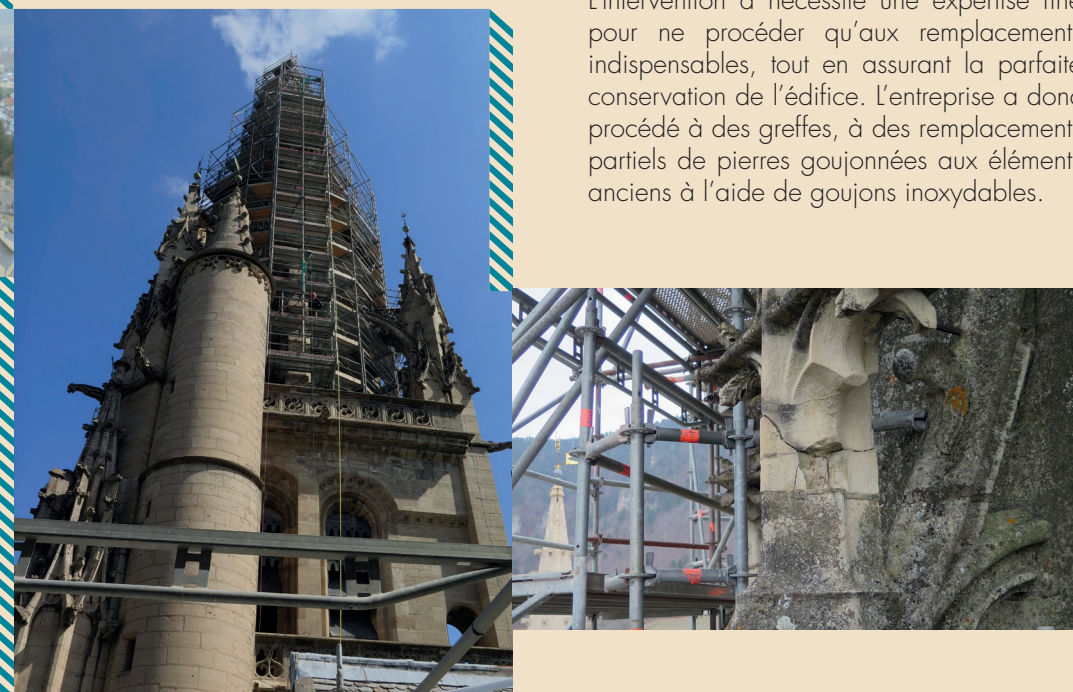
L'étude a démontré l'état préoccupant de la flèche richement sculptée : le diagnostic avait relevé l'état d'instabilité préoccupant des pierres des sixième et septième niveaux du clocher. Les dégâts paraissaient consécutifs à la foudre qui s'est abattue à plusieurs reprises sur le clocheton nord-est, ébranlant avec les nombreux tirants métalliques, l'ensemble des ouvrages périphériques.

Les doubles arcs-boutant d'angle présentaient une pathologie plus ou moins prononcée, mais de même type. Les claveaux mal calepinés sont parfois trop courts, la différence ayant été rattrapée par des joints très épais ou des galettes de pierre. Ces éléments étaient dégradés ou fracturés avec parfois une petite déformation de l'arc. Les crêtes

en pierre ornées de festons, fixées par des goujons, avaient parfois éclaté. Les doubles arcs-boutant placés au centre de chaque face présentaient des joints creux.

Les lucarnes de la base de la flèche sont surmontées de hauts gâbles à fleurons. Certains d'entre eux, sur les pans ouest, nord-ouest, nord-est et est, dépourvus de joints, présentaient des pierres fracturées et instables. Comme pour les pinacles d'angle, la présence de goujons n'était pas assurée.

Les pinacles intermédiaires au milieu de chaque face, comme ceux placés à la base des arêtières de la flèche, ont été contrôlés. Les cinq girouettes des pinacles d'angle et de la tourelle d'escalier, vétustes, ont été restaurées.

L'intervention a nécessité une expertise fine pour ne procéder qu'aux remplacements indispensables, tout en assurant la parfaite conservation de l'édifice. L'entreprise a donc procédé à des greffes, à des remplacements partiels de pierres goujonnées aux éléments anciens à l'aide de goujons inoxydables.
