MONUMENTS HISTORIQUES EN TRAVAUX

PARTHENAY
ÉGLISE SAINT-LAURENT

Classée au titre des Monuments historiques sur la liste de 1862

Les travaux portent sur les maçonneries et le décor intérieur à la suite d'un incendie qui s'est déclaré en 2014.

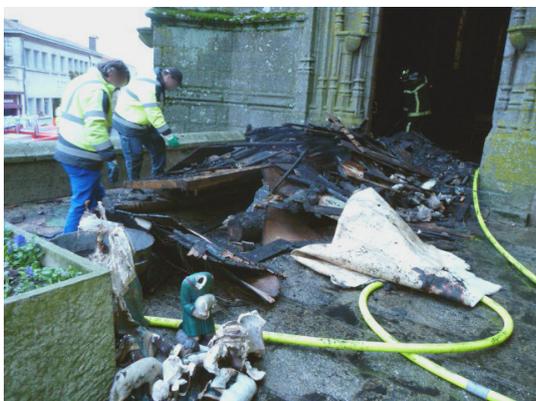
Au mois de décembre 2014, un court-circuit dans l'installation électrique de la crèche a mis le feu à un retable situé devant une porte de la façade occidentale. Ce retable qui s'est presque entièrement consumé, a propagé du noir de fumée dans la totalité des intérieurs, recouvrant tous les décors 19e siècle, les meubles et objets mobiliers, ainsi que les sols.

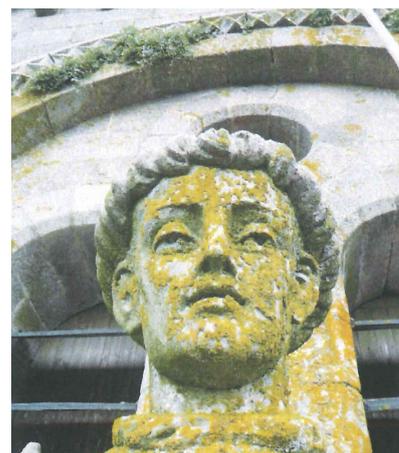
L'édifice présente un aspect jaune, du fait des parements en pierre de taille de granit recouverts de mousses et de lichens. Ces micro-organismes favorisent la rétention de l'humidité et entraînent le développement des végétaux dans les moindres cavités.

Dans l'ensemble, les pierres de granit sont assez bien conservées et les sculptures sont encore très lisibles. C'est au niveau des joints que la maçonnerie présente des points de faiblesse, très érodés ou en ciment, ils ont parfois presque disparu.

De ce fait, les éléments métalliques pris dans la maçonnerie, devenus apparents, sont corrodés et font éclater les blocs, entraînant des chutes de pierres très dangereuses en raison de la hauteur du clocher.

Après enlèvement des micro-organismes et traitement anti-corrosion des éléments métalliques, les pierres éclatées seront remplacées et les joints refaits au mortier de chaux hydraulique naturelle.

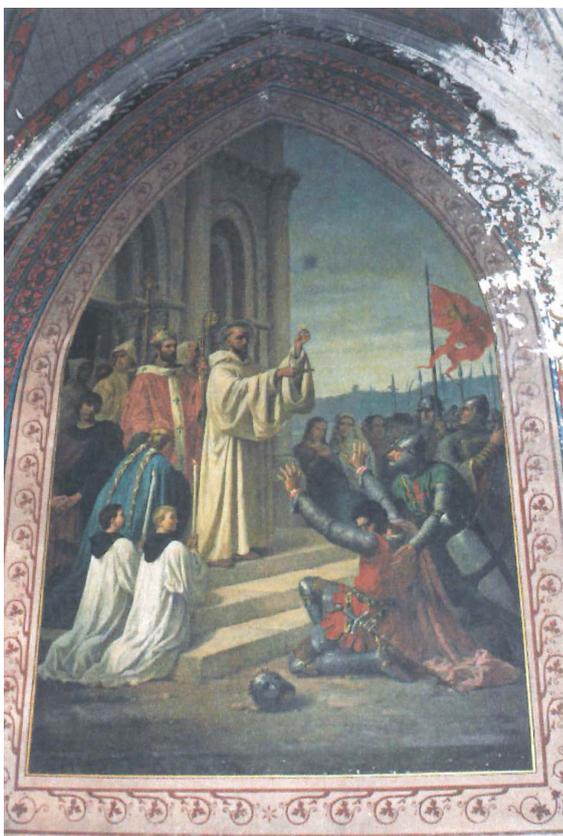
« La conversion du duc d'Aquitaine »

L'édifice renferme un exemple complet de décors peints du 19e siècle, sur la totalité des maçonneries. De même, deux grandes toiles du peintre isérois Benoît-Alexandre Grellet, datant de 1874, sont marouflées dans le chœur ; côté Sud, « La conversion du duc d'Aquitaine », côté Nord, « La dernière communion de saint Jérôme » d'après le Dominiquin. Les décors peints sont noircis et très altérés.

Les décors intérieurs formant un ensemble homogène et très représentatif du décor peint du 19e siècle, seront conservés et restaurés à l'identique.
