# BELLEY CATHÉDRALE SAINT-JEAN-BAPTISTE

RESTAURATION DU MASSIF OCCIDENTAL  
(CLOCHER ET CHAPELLES LATÉRALES)

VISITE DE CHANTIER  
5 MARS 2019

DOSSIER  
DE  
PRESSE

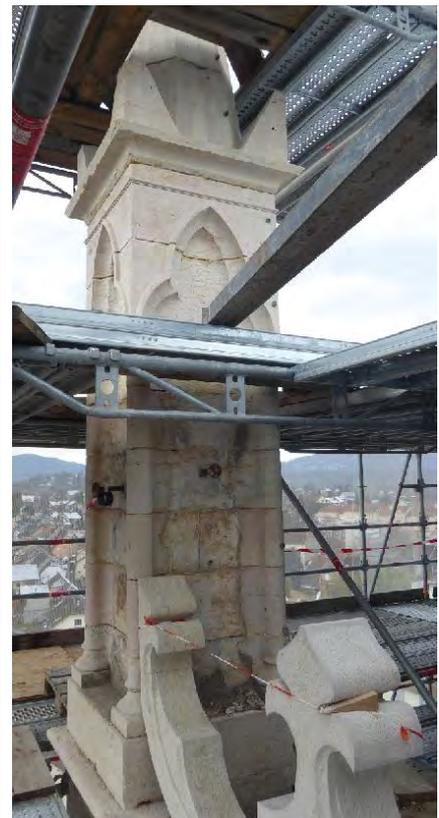
Les seize statues au sommet de la tour sont réalisées dans la même pierre que les parements. La perte du visage de Saint Laurent en 2014 a relancé la question des travaux sur ce clocher.

Il s'agissait du plus gros détachement subi par cette statuaire depuis l'origine. Bien que les pierres employées pour la statuaire sont toujours choisies dans les meilleurs bancs, cette dégradation a été favorisée par une pose en délit et très probablement par une succession d'hivers rigoureux en 2012 -2014.

Pinacle sommital accueillant quatre statues  
© Denis Grandcler, DRAC Auvergne-Rhône-Alpes

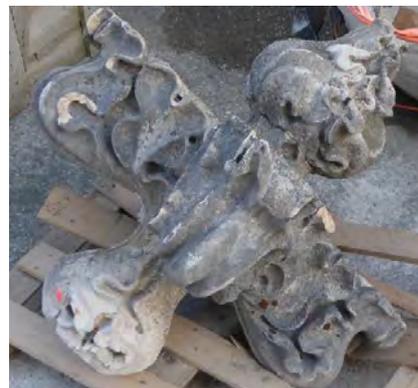
Détail d'un fleuron à restaurer

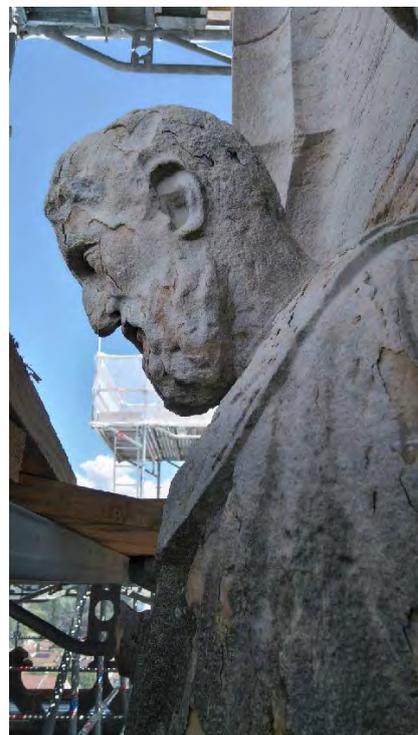
Statue 7 – Audax

- les statues sont lourdement altérées : fissures le long des joints stylolithiques (discontinuités très irrégulières dans la roche calcaire), fissures liées à la corrosion des tiges d'ancrage des statues dans les pinacles, desquamation ;
- elles présentent des risques pour le public ;
- des traitements conservatoires en place sont voués à l'échec si les statues demeurent non protégées.

**La décision a été prise de déposer les statues et d'en faire des copies. Les statues originales seront conservées, nettoyées et présentées sous le porche de la cathédrale.**

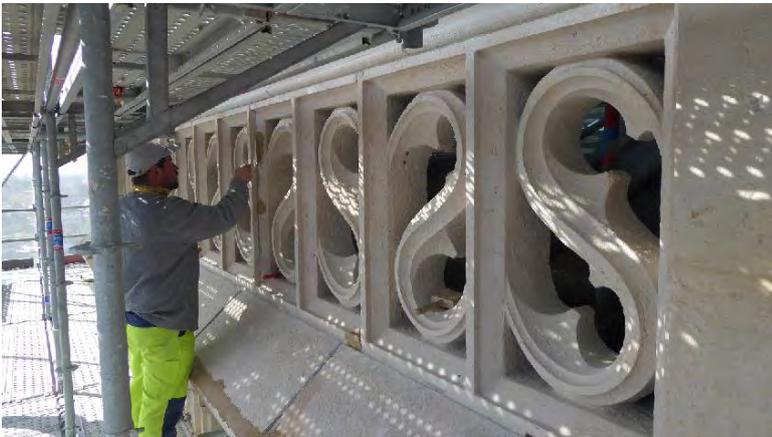
Après nettoyage et examen rapproché, les pierres de taille constituant le couronnement du clocher et les meneaux des baies de la chambre des cloches montrent de très fortes altérations mettant en péril la stabilité, et la conservation des ouvrages pouvant engager la sécurité du public.

- l'hétérogénéité des pierres mises en œuvre. Certaines pierres proviennent de bancs de carrière inadaptés présentant des joints stylolithiques engageant la solidité des ouvrages dans le temps ;
- d'un défaut de conception provenant de calepins de pierre inadaptés, des liaisons de pierre constituées de crampons métalliques corrodés, des pierres d'emmarchement ayant, pour certaines, une contrepente provoquant une pénétration d'eau par le joint de pose (l'humidité permanente génère des effets de gel qui fragilisent et finissent par altérer la pierre) ;
- de réparations anciennes hasardeuses n'ayant pas apporté une action curative pérenne.

**15** Balustrade sommitale en cours de restauration  
© Denis Grandcler, DRAC Auvergne-Rhône-Alpes

**Le remplacement de tout ou partie de ces ouvrages a donc été rendu nécessaire pour assurer la stabilité et la conservation du massif occidental de la cathédrale, ainsi que la sécurité du public.**

- réaliser un étaieement des baies de la chambre des cloches ;
- mettre un échafaudage lourd en périphérie de la chambre des cloches pour la mise en œuvre des meneaux ;
- remplacer les pierres de taille des ouvrages sommitaux (balustrades, festons, pinacles) intégrant une modification de calepin de certains ouvrages (balustrades et festons) ;
- remplacer dans leur ensemble les meneaux altérés de la chambre des cloches ;
- mettre en place une armature afin de limiter l'effet de flambement des meneaux ;
- remplacer des pierres constituant l'embranchement du parvis ;
- remplacer quelques ouvrages de sculptures complémentaires très altérés.
