MONUMENTS HISTORIQUES EN CHANTIER

CHARENTE – SAINT-AMANT-DE-BOIXE
ÉGLISE ABBATIALE

Les désordres et les pathologies¹

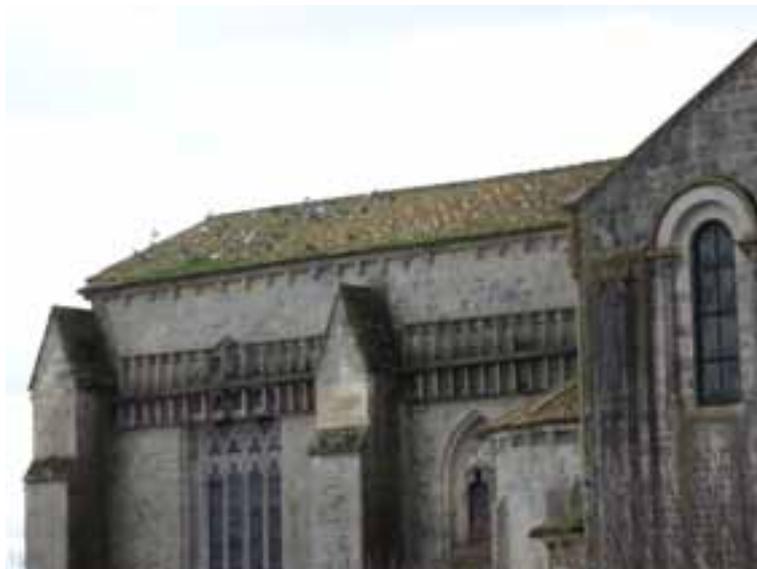
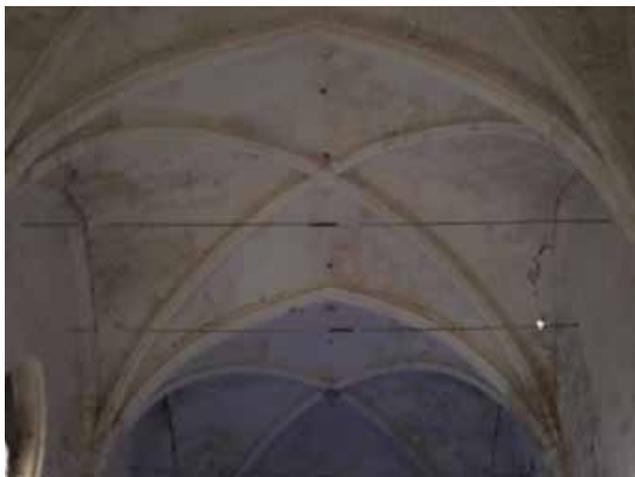
En revanche, les voûtes sont parcourues de fissures, les arcs doubleaux sont fracturés et certains d'entre-eux présentent des déformations importantes. Les voûtes sont décollées des murs gouttereaux.

Ainsi, en partie basse, les maçonneries ont déjà été affaiblies. Si l'on se rend maintenant dans les combles au-dessus de ces voûtes, on constate alors que les parties hautes sont tout aussi malmenées. En effet, les entrants de la charpente reposent pratiquement tous sur l'extrados des voûtes.

Mise sur cintre des voûtes (doubleaux et nervures), pour réaliser ces travaux, la couverture du chœur devra être entièrement déposée en conservation et les voûtes devront au préalable être mises sur cintre. En effet, il est à craindre que lors de la dépose des

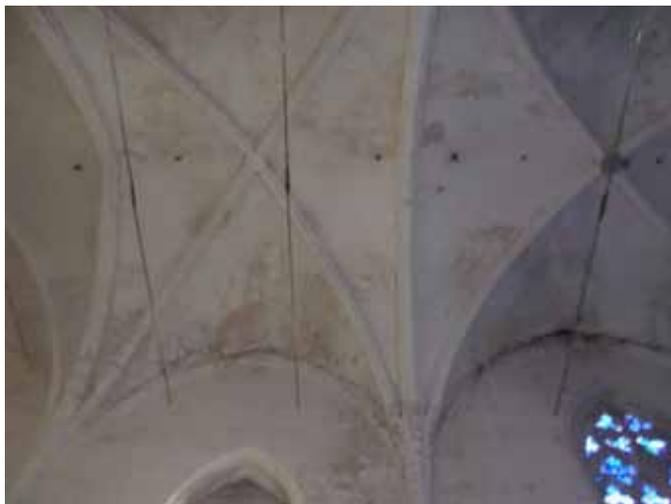
Les traces d'humidité sont plus importantes, notamment au droit des têtes des contreforts extérieurs, et plus précisément du côté Sud. Ainsi que le montre la photographie ci-dessous, ce contrefort est encaissé et envahi de végétation.

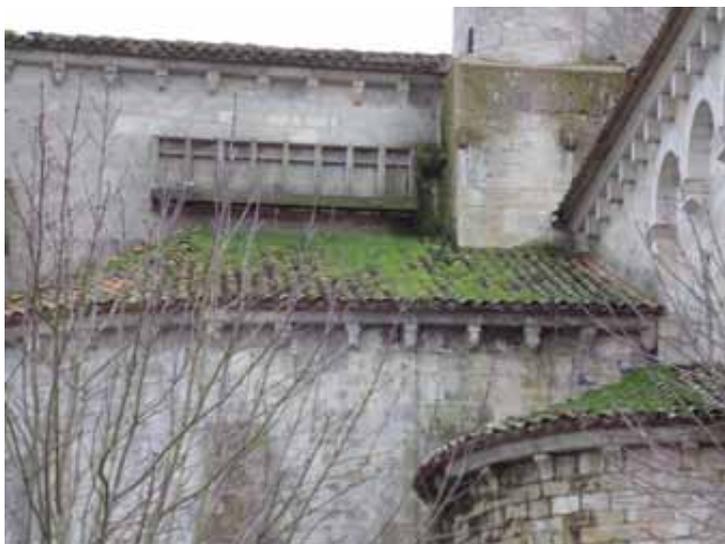
Les glacis sont en mauvais état et favorisent la pénétration de l'eau dans les maçonneries. Ceci affecte évidemment la solidité des blocages internes des maçonneries. On peut aussi noter que l'absence de gouttière favorise le ruissellement sur les murs et peut aussi, au vu du faible débord de toit, occasionner en cas de grand vent le refoulement de l'eau sur l'extrados de la voûte, causant les taches d'humidité que l'on voit.

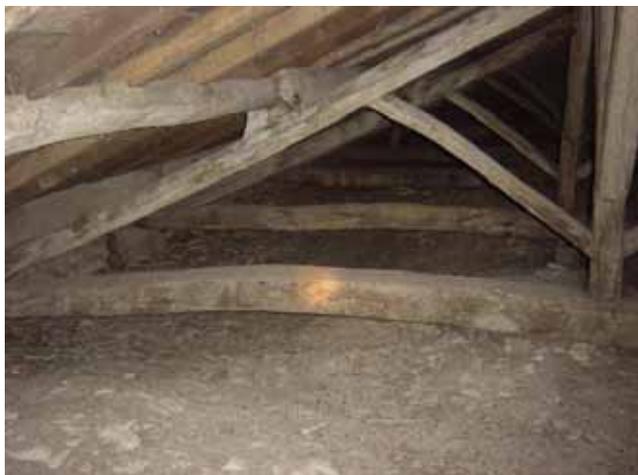
Beaucoup plus préoccupante est la rupture de l'arc doubleau séparant les seconde et troisième travées [...], où l'on peut constater une inversion de la courbe. L'écrasement de la voûte par les entrants de charpente est ici très important.

entraits, de la découverture et des travaux de maçonnerie, les voûtes ne subissent des décompressions et des vibrations. Ces cintres seront de plus nécessaires pour le recalage des claveaux des arcs déformés et la reprise des maçonneries des nervures et voûtains.

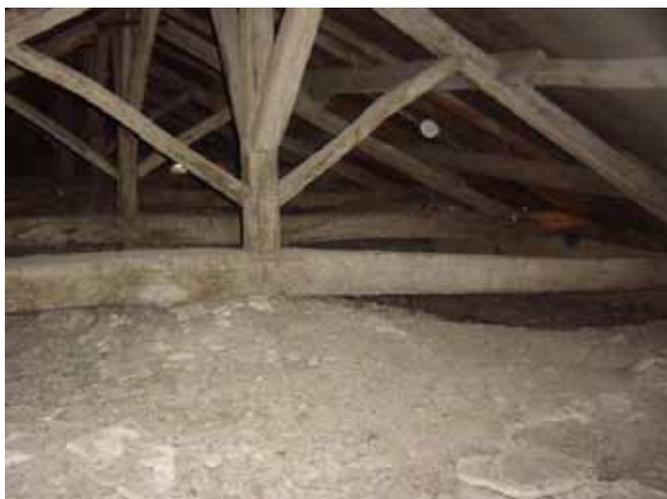
Placés beaucoup trop bas, du fait de la faible hauteur disponible des arases des murs gouttereaux et étant donnée la largeur importante des travées, ainsi que de l'abondance des remblais dans les reins de la voûte (qui contribuent malgré tout à verticaliser la résultante des poussées), il était néanmoins impossible de concevoir au cours des travaux du XIXe siècle un autre dispositif de charpente.

On pourra observer également que les jambettes qui soutiennent les arbalétriers sont d'une section insuffisante, ce qui tend à favoriser un affaissement des versants de toiture qui exercent ainsi une poussée supplémentaire sur les arases. Nous avons noté qu'un des entrails était brisé non loin de son assemblage avec l'arbalétrier. De ce fait la pression exercée sur l'extrados est plus importante.

Pour que les entrants ne reposent plus sur l'extrados des voûtes, il convient de modifier la charpente. Or, les arases des murs gouttereaux sont trop bas et il ne saurait être question de les sur-élever.

Ainsi, nous proposons qu'un chaînage en béton armé soit mis en œuvre,

encastré dans les arases des murs Nord et Sud, puis que des consoles sur-élevées soient coulées perpendiculairement au chaînage, permettant ainsi de raccourcir les entrants et de les remonter.

Des tirants seront ensuite disposés de sorte à maintenir l'écartement des arases. Ils seront ancrés dans les consoles.

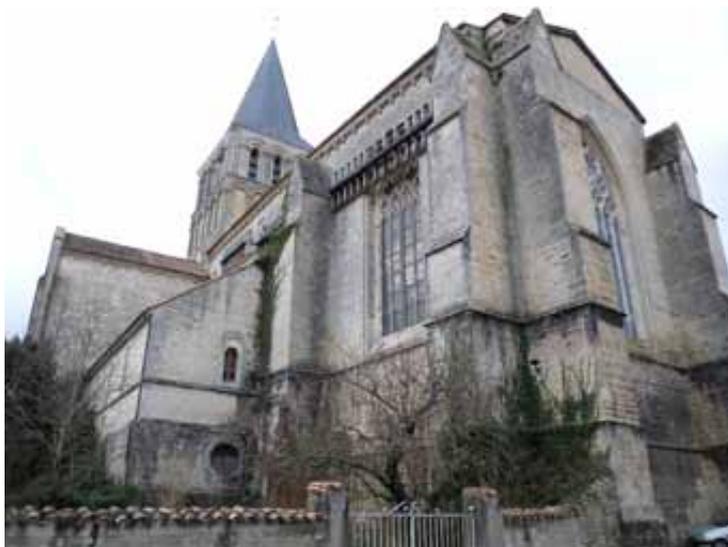
Les maçonneries extérieures sont en relatif bon état. Toutefois, certaines zones sont envahies de végétation et de mousses, contribuant à altérer les joints, à favoriser la pénétration des eaux dans les blocages internes et à dégrader les maçonneries et les badigeons intérieurs.

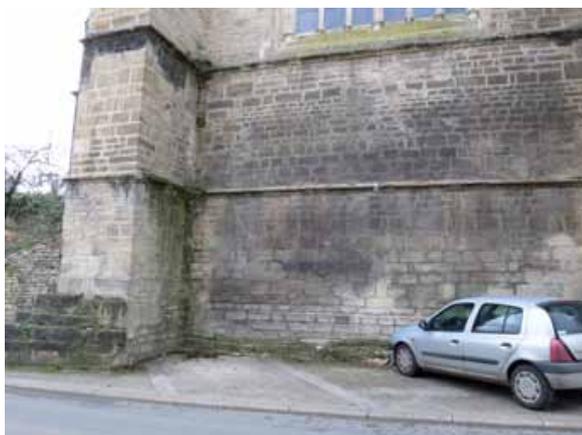
C'est le cas notamment en pied de mur, du côté des absidioles Nord, mais aussi au Sud à proximité de la crypte, ainsi qu'en élévation entre les contreforts et les murs qui créent ainsi des zones encaissées propices au développement de la végétation et des mousses.

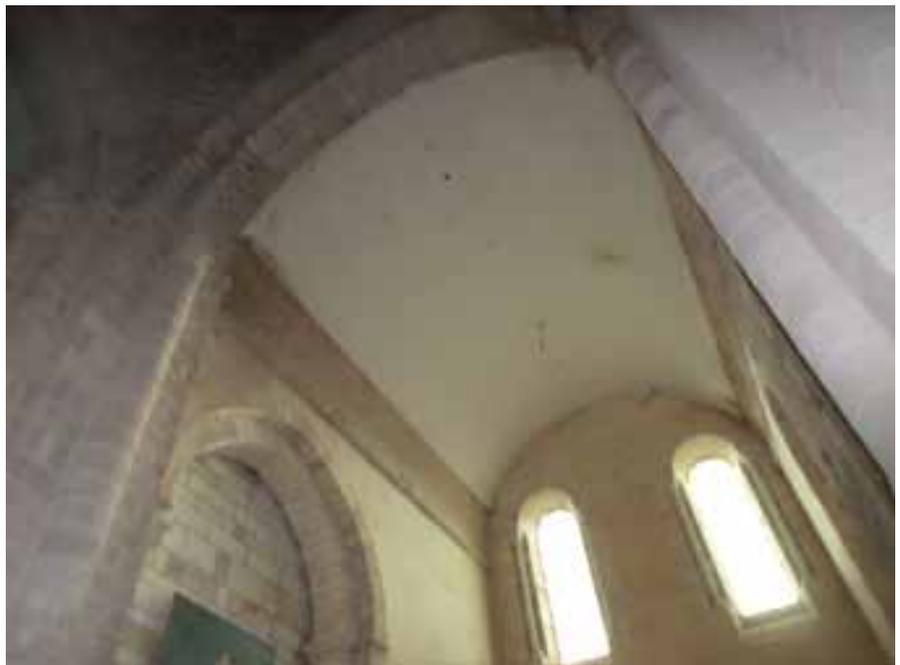
Aujourd'hui les bras du transept ne présentent pas de désordres importants dans les murs. En revanche les voûtes sont parcourues de lézardes qui, compte tenu des risques que représentent les ouvrages réalisés avec ce matériau et des divers exemples d'effondrement subits, pourraient être

fort dangereuses. Leur état est des plus préoccupants. Ainsi que nous l'avons mentionné, lors de l'incendie de la flèche de la croisée, l'eau qui servit à éteindre le feu s'est infiltrée sur les voûtes, occasionnant des taches d'humidité et fragilisant certainement les voûtes [...]. Les tuiles de la couverture furent brisées par les ardoises qui tombaient de la flèche et la puissance du jet d'eau n'a pas épargné les croisillons.

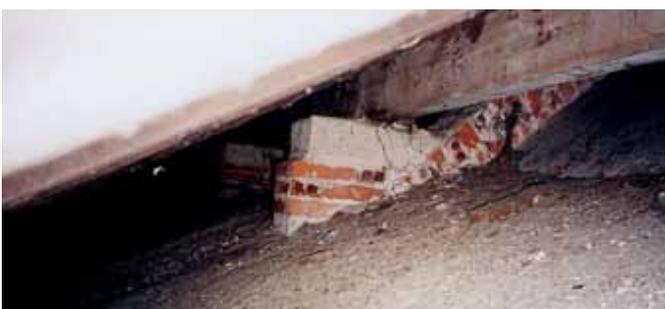
avons constaté que la charpente des croisillons était constituée de pannes qui reposaient sur des pilettes de briques, elles-mêmes posées sur l'extrados de la voûte en brique. Ainsi, en cas de grand vent, les pressions exercées sur les versants de toiture sont transmises sur les voûtes.

Ces ouvrages étant particulièrement fragiles, cette disposition est des plus néfastes et peut faire craindre un effondrement à tout moment. Pour cette raison le croisillon Nord a été fermé au public. Le Sud présente aussi des fissures, mais il semble qu'il ait été moins touché par l'eau. [...]
