Le dessalement des pierres en œuvre

L'exemple de Moissac à la lumière d'autres chantiers français et européens

Actes de la journée d'étude
du 19 octobre 2018
à Moissac

Historique de la dégradation du portail sud de Moissac et des interventions en conservation-restauration

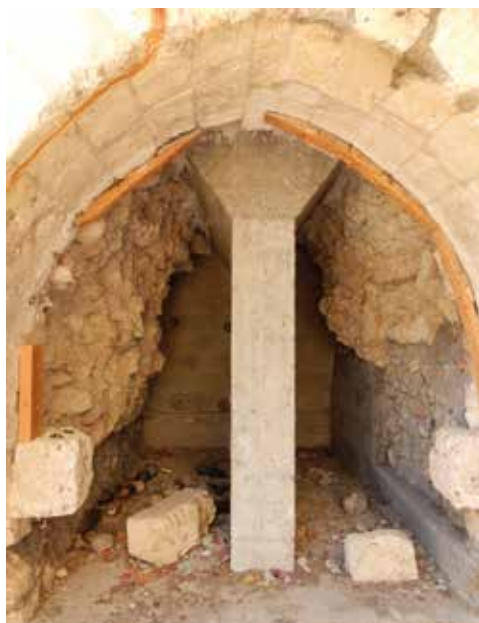
Parallèlement, Bernard Voinchet fait procéder à l'élimination de toutes les parties de maçonneries formant des réservoirs de sels. Pour une large partie, il s'agit d'ailleurs de pierres récentes, remplacées durant les travaux de Viollet-le-Duc et Olivier. À ce titre, on peut donc parler d'une sorte de dérestauration. Cependant, des pierres de parement du 12^e siècle furent également déposées, traitées et stockées. Toutes ont été remplacées par des copies, réalisées d'après des clichés anciens, ou d'après les moulages du musée

(fig. 10) Vue de la cavité creusée dans le piédroit de droite avec son pilier de béton, 2018.

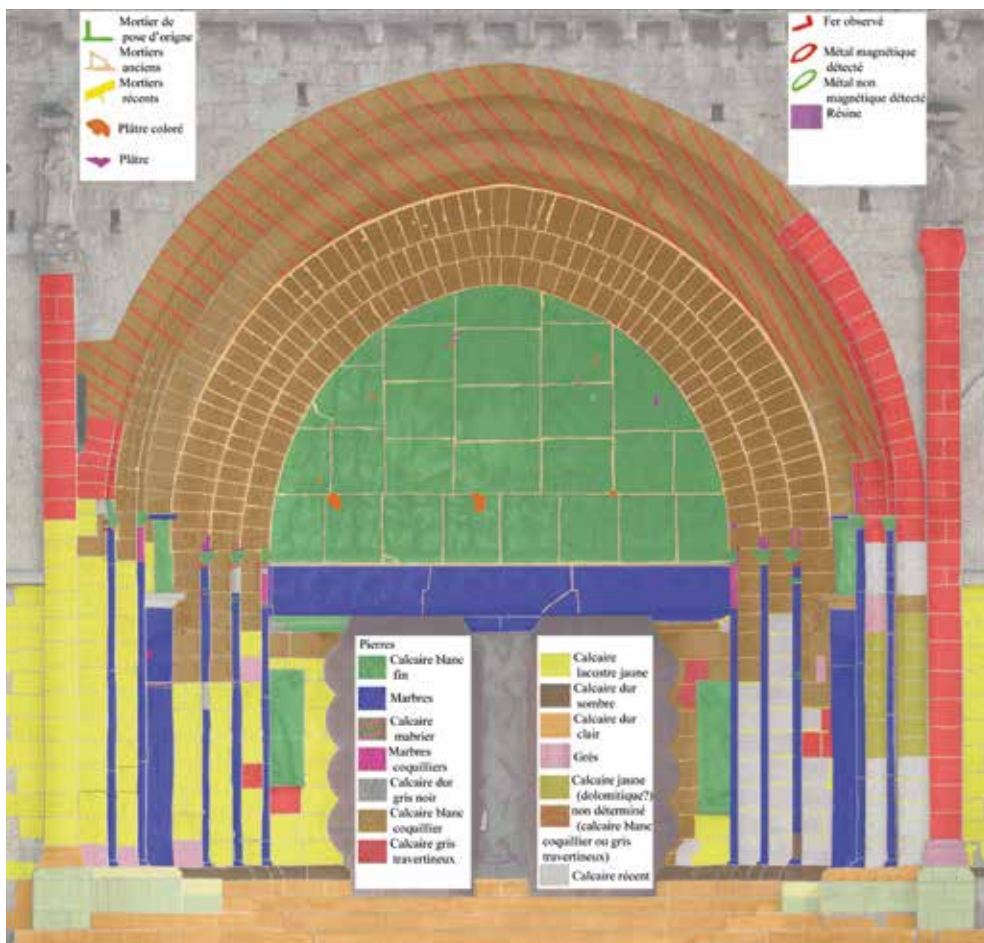
(fig. 1) Face sud, nature des pierres et des mortiers. L'identification des pierres est tirée du relevé de Lise Leroux (LRMH, rapport RF9 2011).

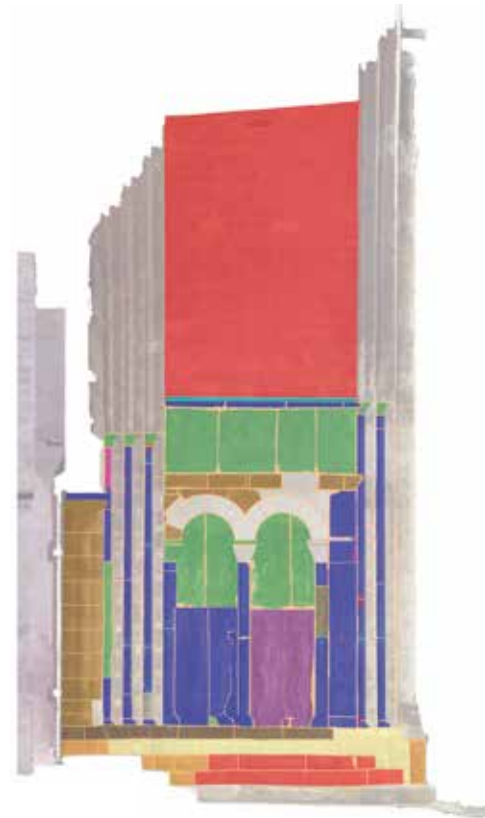
(fig. 2) Côté droit ou est, nature des pierres et des mortiers.

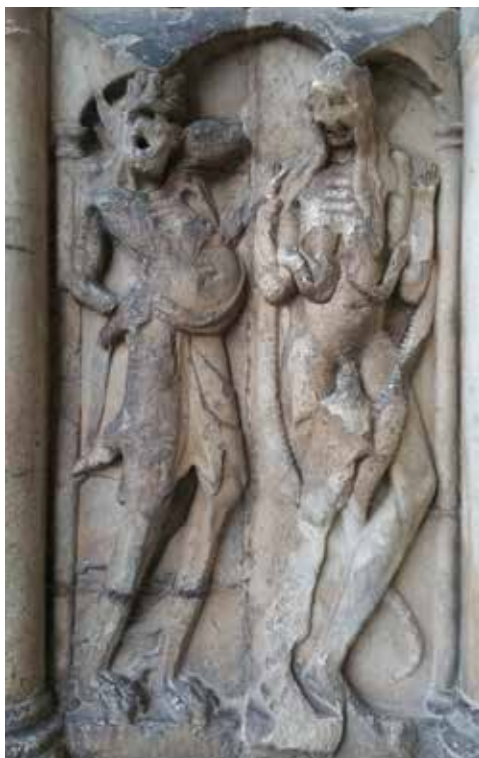
{fig. 4} Détail de la même figure, état actuel.

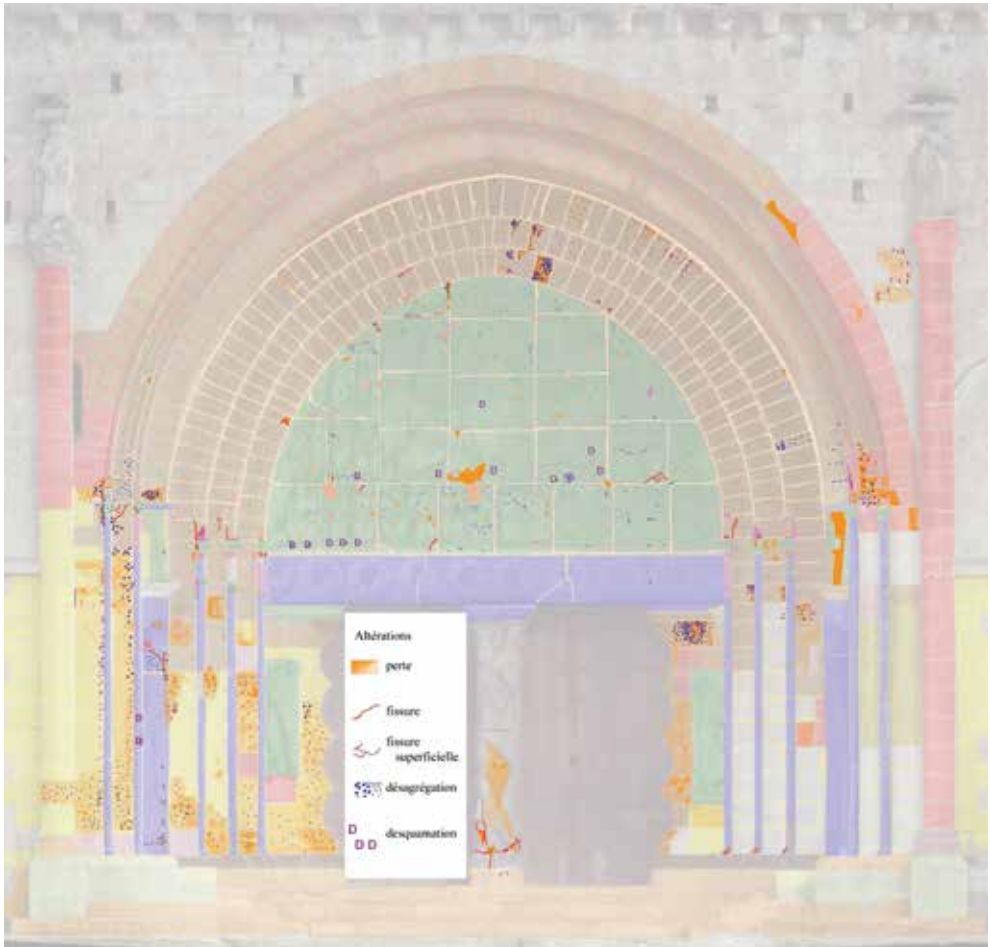
Dans toute architecture, les éléments de grande hauteur, comme les colonnes, ou les petits éléments voisins, supportent une part croissante de la charge lorsque les mortiers de la maçonnerie ou du parement autour se tassent peu à peu. Ces reports de charge provoquent des cassures et des fissurations profondes. Les reliefs inférieurs des deux côtés

(fig. 5) Face sud du portail, altérations.

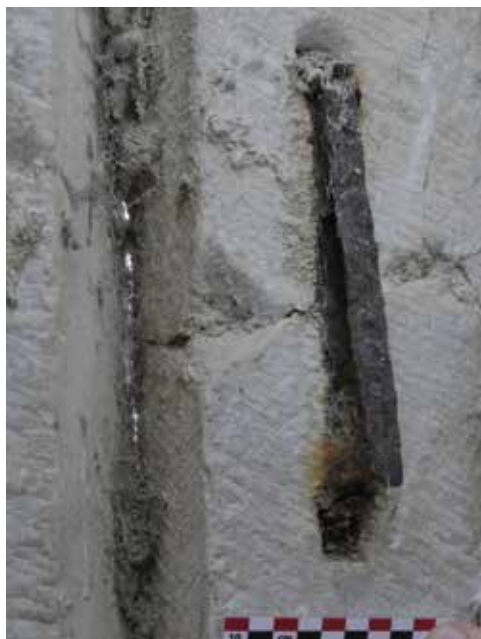
(fig. 6) Détail de l'agrafe du relief droit, côté ouest : le fer est complètement coupé par l'oxydation au niveau de son coude inférieur.

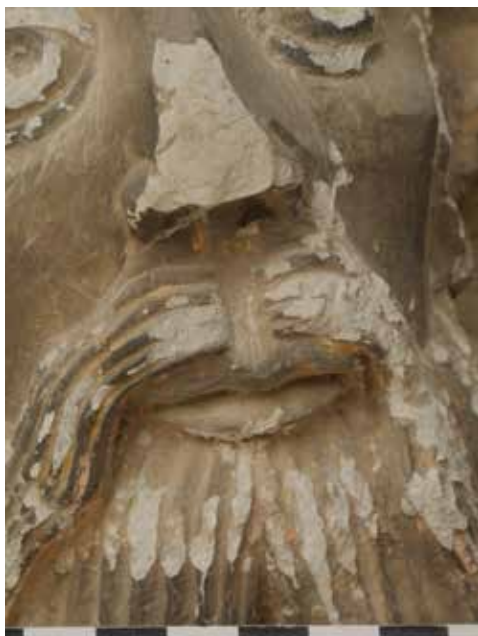
Des altérations typiques de l'action des sels solubles touchent les pierres différemment selon leur nature. Les marbres présentent une désagrégation et des pertes de matière avec une tendance à la desquamation ou au cloquage plus marquée sur les colonnes. Sur le calcaire fin, les dommages dus aux sels prennent des formes différentes : pulvérisation et alvéolisation surtout sur les deux reliefs du registre intermédiaire du côté est, desquamation sur des parties en saillie du tympan et sur le relief supérieur côté est (fig. 7), fissuration et désagrégation surtout sur des parties en saillie. Sur les autres calcaires anciens, sculpture ornementale et parement, on observe des alvéolisations et exfoliations avec creusements profonds et étendus dans les ébrasements et les côtés

(fig. 7) Détail : pertes dues aux sels sur les parties en saillie. On observe le même type de pertes en bas du tympan sur les orteils des vieillards. Leur aspect propre montre qu'elles ne sont pas très anciennes.

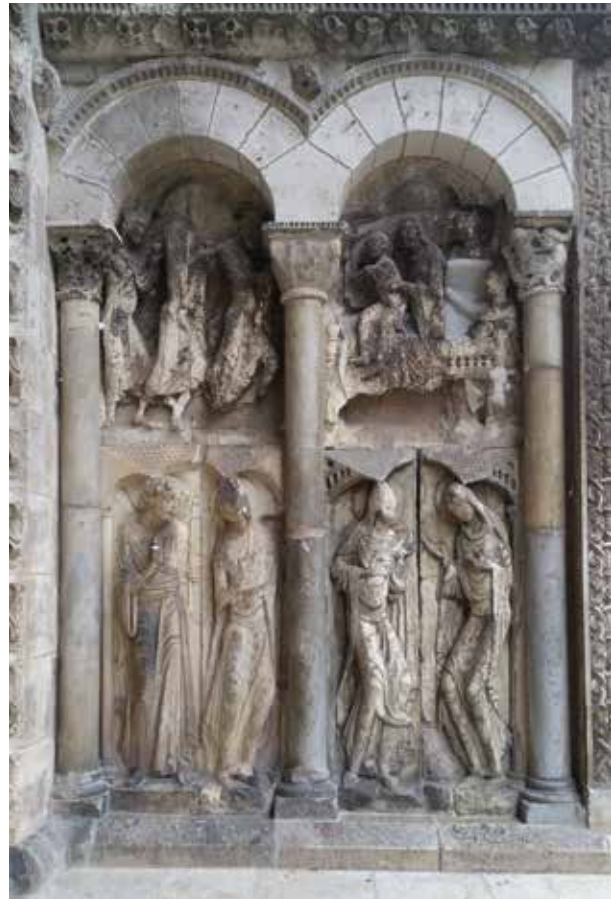
Pour préciser le protocole d'intervention, des essais de dessalement ont été réalisés au cours de l'étude. L'emplacement choisi présente des dommages dus aux sels, avec une alvéolisation

(fig. 8) Emplacement de la compresse dans le côté droit du portail

mais pas de desquamation mince (fig. 8). La compresse est restée en place tout l'hiver 2016/2017. Après enlèvement, les fragments de pierre ont été conservés et aucun arrachement n'a pu être repéré. Si on compare le résultat des dosages réalisés par le laboratoire LEM avec les valeurs obtenues sur un chapiteau du cloître, on voit que la compresse appliquée dans le porche retire environ 10 fois moins de sels que la première compresse appliquée sur le chapiteau du cloître alors que les pierres contiennent des quantités de sels assez proches.

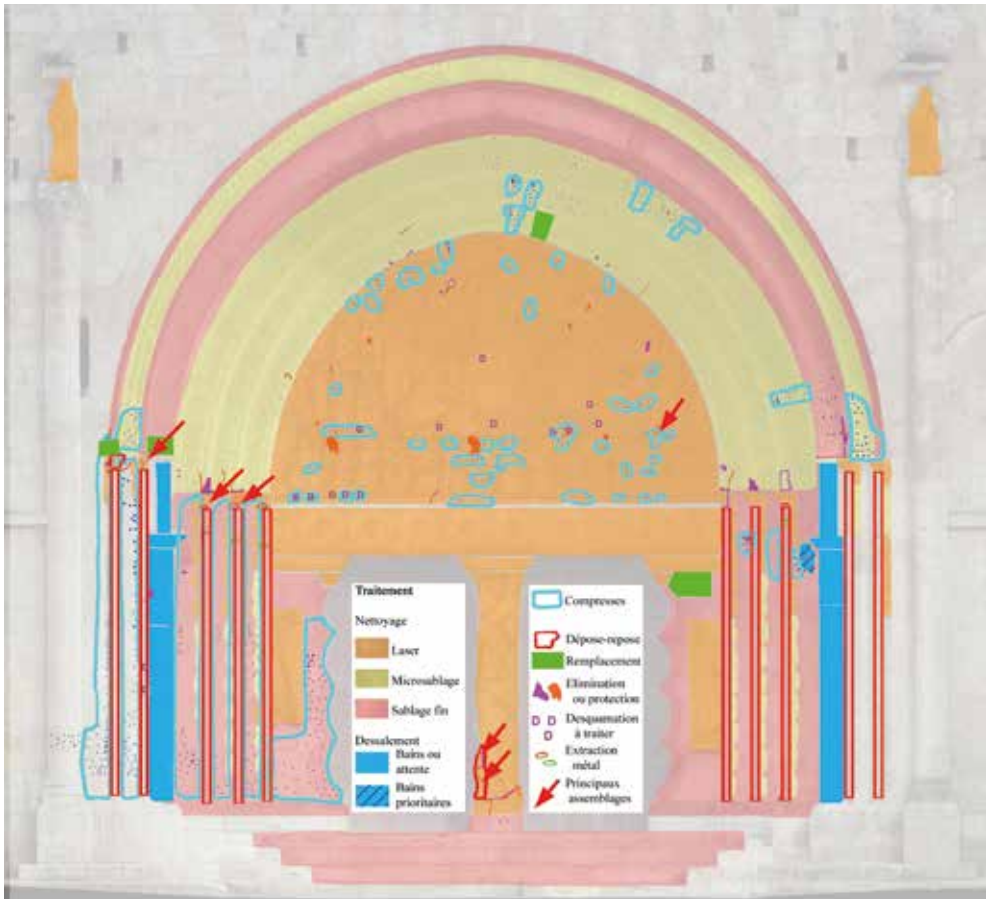
(fig. 9) Face sud du portail, propositions de traitement.

La solution du dessalement par bains constitue cependant un traumatisme important pour l'édifice, avec un risque de perte de matière et de perte d'authenticité. Le principe de précaution nous incite à être prudent dans la mesure où beaucoup de questions se posent encore sur cette technique qui ne devrait être mise en œuvre qu'avec prudence, après avoir obtenu des garanties sur son efficacité et une évaluation plus précise du

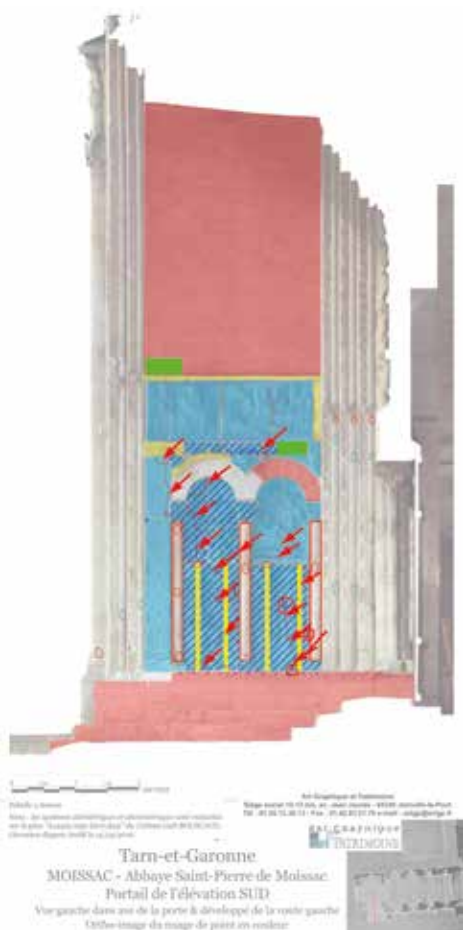
(fig. 10) Côté gauche ou ouest, propositions de traitement.

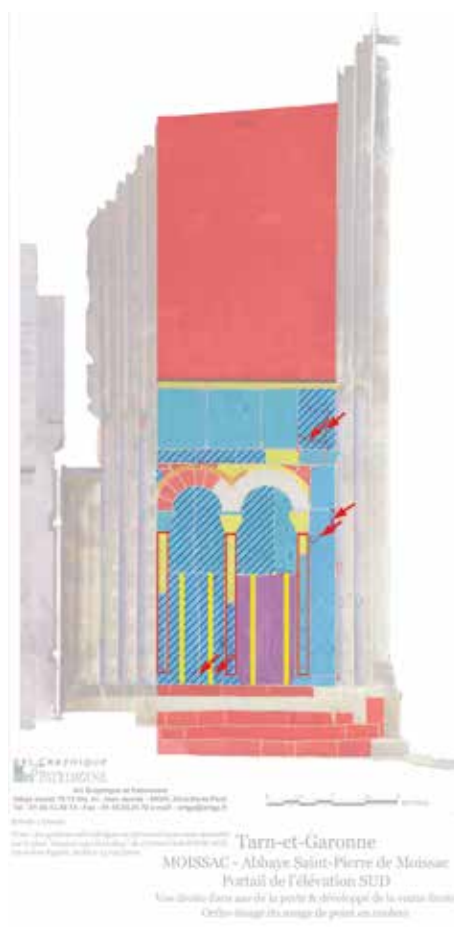
(fig. 11) Côté droit ou est, propositions de traitement.

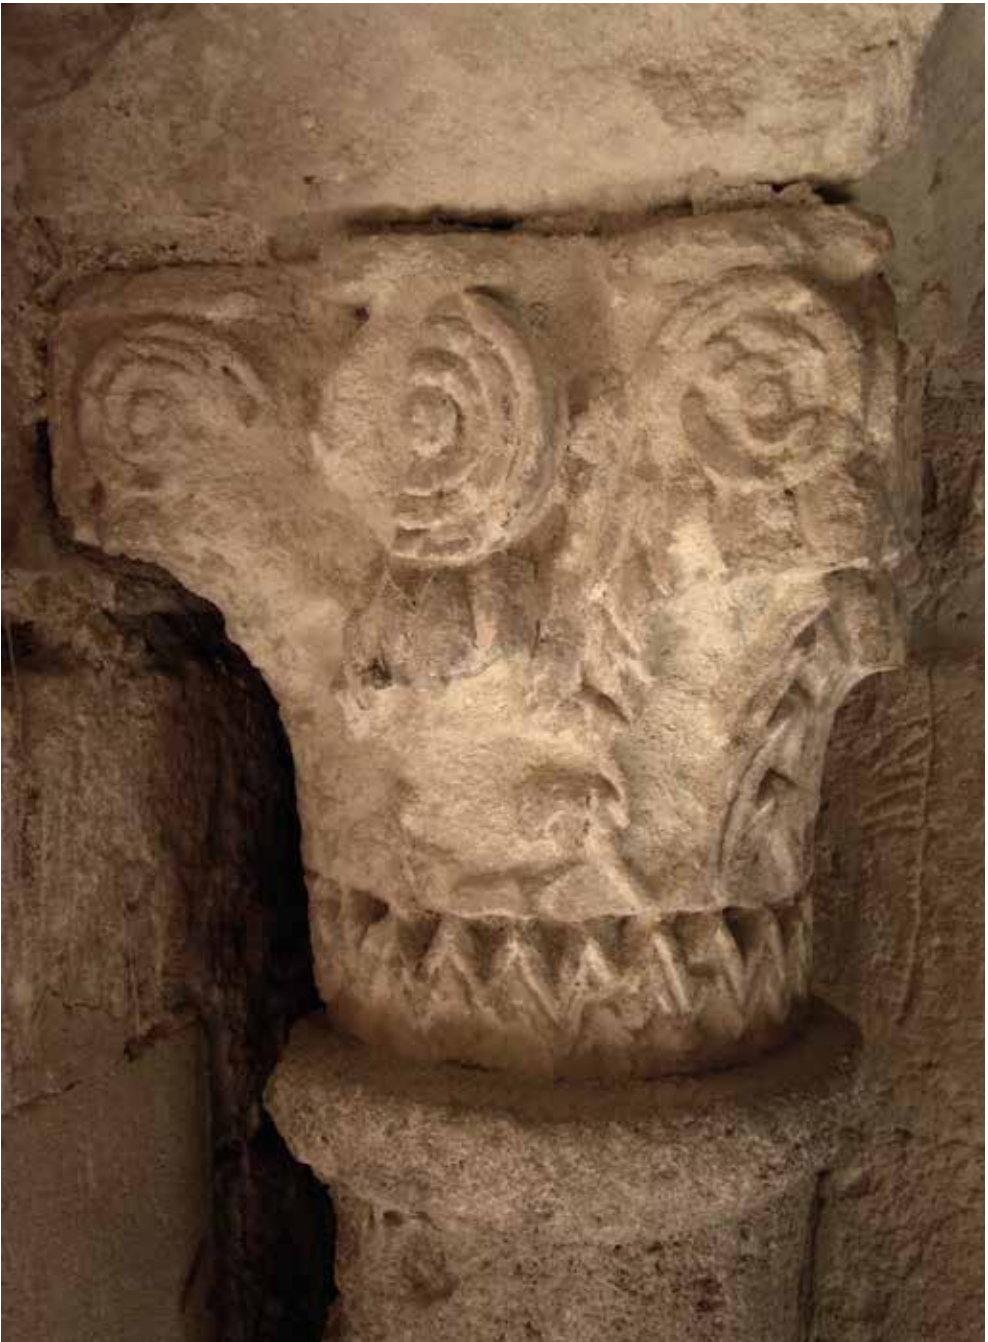
(fig. 1) Chapiteau roman en cours de désagrégation saline, avant démontage et dessalement, ermitage Saint-Pierre, ancienne abbaye de Montmajour [Arles].

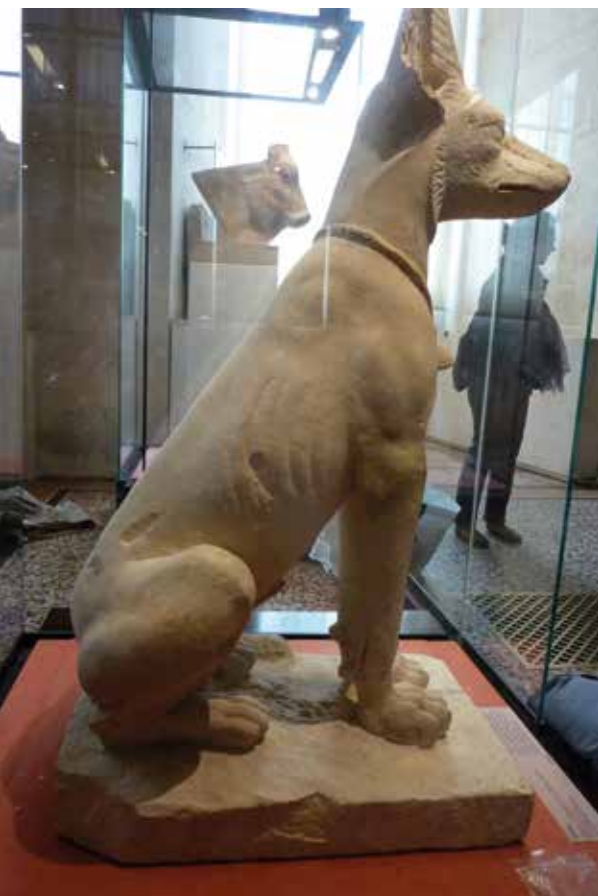
(fig. 6) Vue de la sculpture du chien d'Assiout en cours de désagrégation granulaire avant dessalement, exposée dans une vitrine (inv. E11657, musée du Louvre).

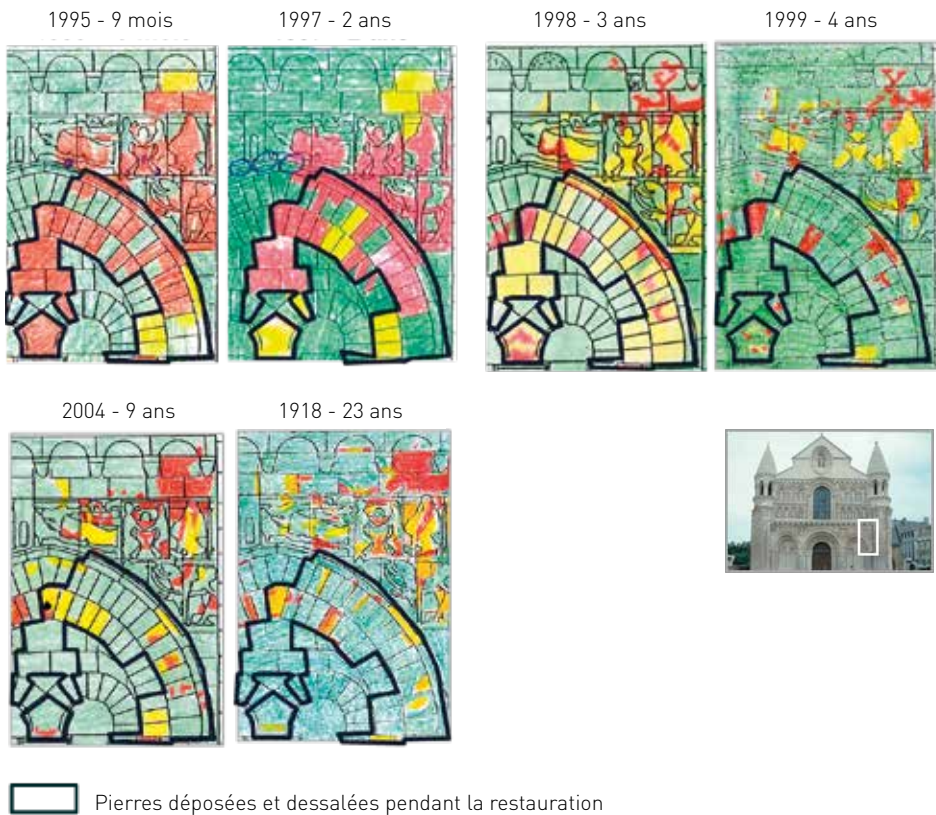
(fig. 3) Bilan du dessalement : négatif à court terme, puis une lente évolution vers une certaine stabilisation. Les pierres soulignées en noir ont fait l'objet d'une dépose avant dessalement.

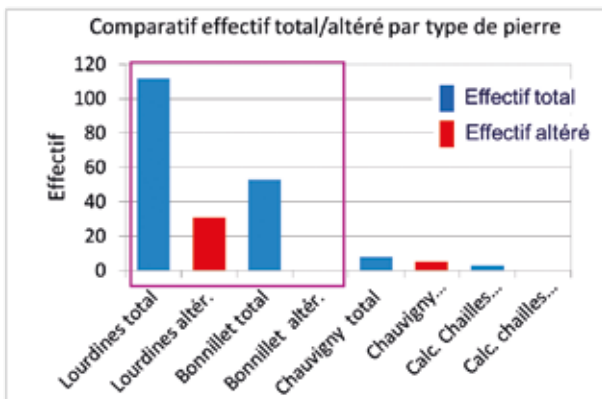
(fig. 4) Bilan à vingt-trois ans par type de pierre : une stabilisation à long terme sur la pierre de Bonnillet, mais pas sur la pierre de Lourdines.

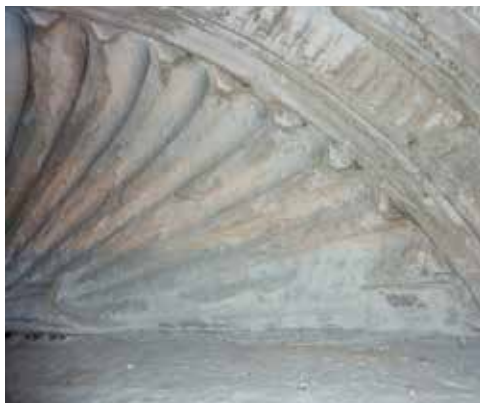
{fig. 1} État de dégradation du marbre avant dessalement, extrémité de la lunette de droite.

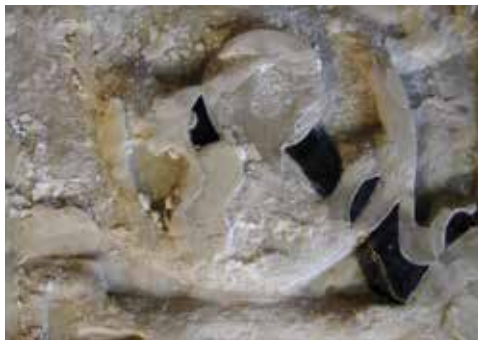
(fig. 2) Personnage du soleil dans le panneau de la Crucifixion. La perte de surface du marbre est irrémédiable. Les sels cristallisés sont particulièrement visibles sur cette photographie.
