PRÉFET DE LA RÉGION BRETAGNE
Direction régionale des affaires culturelles de Bretagne
Conservation régionale des monuments historiques

Cathédrale Saint-Corentin : histoire d'une restauration

Restauration des tours et des flèches

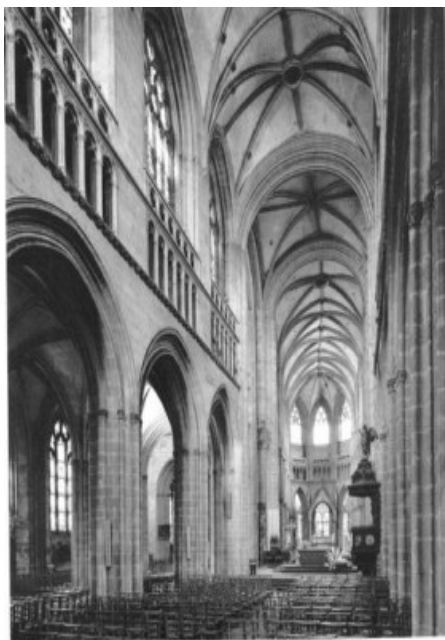
Nef avant restauration

A l'issue de ce chantier, de nouvelles études ont été menées sur la nef et le transept faisant apparaître en outre un mauvais état des charpentes originales du 15ème siècle, des altérations des parements de maçonnerie, une dégradation des verrières hautes du 15ème et des verrières basses du 19ème siècle etc. L'Etat – Ministère de la Culture, décida de poursuivre la restauration du monument en lançant la restauration de la nef et des transepts. Réalisée pour un montant de 5.500.000 €, le financement fut assuré en totalité par **l'Etat – Ministère de la Culture**, la maîtrise d'ouvrage de cette seconde tranche de travaux, fut menée par la DRAC Bretagne et la maîtrise d'œuvre fut confiée à Monsieur Daniel Lefevre, Architecte en Chef des Monuments Historiques.

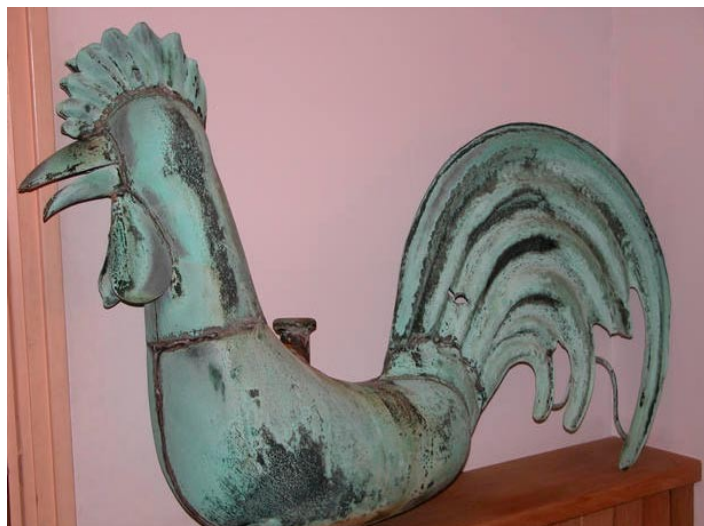
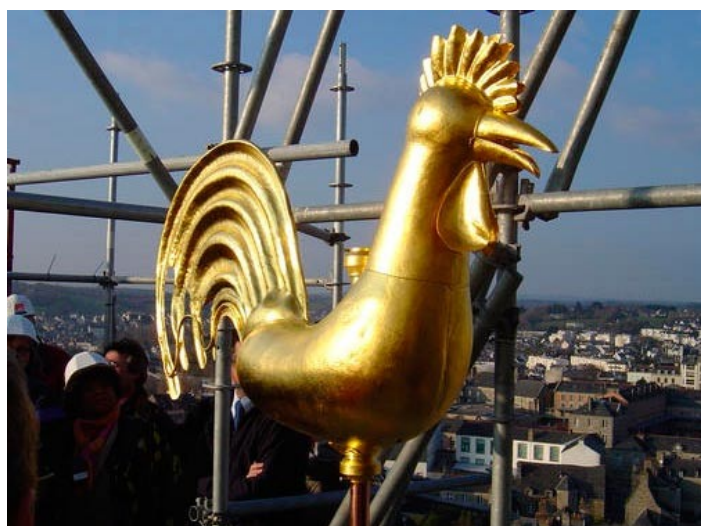
Coq avant et après restauration

Description : restauration du coq en cuivre au sommet de la flèche nord, réfection de la couverture du bas-côté nord au droit de la tour en acier inox AME, reprise des chéneaux sur la terrasse de la travée centrale, remplacement des descentes d'eau sur la travée centrale et sur le massif occidental côté nord et sud en partie basse.

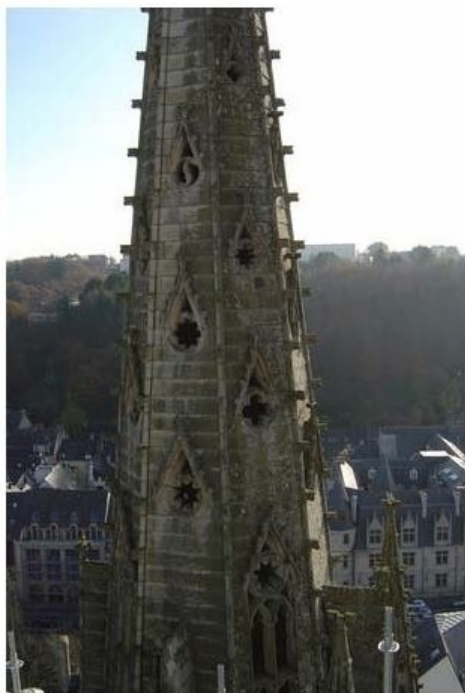
Travaux sur les flèches : sur les flèches, les pierres étaient relativement en bon état, sauf la pierre sommitale, le travail principal a consisté en du rejointoiement, du changement des pierres dégradées et descellées, ainsi qu'en la reprise d'éléments de sculpture.

Dégradations sur la flèche sud

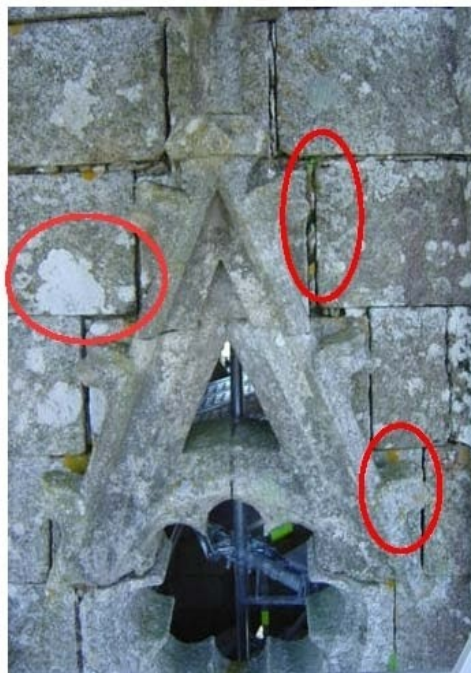
Dégradations sur une fenêtre de la flèche nord : joints ouverts, mousse et champignons, sculpture en mauvais état

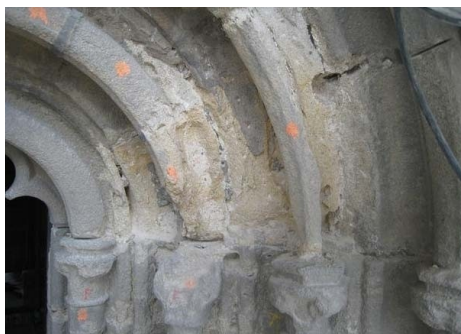
Travaux sur les tours : sur les tours, de nombreuses pierres érodées (parfois 15 à 30 cm d'épaisseur) avaient été colmatées avec de la petite maçonnerie, rendant fragile l'assise de la flèche. Ces pierres ont été remplacées, un important travail de taille de pierre et de sculpture a été effectué.

Détails des dégradations sur les voussures de la baie

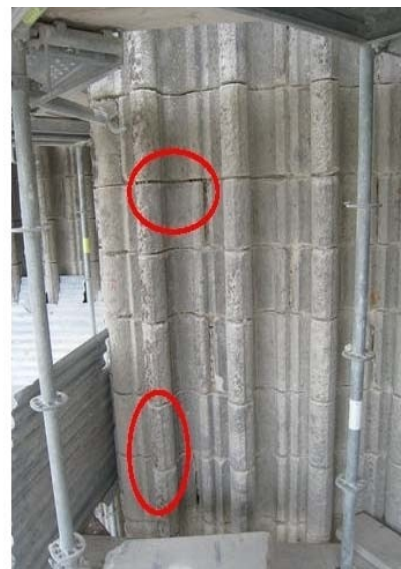
Dégradations sur les jambages

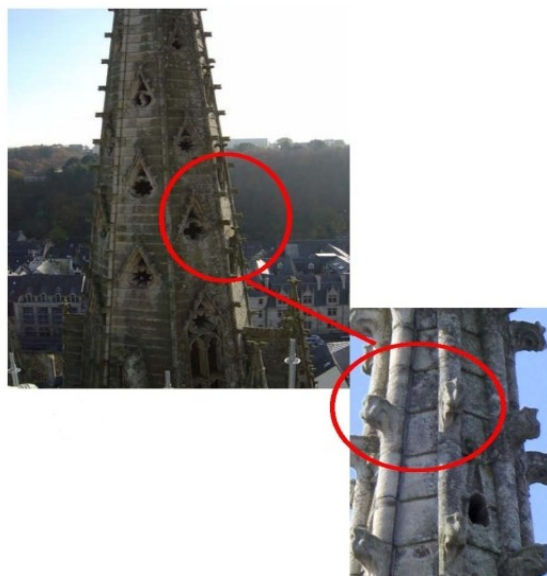
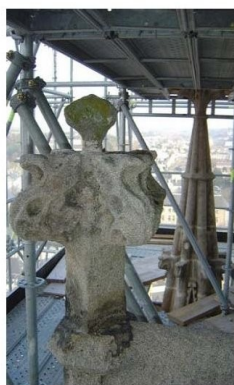
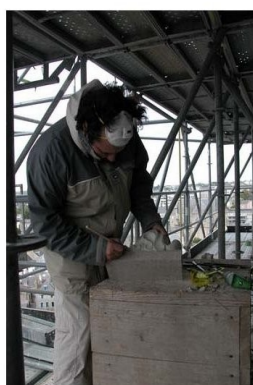
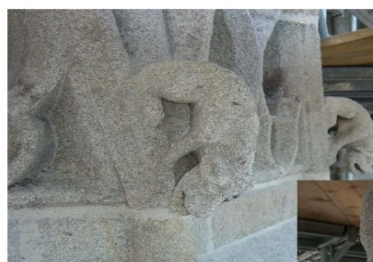
Travaux et restauration de sculpture sur la flèche

Dégradations sur les arêtières des flèches : ces derniers sont ornés d'une multitude de crochets sculptés rapportés par collage au 19^{ème} siècle. Selon l'état, les crochets ont été remplacés ; consolidés, des morceaux ont pu être greffés

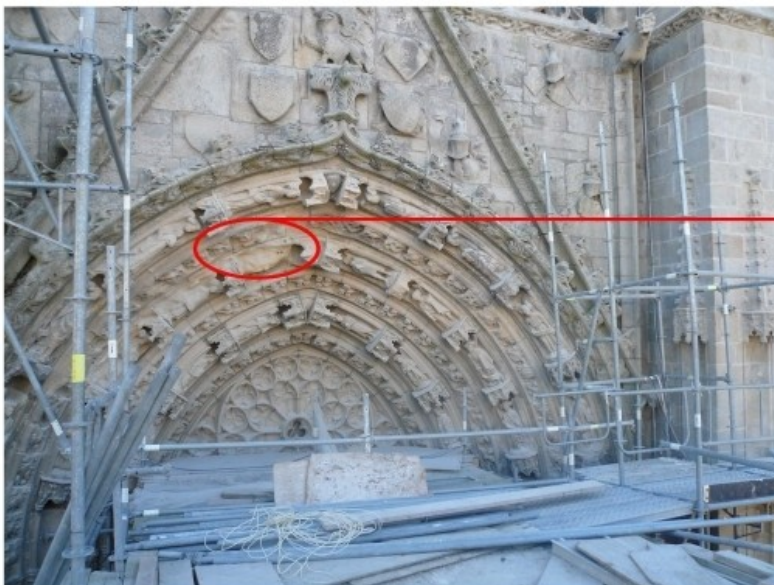
Description : Les sculptures d'origine, sur les quatre voussures externes sont très altérées par la cristallisation des sels dus à la pollution.

Altérations des sculptures

Des consolidants et des produits de réagréages spécifiquement adaptés au granit ont été mis au point à cette époque et permettent d'engager la restauration du portail occidental dans les meilleures conditions. Seules les quelques voussures les plus altérées (certaines sont absolument illisibles) seront remplacées par des sculptures neuves.
