## Photos extérieures redressées

## Vues intérieures de la chapelle du couvent entresolée

## Pathologies de la première travée de la nef

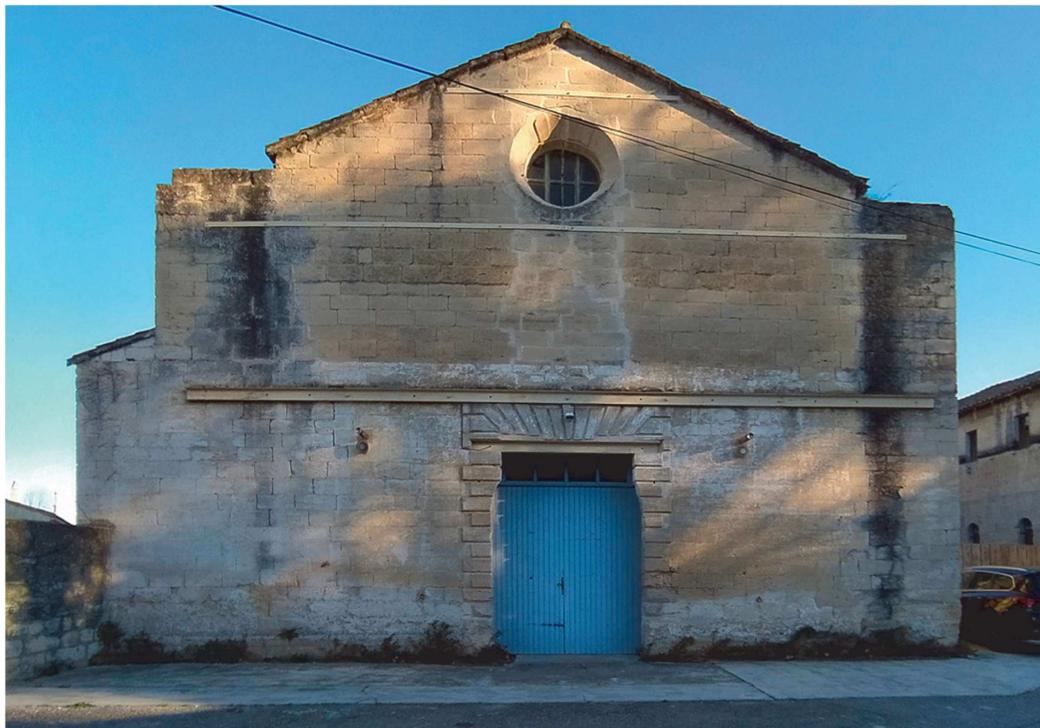
Pignon ouest de la chapelle

On remarquera les fissures bouchées et les dispositifs (IPN et fers plats existants)

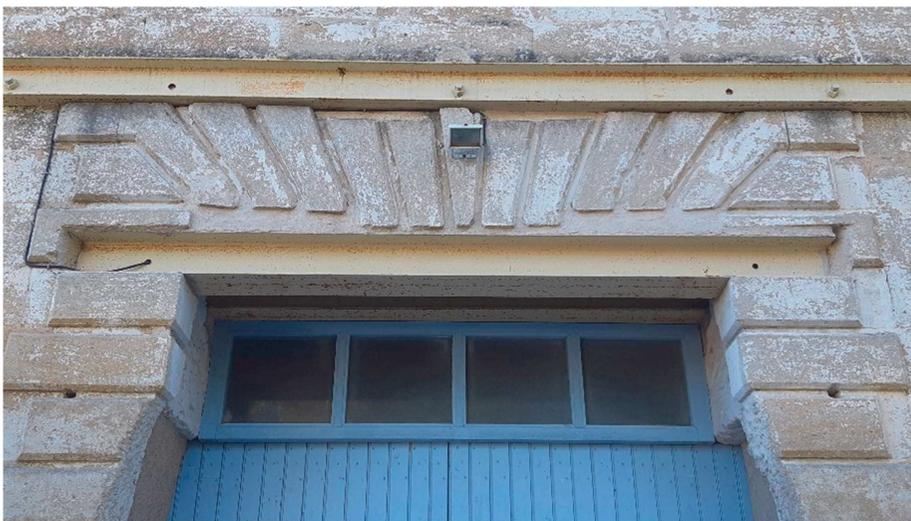
Détail des confortements du portail par IPN

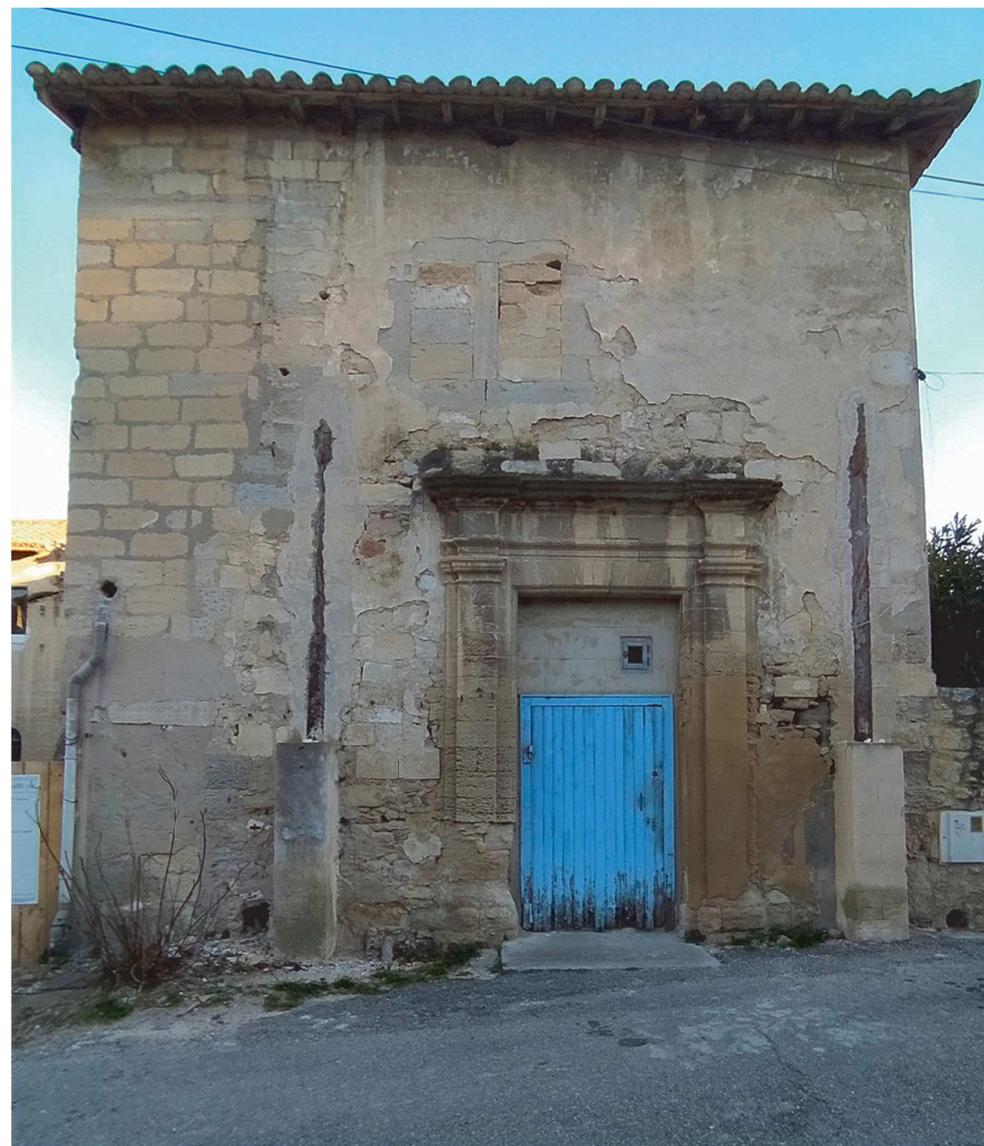
Pignon ouest du couvent

Reprise de l'arrachement de l'aile ouest à gauche

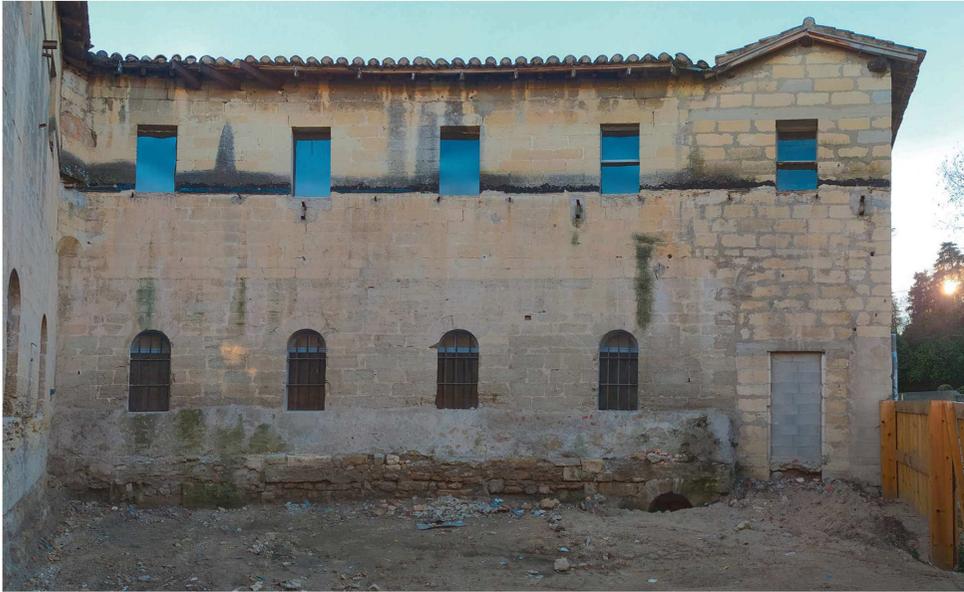
Face nord de l'aile sud  
On remarquera les traces de l'arrachement de la galerie ouest

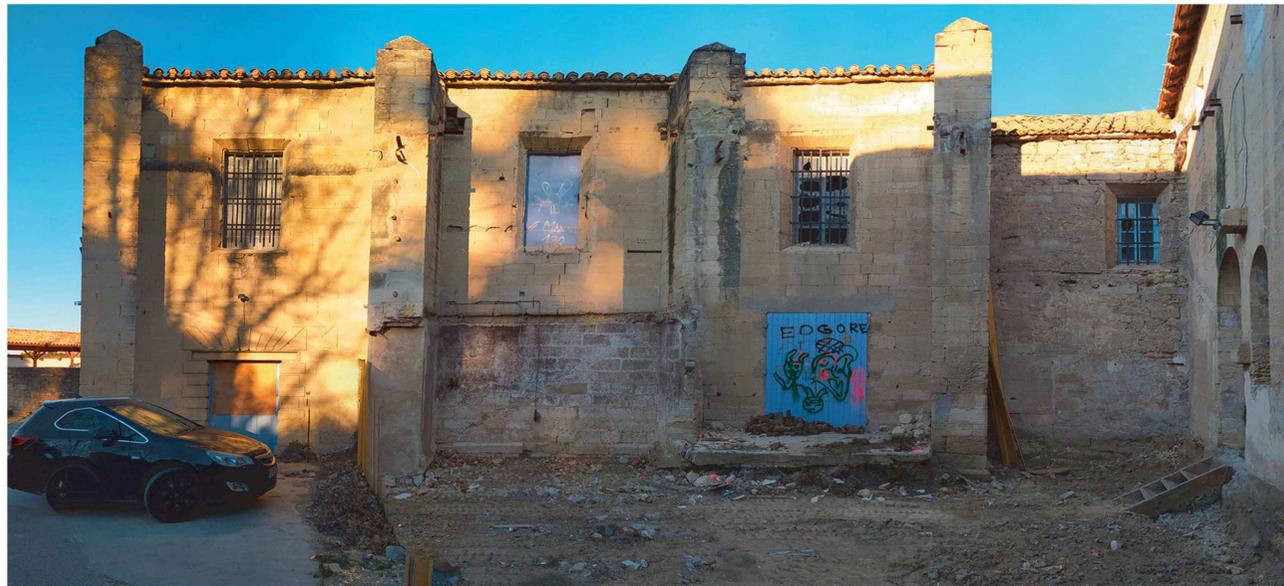
Face sud de la chapelle  
On notera l'accès latéral sortant sur la rue (plate bande soulagée par un IPN comme au portail ouest).  
La galerie disparue s'accrochait sur la travée centrale

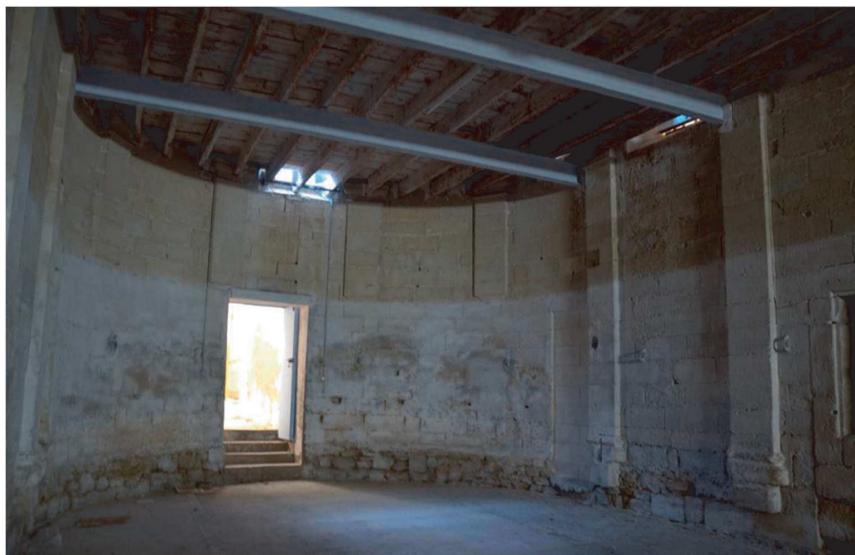
Rez-de-chaussée : vue de l'abside.  
Le sol a été décaissé et mis à niveau avec la nef

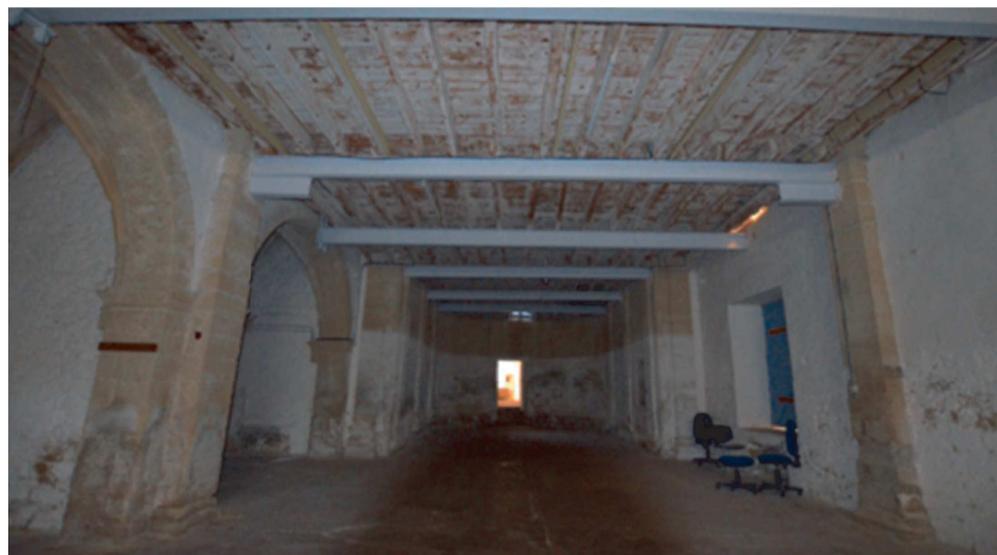
Rez-de-chaussée de la nef, vue vers l'est.  
On notera le plancher à solives bois reposant sur IPN et la suspension par étriers de l'IPN

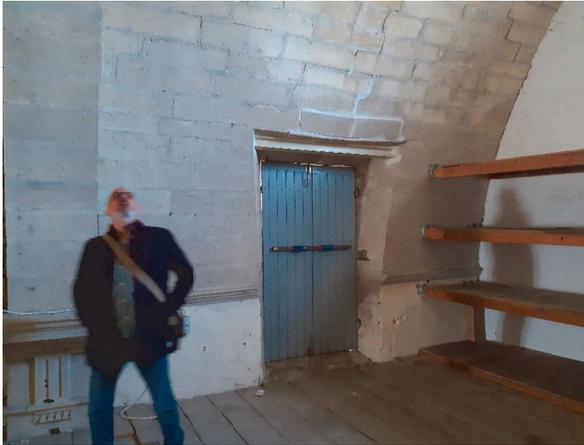
Déformation au droit de la fenêtre transformée en porte et reprise par un IPN

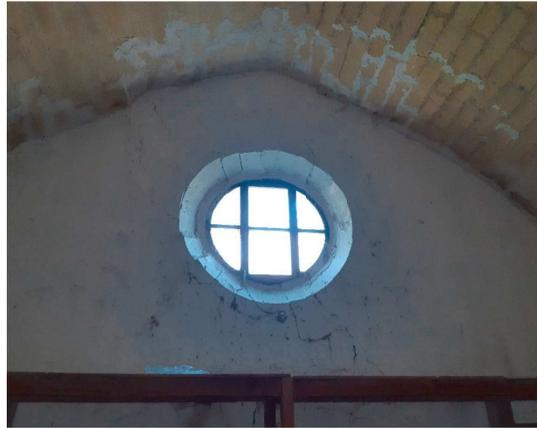
Oculus déformé  
Voûte au revers désorganisée

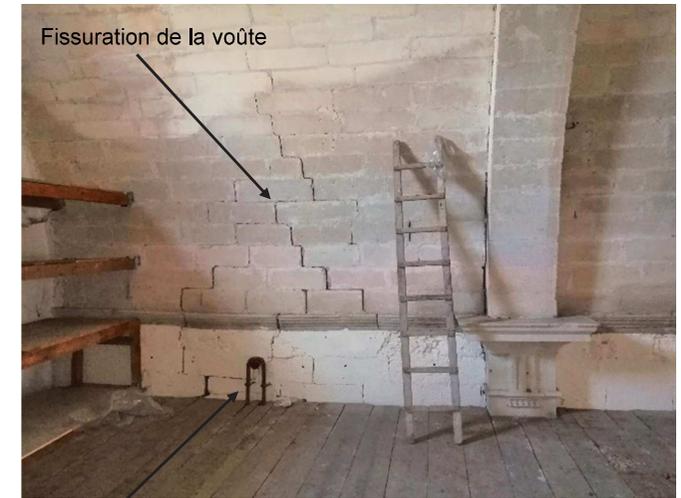
Clou de l'étrier soutenant l'IPN du plancher d'entresol

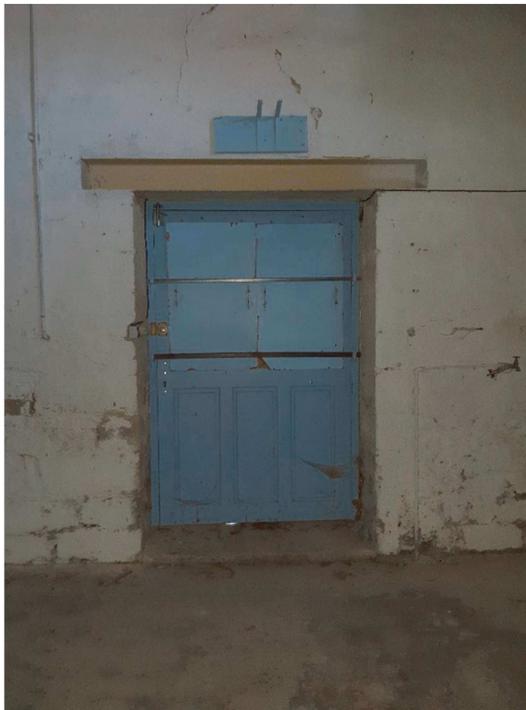
Déformation au droit de la porte de rez-de-chaussée côté cloître au linteau repris par un IPN

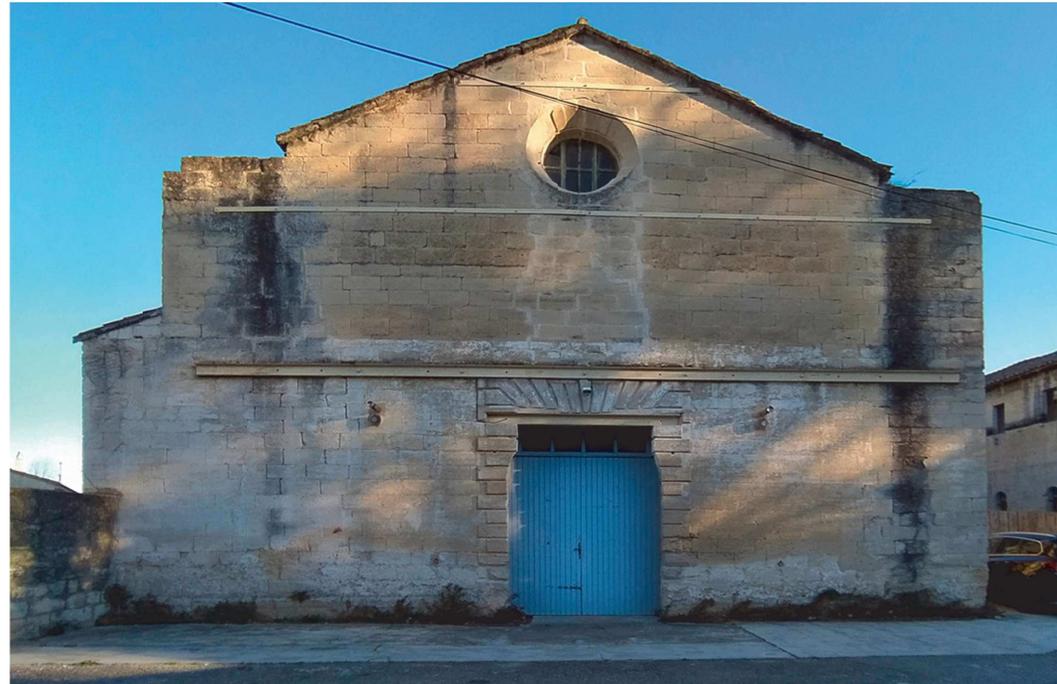
Fissures reliant toutes les ouvertures  
IPN posés en renfort

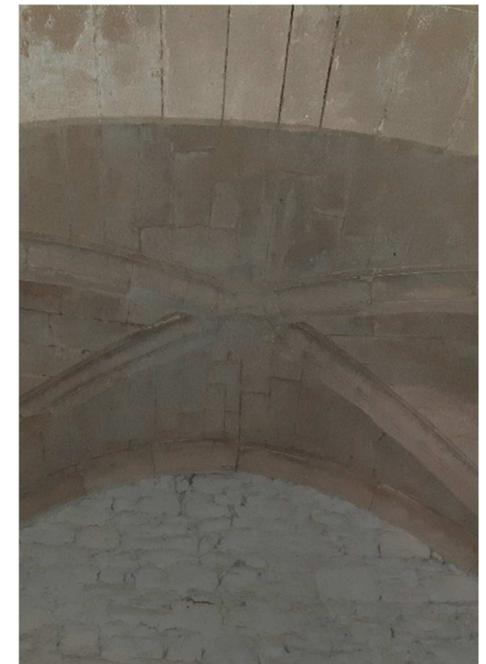
Ouverture des claveaux de la voûte de la première chapelle nord
