## **MONUMENTS HISTORIQUES EN TRAVAUX**

**PAMPROUX (Deux-Sèvres)**

**Halle**

**RESTAURATION GÉNÉRALE**

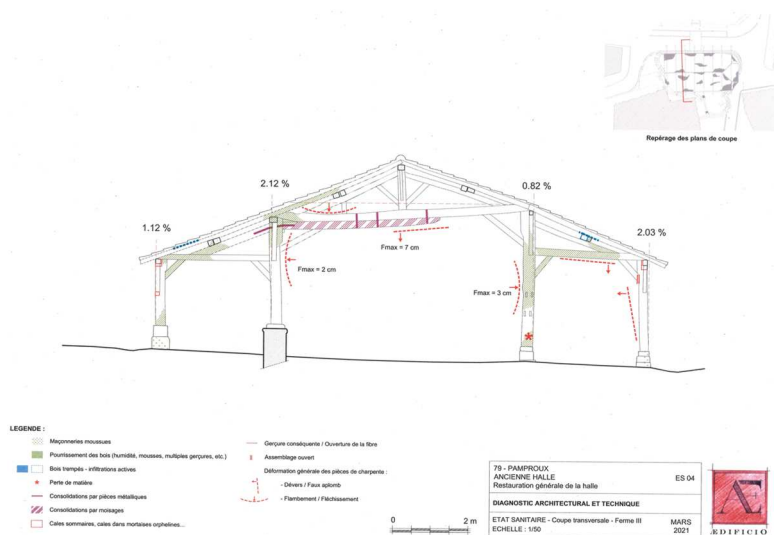
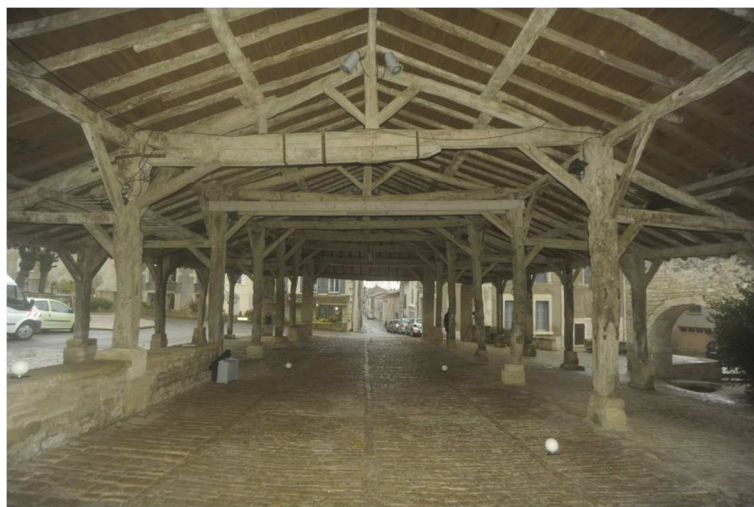
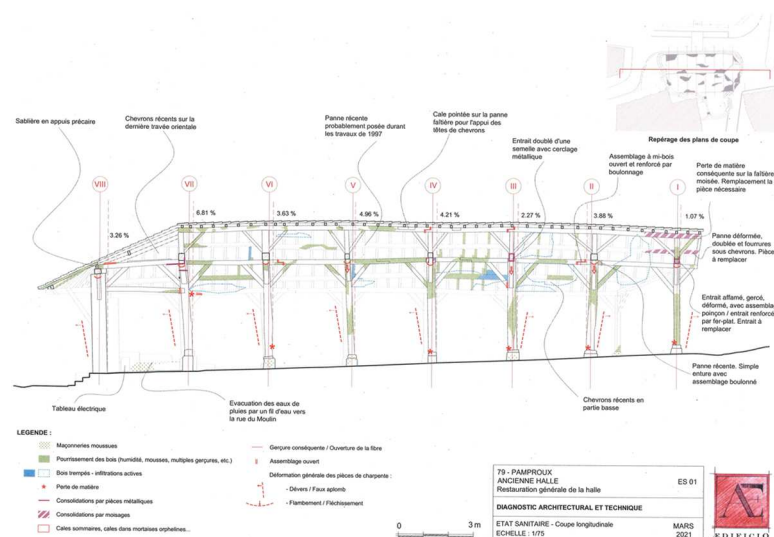
On remarque par exemple d'anciennes mortaises orphelines sous un grand nombre d'entrails du vaisseau central. Ces mortaises semblent correspondre à l'emplacement d'anciens poteaux plus rapprochés.

Certains bois peuvent être affaiblis par le manque de matière, dû aux nombreuses mortaises, mais surtout, les pièces sont de sections et de longueur trop faibles par rapport aux emplacements qui leur ont été dévolus au sein de la nouvelle halle.

Ainsi, l'augmentation de la portée engendre la déformation des entrails, les pièces fléchissent, se déforment et sont renforcées au moyen de brides métalliques, moises ou doublages.

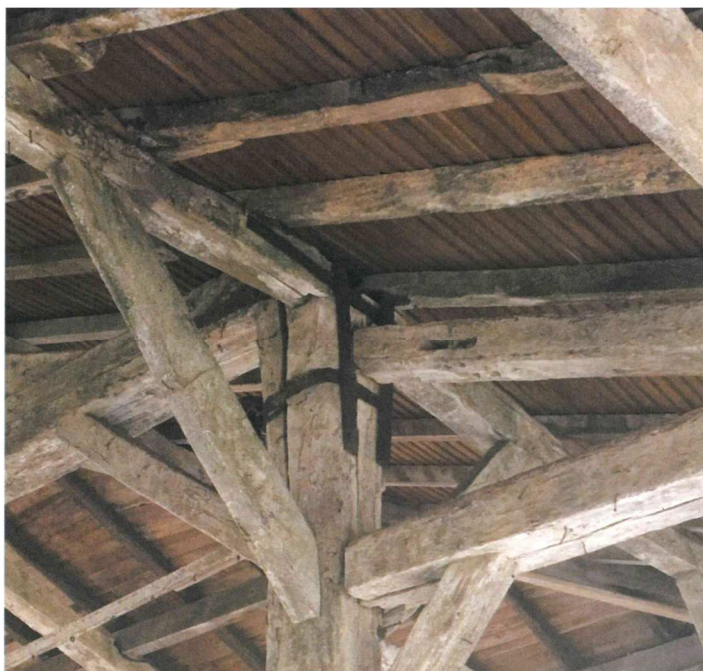
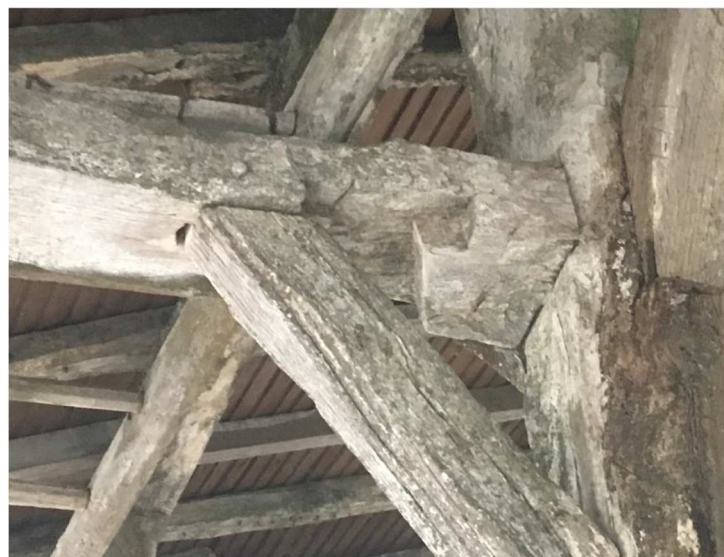
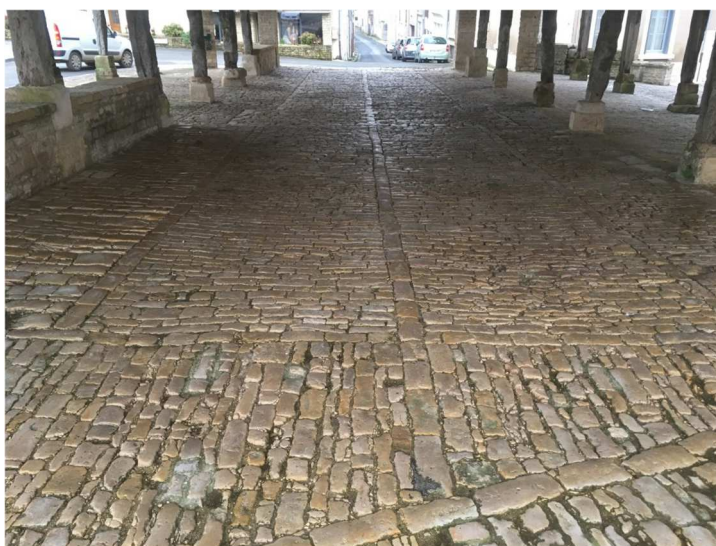
Par ailleurs, le mauvais état de la couverture, provoque de très nombreuses infiltrations, responsables de la dégradation importante des bois, aussi bien du voligeage que de la charpente.

Certaines pièces de bois gorgées d'eau sont brisées, mousse et champignons se développent. On peut noter également d'autres pathologies, comme l'éclatement des bois, la casse des chevilles et l'ouverture des assemblages.

On remarque que le faîtage est réalisé à l'envers : chevauchement des tuiles vers l'Ouest, avec soulèvement possible par le vent dominant.
