**Annexe 3 – Relevés de la baie 52 de la chapelle Saint-Eustache de la cathédrale de Rouen**

**Baie n°52 - Page 1 : Etat actuel**  
 RELEVÉ - ETAT ACTUEL - ETAT SANITAIRE  
 BAIES DU BAS COTE SUD DE LA NEF  
 BAIES N° 38, 40, 42, 44, 46, 48, 50 et 52

### Baie n°52- Page 2 : Etat sanitaire

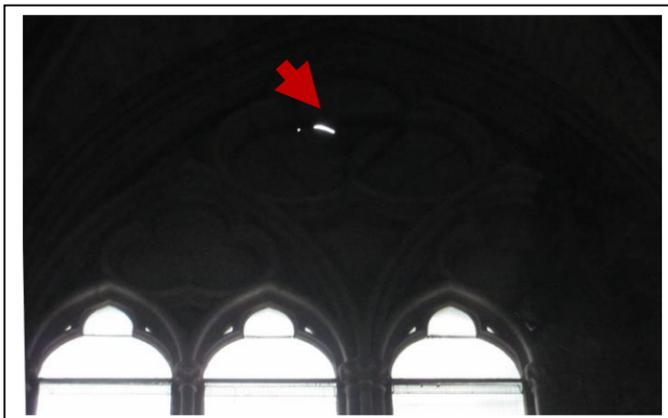
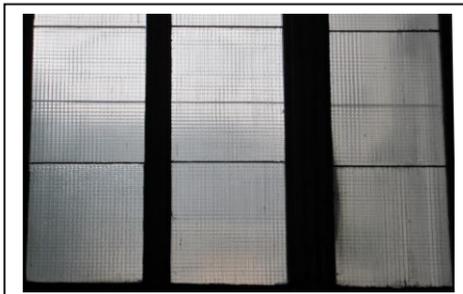
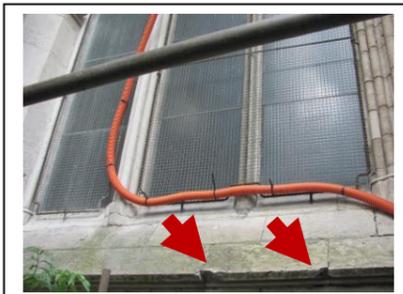
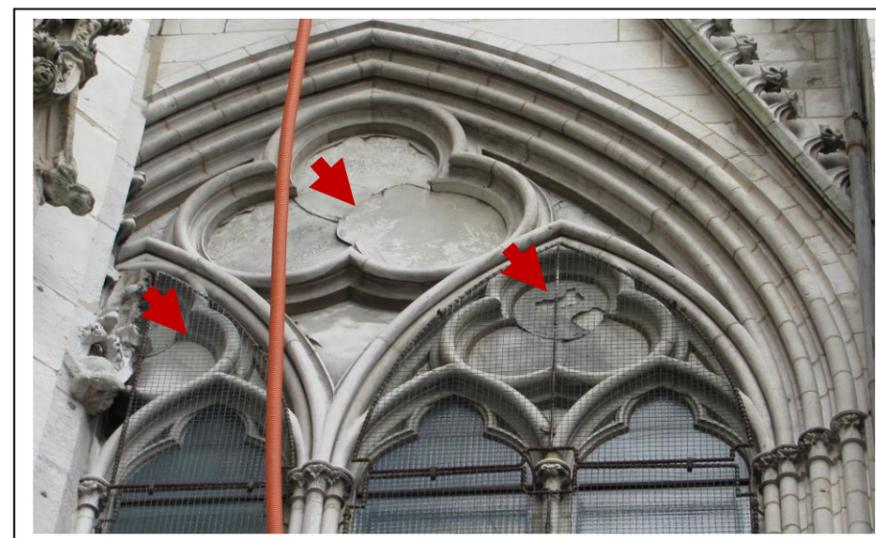
1 | 4  
2 | 3

- vitrages implantés dans les lancettes
- réseau bouché en fibrociment. Matériaux très probablement amiantés et en cours de dégradation, plan de retrait à prévoir à la dépose avant restauration
- un bouchement est perforé et plus étanche (photos 1 & 4)

- quelques joints ou solins cassés à reprendre
- calfeutrement des bouchements fibrociment défectueux
- pas de ventilation basse ni de reprise de la condensation

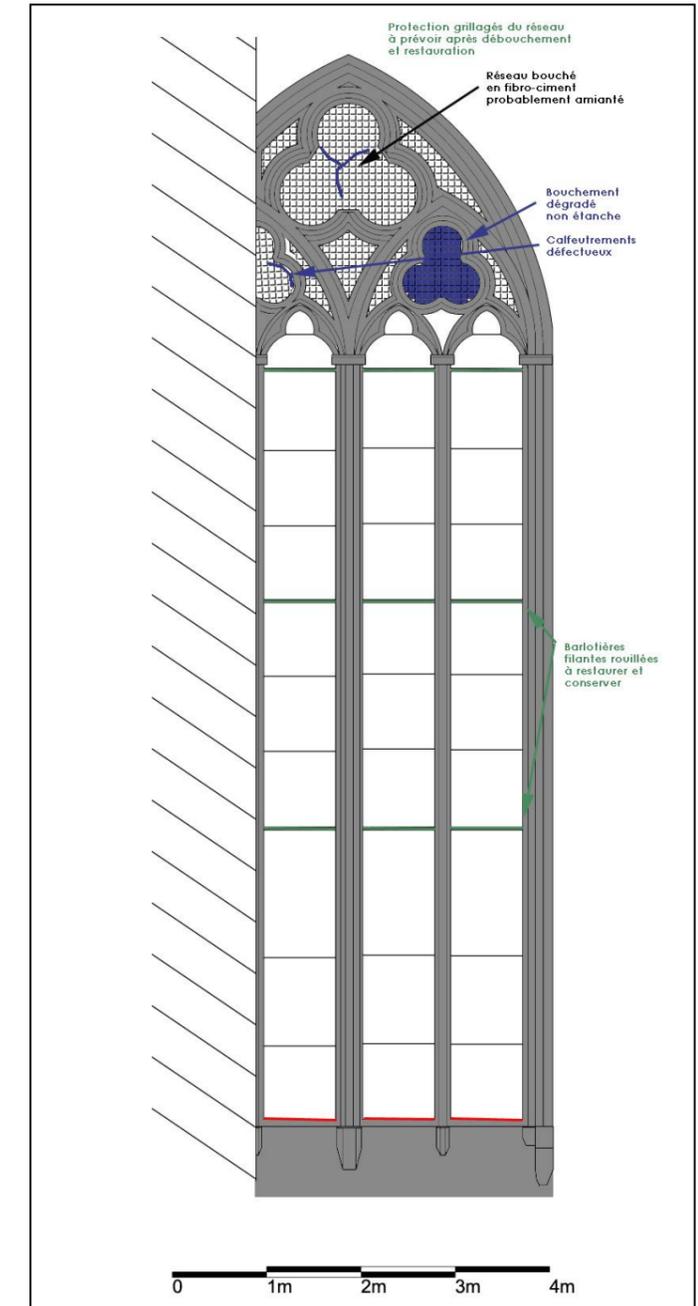
### Relevé avec repérage des désordres

- barlotières rouillées à traiter et remettre en peinture
