La Direction régionale des affaires culturelles Nouvelle-Aquitaine (DRAC) subventionne cette restauration qui se décompose en deux phases.

Les travaux sont réalisés par Philippe Villeneuve, Architecte en chef des Monuments historiques (ACMH).

## Les désordres et les pathologies<sup>1</sup>

1 Cette partie est extraite de l'étude diagnostique de Philippe Villeneuve – ACMH, *Saint-Amant-de-Boixe, Étude préalable, restauration générale du chœur, du transept et de la crypte*, octobre 2004

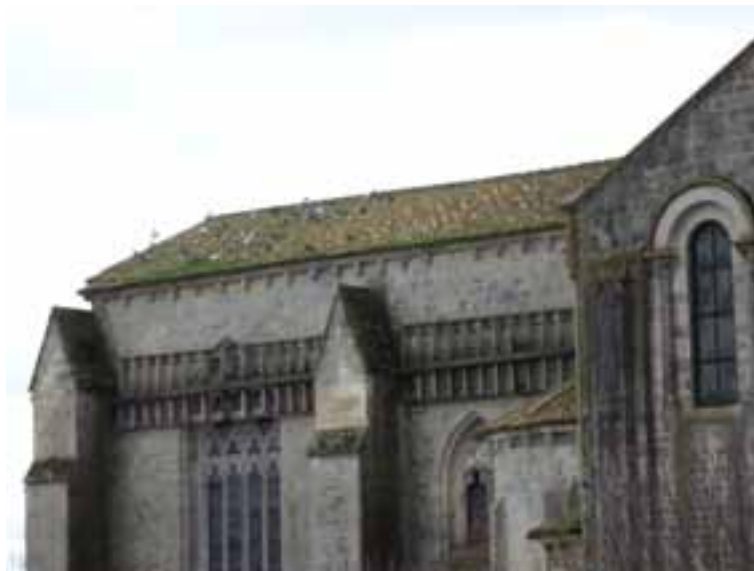
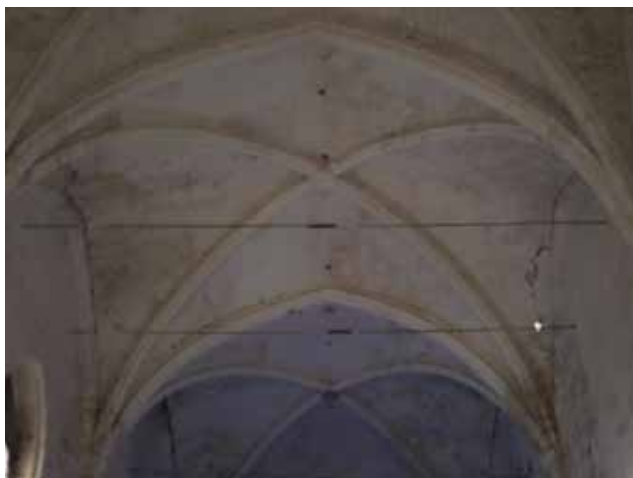
Le chœur de l'église abbatiale constitué de trois travées sensiblement carrées et voûtées sur croisées d'ogives présente essentiellement des désordres dans son couvrement. Les murs sont en effet en bon état et nous n'avons pas remarqué de désordres importants.

En revanche, les voûtes sont parcourues de fissures, les arcs doubleaux sont fracturés et certains d'entre-eux présentent des déformations importantes. Les voûtes sont décollées des murs gouttereaux.

Ainsi, en partie basse, les maçonneries ont déjà été affaiblies. Si l'on se rend maintenant dans les combles au-dessus de ces voûtes, on constate alors que les parties hautes sont tout aussi malmenées. En effet, les entrails de la charpente reposent pratiquement tous sur l'extrados des voûtes.

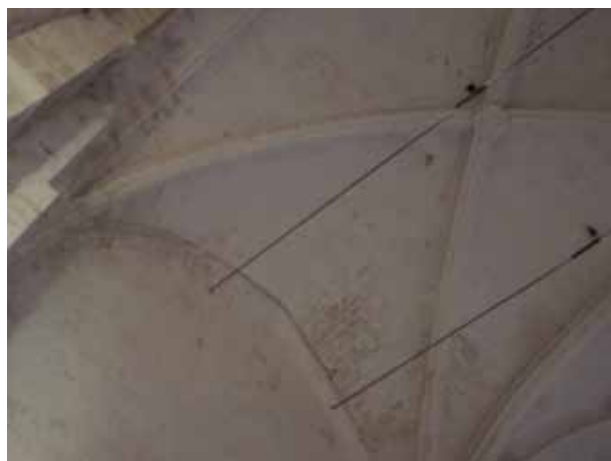
On ne peut qu'être impressionné par l'ampleur de ces voûtes. Si, à l'extérieur de l'édifice, les hautes murailles sont épaulées par d'énormes contreforts, on remarquera toutefois que les décaissements pratiqués au XIX<sup>ème</sup> siècle pour créer la route menant à Montignac au chevet, puis celle longeant le flanc Nord de l'église, ont particulièrement déchaussé les murs. Ainsi, les assises de fondations du chevet sont aujourd'hui largement au-dessus de la chaussée.

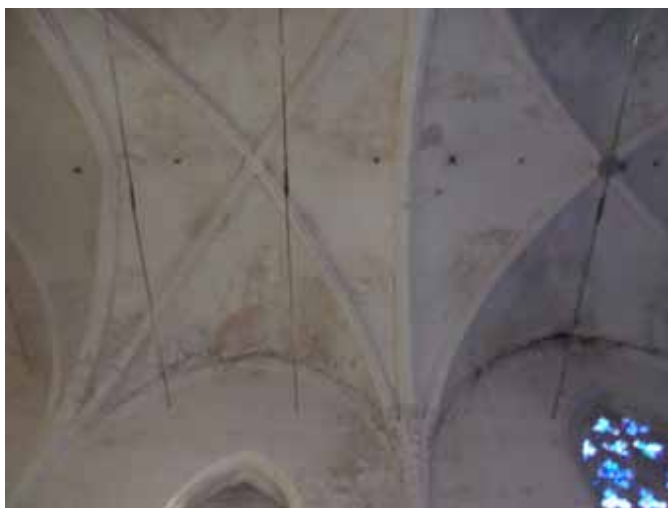
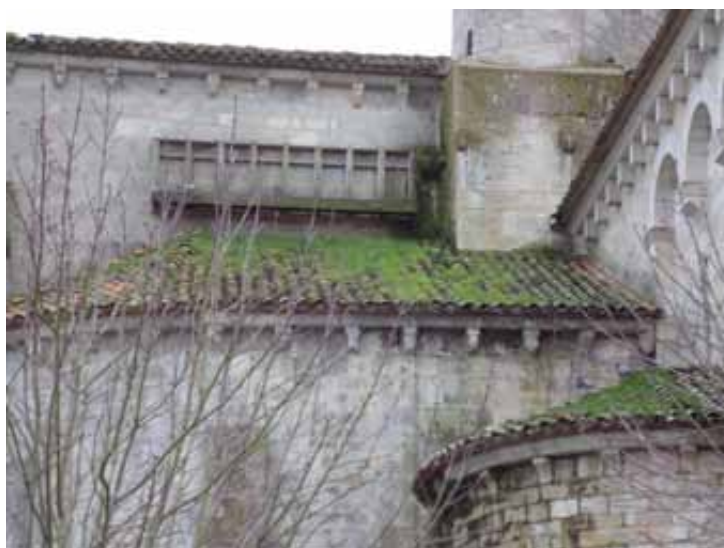
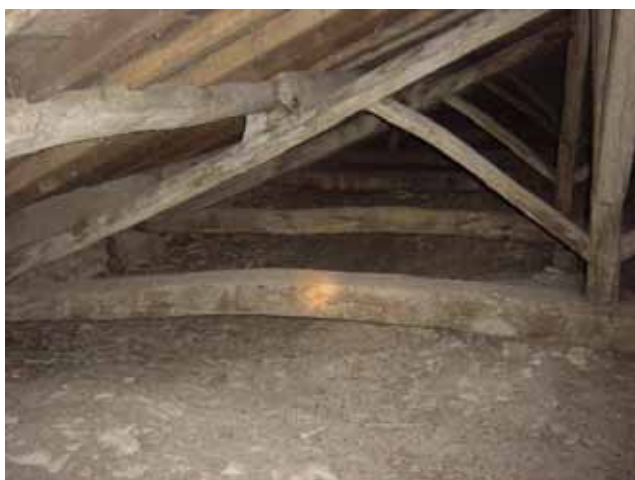
La seconde travée présente des désordres analogues, mais plus amples. Le décollement latéral est important. Il n'y a plus en effet de contrebutement longitudinal du côté Nord et seuls les contreforts assurent cette fonction.

Les traces d'humidité sont plus importantes, notamment au droit des têtes des contreforts extérieurs, et plus précisément du côté Sud. Ainsi que le montre la photographie ci-dessous, ce contrefort est encaissé et envahi de végétation.

Les glacis sont en mauvais état et favorisent la pénétration de l'eau dans les maçonneries. Ceci affecte évidemment la solidité des blocages internes des maçonneries. On peut aussi noter que l'absence de gouttière favorise le ruissellement sur les murs et peut aussi, au vu du faible débord de toit, occasionner en cas de grand vent le refoulement de l'eau sur l'extrados de la voûte, causant les taches d'humidité que l'on voit.

Beaucoup plus préoccupante est la rupture de l'arc doubleau séparant les seconde et troisième travées [...], où l'on peut constater une inversion de la courbe. L'écrasement de la voûte par les entrails de charpente est ici très important.

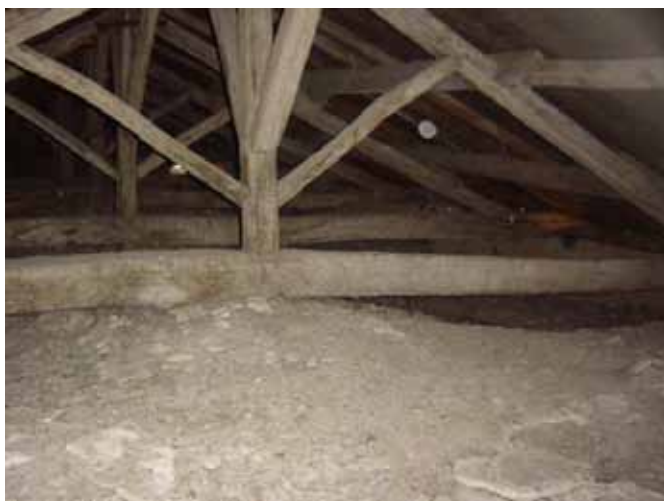
[...] Les entrails reposent pratiquement tous sur l'extrados de la voûte qu'ils poinçonnent.

Placés beaucoup trop bas, du fait de la faible hauteur disponible des arases des murs gouttereaux et étant donnée la largeur importante des travées, ainsi que de l'abondance des remblais dans les reins de la voûte (qui contribuent malgré tout à verticaliser la résultante des poussées), il était néanmoins impossible de concevoir au cours des travaux du XIXe siècle un autre dispositif de charpente.

On pourra observer également que les jambettes qui soutiennent les arbalétriers sont d'une section insuffisante, ce qui tend à favoriser un affaissement des versants de toiture qui exercent ainsi une poussée supplémentaire sur les arases. Nous avons noté qu'un des entrails était brisé non loin de son assemblage avec l'arbalétrier. De ce fait la pression exercée sur l'extrados est plus importante.

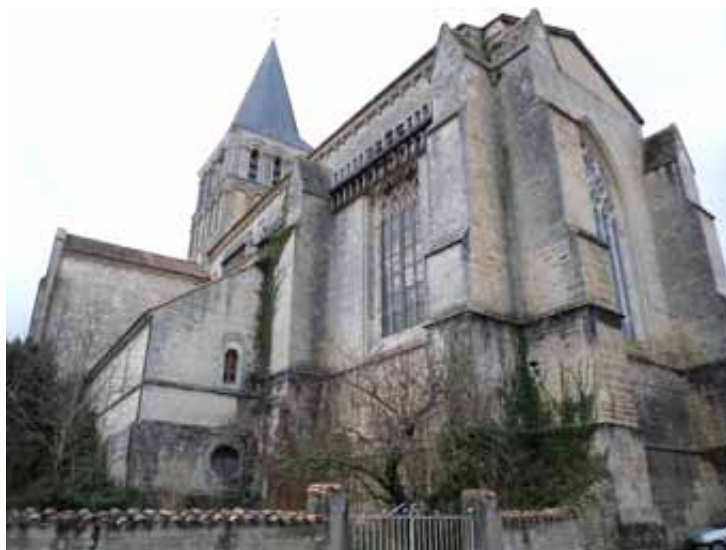
Les maçonneries extérieures sont en relatif bon état. Toutefois, certaines zones sont envahies de végétation et de mousses, contribuant à altérer les joints, à favoriser la pénétration des eaux dans les blocages internes et à dégrader les maçonneries et les badigeons intérieurs.

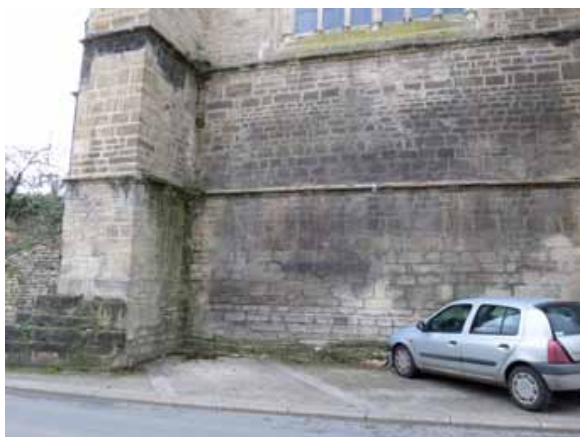
C'est le cas notamment en pied de mur, du côté des absidioles Nord, mais aussi au Sud à proximité de la crypte, ainsi qu'en élévation entre les contreforts et les murs qui créent ainsi des zones encaissées propices au développement de la végétation et des mousses.

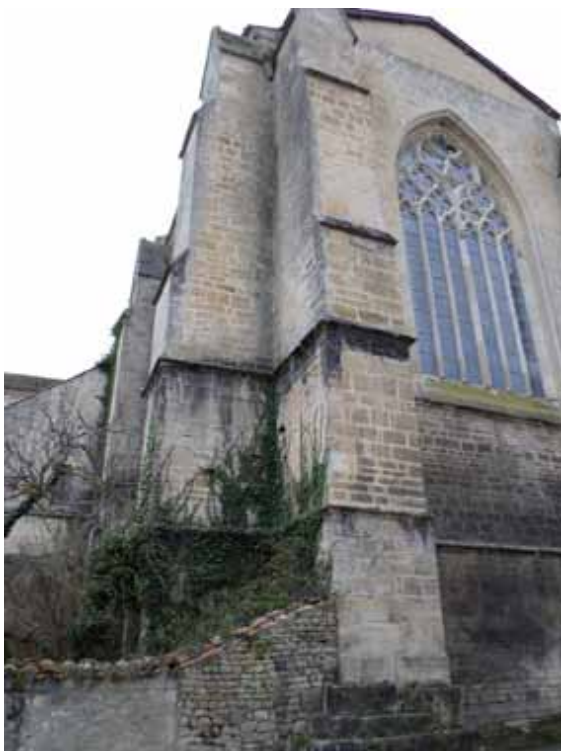
Il est vrai que l'absence de gouttières et le débord de toiture quasi inexistant favorisent le ruissellement des eaux sur les murs. De plus, les têtes des contreforts sont à leur tour gagnées par la végétation, rendant fragiles les maçonneries internes et affaiblissant les contrebutements des voûtes. De même, certaines parties ont été rejointoyées au mortier de ciment, à joints rubanés, ce qui contribue à la dégradation de la pierre. [...]

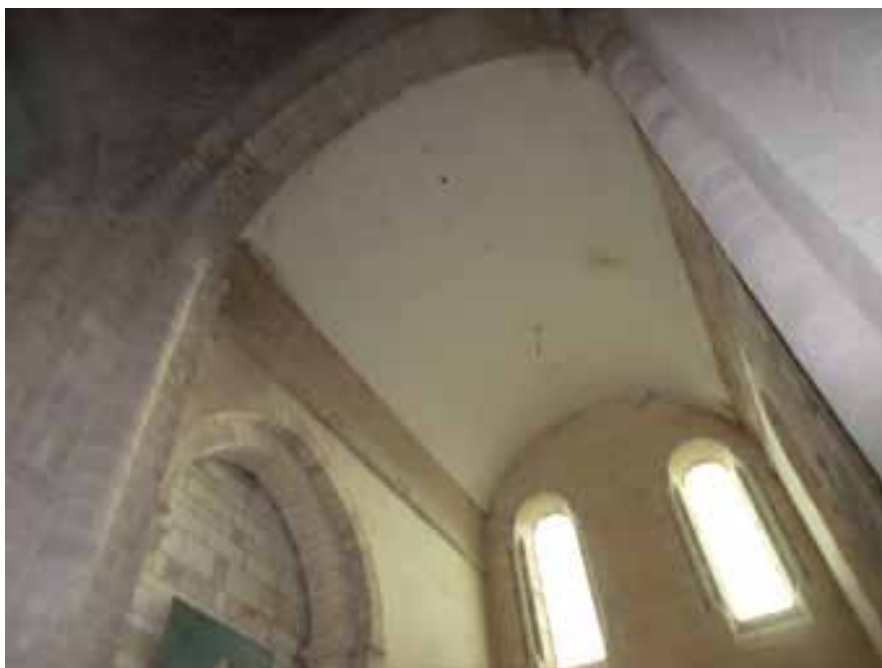
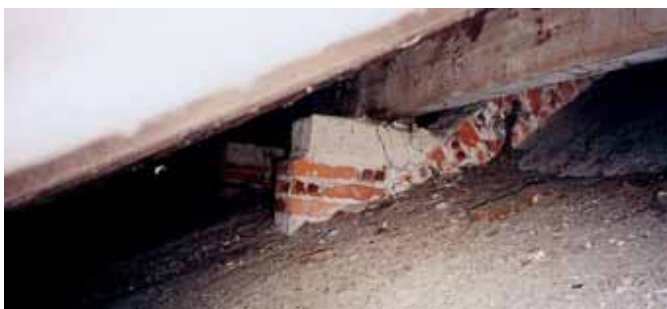
Aujourd'hui les bras du transept ne présentent pas de désordres importants dans les murs. En revanche les voûtes sont parcourues de lézardes qui, compte tenu des risques que représentent les ouvrages réalisés avec ce matériau et des divers exemples d'effondrement subits, pourraient être

fort dangereuses. Leur état est des plus préoccupants. Ainsi que nous l'avons mentionné, lors de l'incendie de la flèche de la croisée, l'eau qui servit à éteindre le feu s'est infiltrée sur les voûtes, occasionnant des taches d'humidité et fragilisant certainement les voûtes [...]. Les tuiles de la couverture furent brisées par les ardoises qui tombaient de la flèche et la puissance du jet d'eau n'a pas épargné les croisillons.

avons constaté que la charpente des croisillons était constituée de pannes qui reposaient sur des pilettes de briques, elles-mêmes posées sur l'extrados de la voûte en brique. Ainsi, en cas de grand vent, les pressions exercées sur les versants de toiture sont transmises sur les voûtes.

Ces ouvrages étant particulièrement fragiles, cette disposition est des plus néfastes et peut faire craindre un effondrement à tout moment. Pour cette raison le croisillon Nord a été fermé au public. Le Sud présente aussi des fissures, mais il semble qu'il ait été moins touché par l'eau. [...]

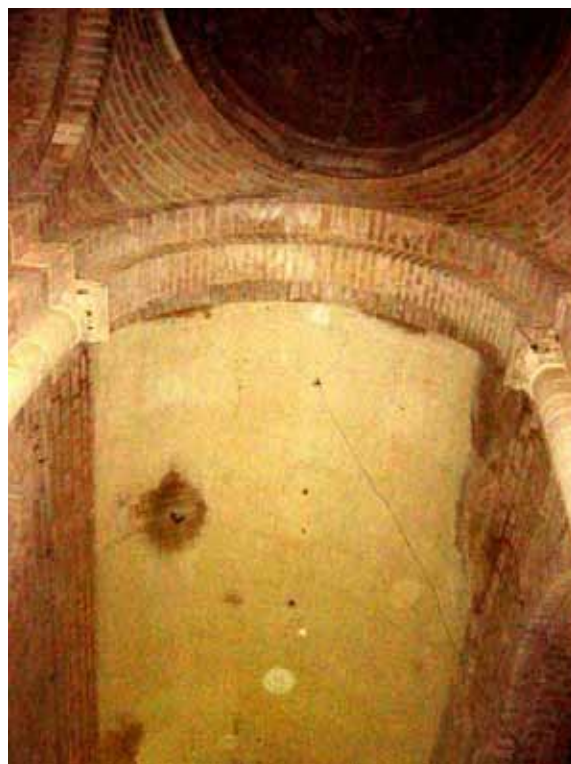
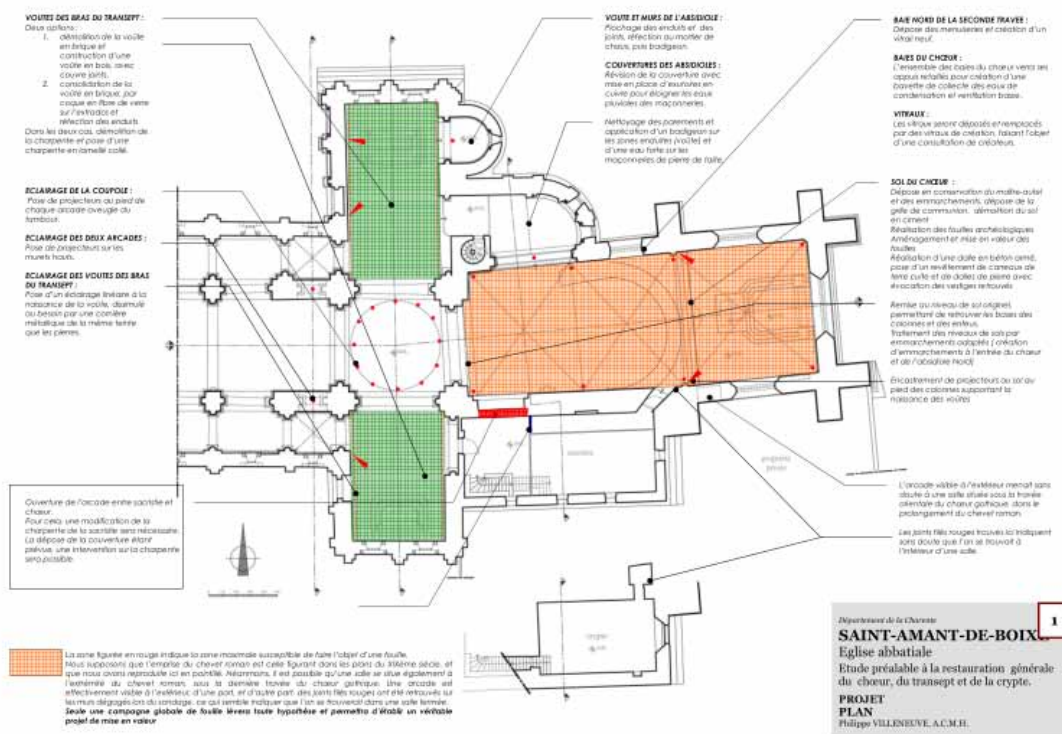
La coupole de la croisée présente des fissures qui parcourent les pendentifs. Il convient de les mettre en rapport avec les fissures qui sont également visibles dans les maçonneries des murs des premières travées de la nef où l'arcade est également fracturée. Le poids de la coupole et du clocher a favorisé un écrasement des maçonneries. Or celles-ci présentent un état médiocre.

Des traces d'un incendie sont visibles, les joints sont dégradés et les pierres en mauvais état. Du côté du chœur et des transepts, il n'y a pas de désordres similaires puisque les murs épaulent l'ouvrage. En revanche, la nef, et particulièrement cette première travée, est insuffisante. [...]

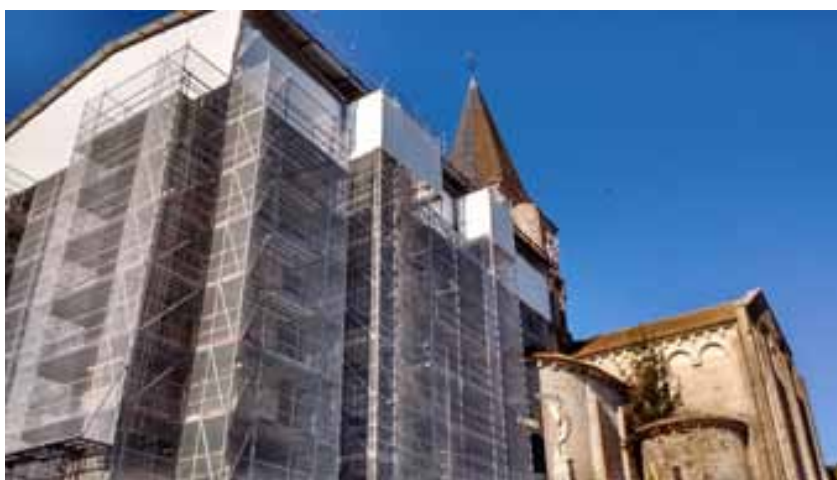
Pour que les entrails ne reposent plus sur l'extrados des voûtes, il convient de modifier la charpente. Or, les arases des murs gouttereaux sont trop bas et il ne saurait être question de les sur-élever.

Ainsi, nous proposons qu'un chaînage en béton armé soit mis en œuvre,

encastré dans les arases des murs Nord et Sud, puis que des consoles sur-élevées soient coulées perpendiculairement au chaînage, permettant ainsi de raccourcir les entrails et de les remonter.

Des tirants seront ensuite disposés de sorte à maintenir l'écartement des arases. Ils seront ancrés dans les consoles.
