CHARTRES  
CATHÉDRALE  
NOTRE-DAME  
ROSE NORD  
DU TRANSEPT

PATRIMOINE  
*Restauré*  
EN RÉGION CENTRE

**Travaux réalisés :**  
restauration de la rose nord  
du transept

**Dates du chantier :** mars 1998  
juin 2000

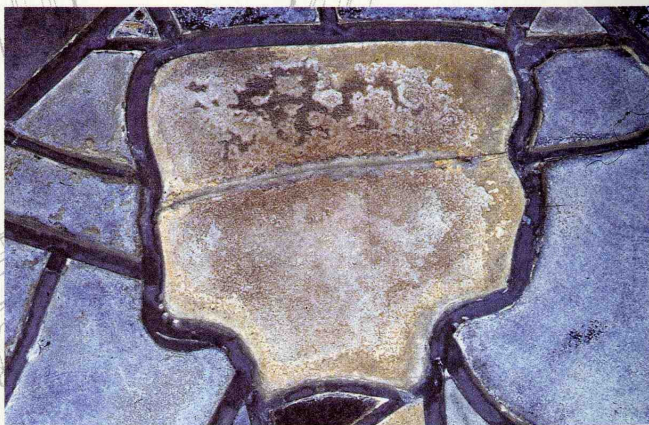
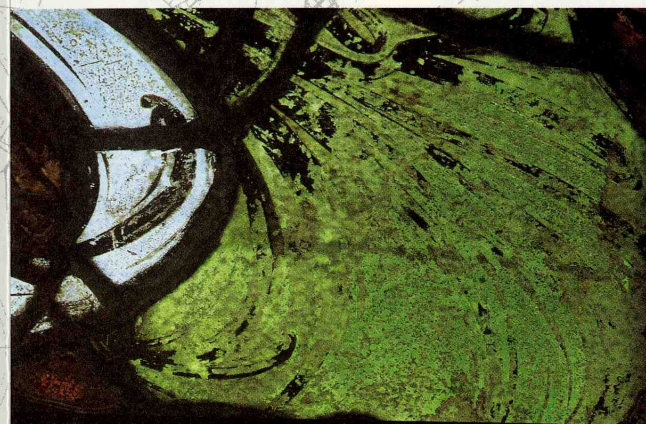
Face externe d'un panneau (détail) : micro-crâtes et plombs de casse perturbent la lecture.

Grisaille : couleur vitrifiable que l'on utilise comme une peinture appliquée sur le verre pour dessiner des motifs. Elle est utilisée généralement pour donner le contour et les jeux d'ombre des personnages ou des motifs. Sur ce morceau de verre, elle a pratiquement disparu.

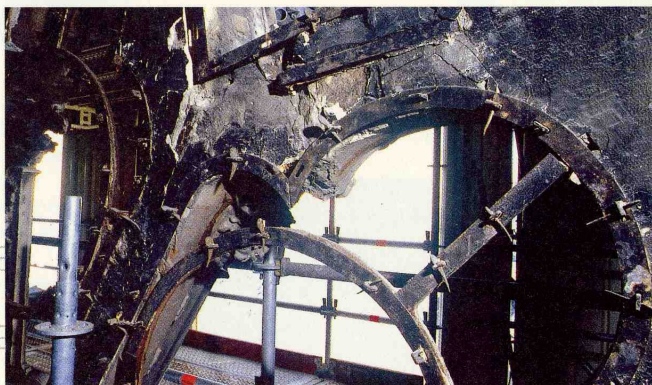
En maints endroits, les éléments métalliques contenus dans la rose ont fait éclater la pierre en s'oxydant.

Les cadres métalliques ont été remplacés par des cadres en laiton haute résistance. Ce matériau ne se dilate pas, il est moins lourd et plus résistant que le fer. Il ne s'oxyde pas et peut se patiner.

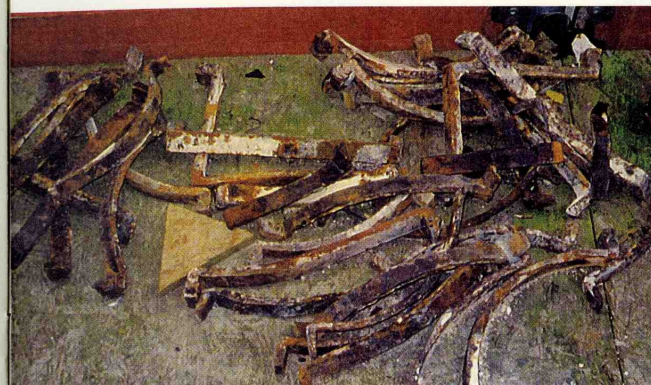
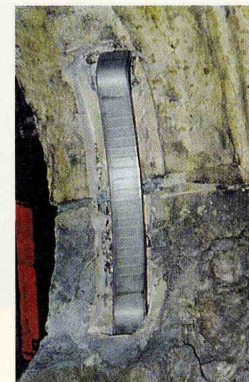
La présence de nombreux goujons métalliques rouillés et le développement de végétaux (dont les racines s'infiltrent dans la pierre) ont provoqué à plusieurs endroits l'éclatement ou la pulvérisation du réseau de pierre. Après dépose des panneaux de vitraux, la restauration du réseau en pierre a pu être entreprise. Grâce à un calepinage précis, des éléments entiers de maçonnerie ont été remplacés, tandis que les goujons ont été ôtés et remplacés par des agrafes inoxydables scellées à la résine. D'autres éléments de pierre ont été collés par des résines également.

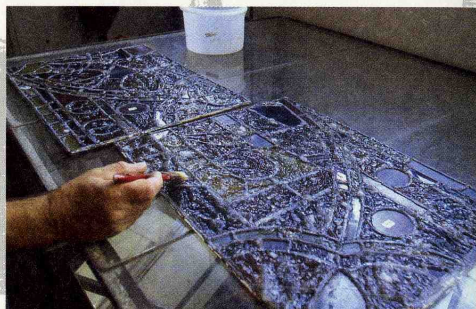
Les dépôts sur la face externe des vitraux sont partiellement éliminés par du gel d'EDTA et thiosulfate. Les altérations par cratères subsistent néanmoins car elles affectent la couche profonde du verre : il est donc impossible de retrouver toute la transparence initiale des vitraux.

Application soigneuse du gel d'EDTA.

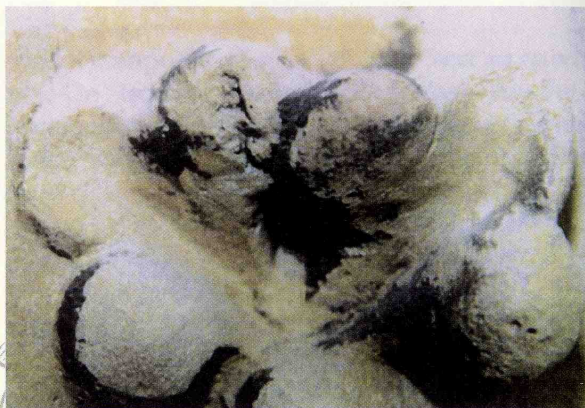
Au cours des travaux, des traces de polychromie (orange, vert, rouge orangé) ont été découvertes sur le réseau de pierre. Elles attestent que la rose était autrefois peinte.
