Direction régionale  
des affaires culturelles

# L'église abbatiale Notre-Dame de Lachalade

Les acquis d'un chantier  
de restauration  
(2014-2026)

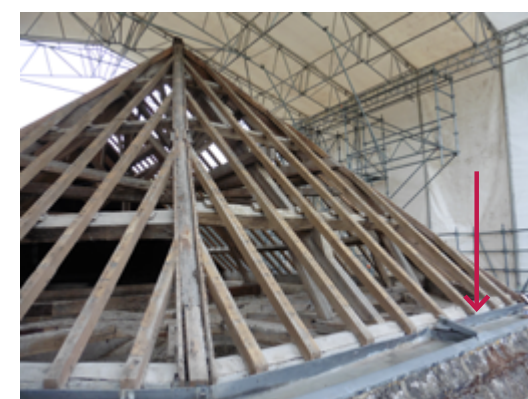
Vue sur le chéneau en béton armé dans le chœur après la dépose de la couverture © Agence Pierre-Yves Caillaud, 2018.

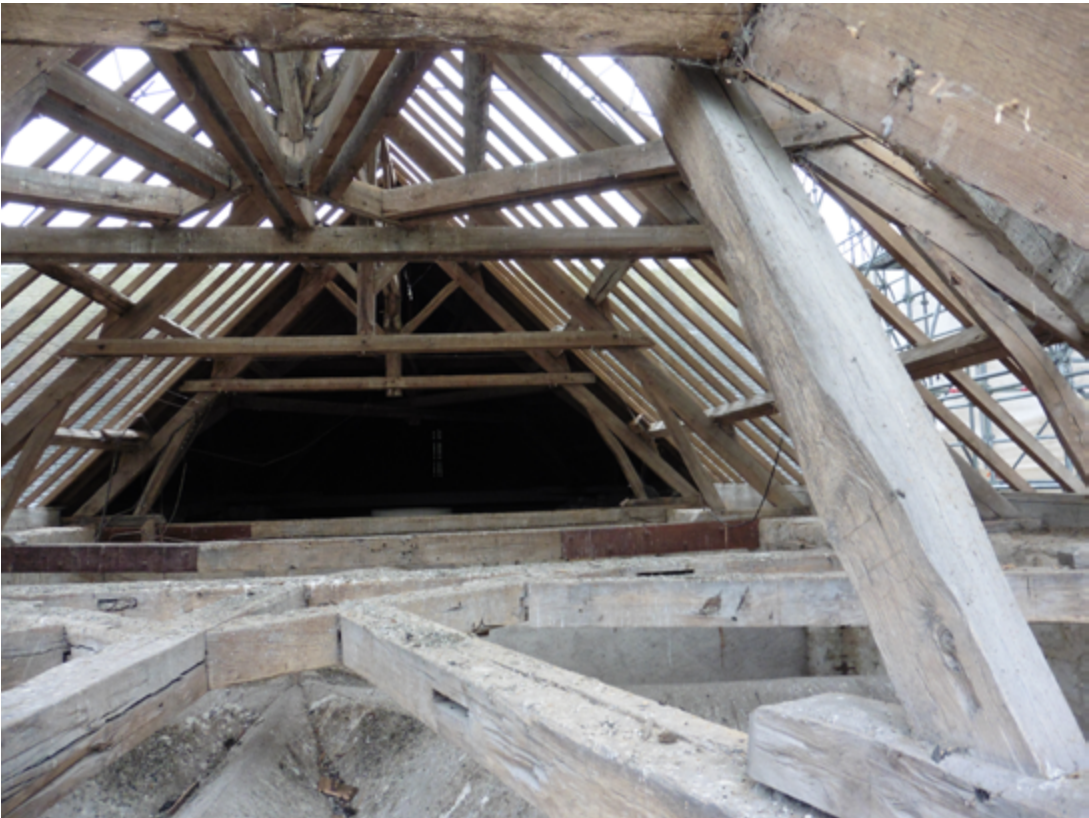
Charpente du chœur en cours de restauration, les reins des voûtes en béton armé sont visibles, 2018. © Agence Pierre-Yves Caillault.

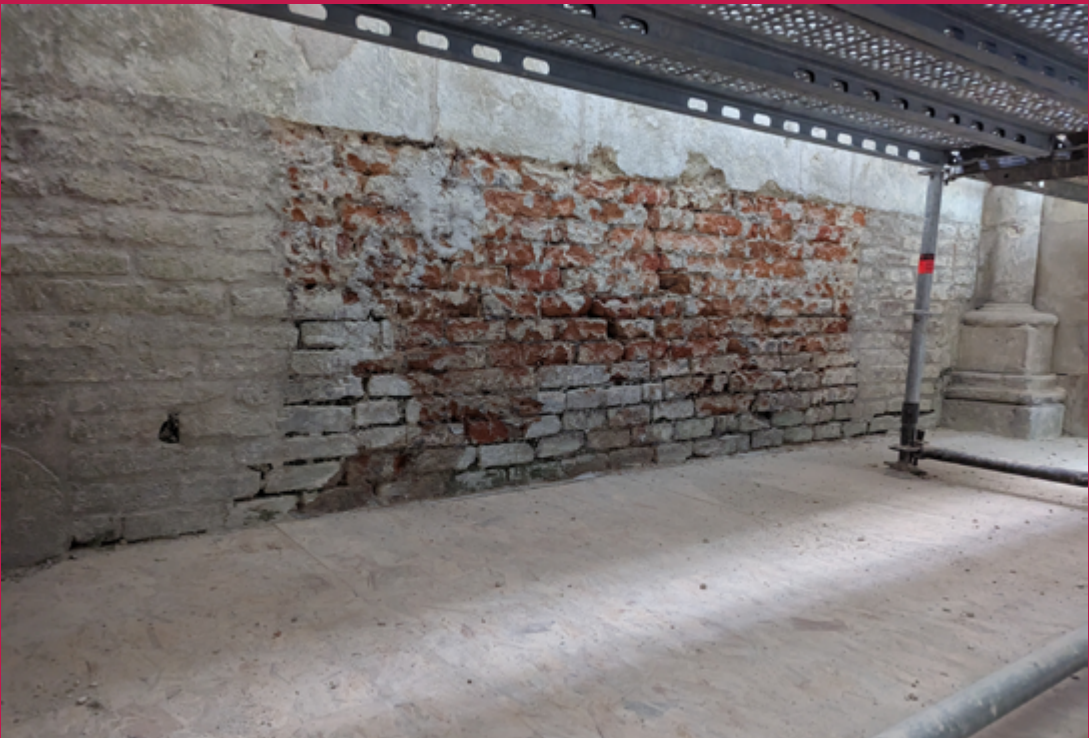
État des parements intérieurs en brique avant restauration.

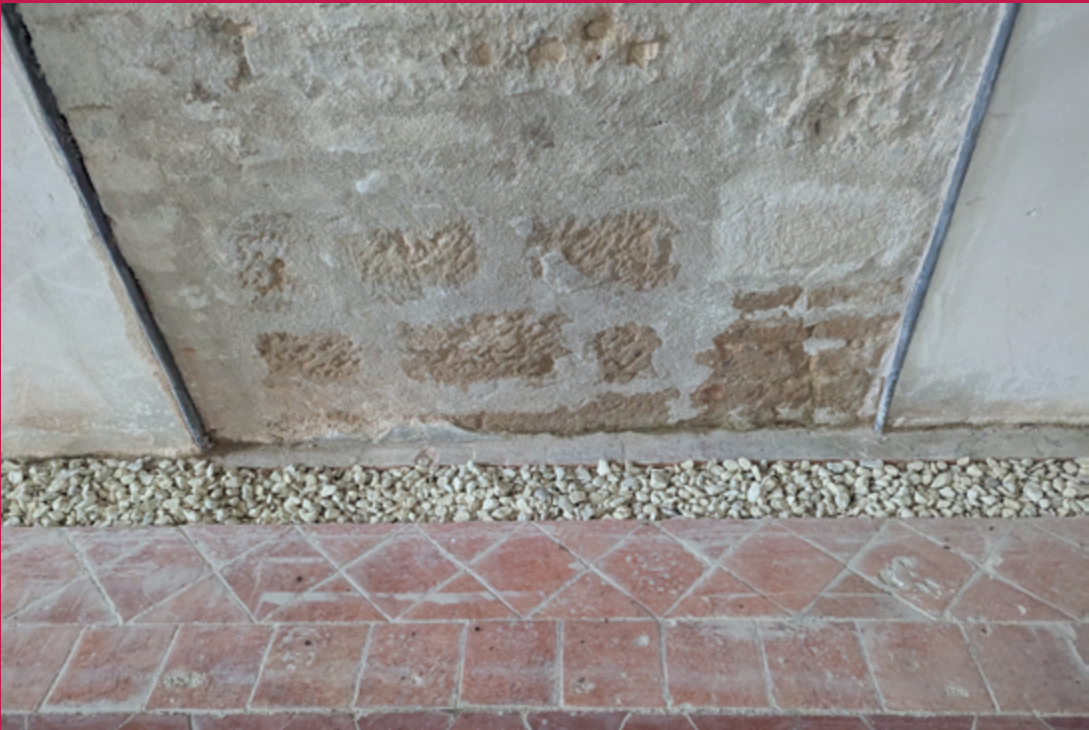
Détail de la tranchée drainante périphérique pour assurer l'assainissement des parements intérieurs.

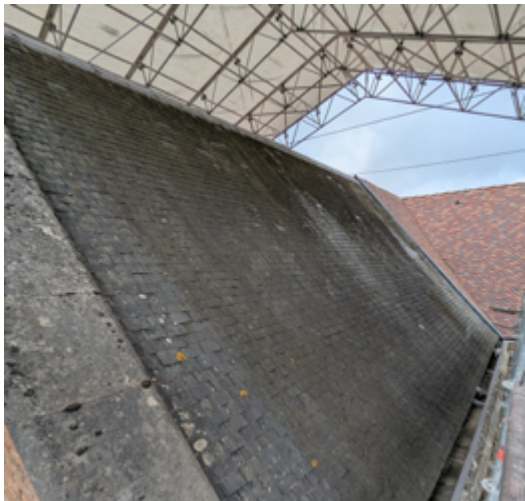
État de la couverture du transept sud en ardoises avant restauration, mars 2025.

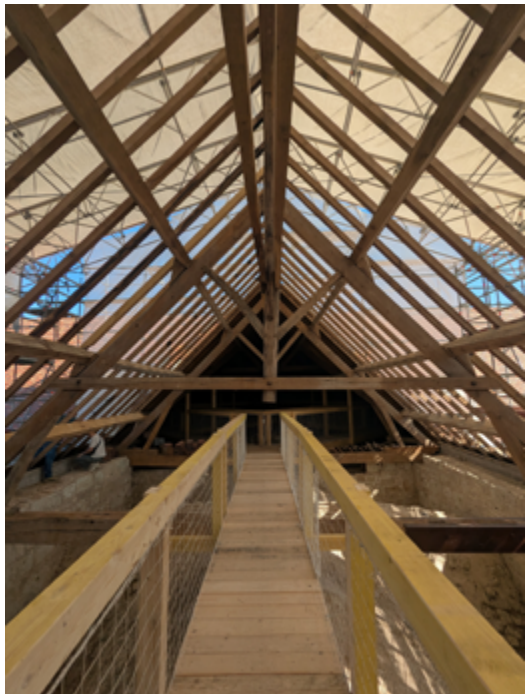
Charpente du bras de transept sud en cours de restauration avec l'ajout d'une passerelle d'entretien, juillet 2025.

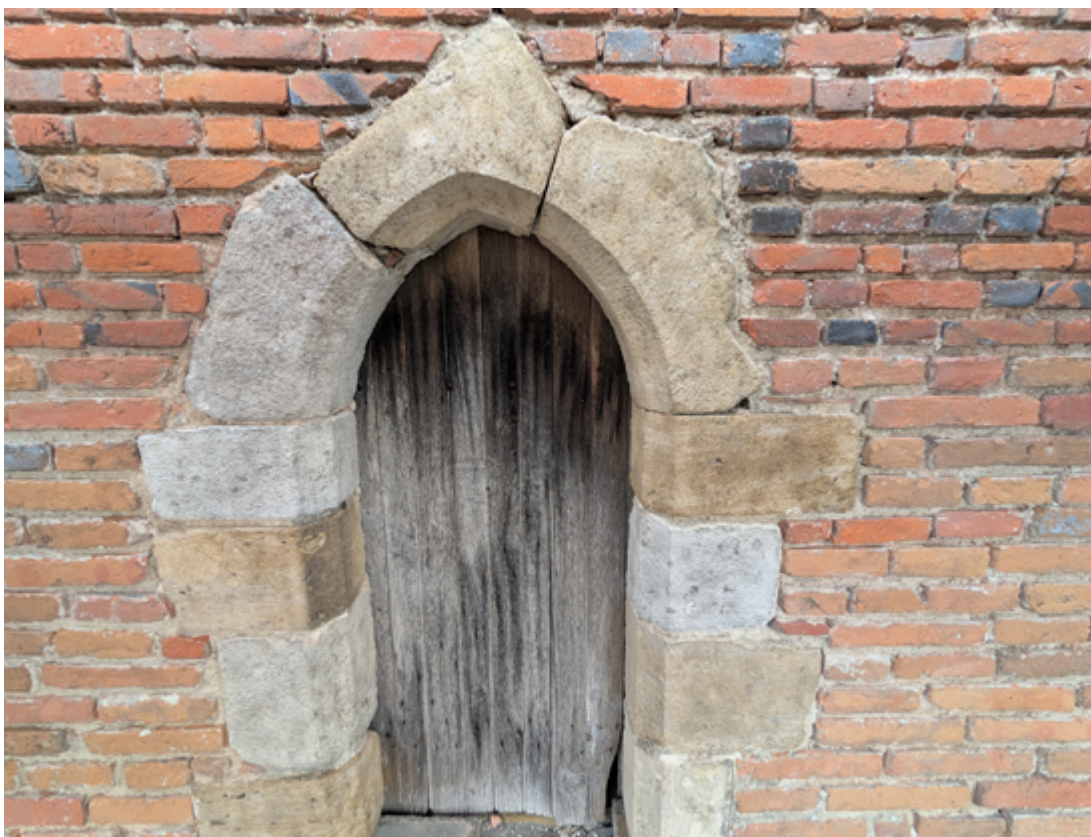
État avant restauration des briques et de la porte du pignon du transept sud, mars 2025.

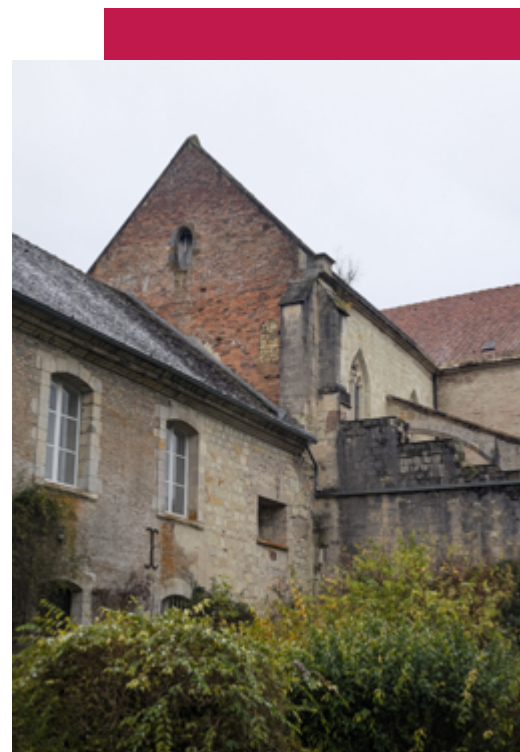
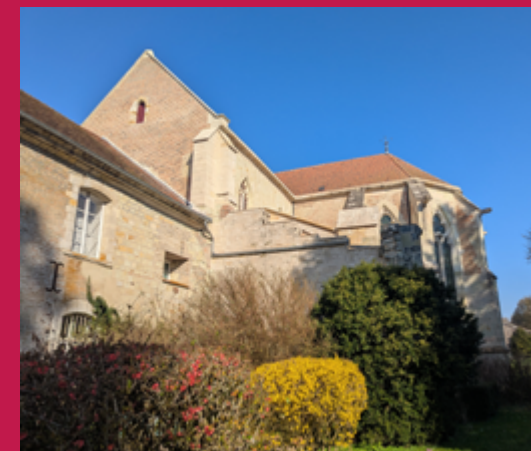
Vues du pignon du transept sud avant et après restauration, novembre 2024 et mars 2026.

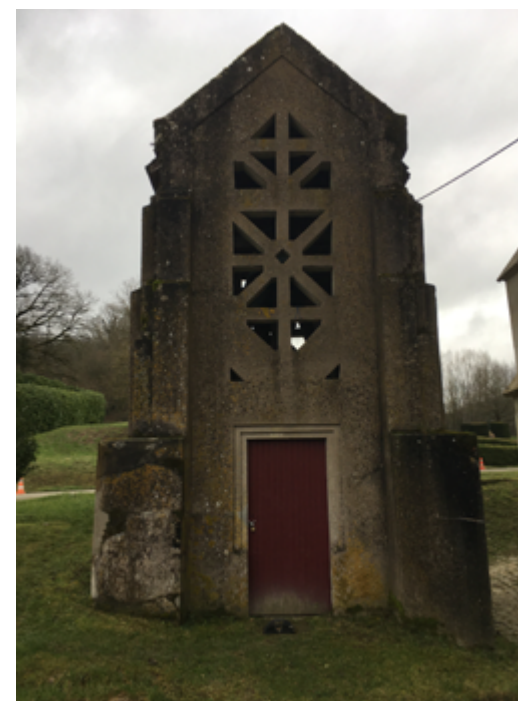
Vue du campanile avant restauration, mars 2021.

Les façades du campanile ont fait l'objet d'un nettoyage à basse pression avant une réparation en recherche des zones altérées avec une passivation des fers. Un badigeon à la chaux a été apposé sur les parements restaurés. La couverture a été repiquée avec un remplacement des ardoises manquantes ou altérées et le faîtage a été consolidé. Une protection en plomb a été apposée sur les arases des murs du campanile afin de les préserver des intempéries.

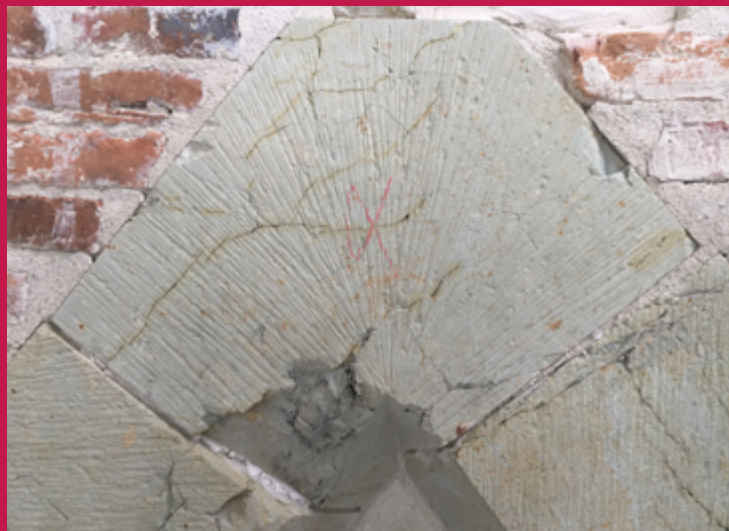
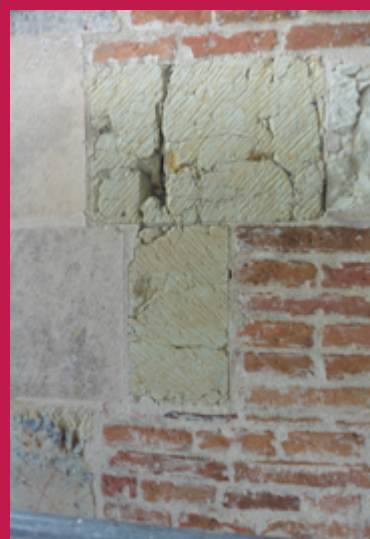
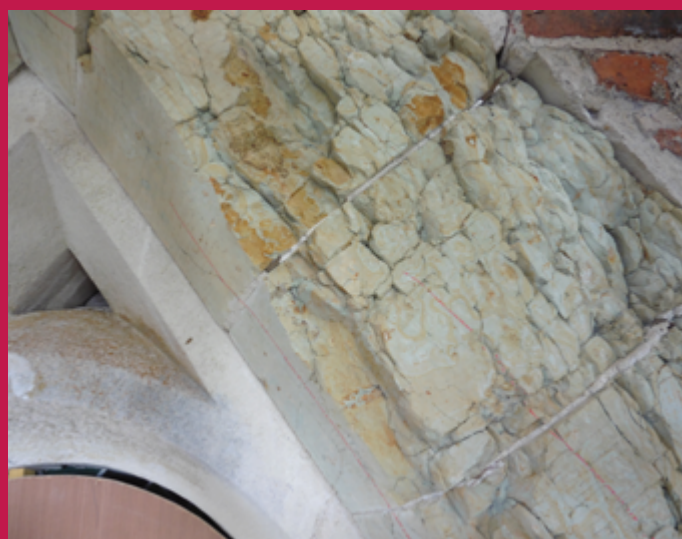
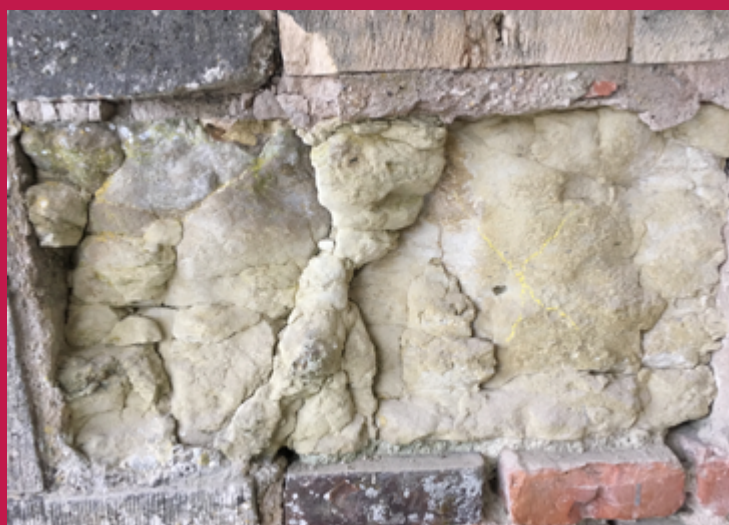
Exemples des différents niveaux d'altérations de la gaize, de la microfissure au délitement complet.

L'édifice est fragilisé depuis sa construction par la nature de la pierre de gaize qui le constitue. Non extraite en carrière et rarement affleurante, cette roche sédimentaire siliceuse typique de l'Argonne présente une composante argileuse importante. Perméable à l'eau et gélive, elle présente des altérations très prononcées lorsqu'elle est mise en contact avec cette dernière. Les dégradations en surface ne peuvent être traitées par des mesures de consolidation traditionnelle employées sur des pierres plus dures et moins gélives. En 2016, au démarrage du projet, il n'existait pas de technique de conservation et de consolidation de cette pierre.

Faut-il choisir de conserver la gaize et accepter les dégradations inhérentes au matériau ou opter pour une pierre de substitution compatible pour les parements les plus dégradés ? Le parti pris de restauration validé par la maîtrise d'œuvre, la maîtrise d'ouvrage et les services patrimoniaux de la DRAC est la conservation de la matière d'origine. Cette dernière apparaît primordiale dans la mesure où l'église est l'un des rares monuments historiques du secteur à avoir conservé la majorité de ses parements en gaize contrairement à l'église Notre-Dame de Varennes-en-Argonne ou encore à l'église Saint-Didier de Clermont-en-Argonne, reconstruites majoritairement en calcaire dur après les deux conflits mondiaux.

La conservation de la matière d'origine nécessite l'établissement d'un protocole jusqu'alors inédit. Une expérimentation *in situ* de consolidation de la gaize est mise en œuvre au cours de la tranche ferme afin d'établir un protocole de traitement. En collaboration avec le LRMH et le laboratoire BPE, la restauratrice Antonella Trovisi effectue des essais d'injections et de consolidations des parements sur des zones témoins sur un contrefort du chevet. Le choix de cette localisation permet d'envisager un suivi du comportement des traitements (durabilité et efficience) sur ces zones de manière périodique en les documentant tous les cinq ans à l'issue du chantier. Le but est de ralentir l'altération des pierres en injectant un micro-coulis dans les microfissures existantes (illustration 1 ci-contre). Il s'agit ainsi de limiter la pénétration de l'eau dans les fissures en comblant les espaces vides tout en favorisant le maintien en place des fragments de gaize en voie de désolidarisation. Par ailleurs, il est proposé d'appliquer un produit de traitement surfacique antihydro (barrière hydrophobe) destiné à limiter les effets néfastes du gonflement des argiles (illustration 2 ci-contre). Plusieurs coulis d'injection et produits consolidants sont ainsi comparés afin d'évaluer la qualité du comblement des fissures de la pierre. Des mesures de vitesse des ondes ultrasoniques dans les fissures avant et après injections permettent d'identifier le traitement le plus efficace.

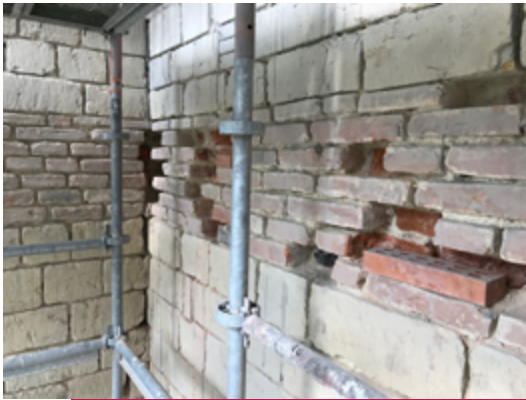
Remplacement des briques en mauvais état par des briques neuves. © Agence Pierre-Yves Caillault, juillet 2020.

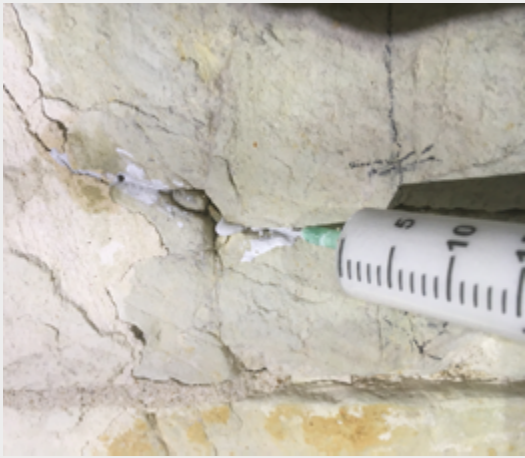
1. injection de micro-coulis à l'aide d'une seringue. © Antonella Trovisi.

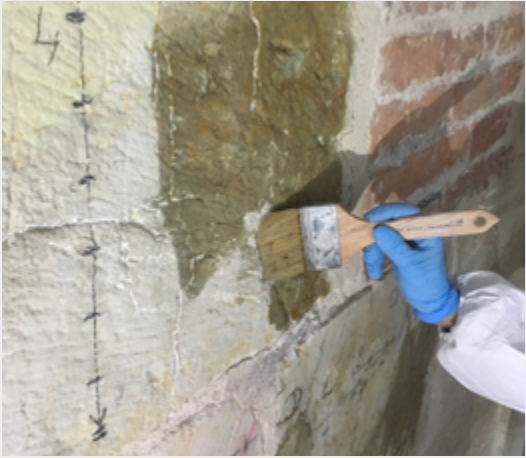
2. application d'un produit de traitement surfacique antihydro. © Antonella Trovisi.

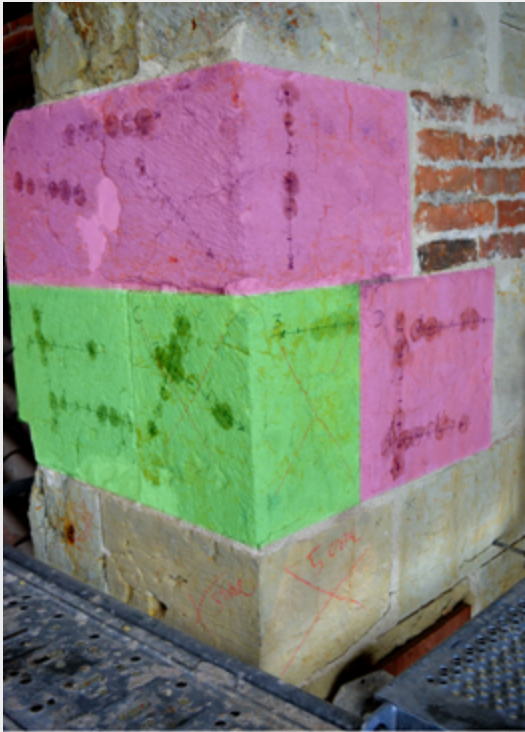
LACHALADE, CONTREFORT G,  
BLOCS DE PIERRE TÉMOINS

- Consolidation des blocs de pierre par application Nanorestore (Blocs A et D)
- Traitement préalable des blocs de pierre avec Anthygro et consolidation avec NANO ESTEL (Blocs B et C)

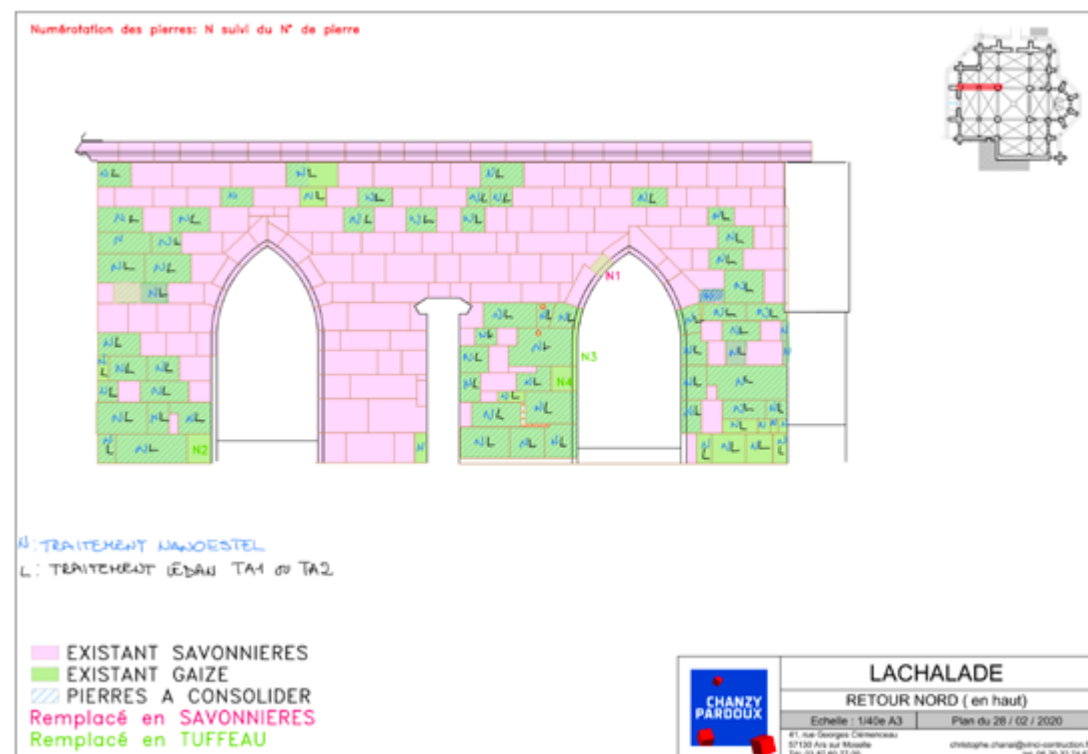
Calepin montrant les pierres à consolider, les pierres de gaize et les pierres de Savonnières. © Chanzy-Pardoux.

Le protocole est validé en avril 2019 et mis en œuvre par le lot maçonnerie – pierre de taille après une formation des équipes par la restauratrice Antonella Trovisi. Les pierres faisant l'objet d'une consolidation sont documentées sur des calepins.

Les fissures comblées sont visibles sur les blocs consolidés par la couleur blanche du mortier d'injection. L'édifice ainsi restauré, devra néanmoins continuer à bénéficier d'une surveillance pour contrôler l'efficacité du traitement expérimental mis en œuvre sur la gaize, qui pourrait, s'il s'avère efficace, être mis en œuvre sur d'autres monuments historiques en Argonne.

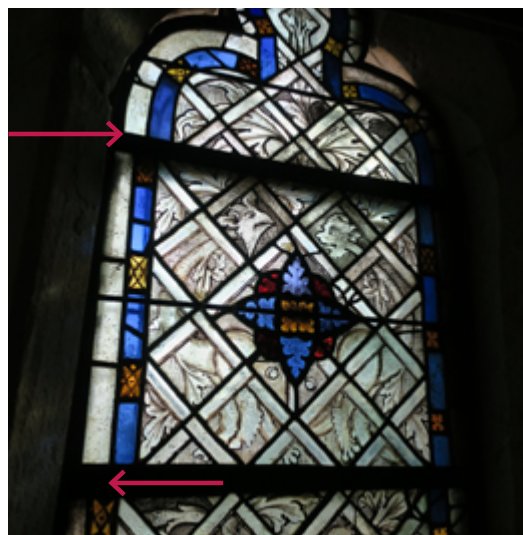
Vitrail restauré avec décalage visible entre les différents panneaux.

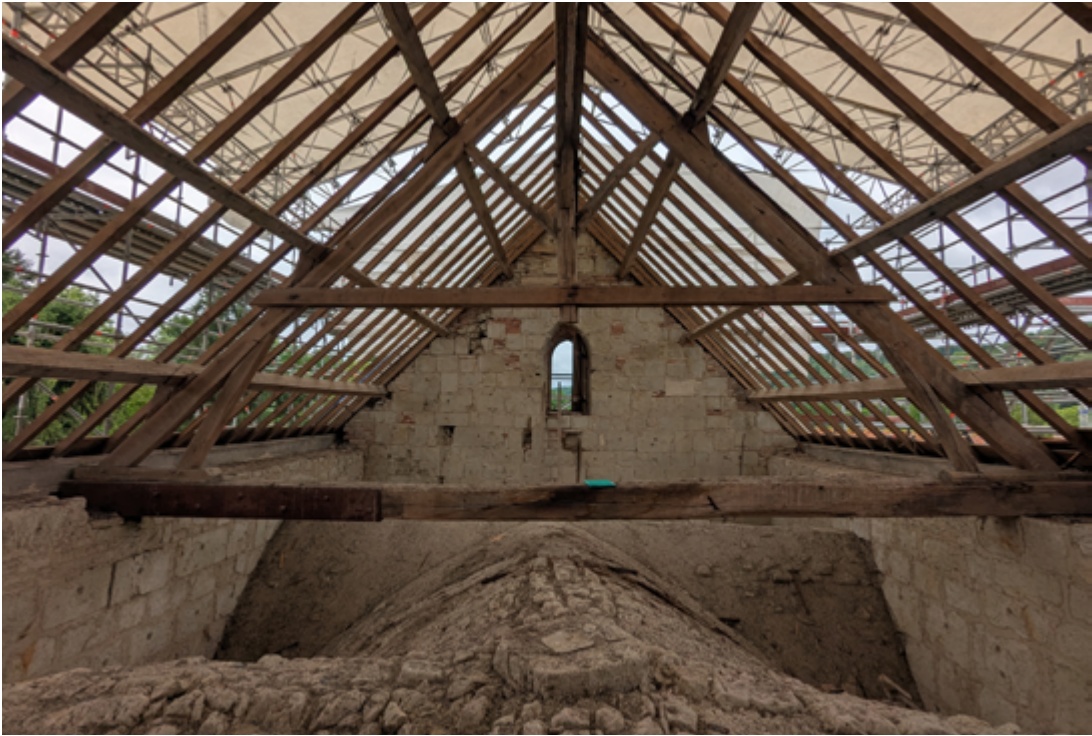
Ferme 7 du transept sud en cours de restauration avec l'entrait médiéval sur lequel reposent les fermes plus récentes, juin 2025. © DRAC Grand Est, CRMH.
