MENDE – CATHÉDRALE NOTRE-DAME-ET-SAINT-PRIVAT

RESTAURATION DES CLOCHERS

OBJECTIF CATHÉDRALES  
 LA RESTAURATION DES CLOCHERS  
 DE LA CATHÉDRALE DE MENDE

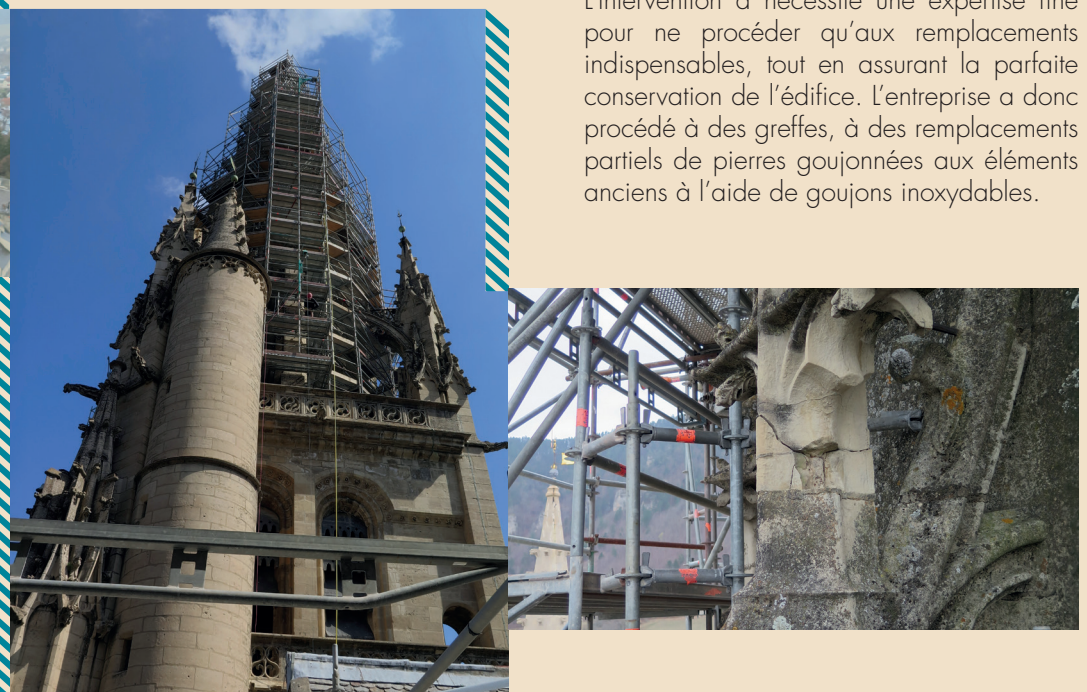
L'étude a démontré l'état préoccupant de la flèche richement sculptée : le diagnostic avait relevé l'état d'instabilité préoccupant des pierres des sixième et septième niveaux du clocher. Les dégâts paraissaient consécutifs à la foudre qui s'est abattue à plusieurs reprises sur le clocheton nord-est, ébranlant avec les nombreux tirants métalliques, l'ensemble des ouvrages périphériques.

Les doubles arcs-boutant d'angle présentaient une pathologie plus ou moins prononcée, mais de même type. Les claveaux mal calepinés sont parfois trop courts, la différence ayant été rattrapée par des joints très épais ou des galettes de pierre. Ces éléments étaient dégradés ou fracturés avec parfois une petite déformation de l'arc. Les crêtes

en pierre ornées de festons, fixées par des goujons, avaient parfois éclaté. Les doubles arcs-boutant placés au centre de chaque face présentaient des joints creux.

Les lucarnes de la base de la flèche sont surmontées de hauts gâbles à fleurons. Certains d'entre eux, sur les pans ouest, nord-ouest, nord-est et est, dépourvus de joints, présentaient des pierres fracturées et instables. Comme pour les pinacles d'angle, la présence de goujons n'était pas assurée.

Les pinacles intermédiaires au milieu de chaque face, comme ceux placés à la base des arêtières de la flèche, ont été contrôlés. Les cinq girouettes des pinacles d'angle et de la tourelle d'escalier, vétustes, ont été restaurées.

L'intervention a nécessité une expertise fine pour ne procéder qu'aux remplacements indispensables, tout en assurant la parfaite conservation de l'édifice. L'entreprise a donc procédé à des greffes, à des remplacements partiels de pierres goujonnées aux éléments anciens à l'aide de goujons inoxydables.
