MARTINIQUE MONUMENTS HISTORIQUES EN CHANTIER

TRINITE CHATEAU DUBUC

TRINITE, Château Dubuc, restauration de Monument historique.

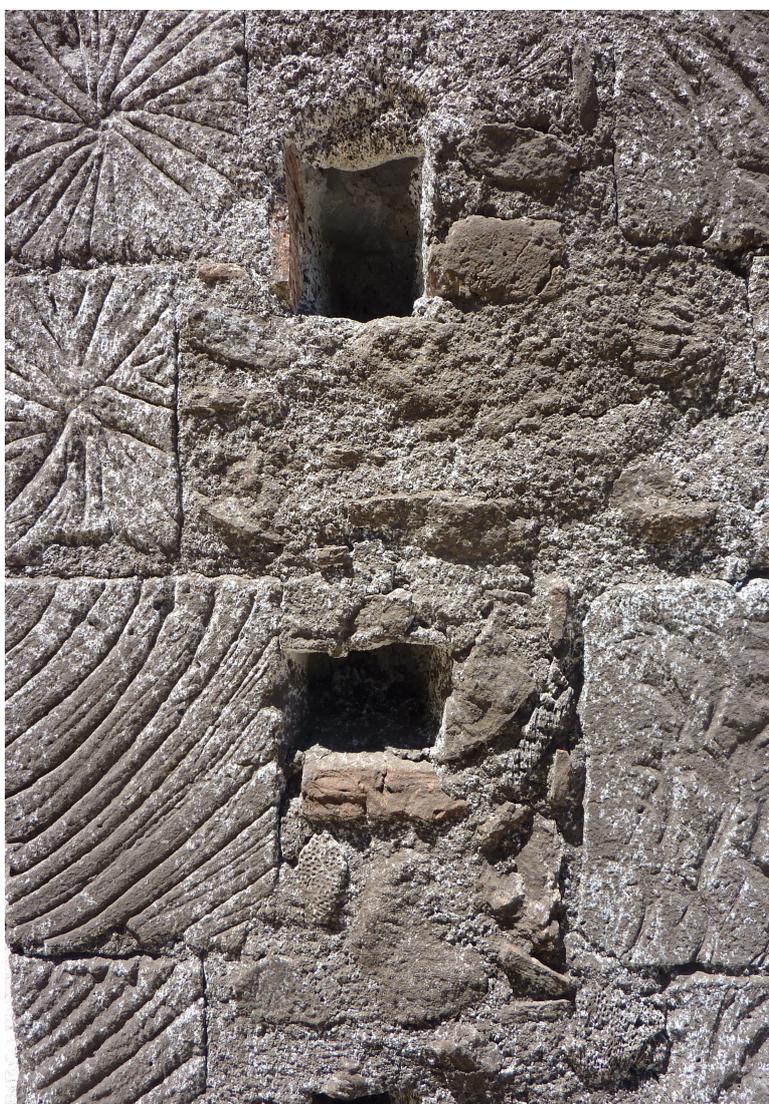
Les différents bâtiments en état de ruine sont confortés dès les années 1970.

Les arases des murs fragilisés avec des blocs de moellons désolidarisés localement chutent sur les sols.

Les enduits et les joints sont creux localement laissant la place à une végétation luxuriante.

Après les premiers travaux de confortement des maçonneries entrepris dans les années 1980, il convient, aujourd'hui, d'assurer la pérennité des ruines et, à plus long terme, la présentation au public.

Ainsi, des travaux de dessouchages, débroussaillage, et de reprise des maçonneries, des arases sont entrepris depuis 2012 sur l'ensemble des élévations.
