Direction régionale  
des affaires culturelles  
**Centre**

## LA CATHÉDRALE SAINT GATIEN DE TOURS

**Restauration de la rose ouest** réalisée de 2006 à 2010 : coût 1,6 M€

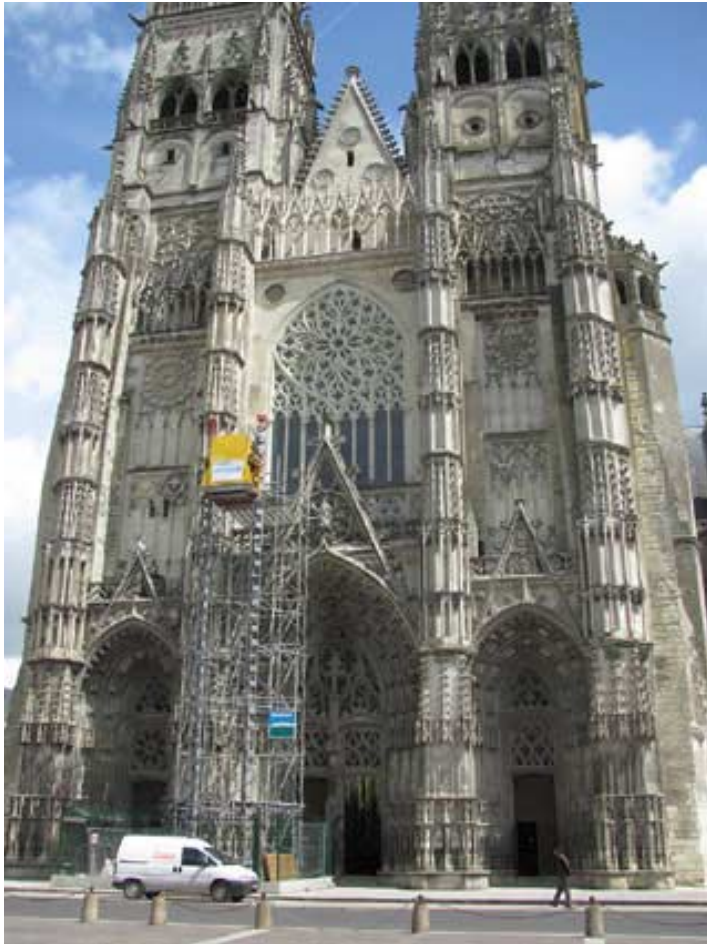
La façade occidentale après la restauration de la rose.

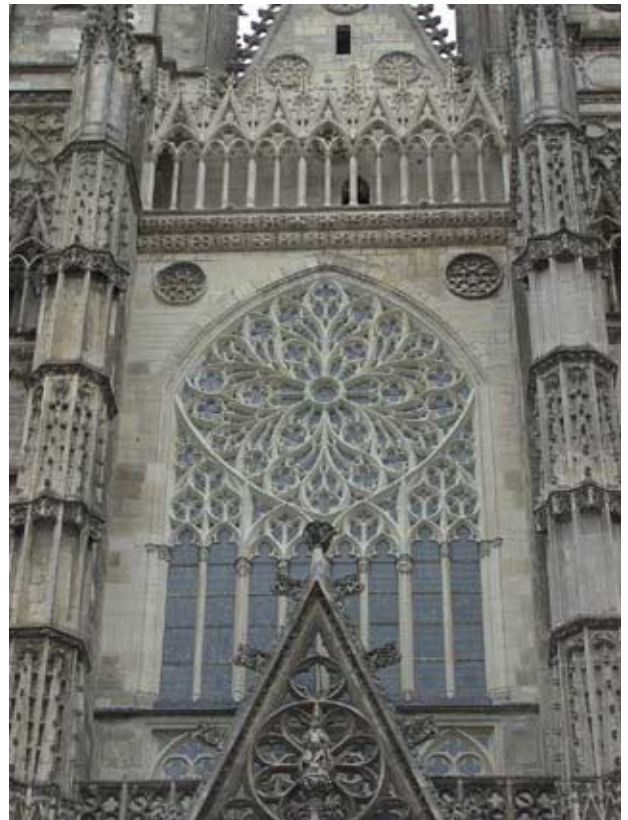
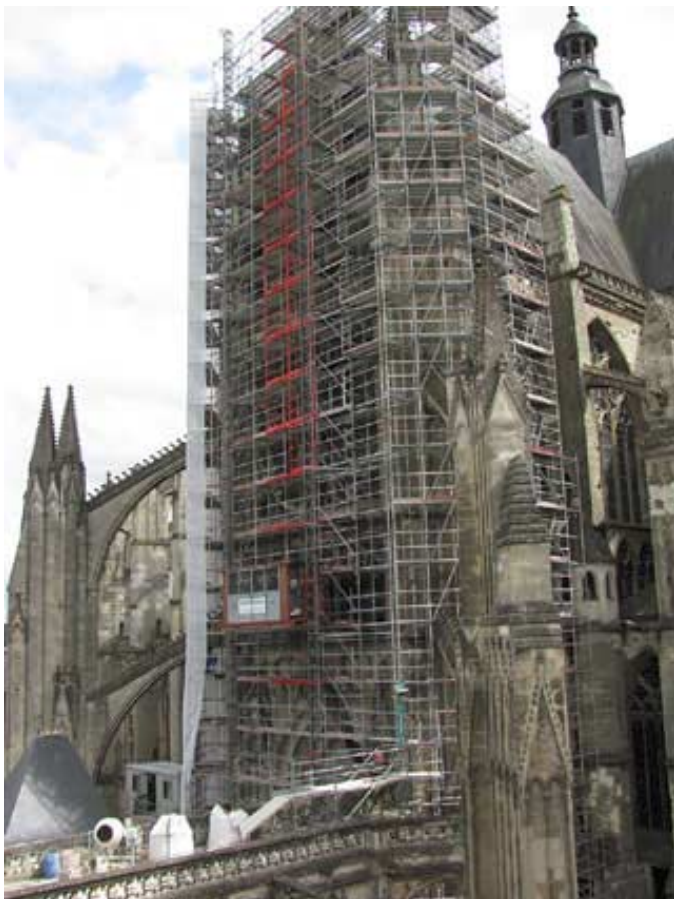
Travaux nécessités par les désordres structurels très importants affectant les maçonneries.

Les déformations des remplages des fenêtres laissaient craindre la chute des verrières.

Le chantier du transept nord
