# **RESTAURATION DE LA GALERIE GOETZ ET DU BRAS SUD DU TRANSEPT DE LA CATHEDRALE DE STRASBOURG**

**Inauguration des travaux  
19 mars 2018**

**DOSSIER DE PRESSE**

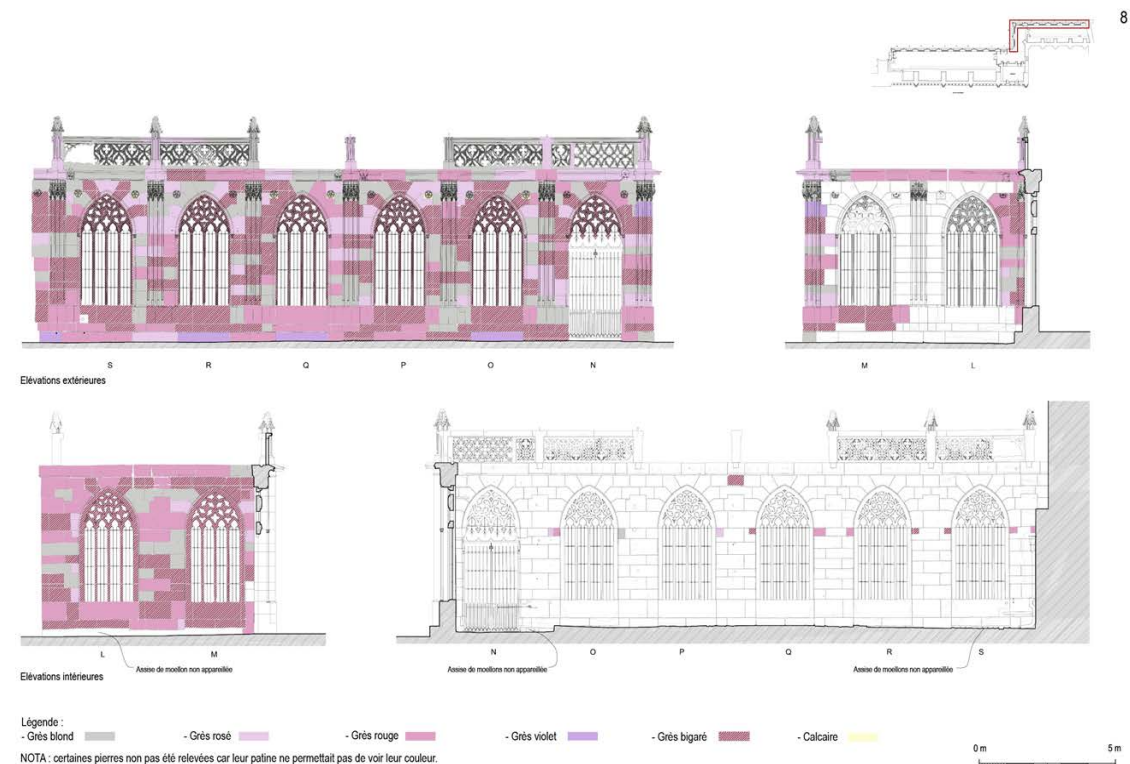
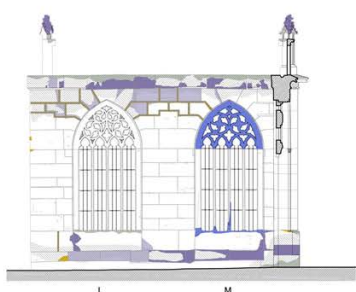
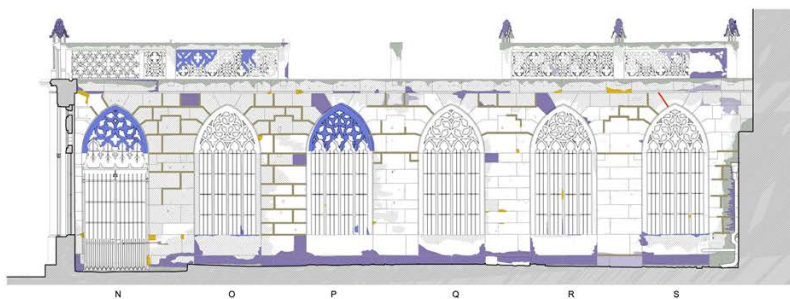
Comme l'essentiel de la cathédrale, la galerie Goetz a été construite en grès des Vosges. Or il s'agit d'une roche sédimentaire détritique, c'est à dire faite de sable pétrifié, que l'érosion, les variations climatiques, la pollution... rendent volontiers pulvérulent.

Étant située au Nord de l'édifice, la galerie est par ailleurs soumise au gel et aux mousses. Ses parties basses, directement au contact de la voie publique, ont longtemps été atteintes par la pollution et l'action animale et humaine.

Si l'on ajoute l'exubérance des reliefs, constitutive du répertoire néogothique, la prééminence des gargouilles, et la nécessité de tailler les balustrades en délit - sens qui accentue la fragilité et favorise l'exfoliation - tous les éléments étaient rassemblés pour provoquer un vieillissement accéléré de l'ouvrage.

La restauration de la galerie Nord a obéi à un principe maître, celui de la conservation, aussi extensive possible, de la substance originelle de l'ouvrage. Par le passé, la pratique a souvent prévalu de remplacer « à l'identique » les pierres et sculptures dégradées. Actuellement, l'état de la réflexion et de la technique impliquent de maintenir davantage en place les pierres d'origines.

Lorsque l'état de la pierre n'imposait pas son remplacement, on a travaillé par reminéralisation des parties attaquées, puis en comblement des parties perdues, par réagréage (comblement avec un mortier de chaux teinté dans la masse) et bouchon (empiècements ponctuels en pierre de même nature).
