Département **CHARENTE** Commune **CHALLIGNAC**
Arrondissement **BARBEZIEUX** Canton **BARBEZIEUX**

Monument **Eglise de CHALLIGNAC.**

MINISTÈRE DE L'ÉDUCATION NATIONALE
RECENSEMENT des ÉDIFICES ANCIENS de la FRANCE

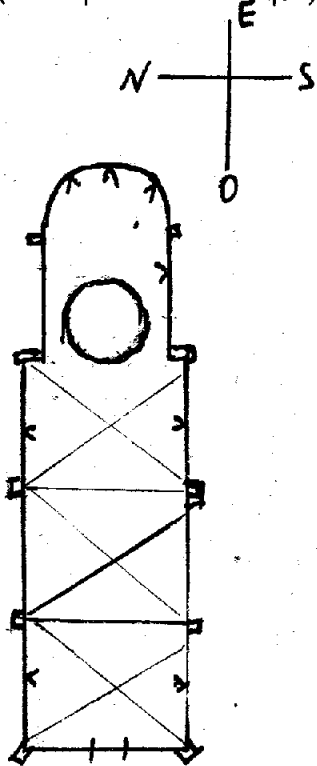
Description sommaire (avec plan schématique)

Edifice de plan rectangulaire à une seule nef, terminé par une abside semi-circulaire. La nef de trois travées est couverte de voûtes à nervures du XV^e s. qui reposent sur des colonnes rondes adossées à des pilastres.

Au carré du transept, arcs brisés à deux rouleaux et coupole sur pendentifs.

L'abside voûtée en cul de four est ornée de cinq arcatures sur colonnes rondes et éclairée par quatre fenêtres avec colonnettes rondes.

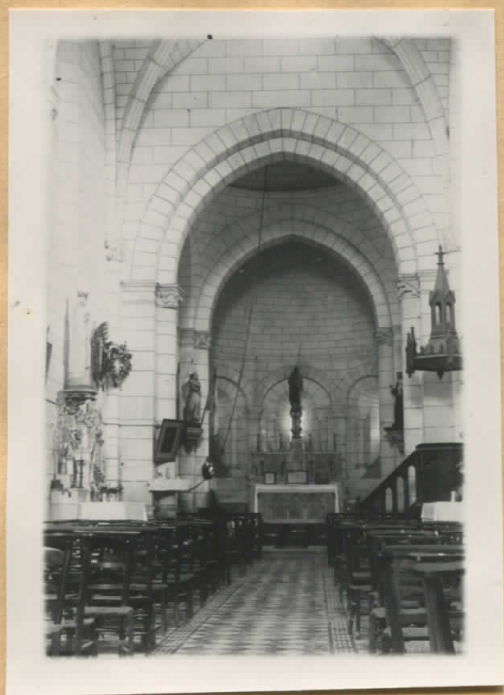
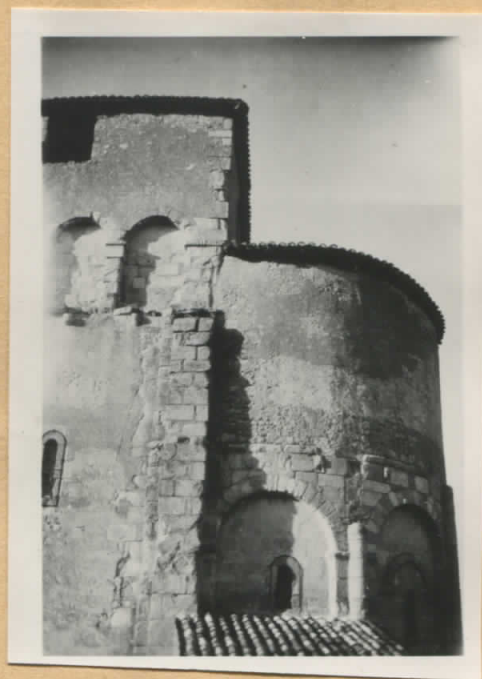
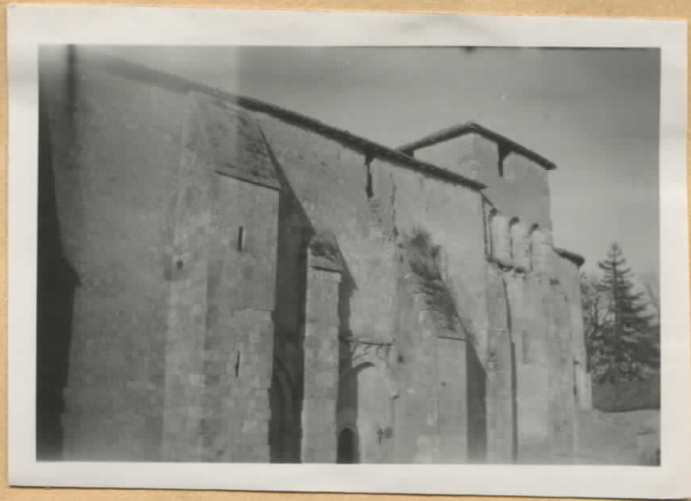
CHALLIGNAC. - Eglise : Intérieur.
Abside.
Côté Sud.

Extérieurement, l'abside est ornée d'arcatures sur colonnes rondes adossées à des pilastres.
