Localisation : 10
Aire d'étude : Aube
Commune : Chaource
Titre courant : **tullerie, puis ferme**
Dénomination : tuilerie
Destinations : ferme

Référence : IA10000071

Dossier de patrimoine industriel établi en 1998 par Alvès dos Santos G.

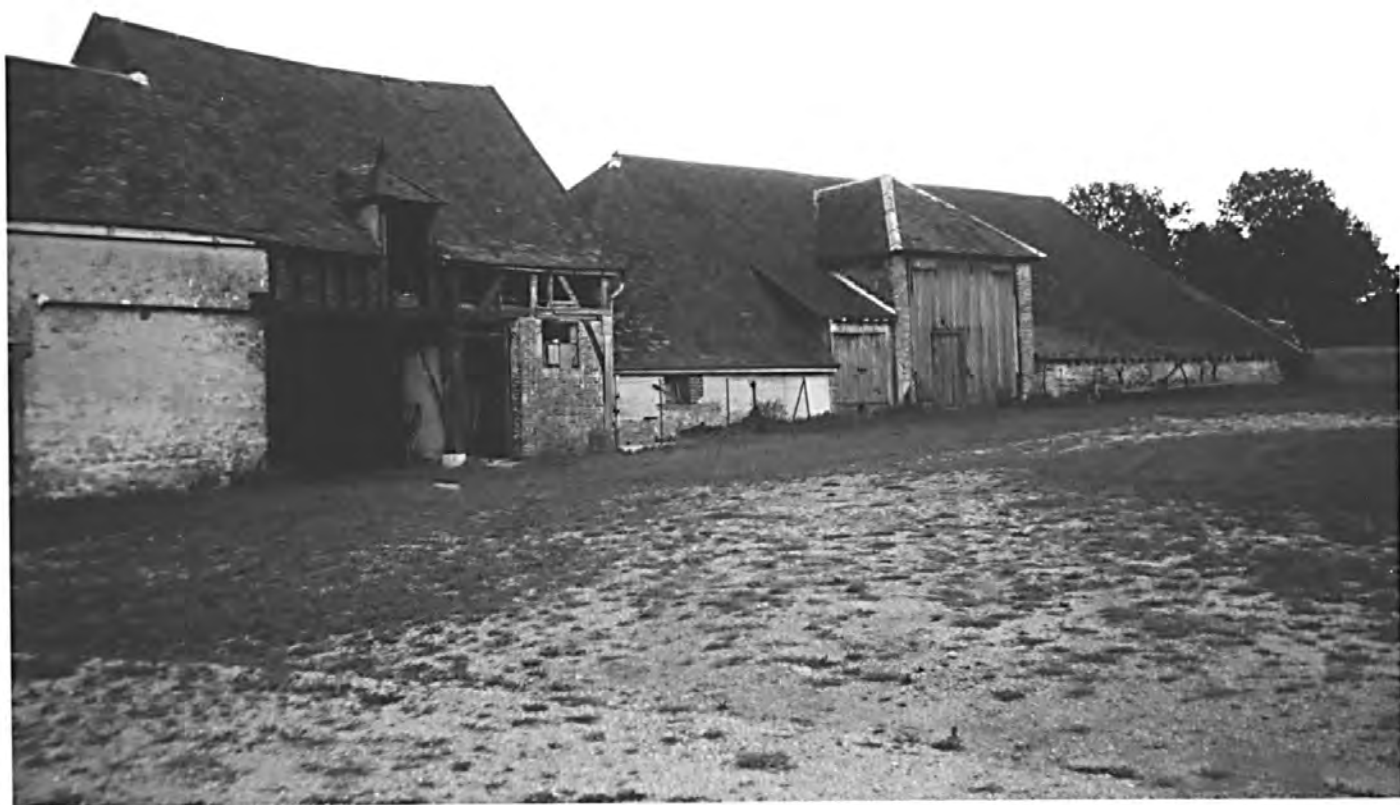
Fig. 1 : Vue de la tuilerie depuis l'ouest

Atelier de fabrication composé d'une vaste halle en rez-de-chaussée, dont le toit à longs pans et croupe en tuile atteint presque le sol, et dont l'entrée à croupe interrompt l'avant-toit.

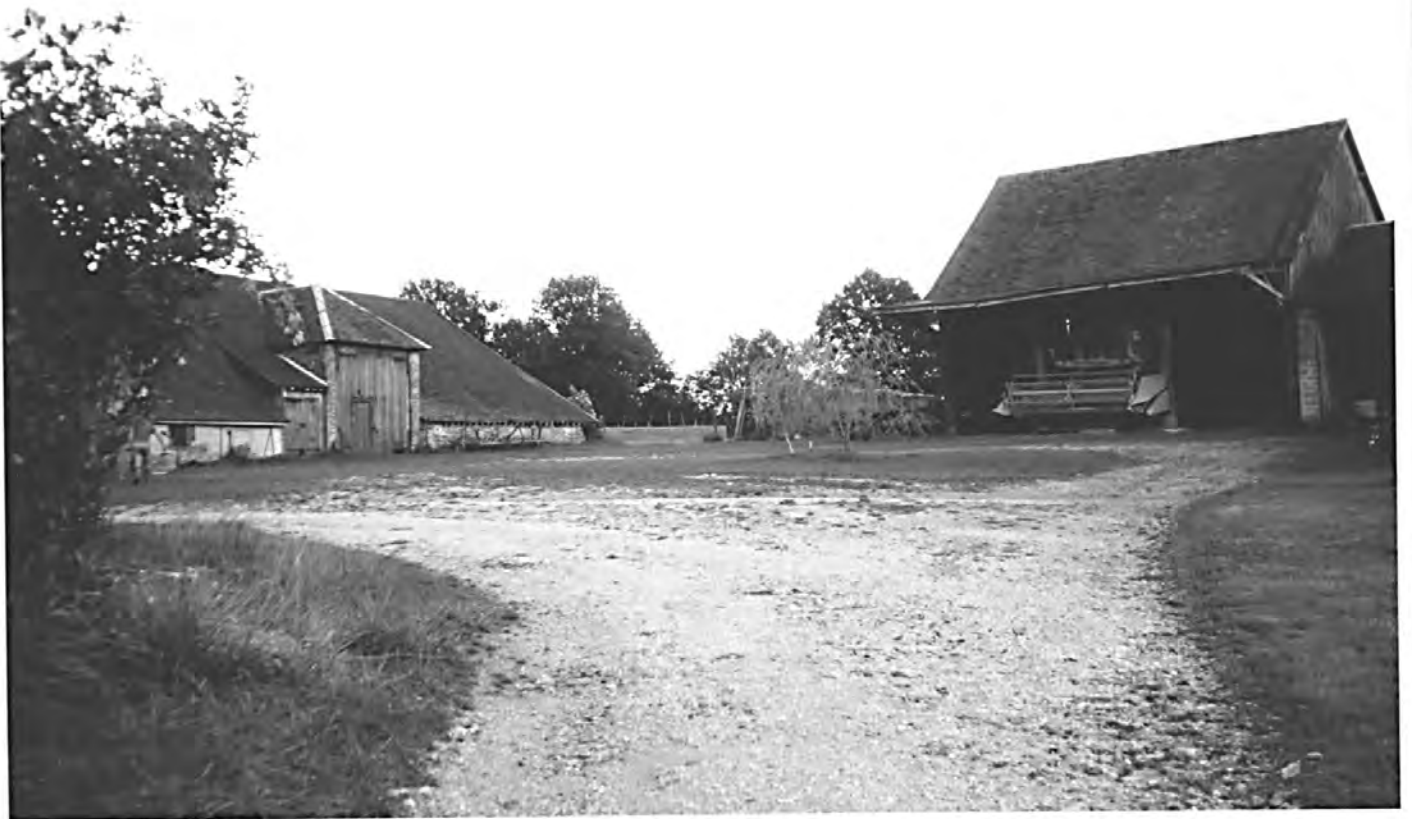
Fig. 2 : Tuilerie et hangar vus depuis le nord-ouest

PARTIES CONSTITUANTES : atelier de fabrication; hangar industriel
