| Titre courant | : <b>Eglise paroissiale Saint-Franchy</b> | |

Dossier de enquête partielle inventaire topographique établi en 1994, 1996 par Brigitte Fromaget

### EGLISE PAROISSIALE SAINT-FRANCHY

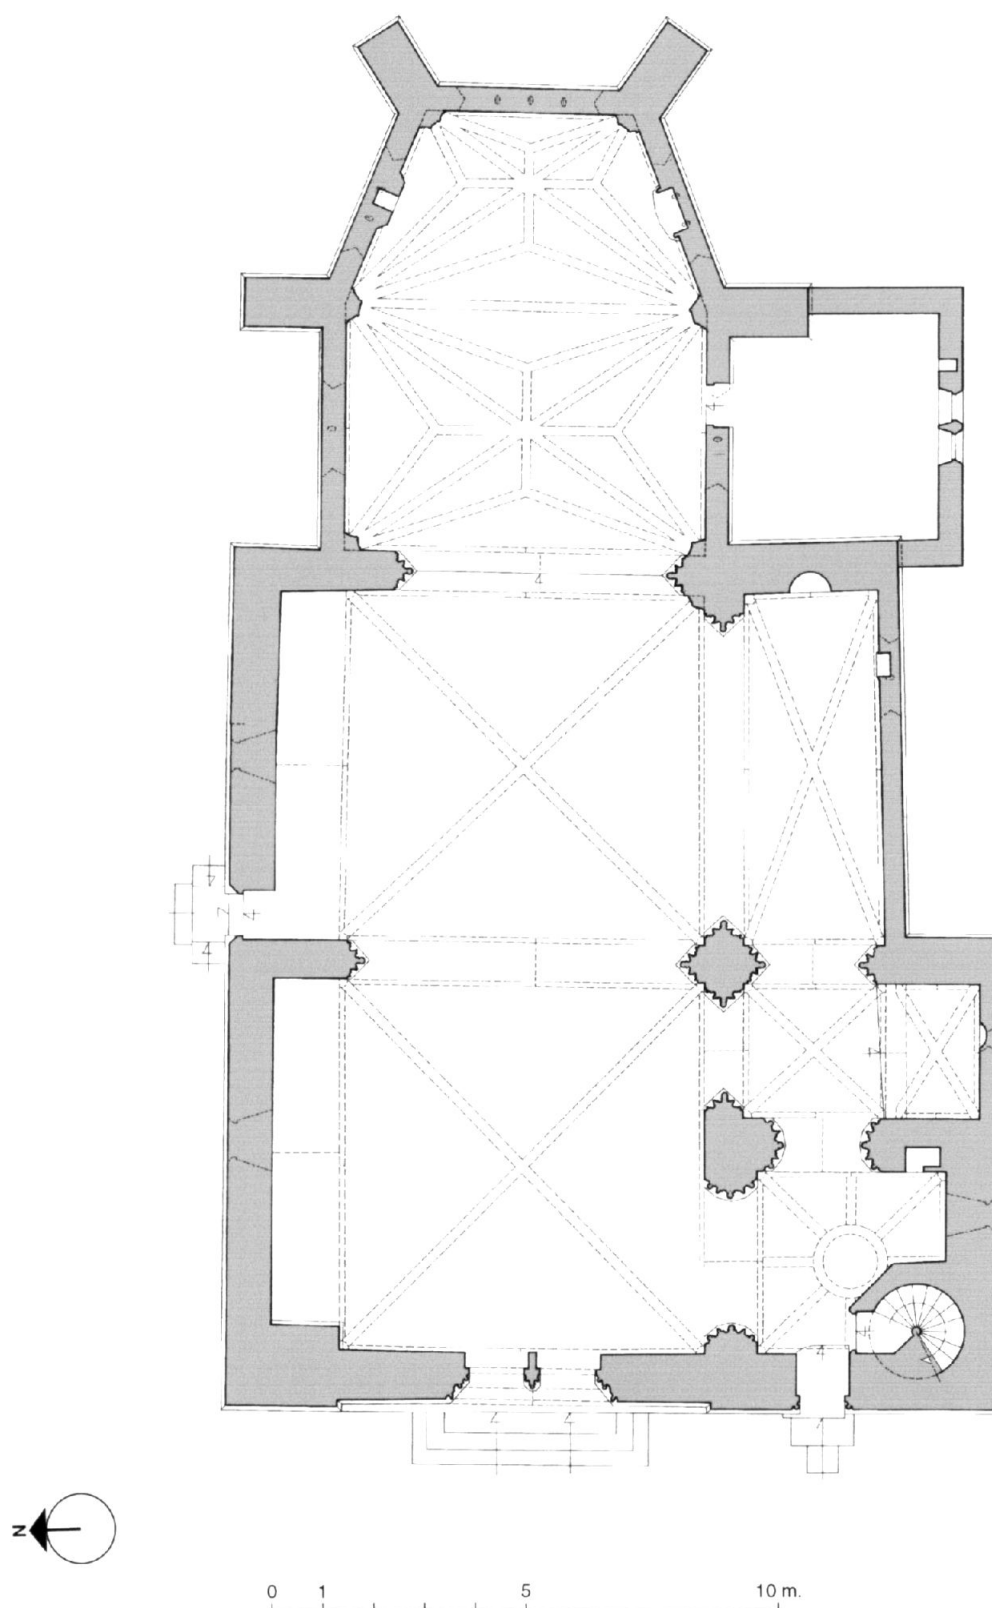
## Pl. II Plan

Relevé au 1/50e réduit au 1/150e, Alain Morelière, 1997

Nef composée d'un vaisseau principal à deux grandes travées sensiblement carrées, flanqué au sud d'un collatéral précédé de la travée sous clocher ; au nord, deux larges arcades brisées séparent la nef du mur nord. Choeur à une travée droite et abside à trois pans. Chapelle latérale ouverte sur la première travée du collatéral. Chapelle des fonts baptismaux aménagée dans la travée sous clocher, à l'est de la tourelle d'escalier dans oeuvre. A l'extérieur, l'édifice présente des traces de reprises notamment sur le mur nord. Sacristie couverte de zinc à droite du choeur.
