Localisation : 58
Aire d'étude : Tannay
Commune : Saint-Didier
Adresse : rue de la Roche
Titre courant : **Eglise paroissiale Saint-Didier**
Dénomination : église paroissiale
Vocable : Saint-Didier

Référence : IA58000023

Dossier de enquête partielle inventaire topographique établi en 1994, 1996 par Brigitte Fromaget

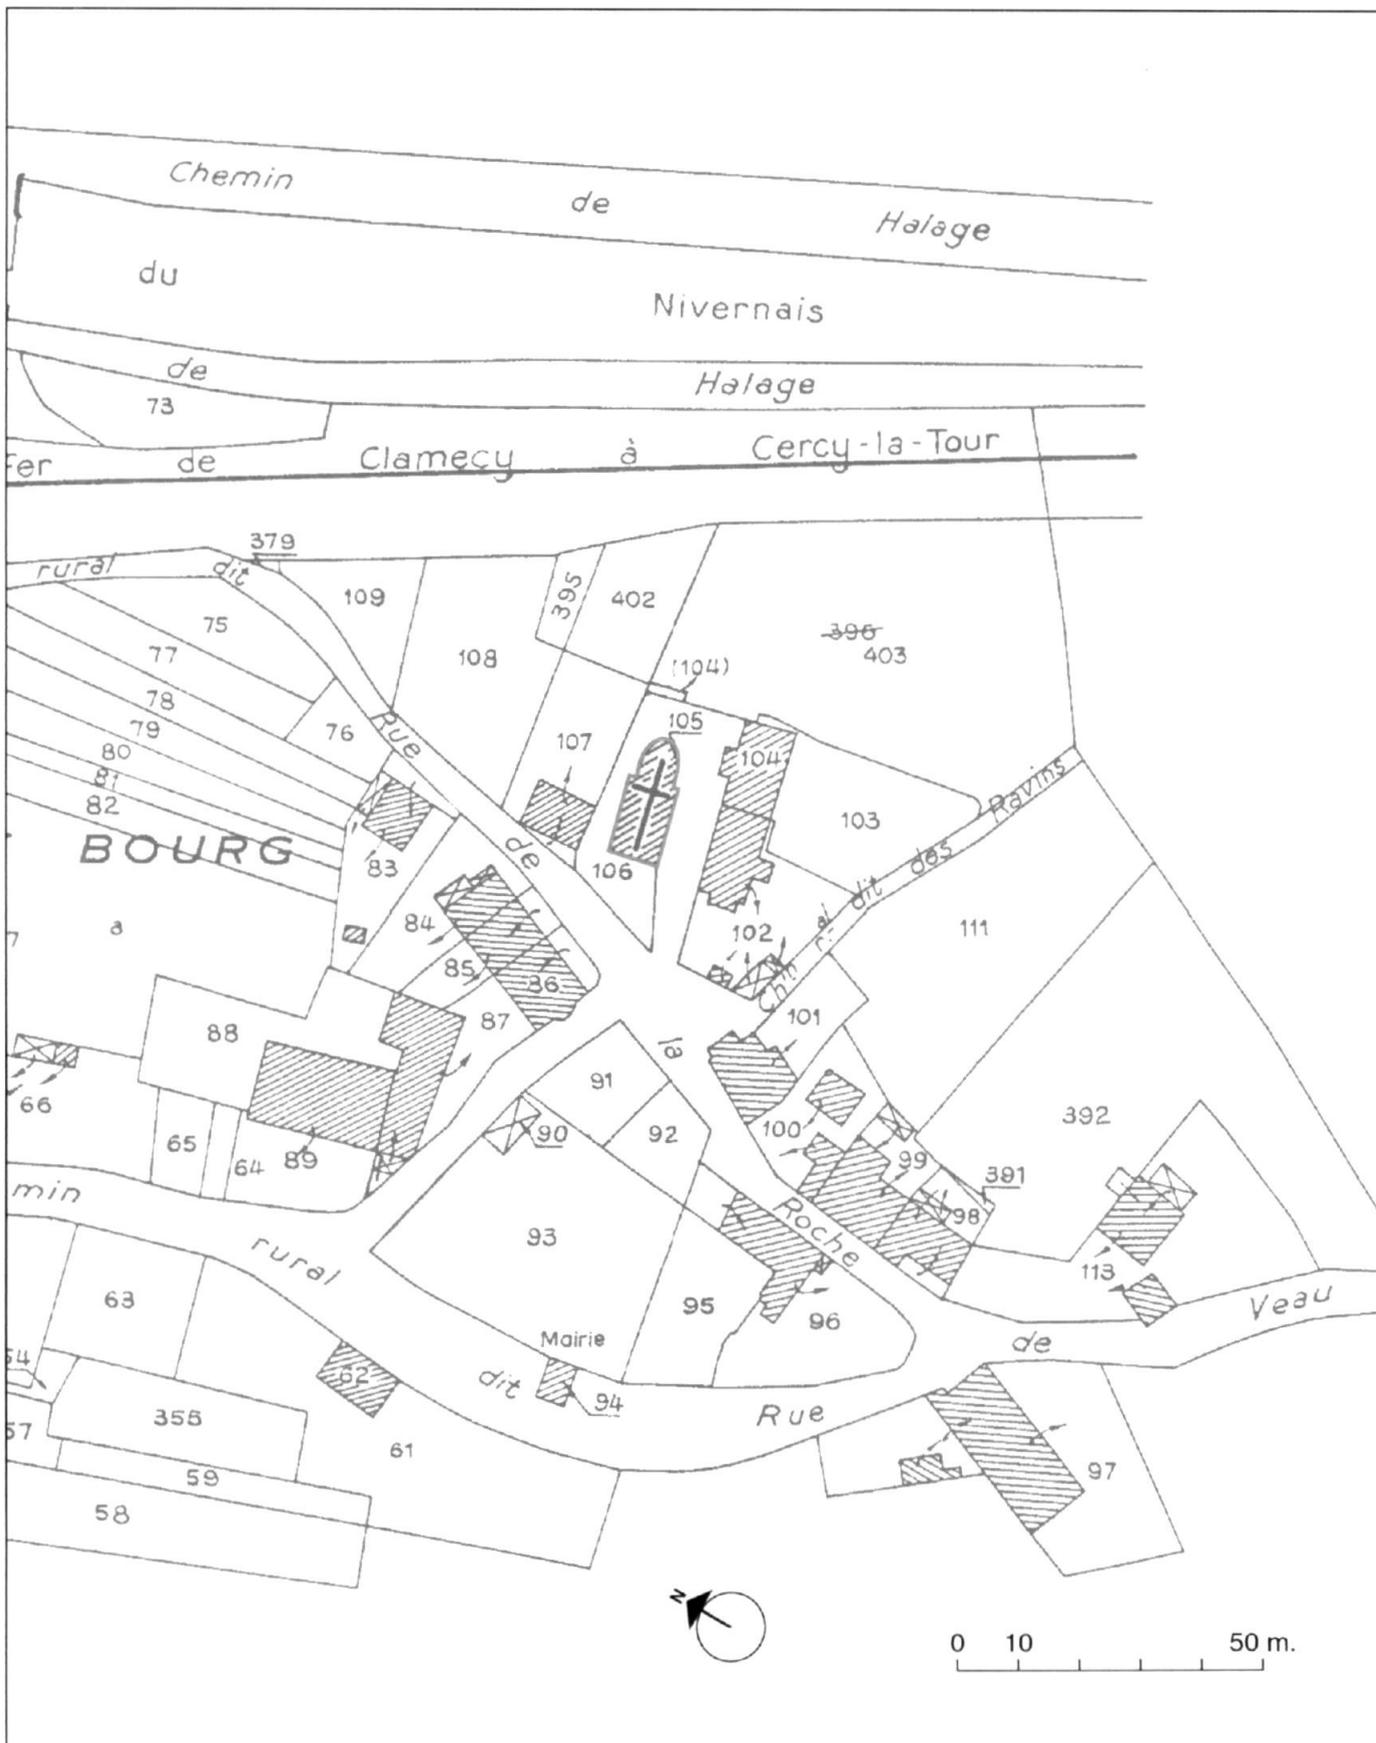
Pl. I Plan de situation et plan-masse.
Extrait du plan cadastral au 1/1250e, section A1, 1987.

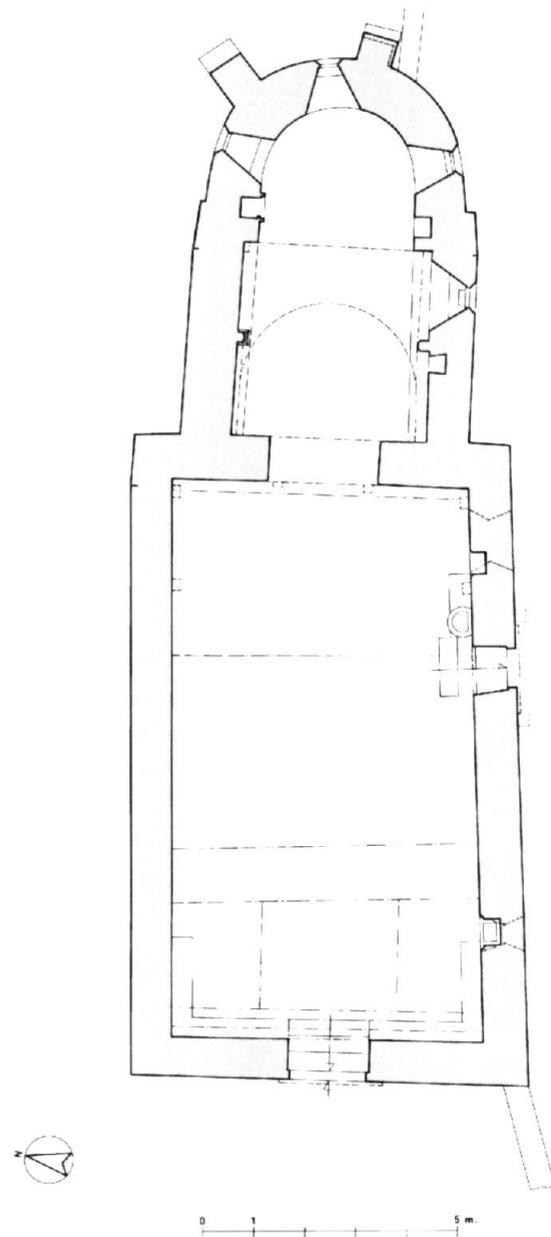
PII : Plan

Relevé au 1:50e réduit au 1:150e, Alain Morelière, 1997.

Petite église à nef rectangulaire prolongée par un chœur plus étroit terminé en abside. Entraits et poinçons des fermes apparents sous la voûte en berceau de la nef.

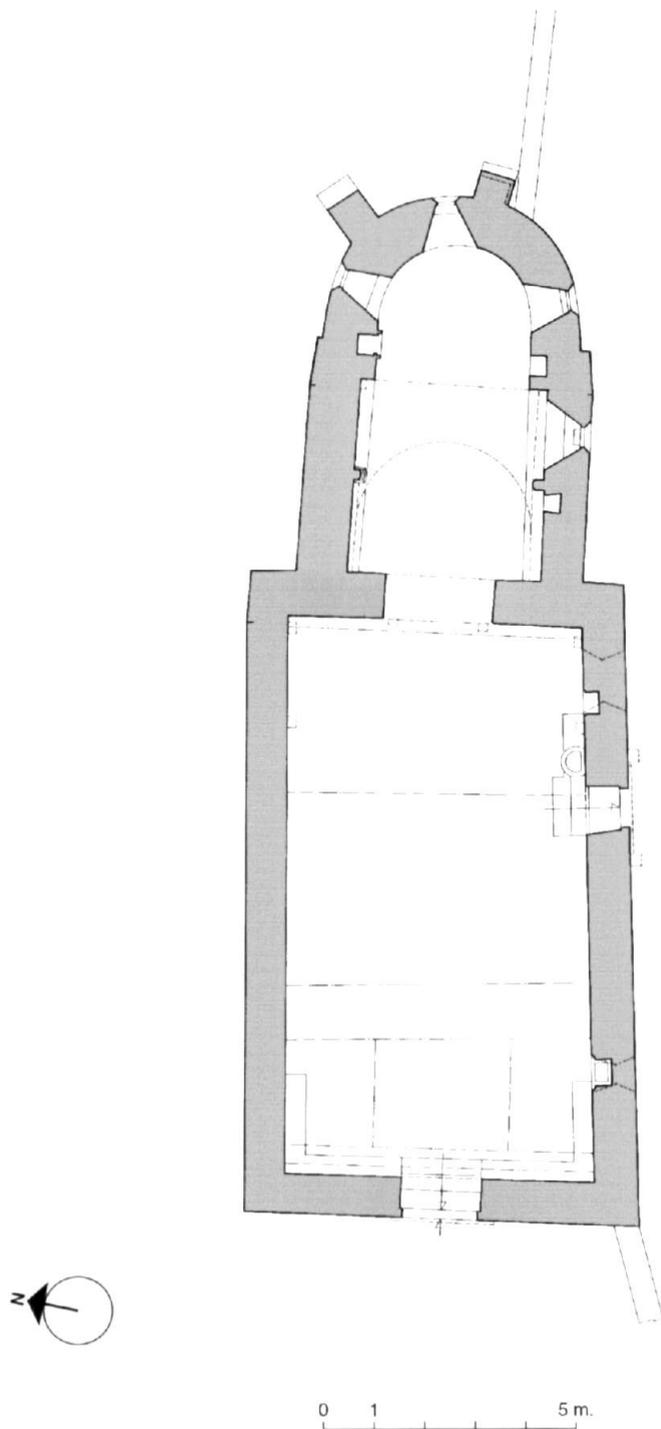
Pl. II Plan.

Relevé au 1/50e, réduit au 1/150e, Alain Morelière, 1997.

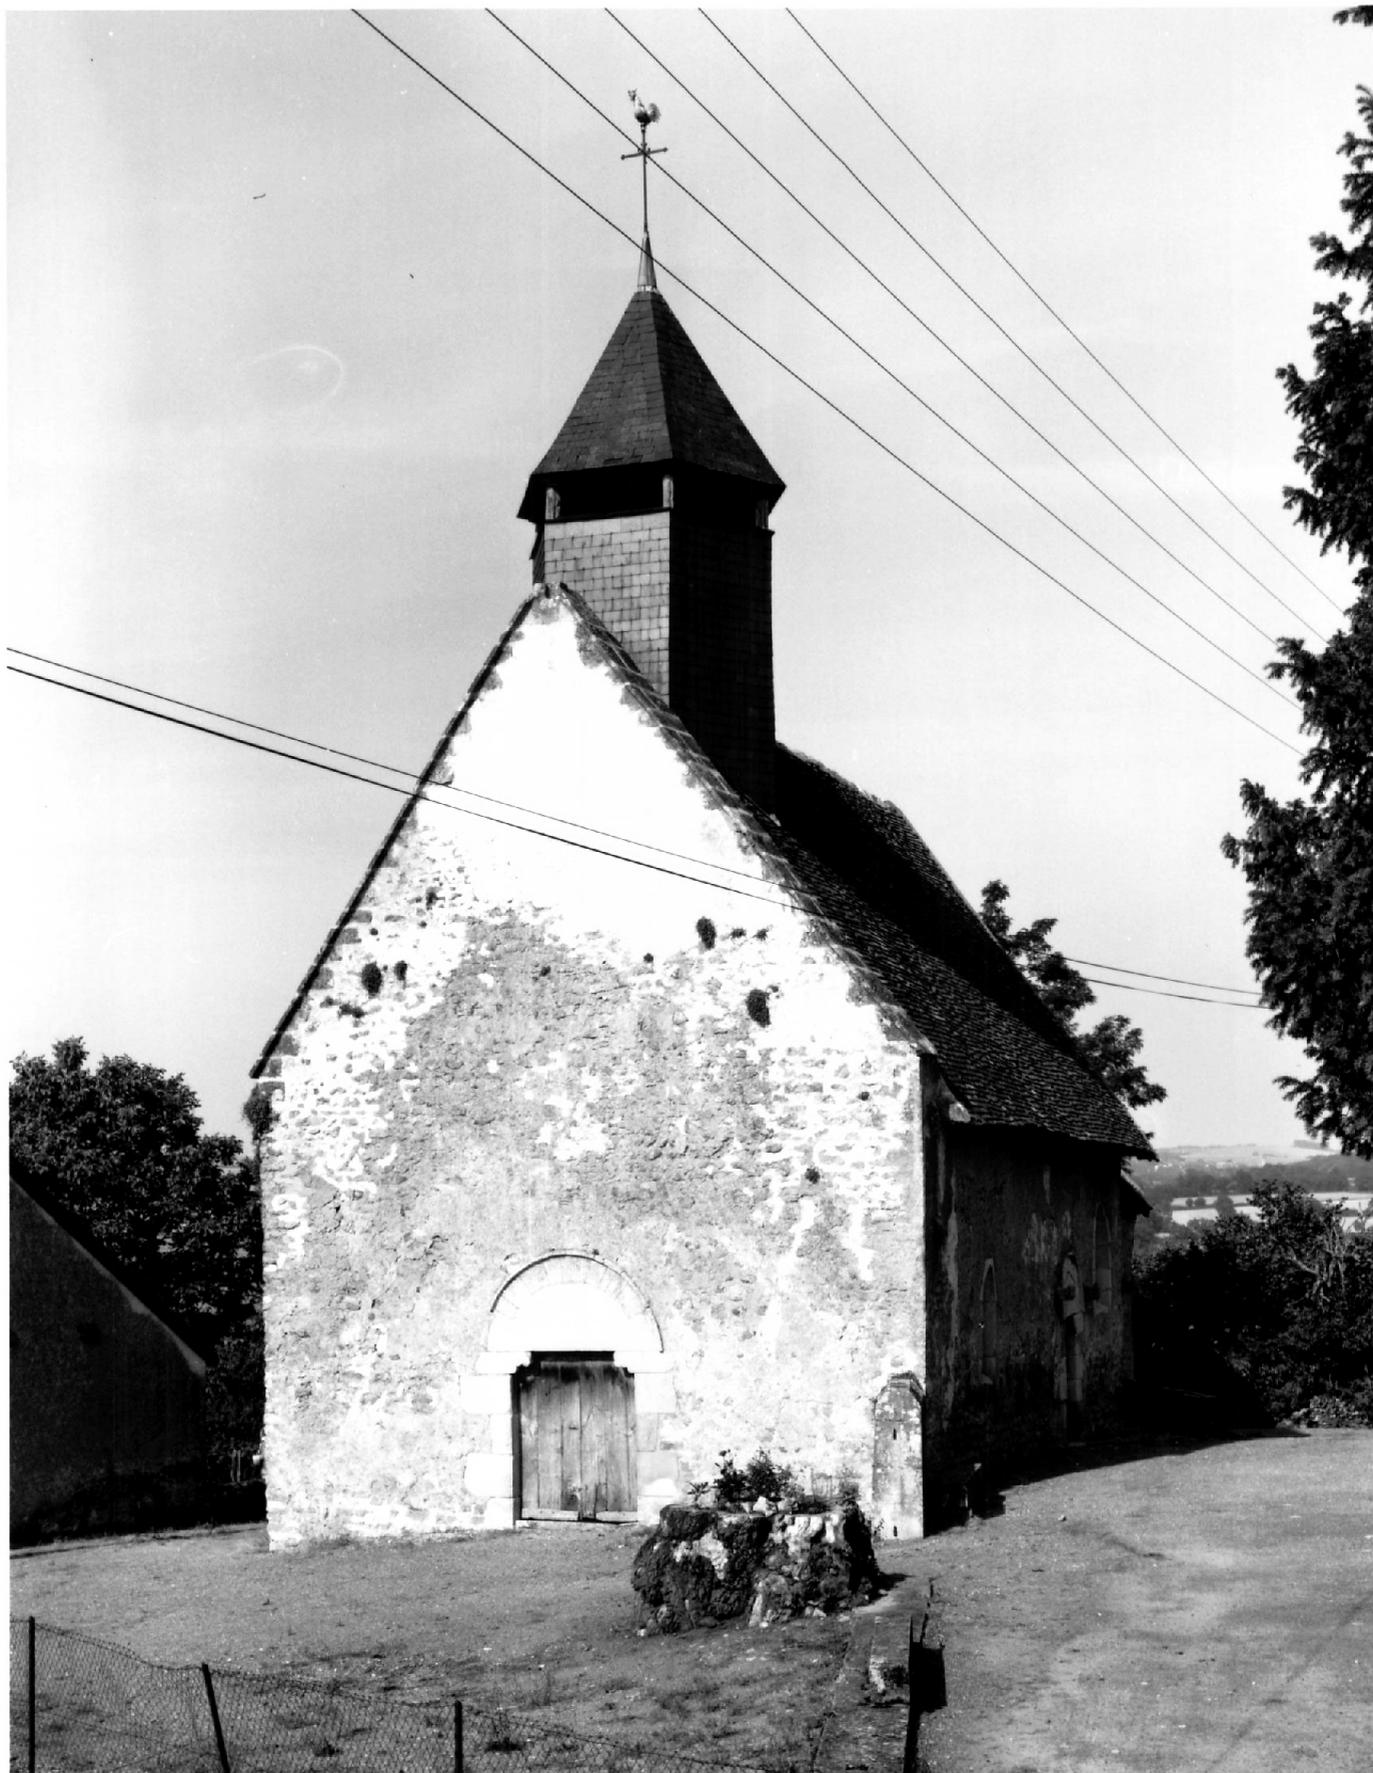
Fig.1 Vue d'ensemble

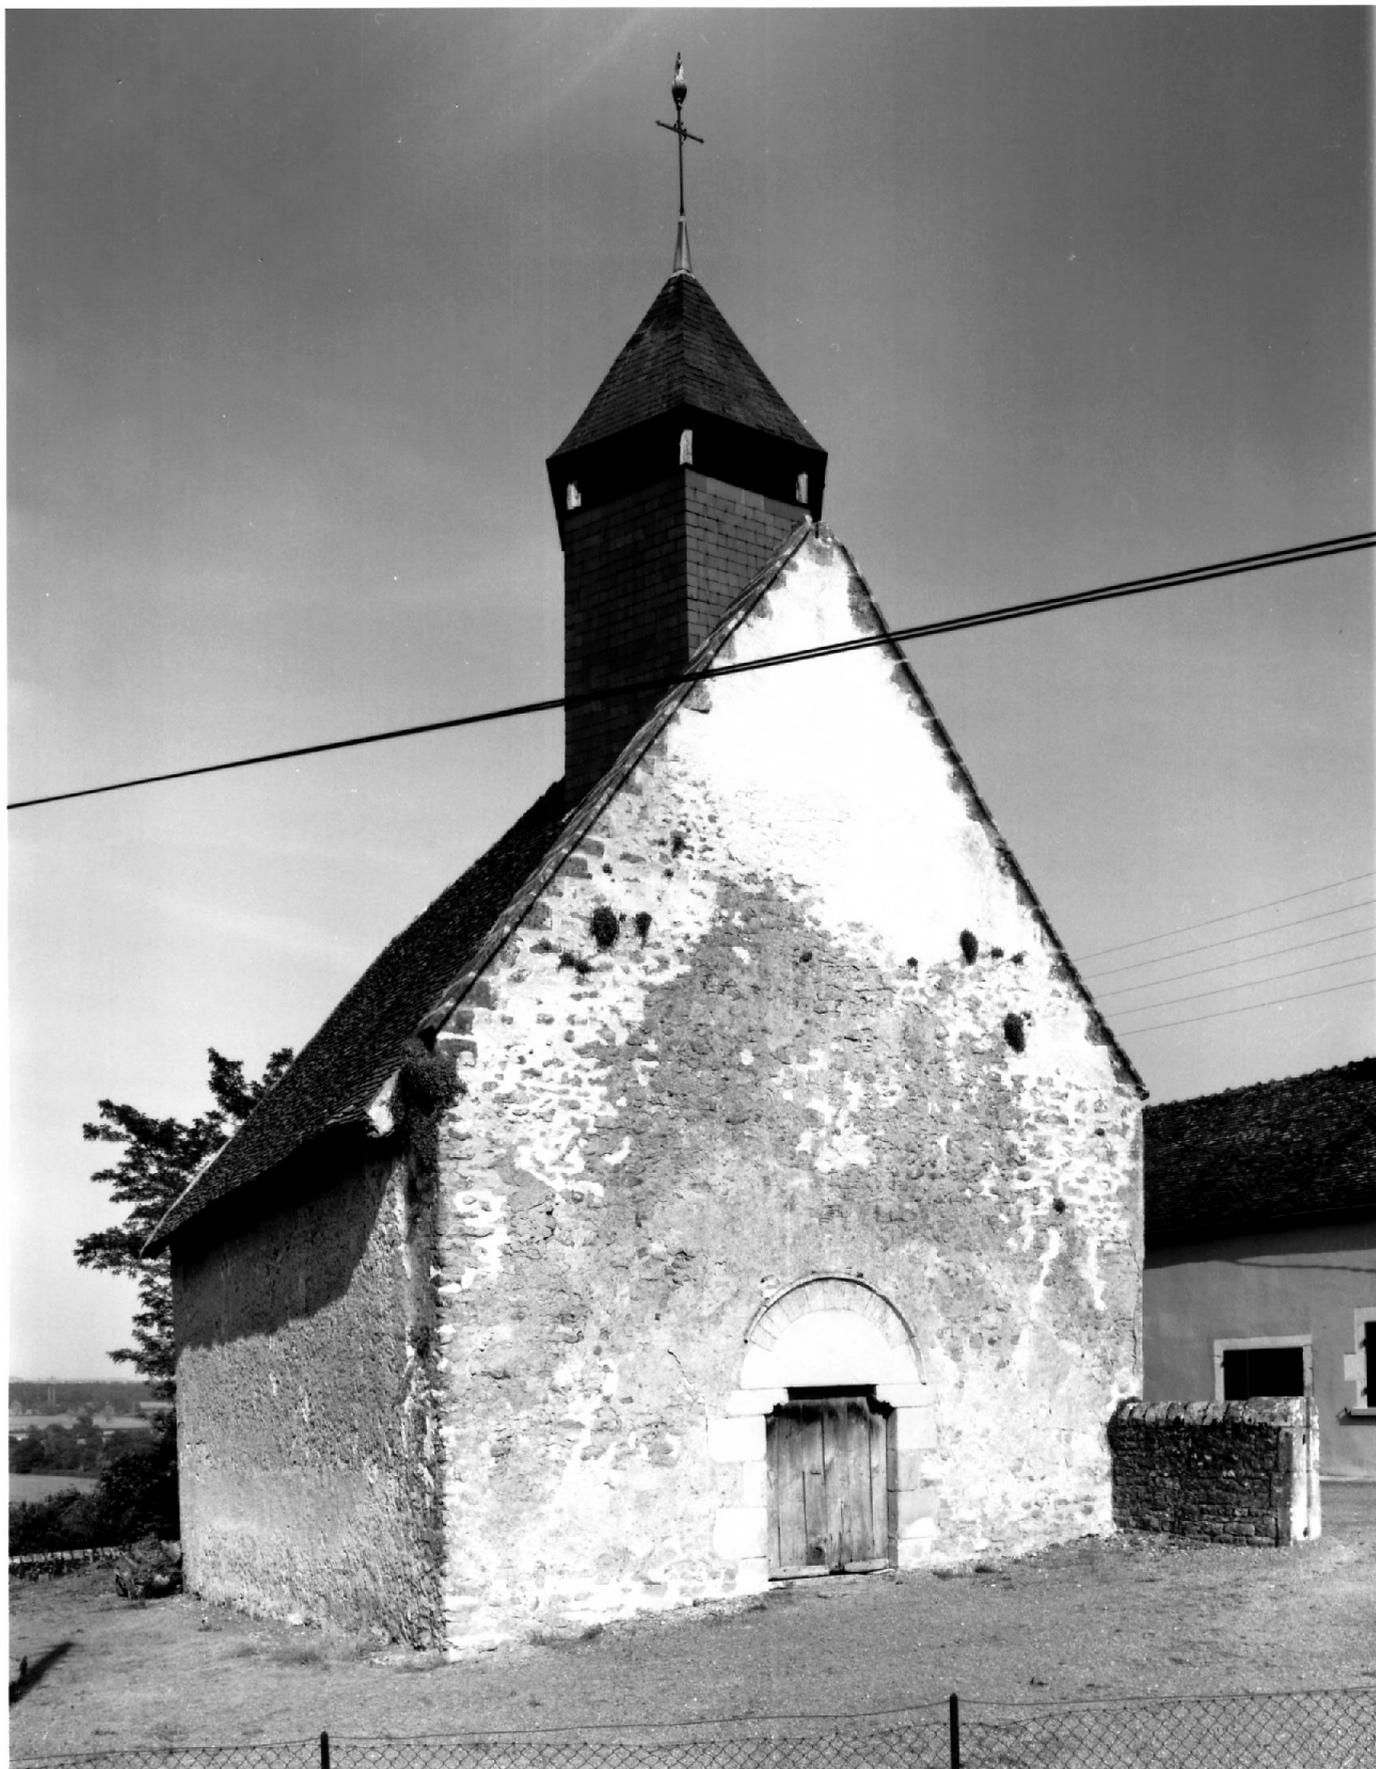
Fig.2 Façade et élévation gauche

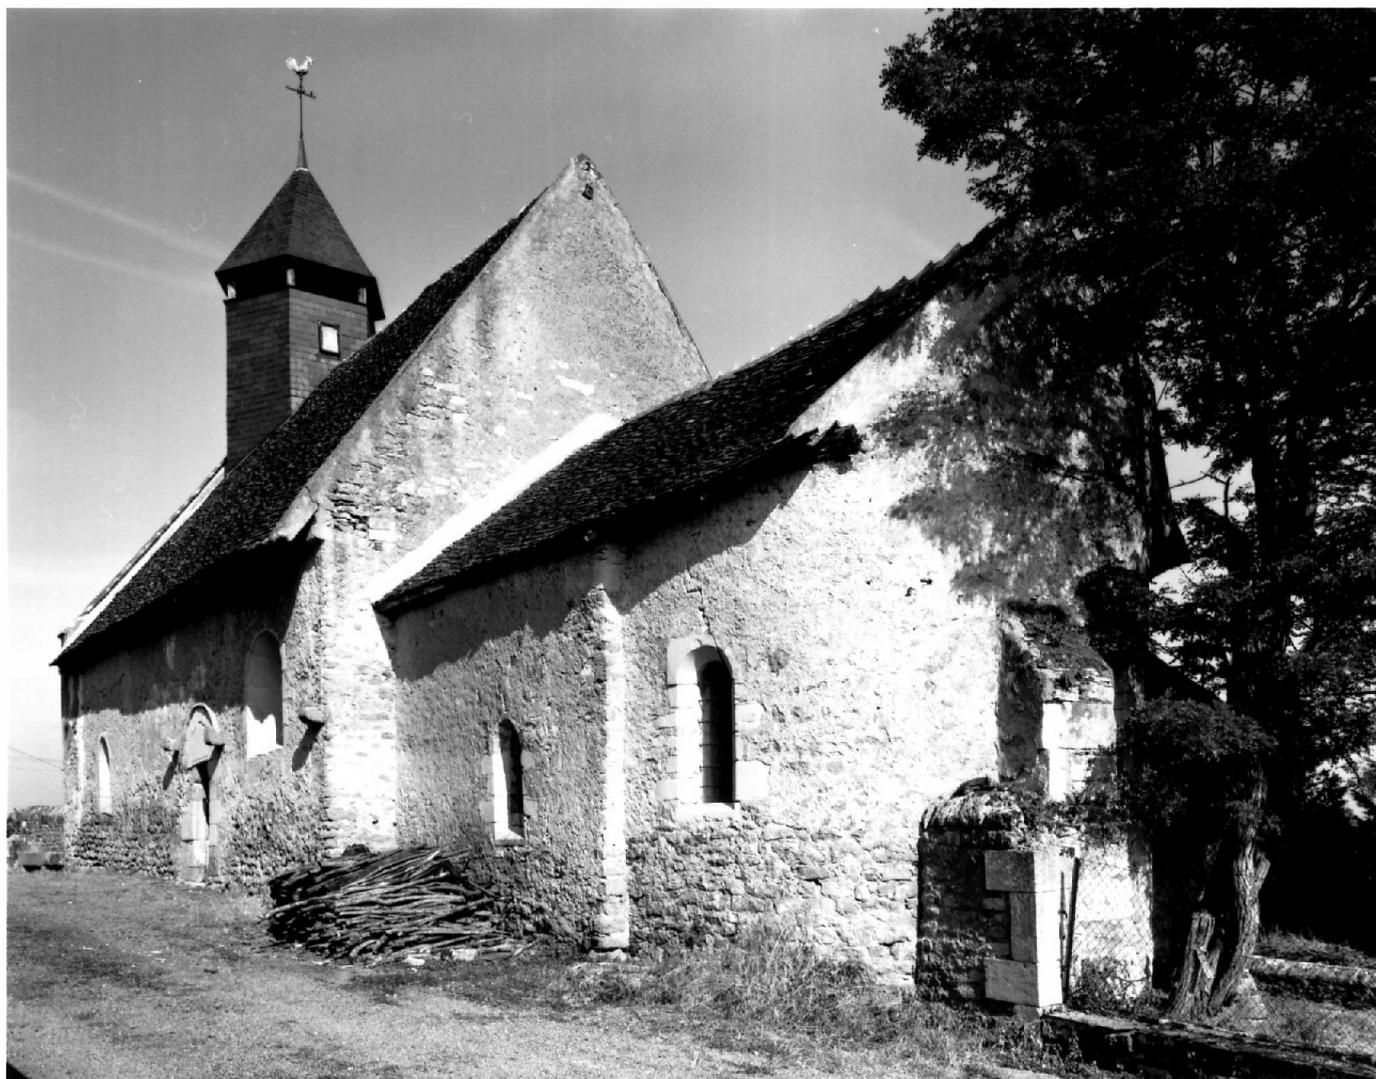
Fig.3 Elévation droite et abside

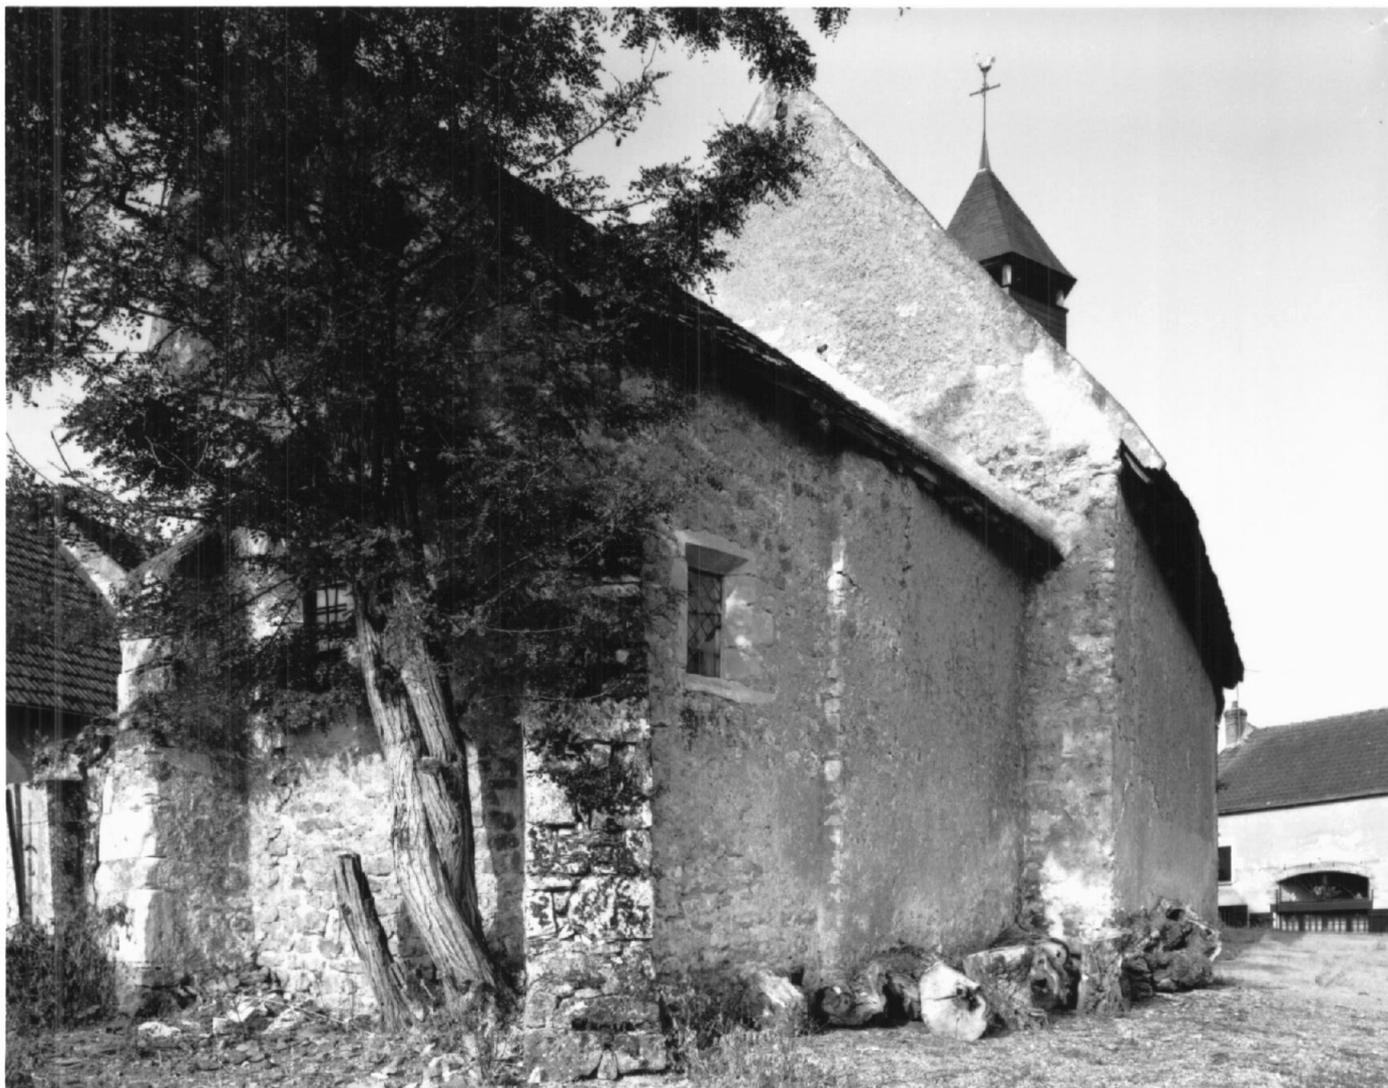
Fig.4 Choeur

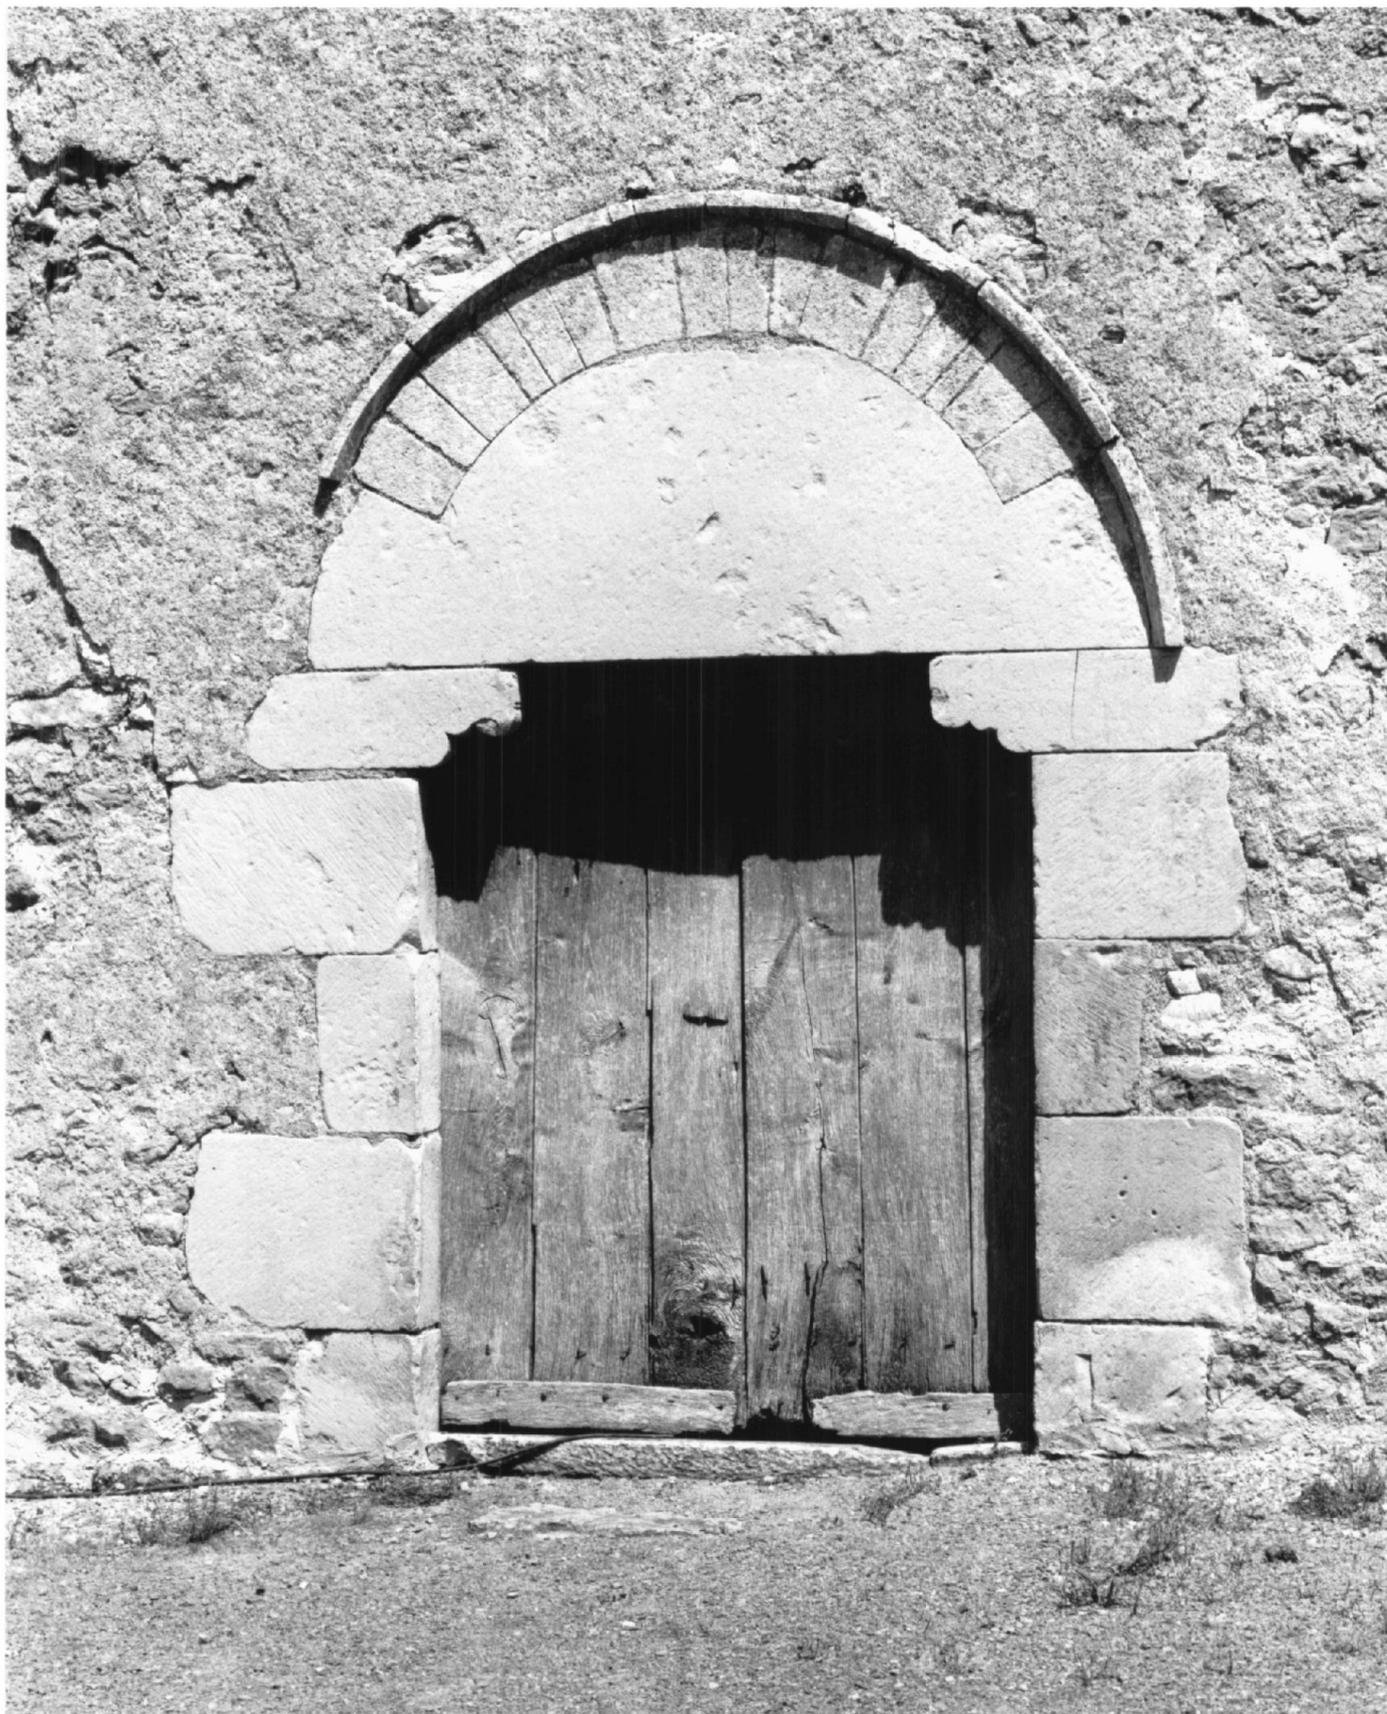
Fig.5 Portail

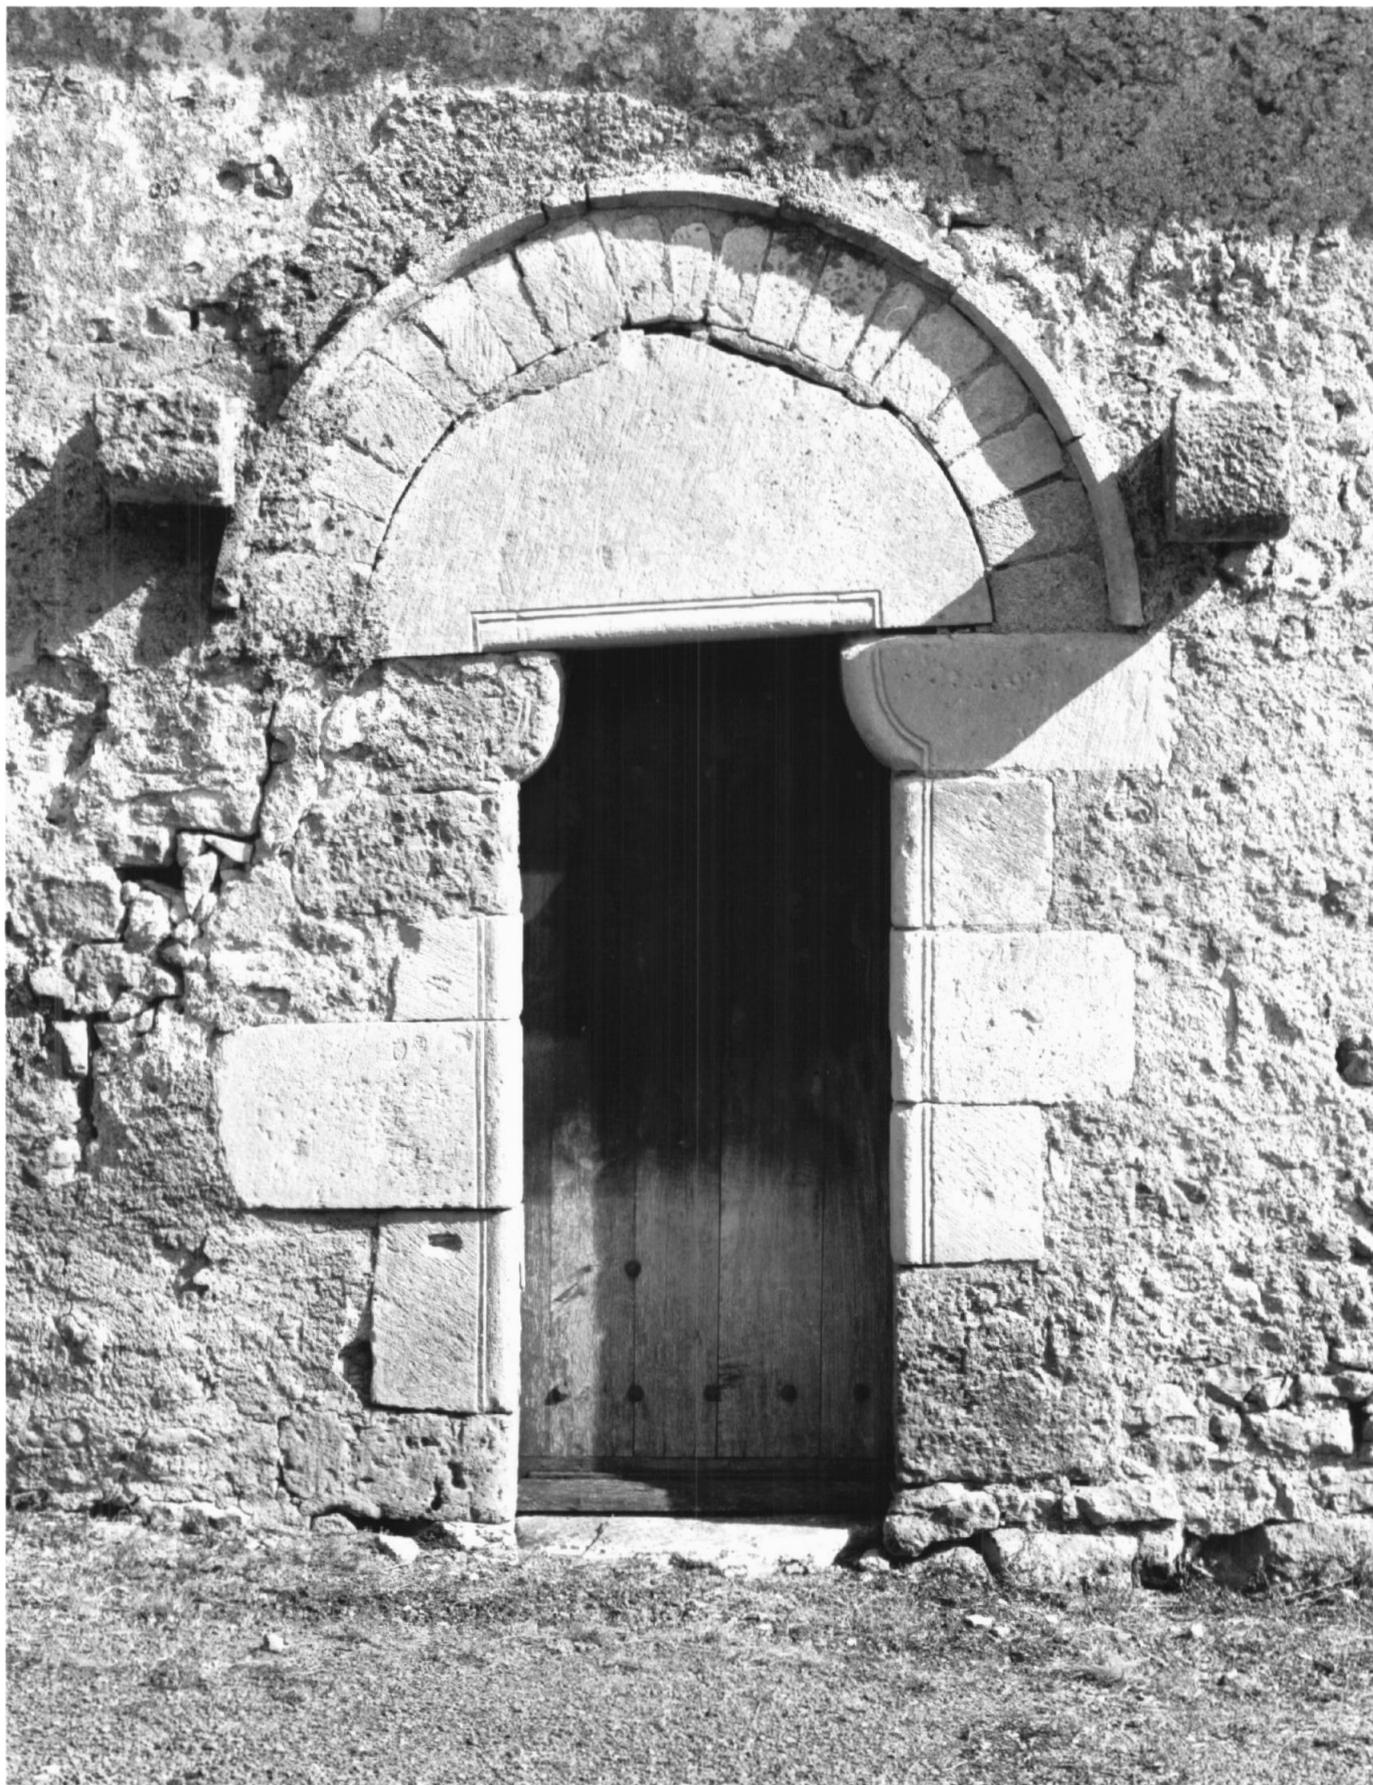
Fig.6 Porte latérale

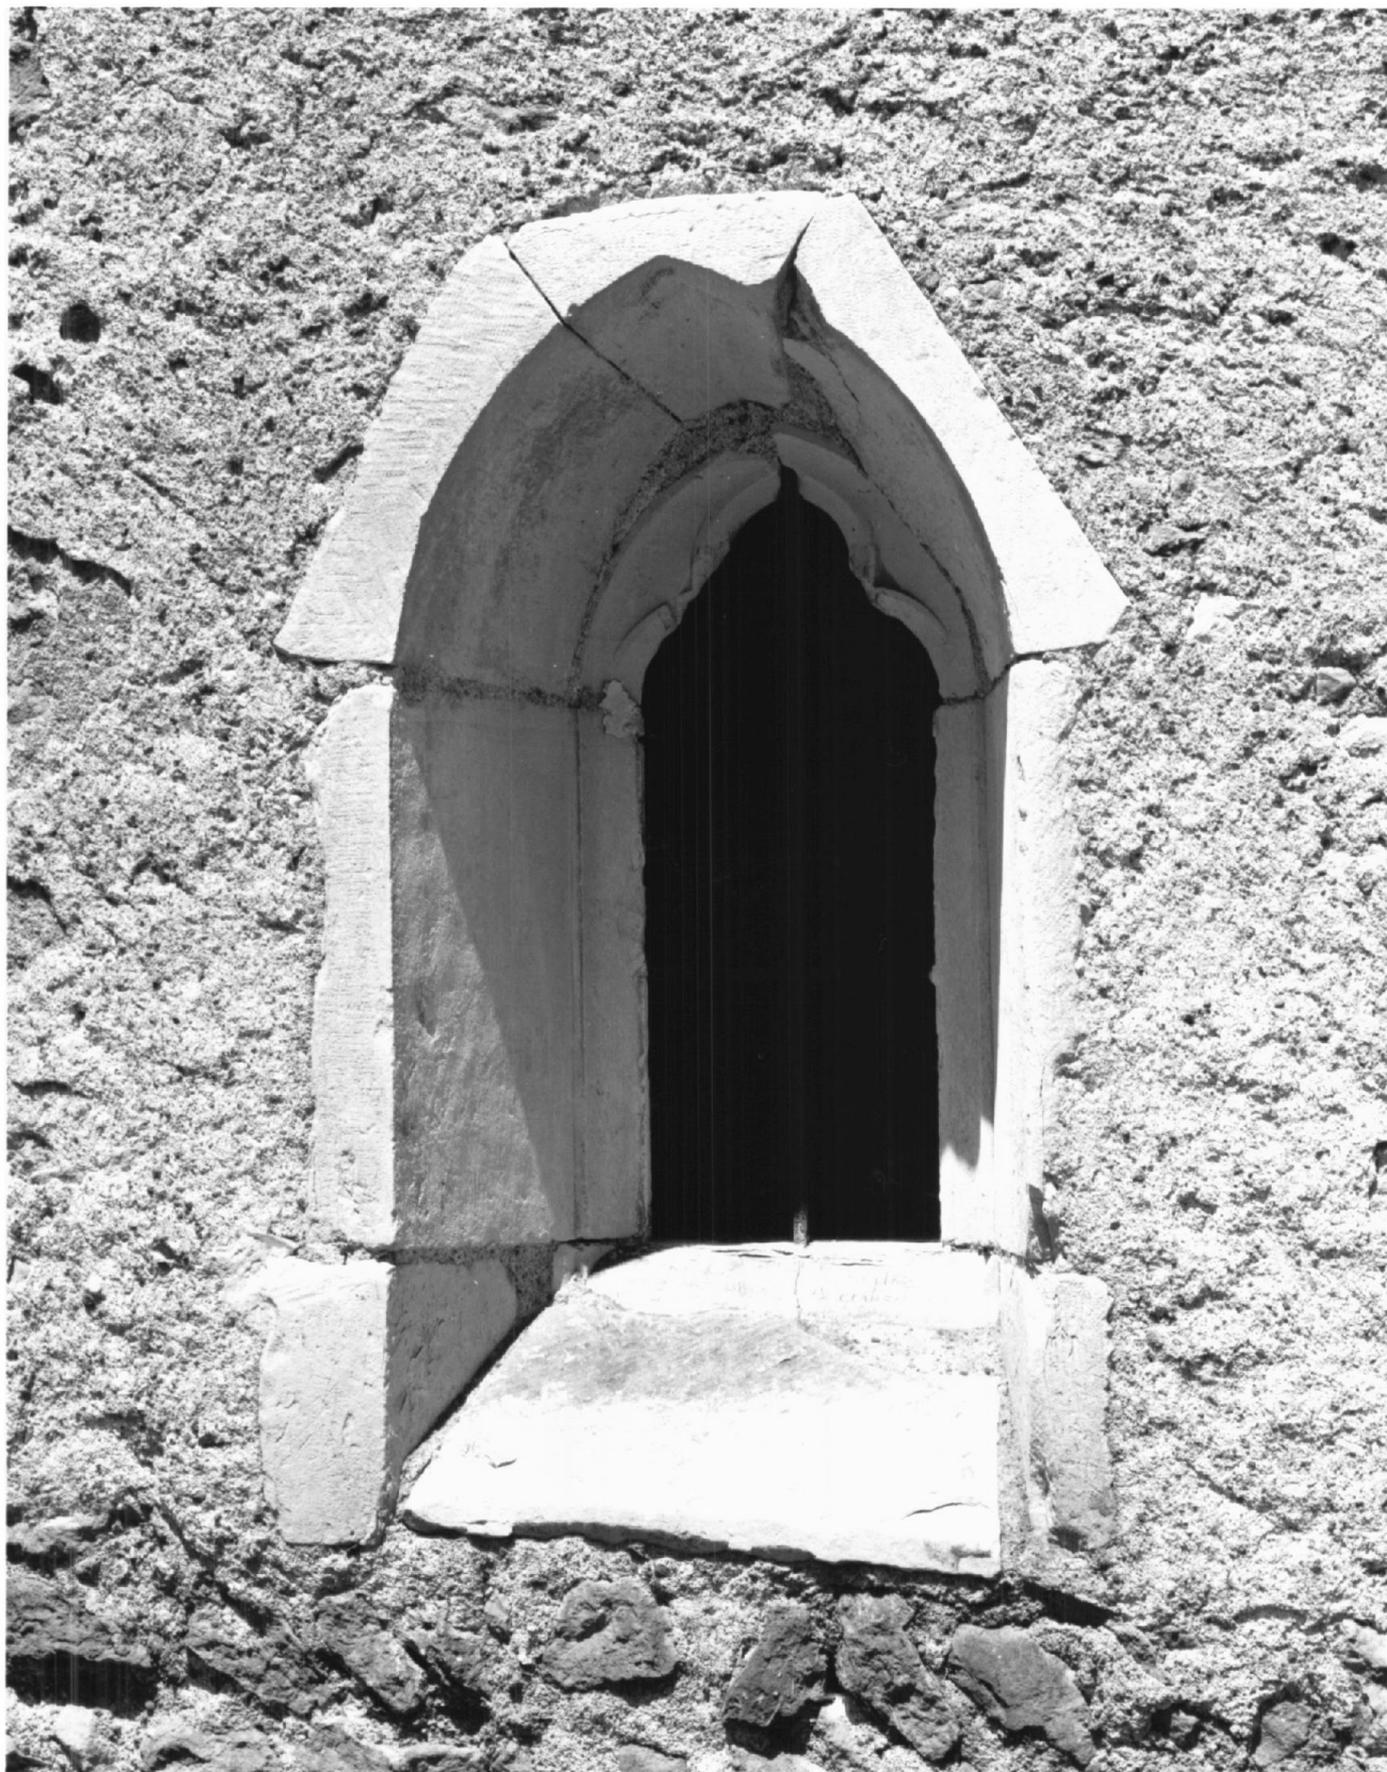
Fig.7 Baie droite de la nef

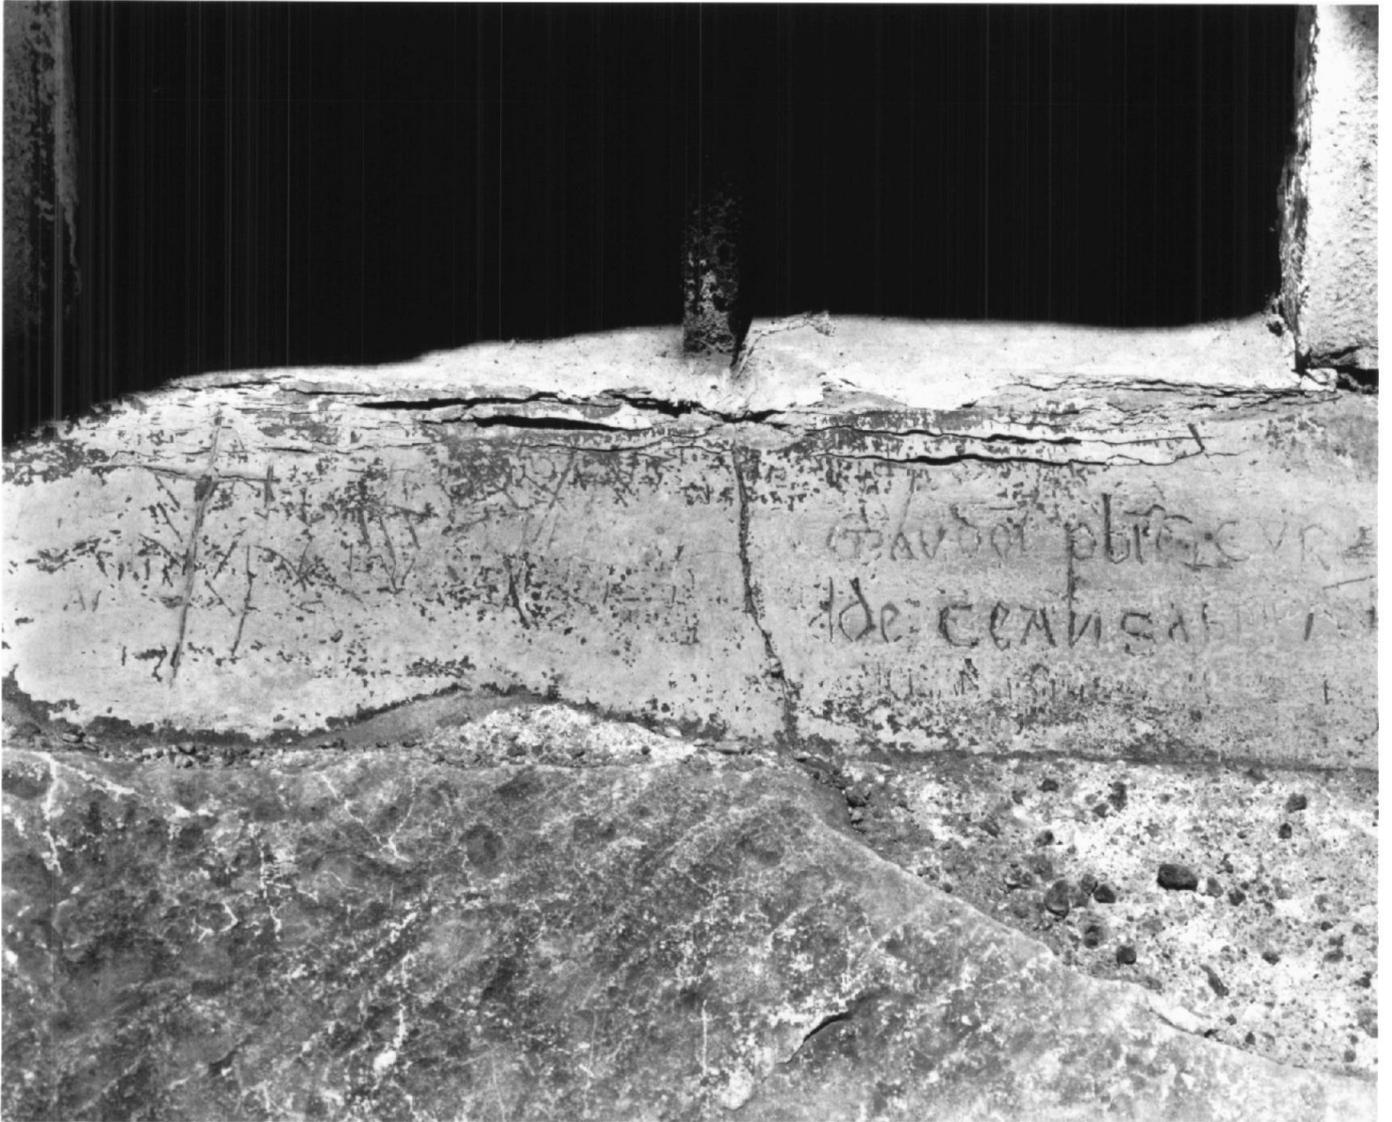
Fig.8 Baie droite de la nef, détail des graffitis

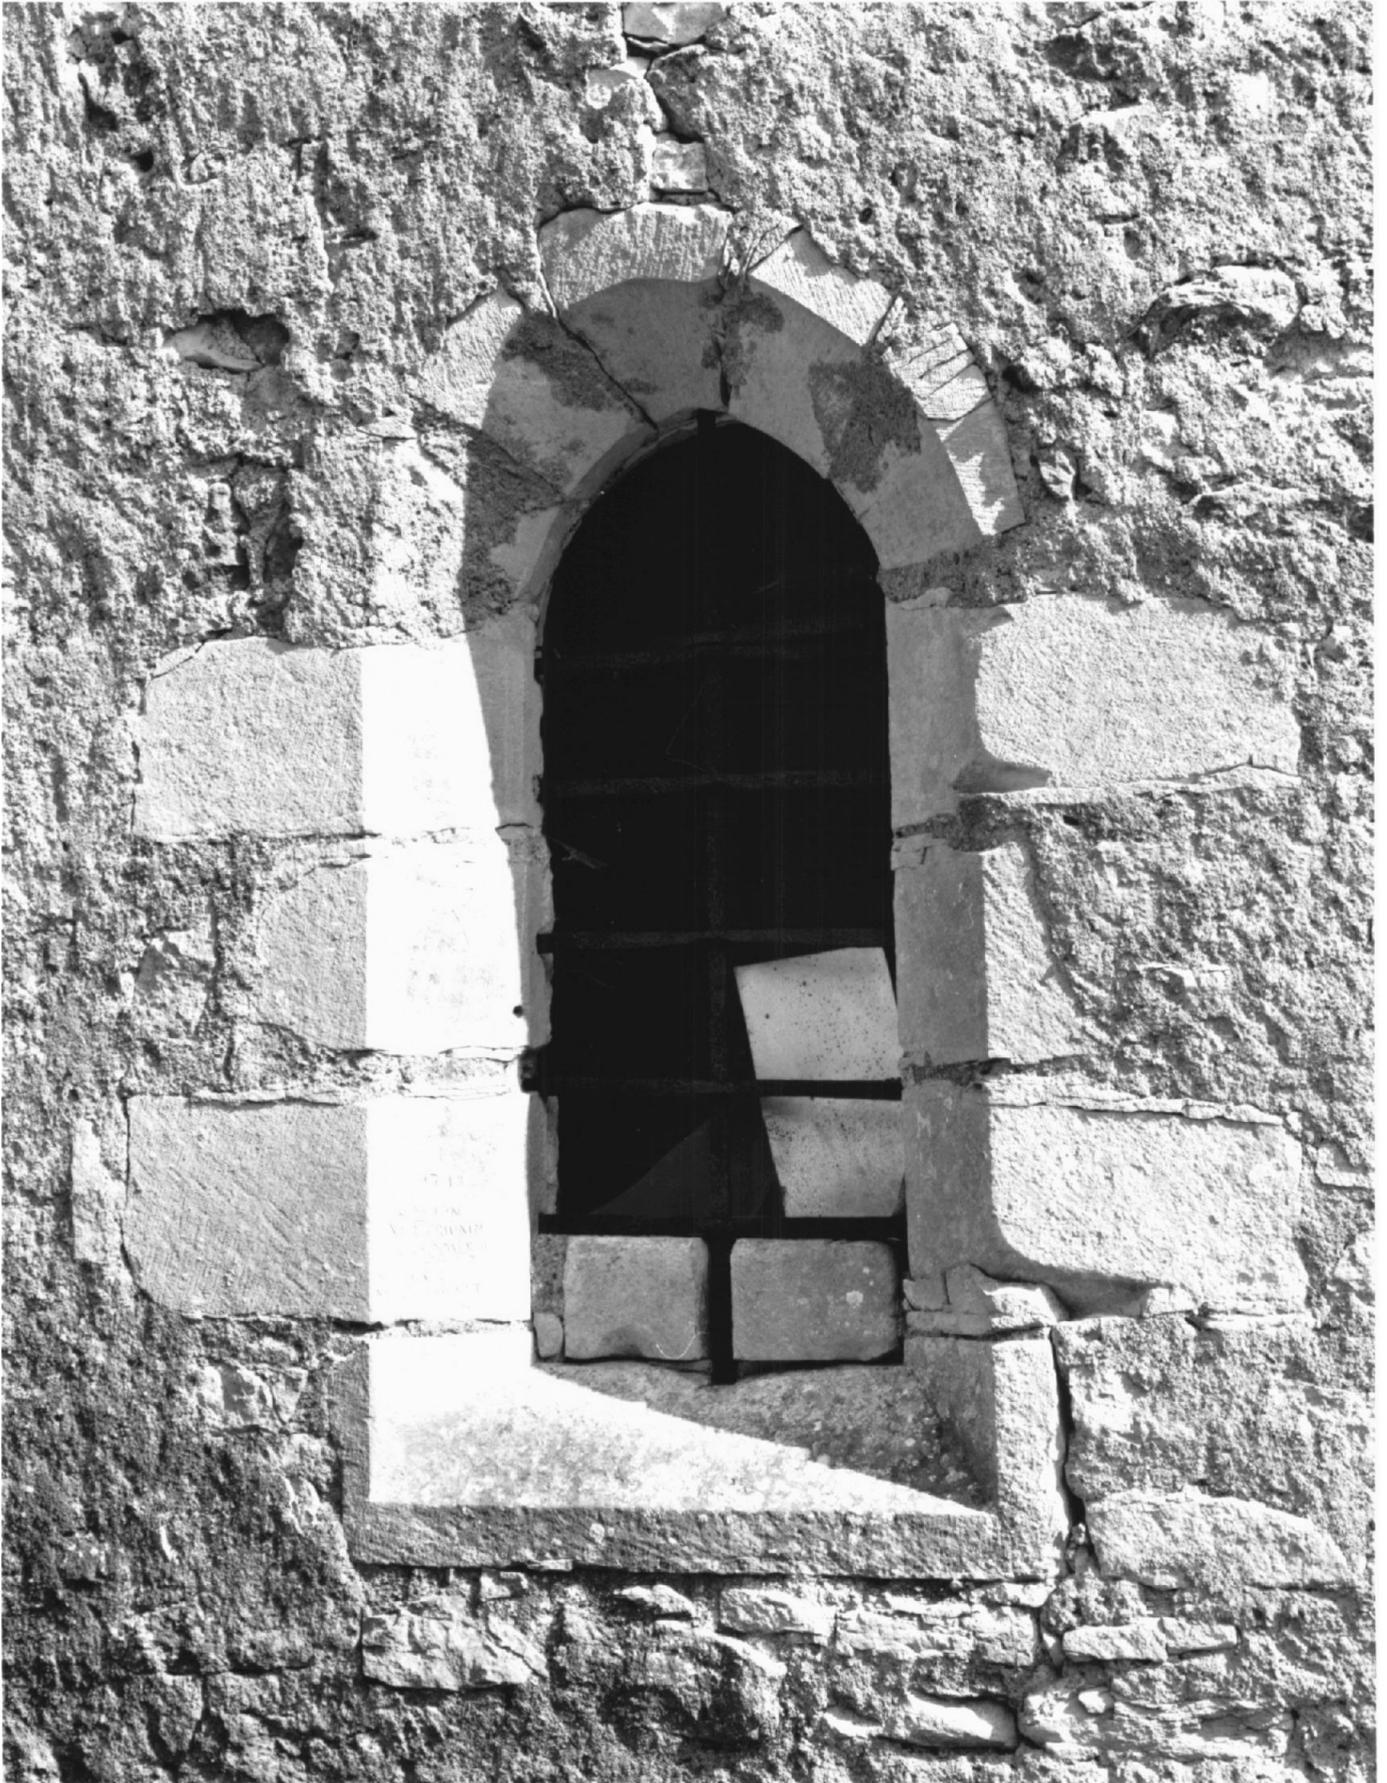
Fig.9 Baie droite du choeur
