Localisation : 58
Aire d'étude : Tannay
Commune : Saint-Didier
Adresse : rue de la Roche
Titre courant : **Eglise paroissiale Saint-Didier**
Dénomination : église paroissiale
Vocable : Saint-Didier

Référence : IA58000023

Dossier de enquête partielle inventaire topographique établi en 1994, 1996 par Brigitte Fromaget

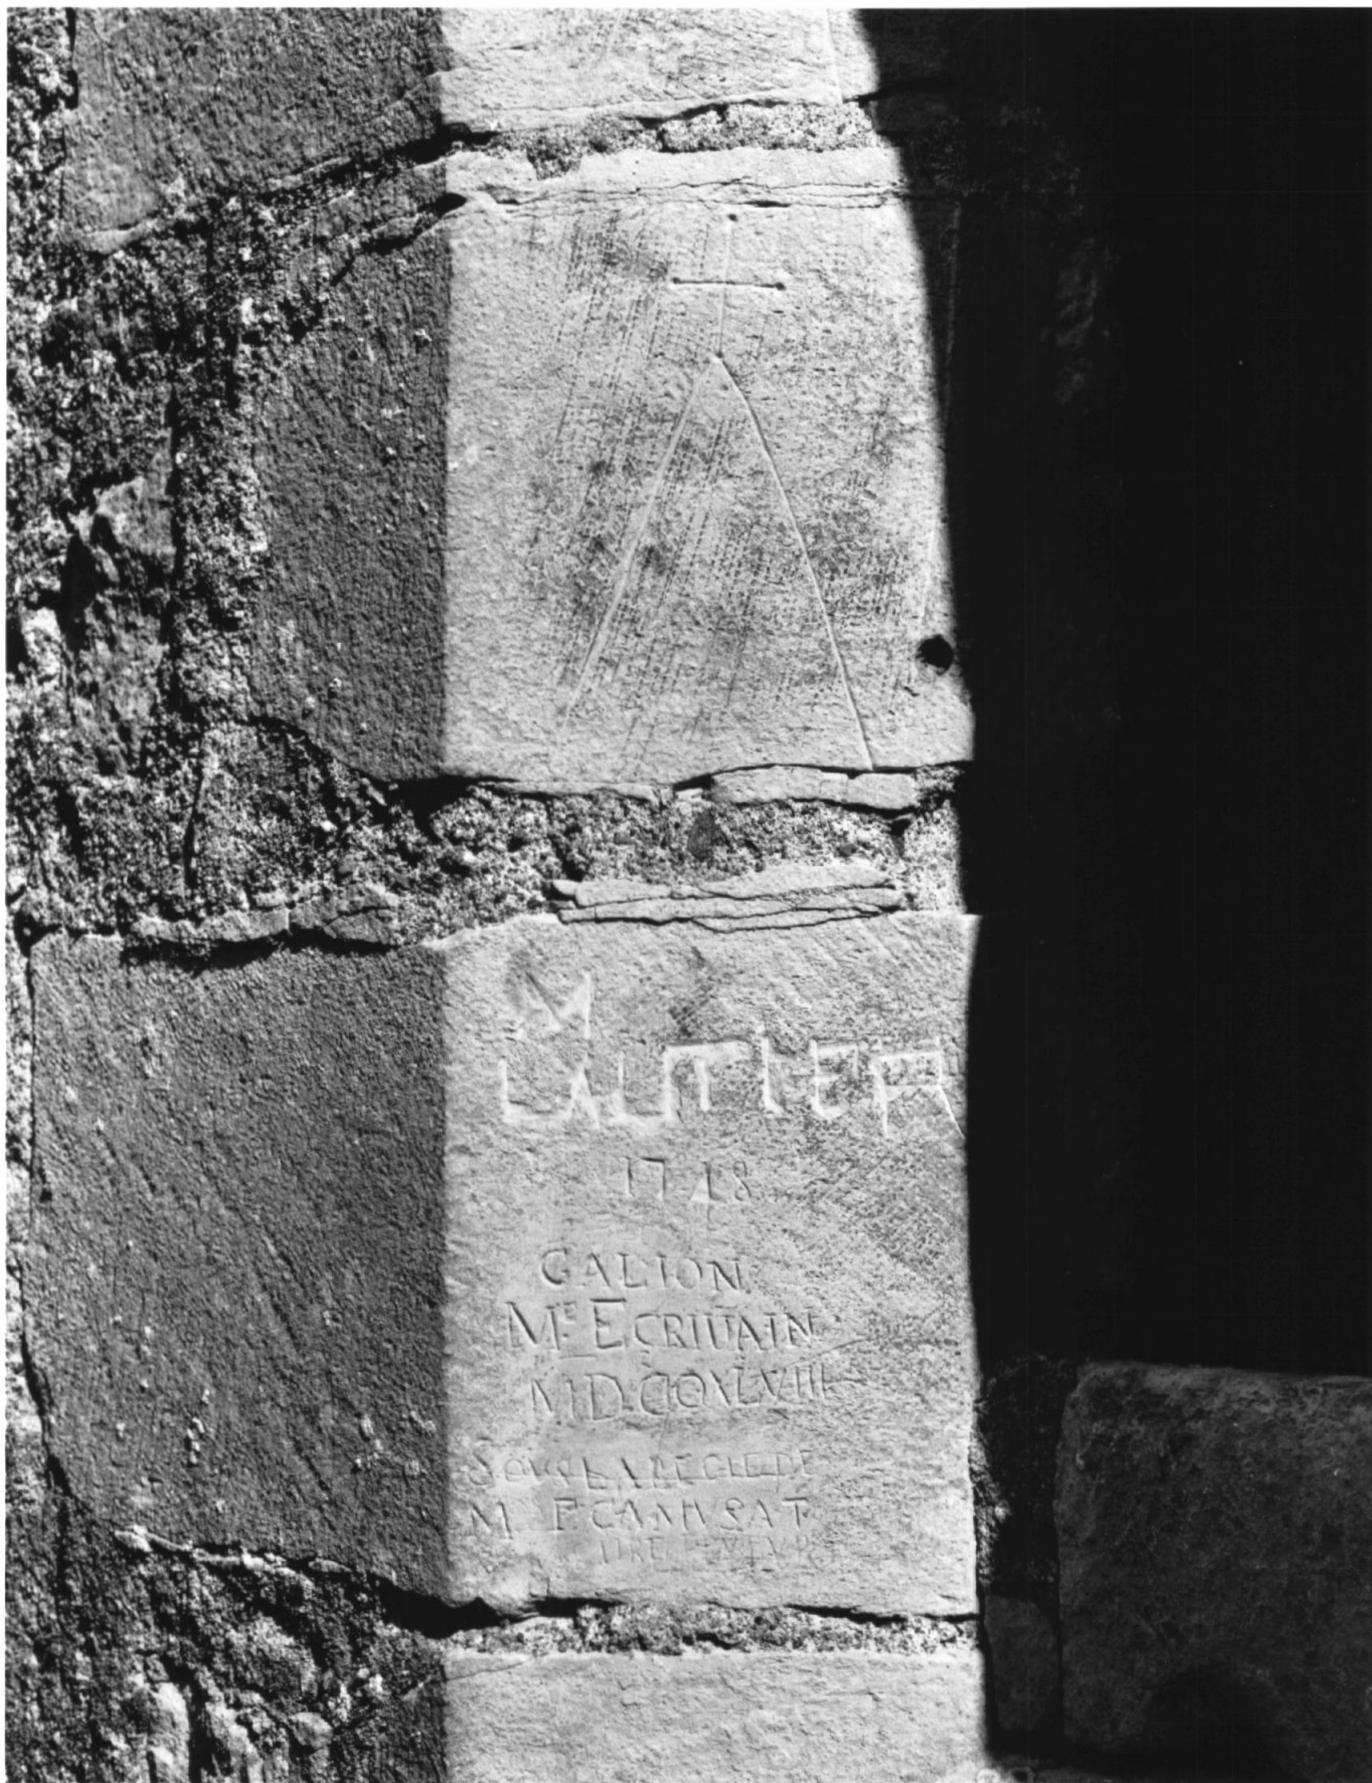
Fig.10 Baie droite du choeur, détail des graffitis Ph.Inv.J.L.DUTHU
94 58 0373 X

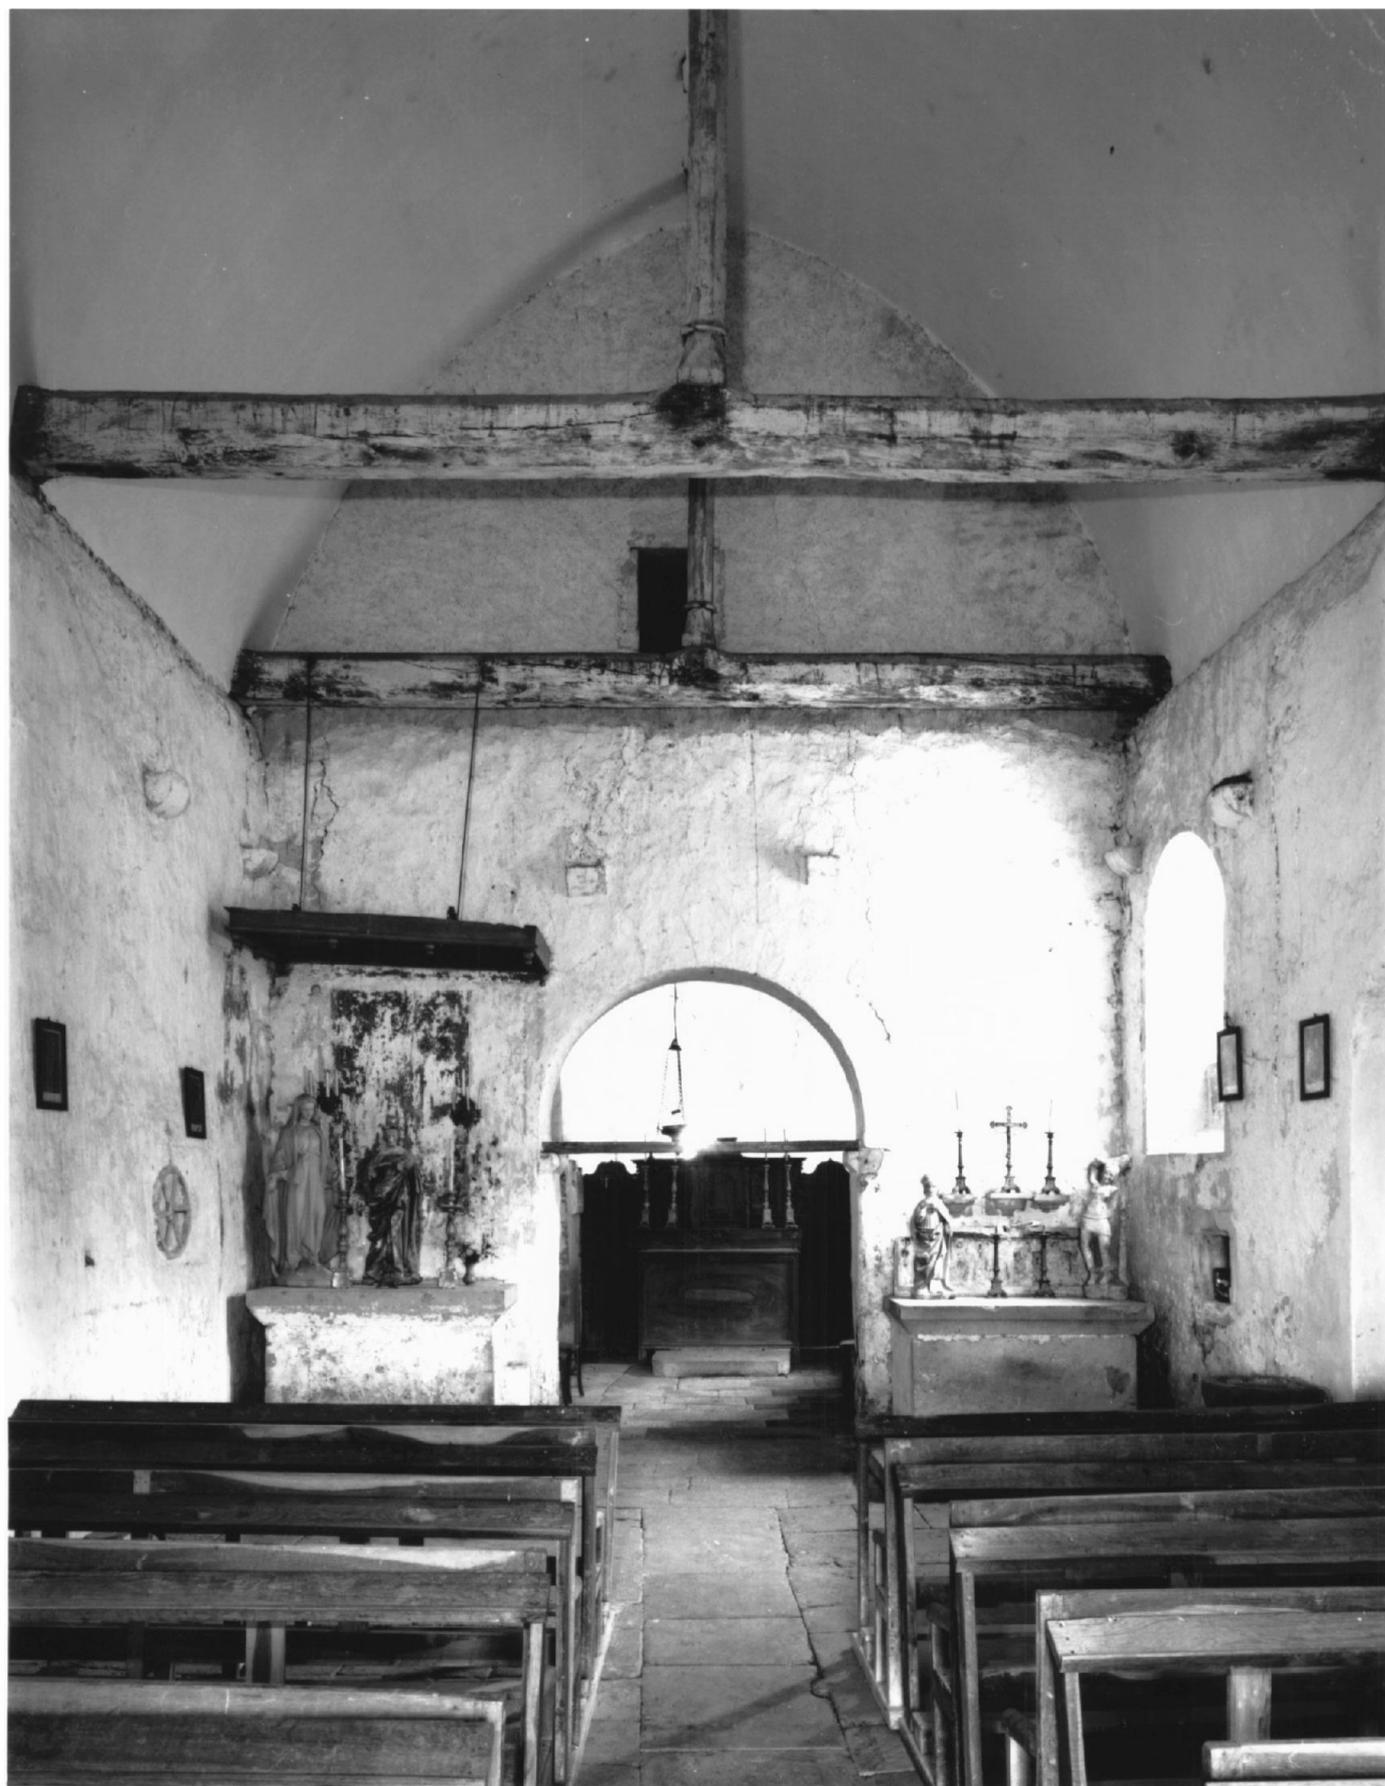
Fig.11 Vue intérieure prise de l'entrée

Petite église à nef rectangulaire prolongée par un chœur plus étroit terminé en abside. Entraits et poinçons des fermes apparents sous la voûte en berceau de la nef.

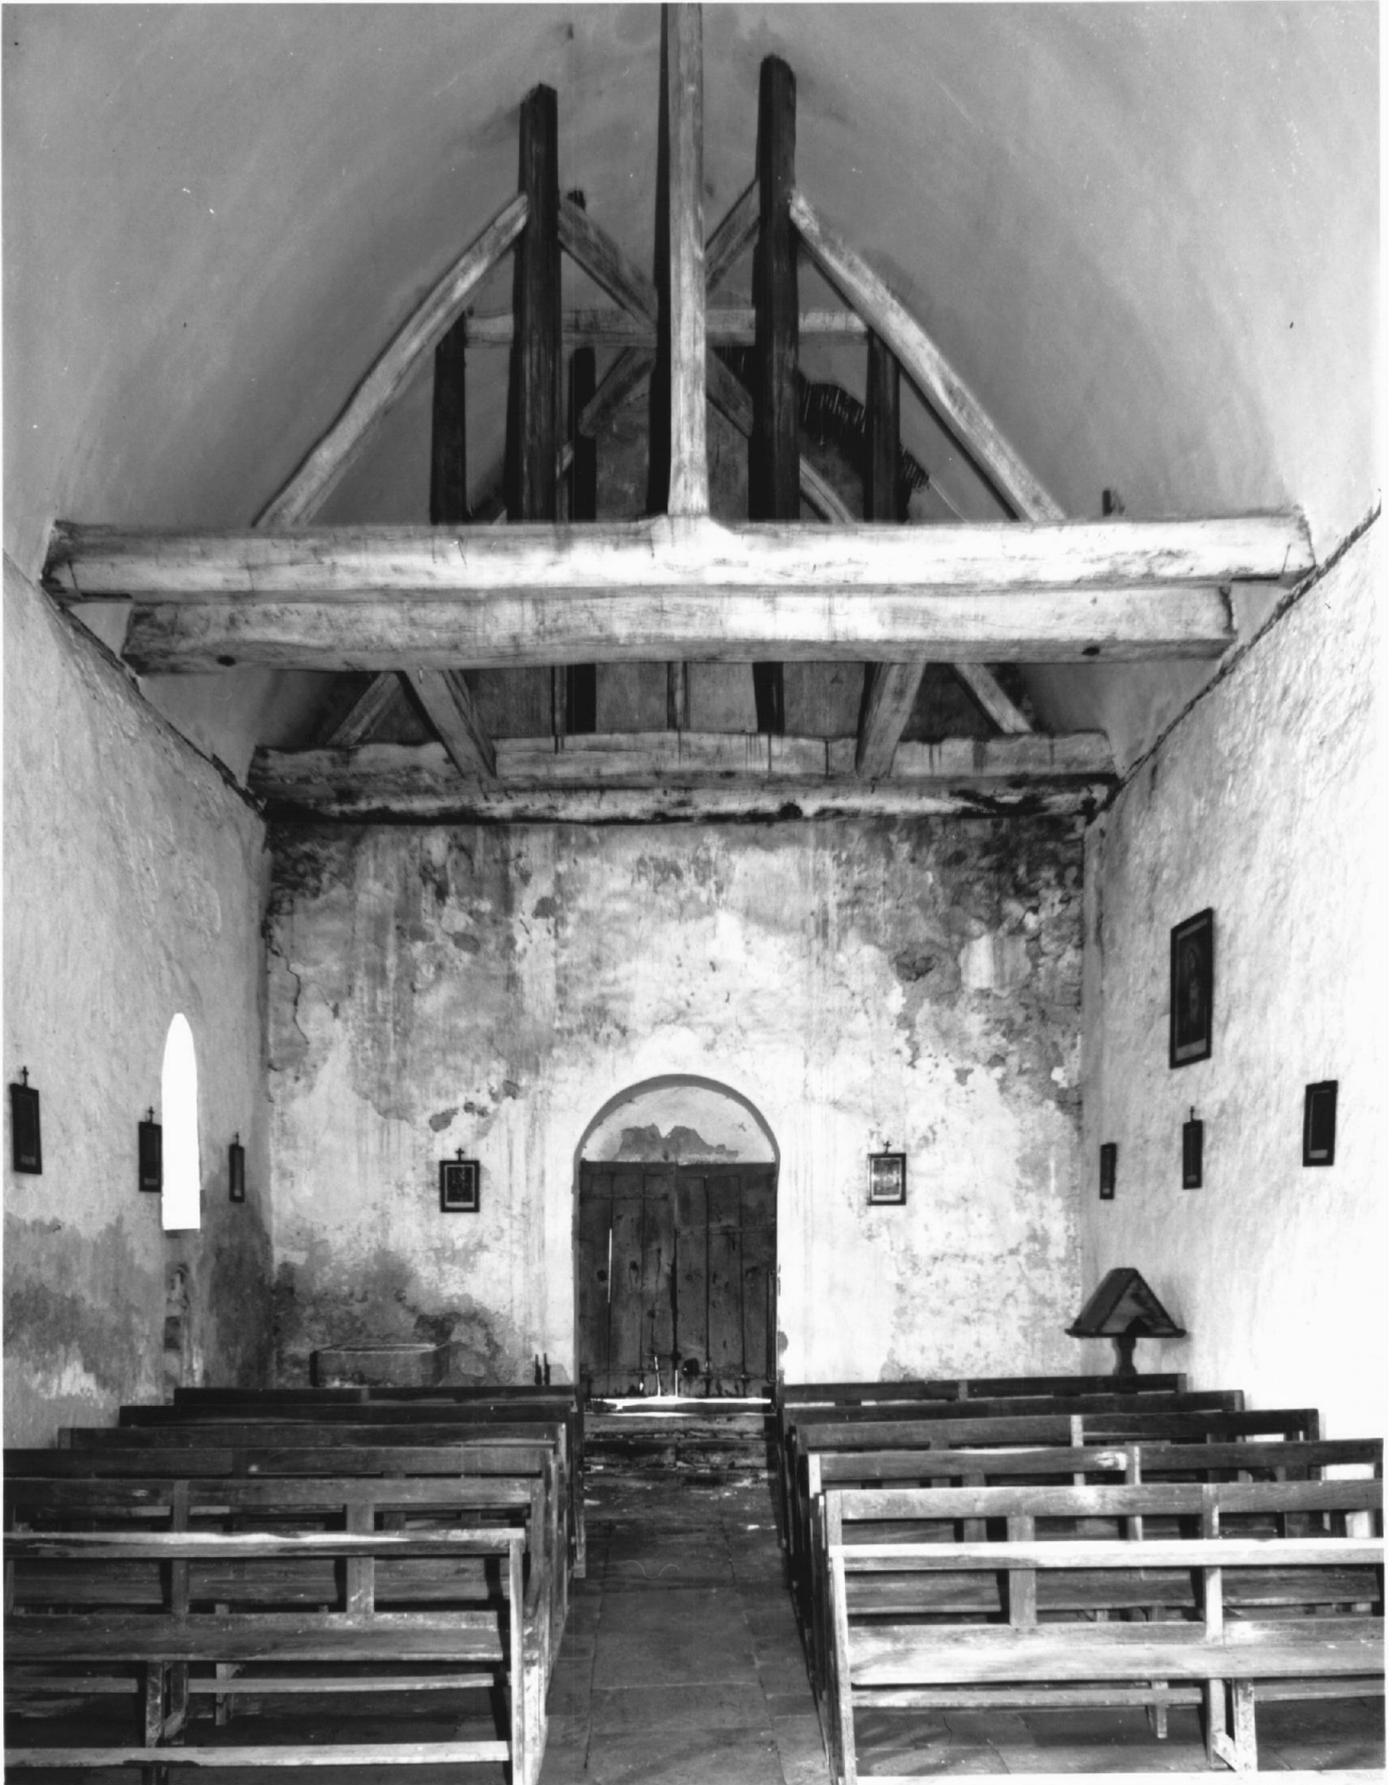
Fig.12 Vue intérieure prise du chœur

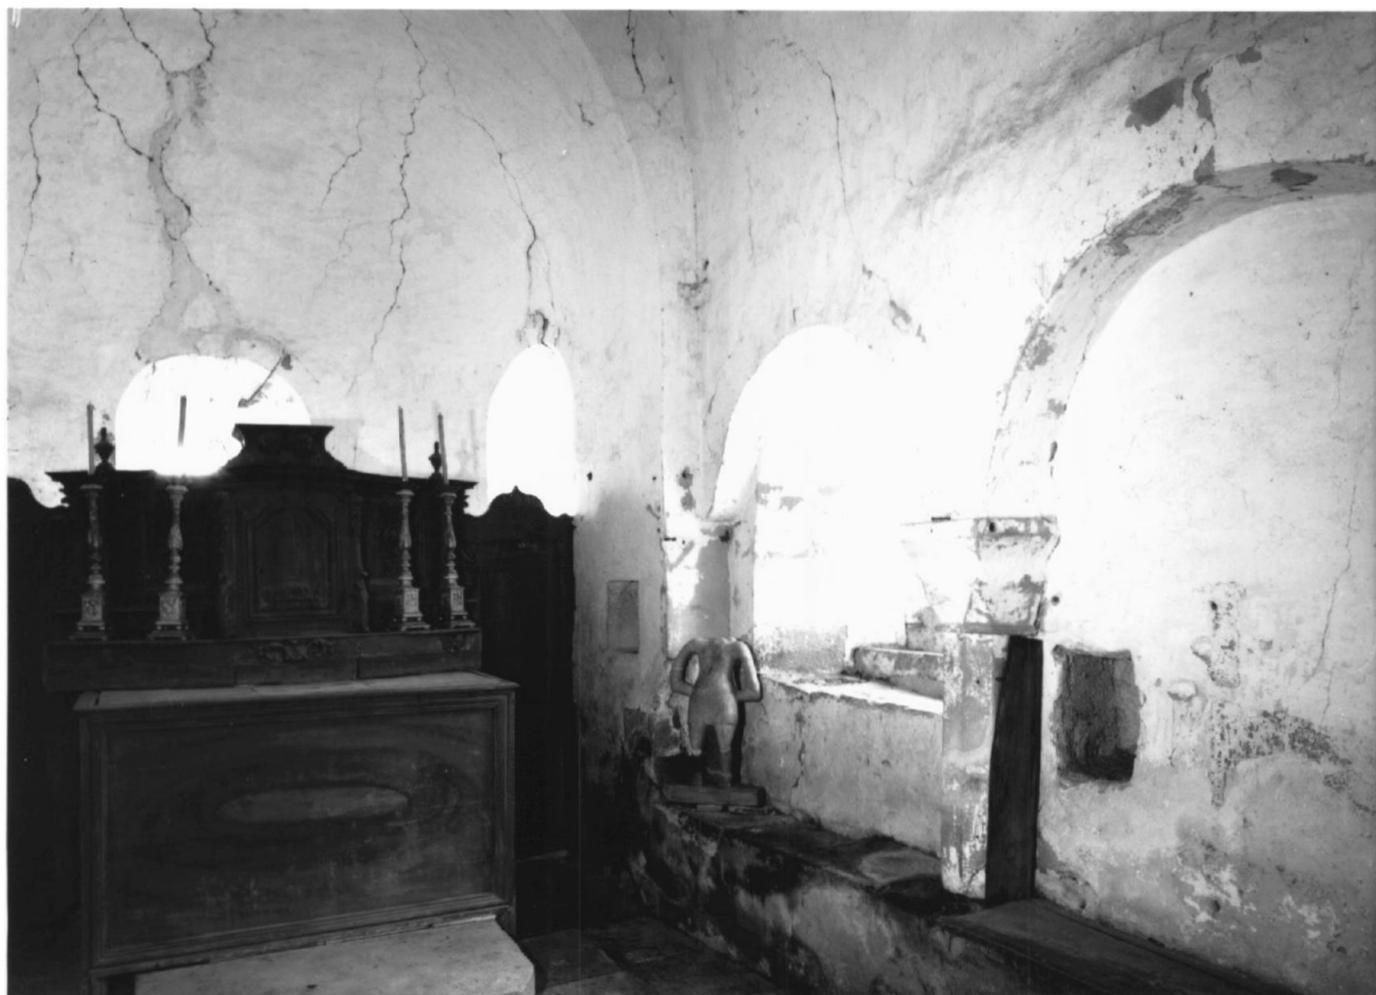
Fig.13 Mur droit du choeur

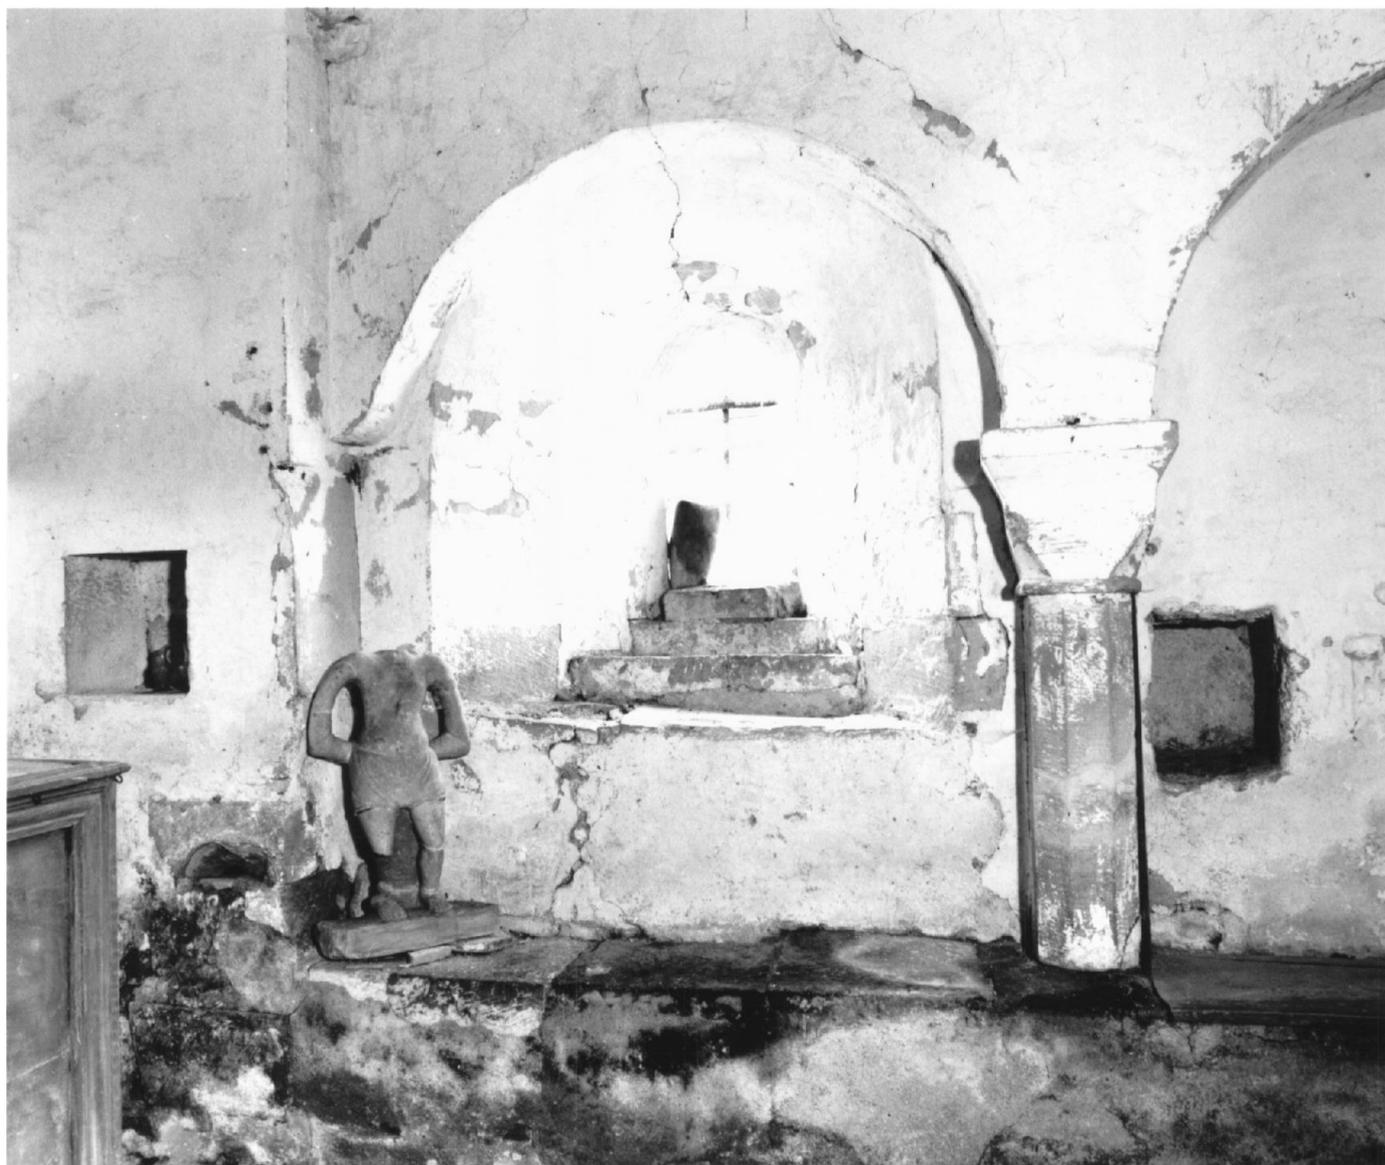
Fig.14 Fenêtre droite du choeur

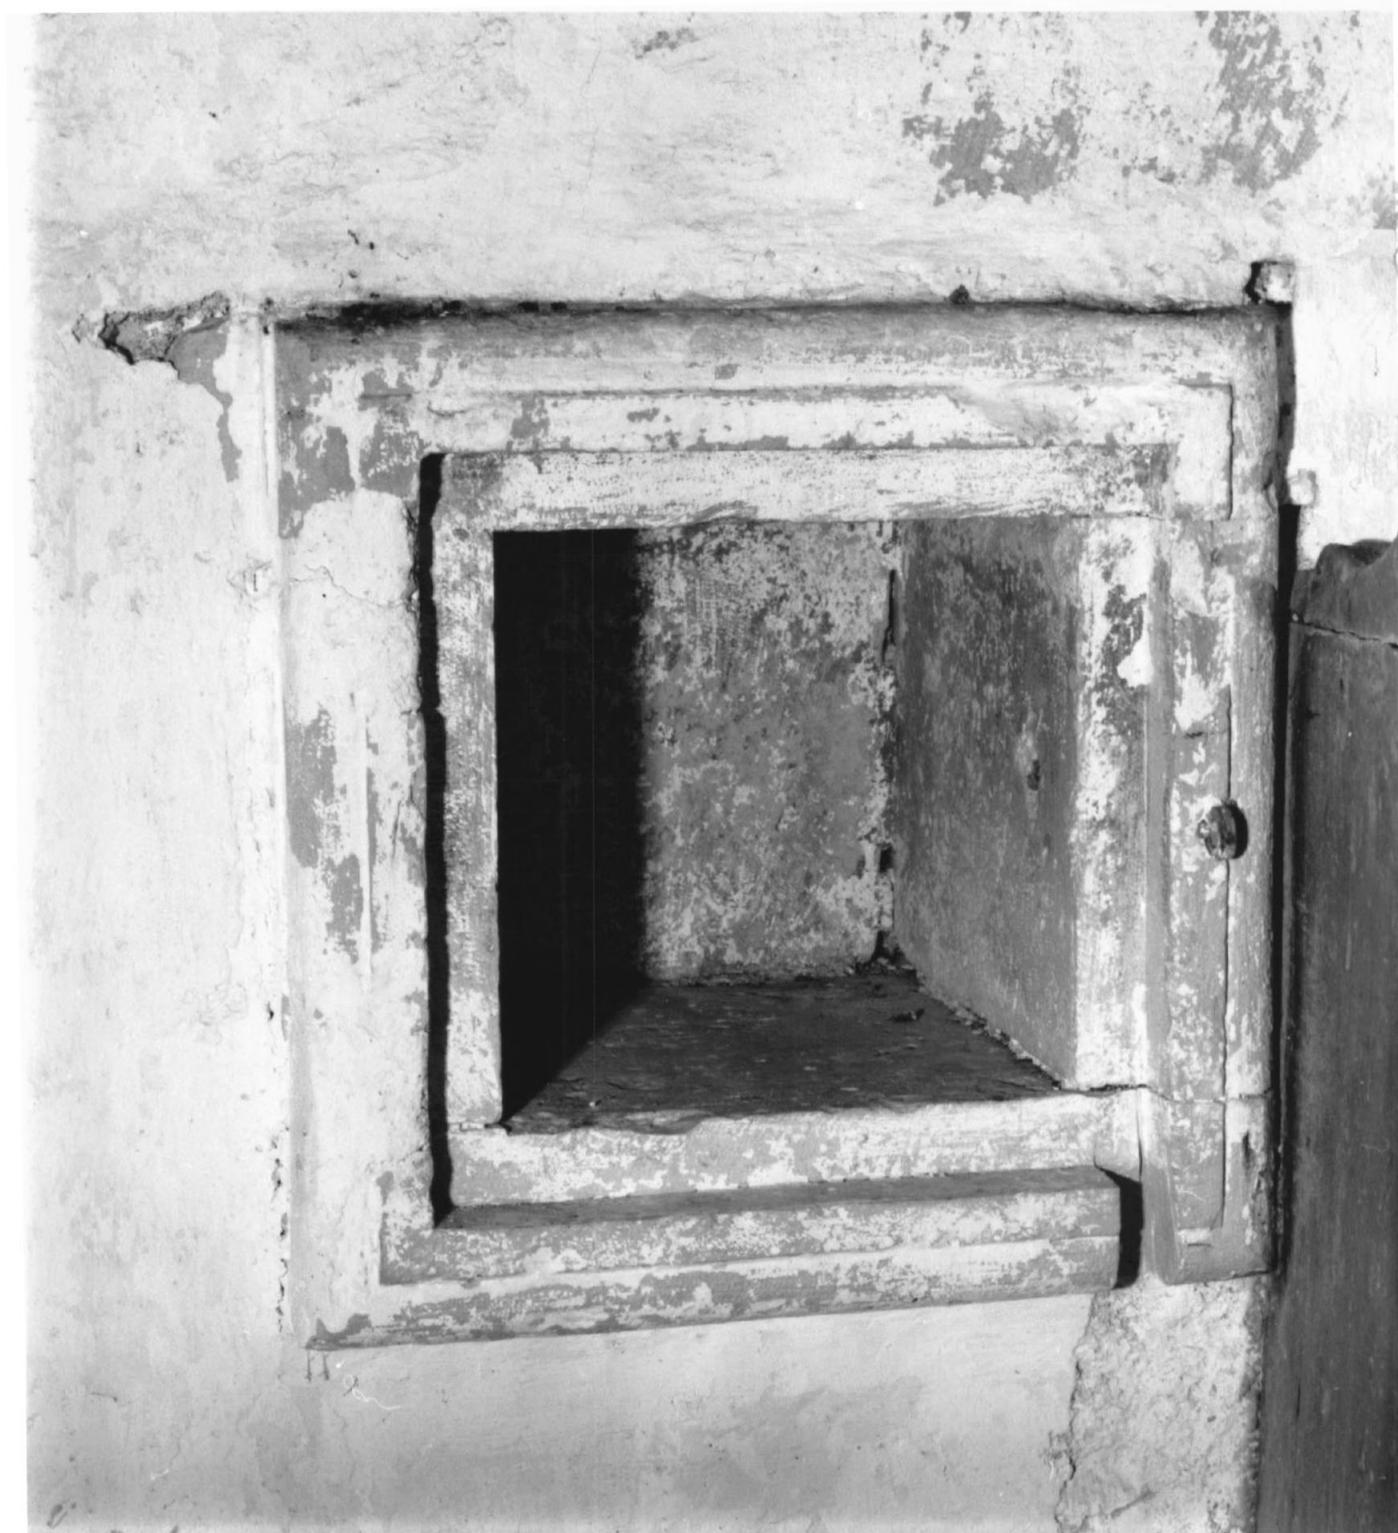
Fig.15 Niche du mur gauche du choeur

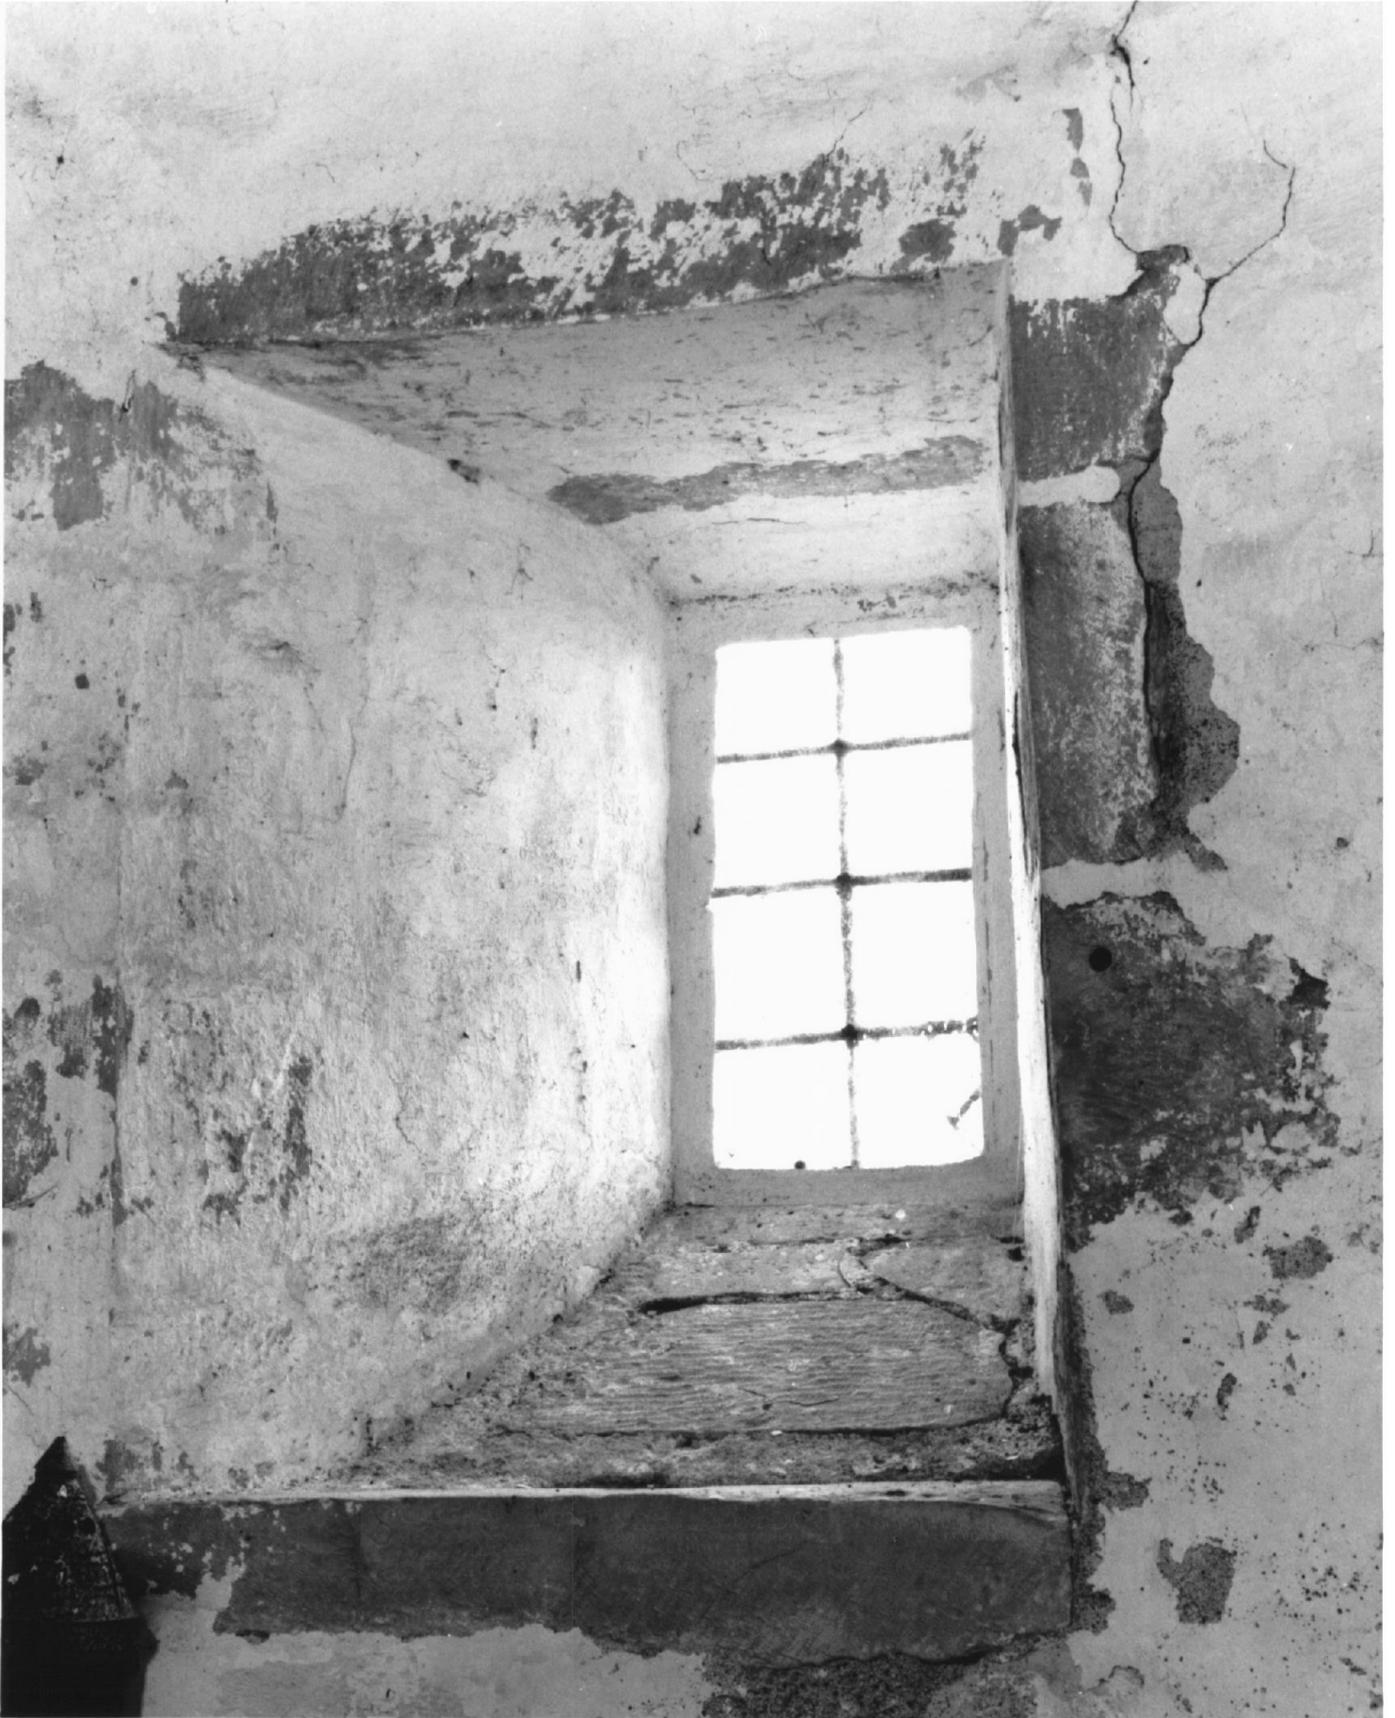
Fig.16 Fenêtre gauche de l'abside

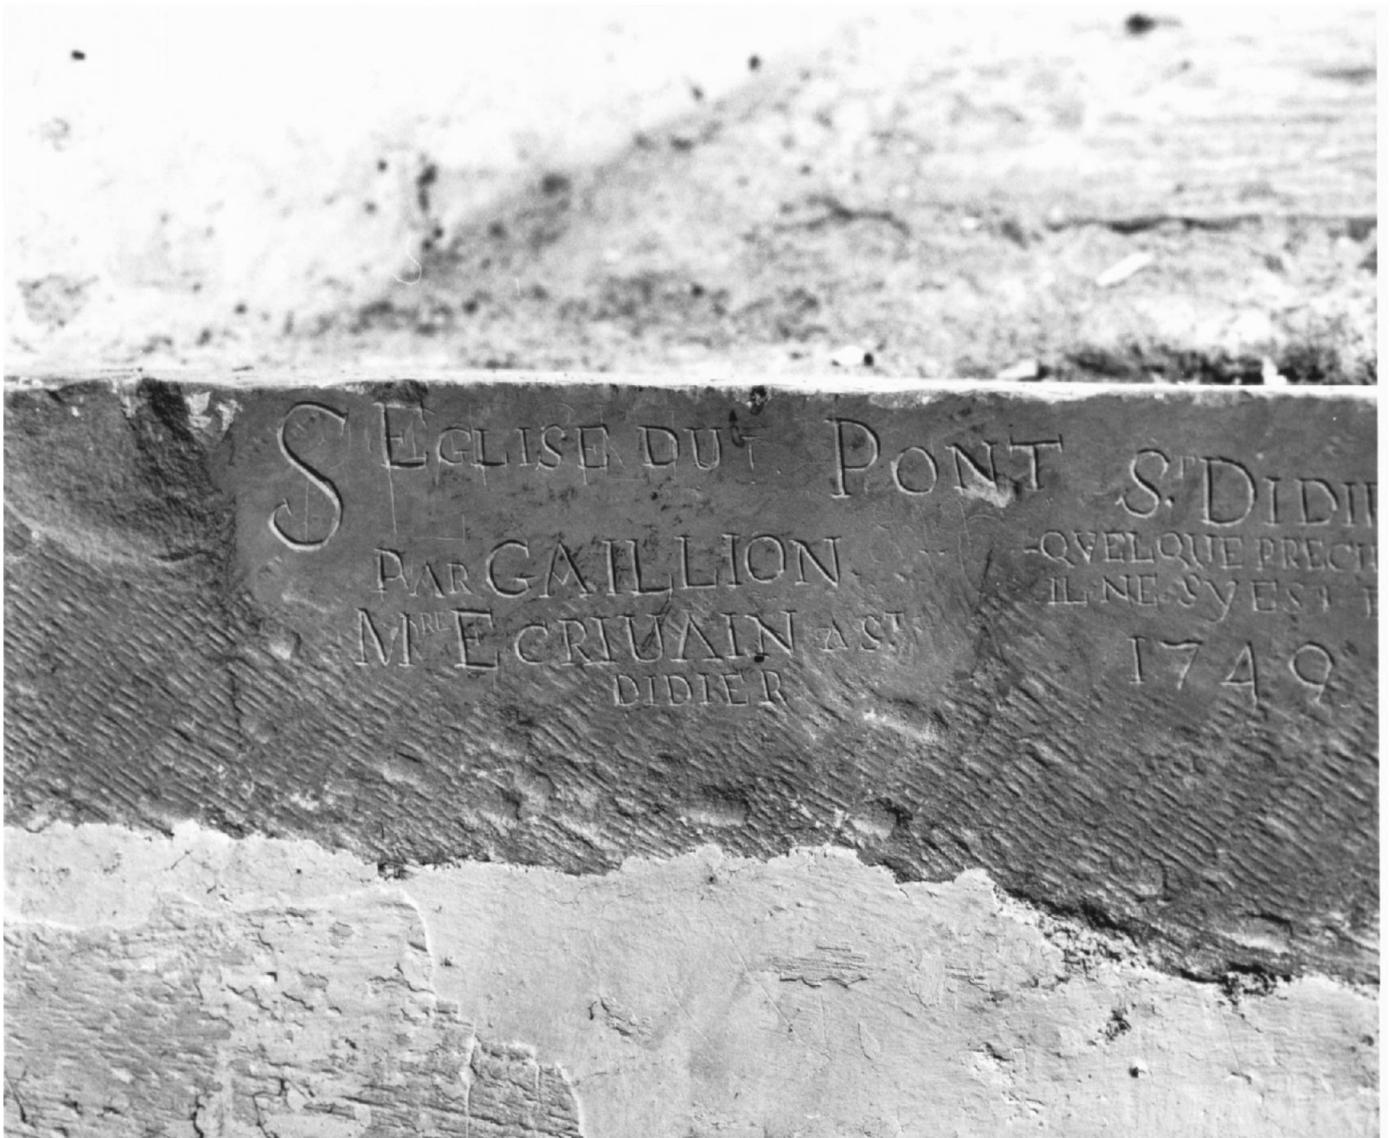
Fig.17 Fenêtre gauche de l'abside, graffitis de
l'appui

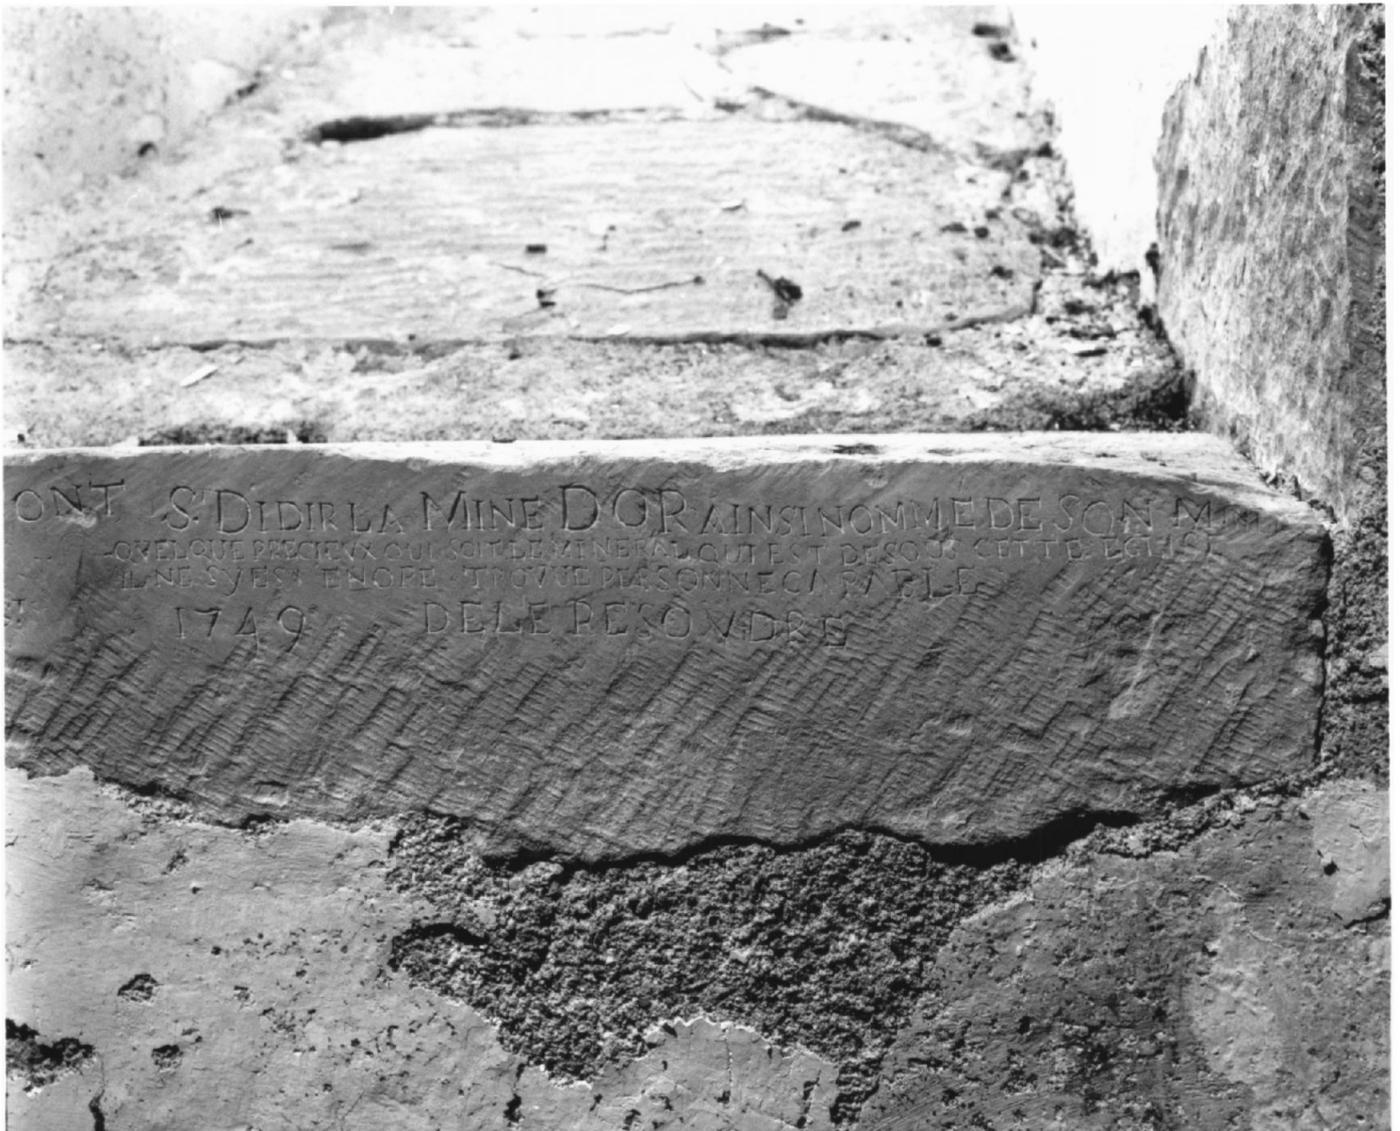
Fig.18 Fenêtre gauche de l'abside, graffitis de
l'appui

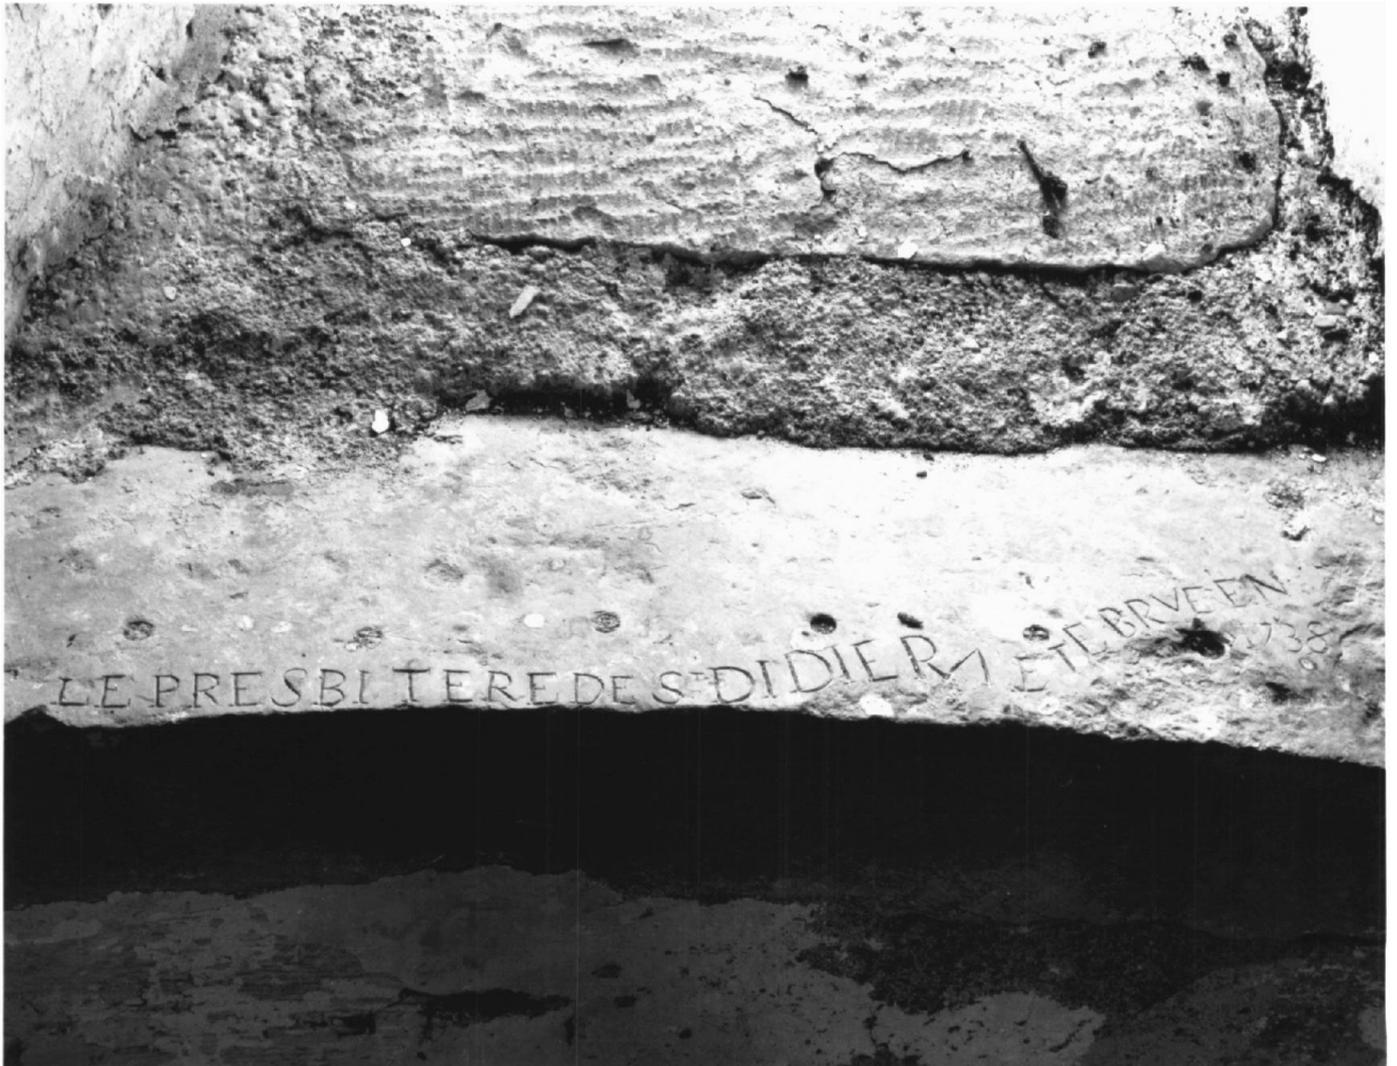
Fig.19 Fenêtre gauche de l'abside, graffitis de
l'appui

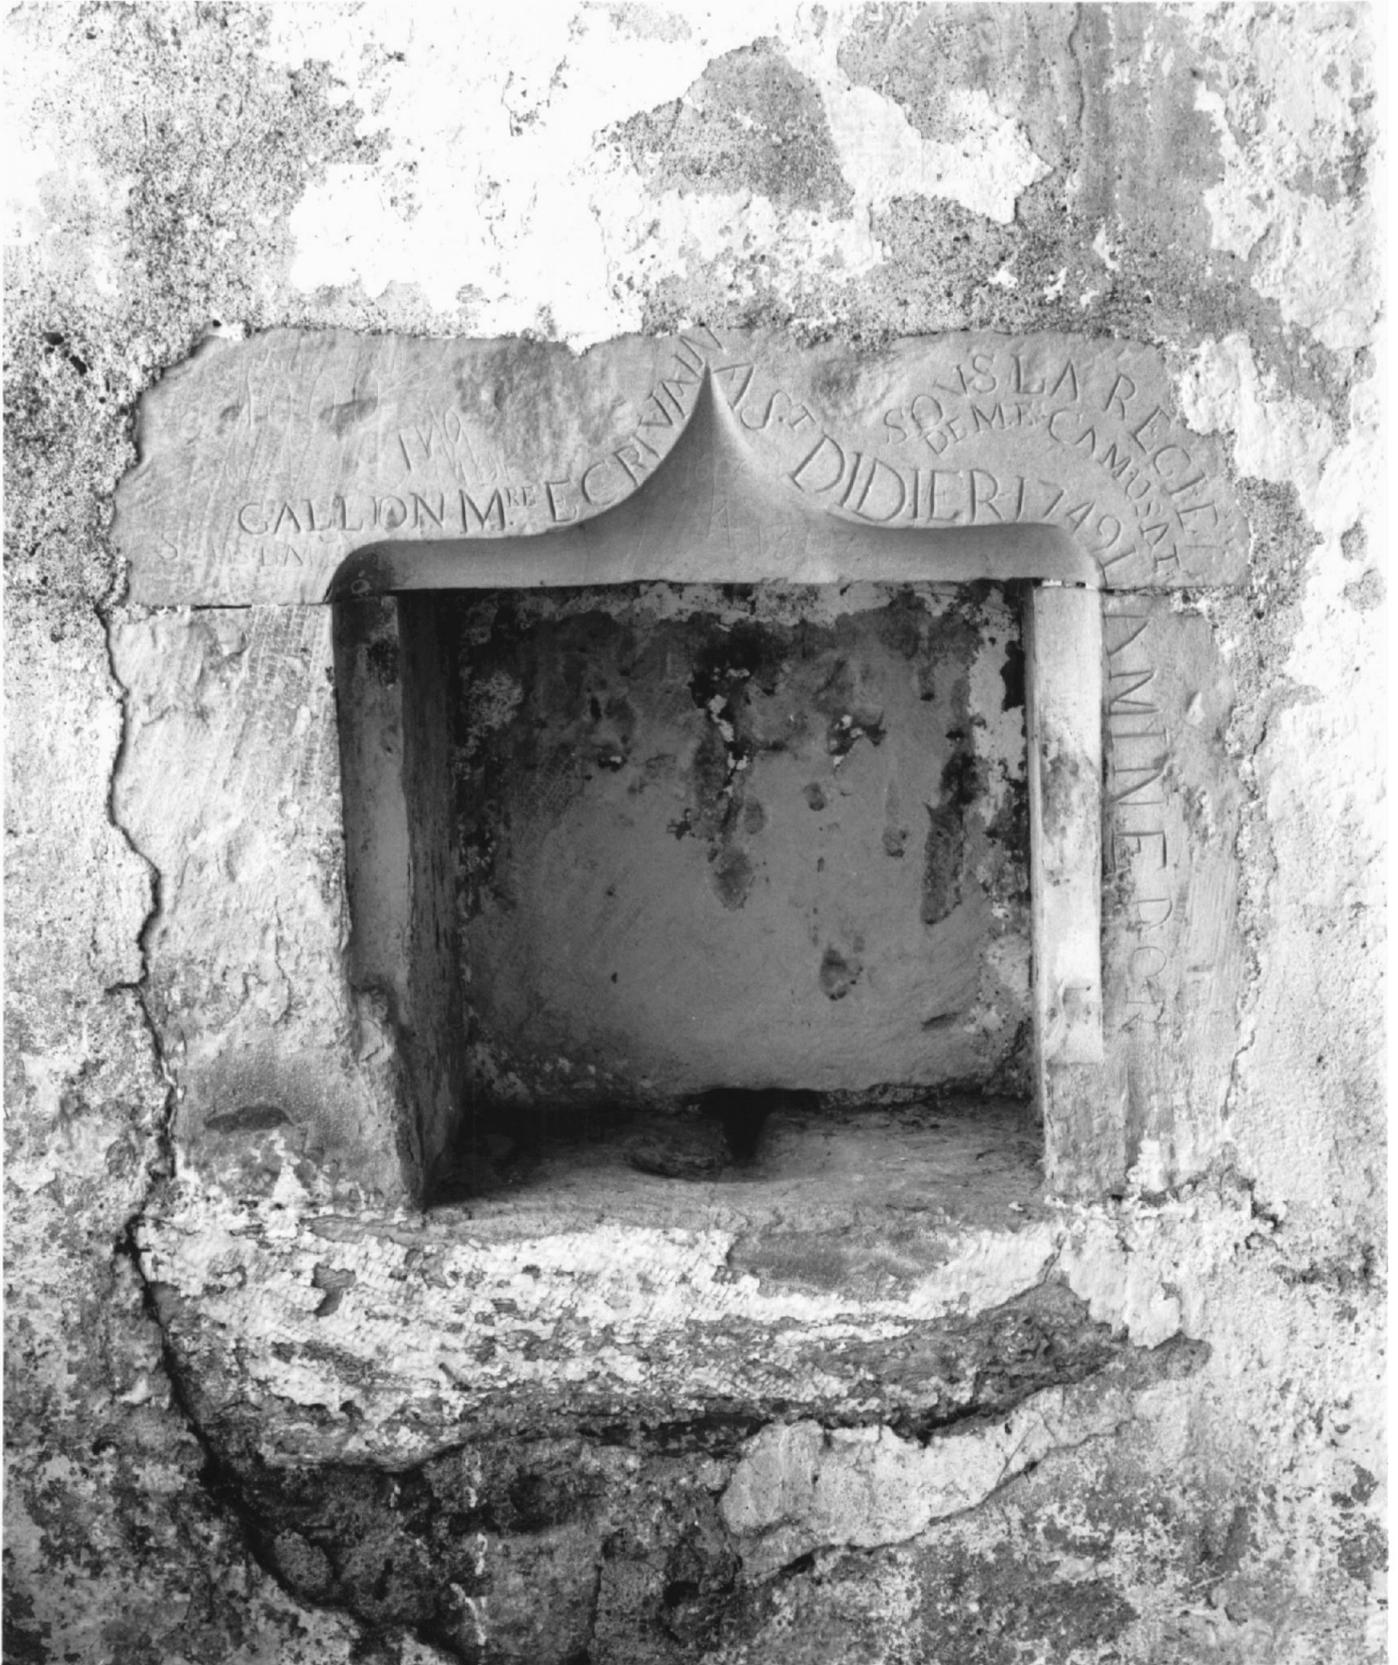
Fig.20 Lavabo du mur droit de la nef, près de
l'autel

Commentaire : Eglise construite à la fin du 12e ou au début du 13e siècle, remaniée au 16e siècle (poinçons des fermes de la charpente, lavabo de l'autel droit). En 1844, reprise des murs, construction d'un clocheton hexagonal couvert d'ardoise sur le comble et voûte en lattes plâtré sur l'édifice " sans voûte ni plafond " ; le devis est de Ruby, architecte à Clamecy.
