Localisation : 58
Aire d'étude : Tannay
Commune : Saint-Didier
Adresse : rue de la Roche
Titre courant : **Eglise paroissiale Saint-Didier**
Dénomination : église paroissiale
Vocable : Saint-Didier

Référence : IA58000023

Dossier de enquête partielle inventaire topographique établi en 1994, 1996 par Brigitte Fromaget

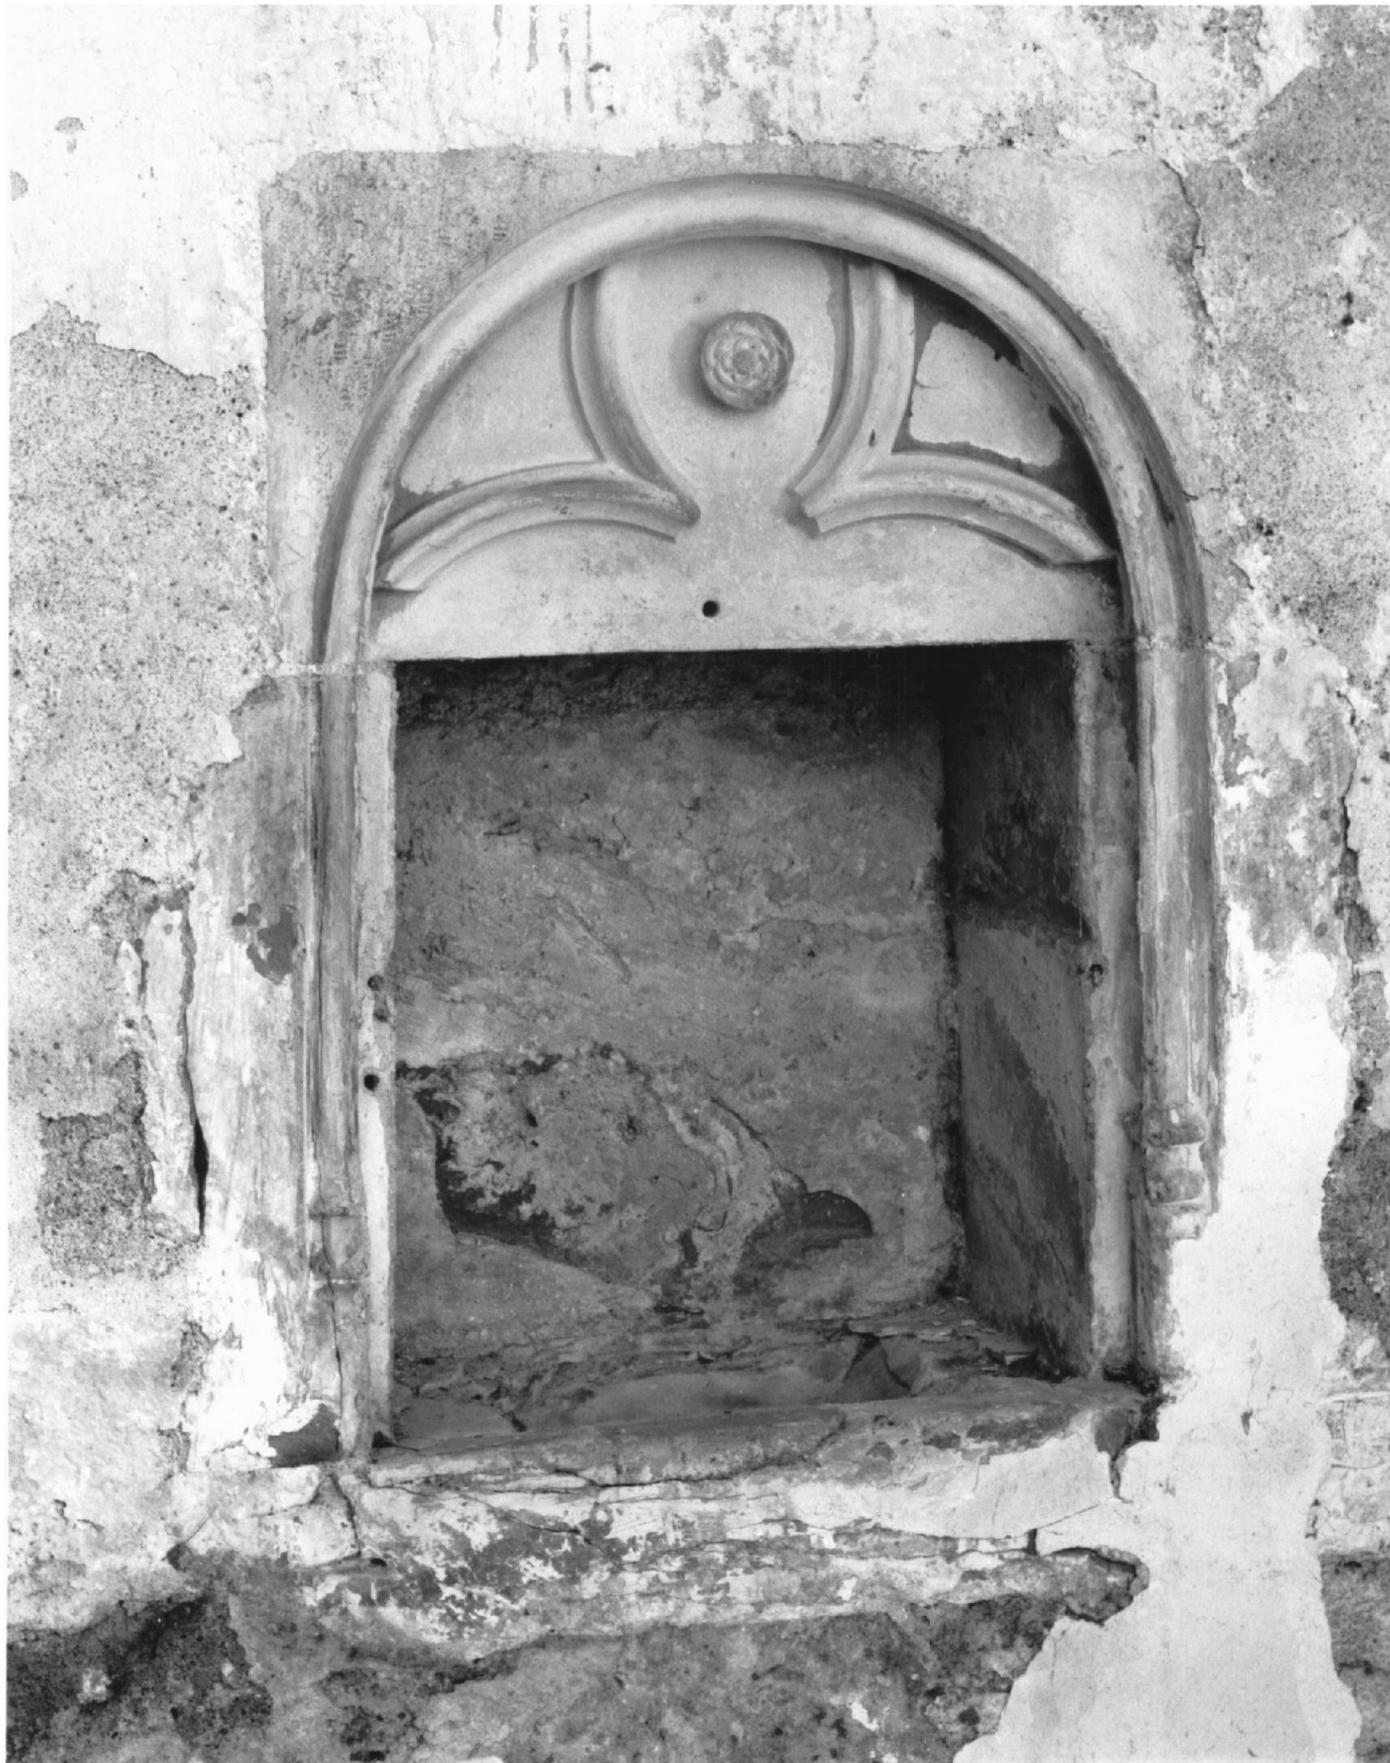
Fig.21 Lavabo du mur droit de la nef, près des
fontes baptismaux
