| Localisation | : 58 | Référence : IA58000538 |
| Commune | : Amazy | |
| Titre courant | : <b>Maisons ; fermes</b> | |

Dossier d'inventaire topographique établi en 1993, 2001 par Lauvergeon Bernard

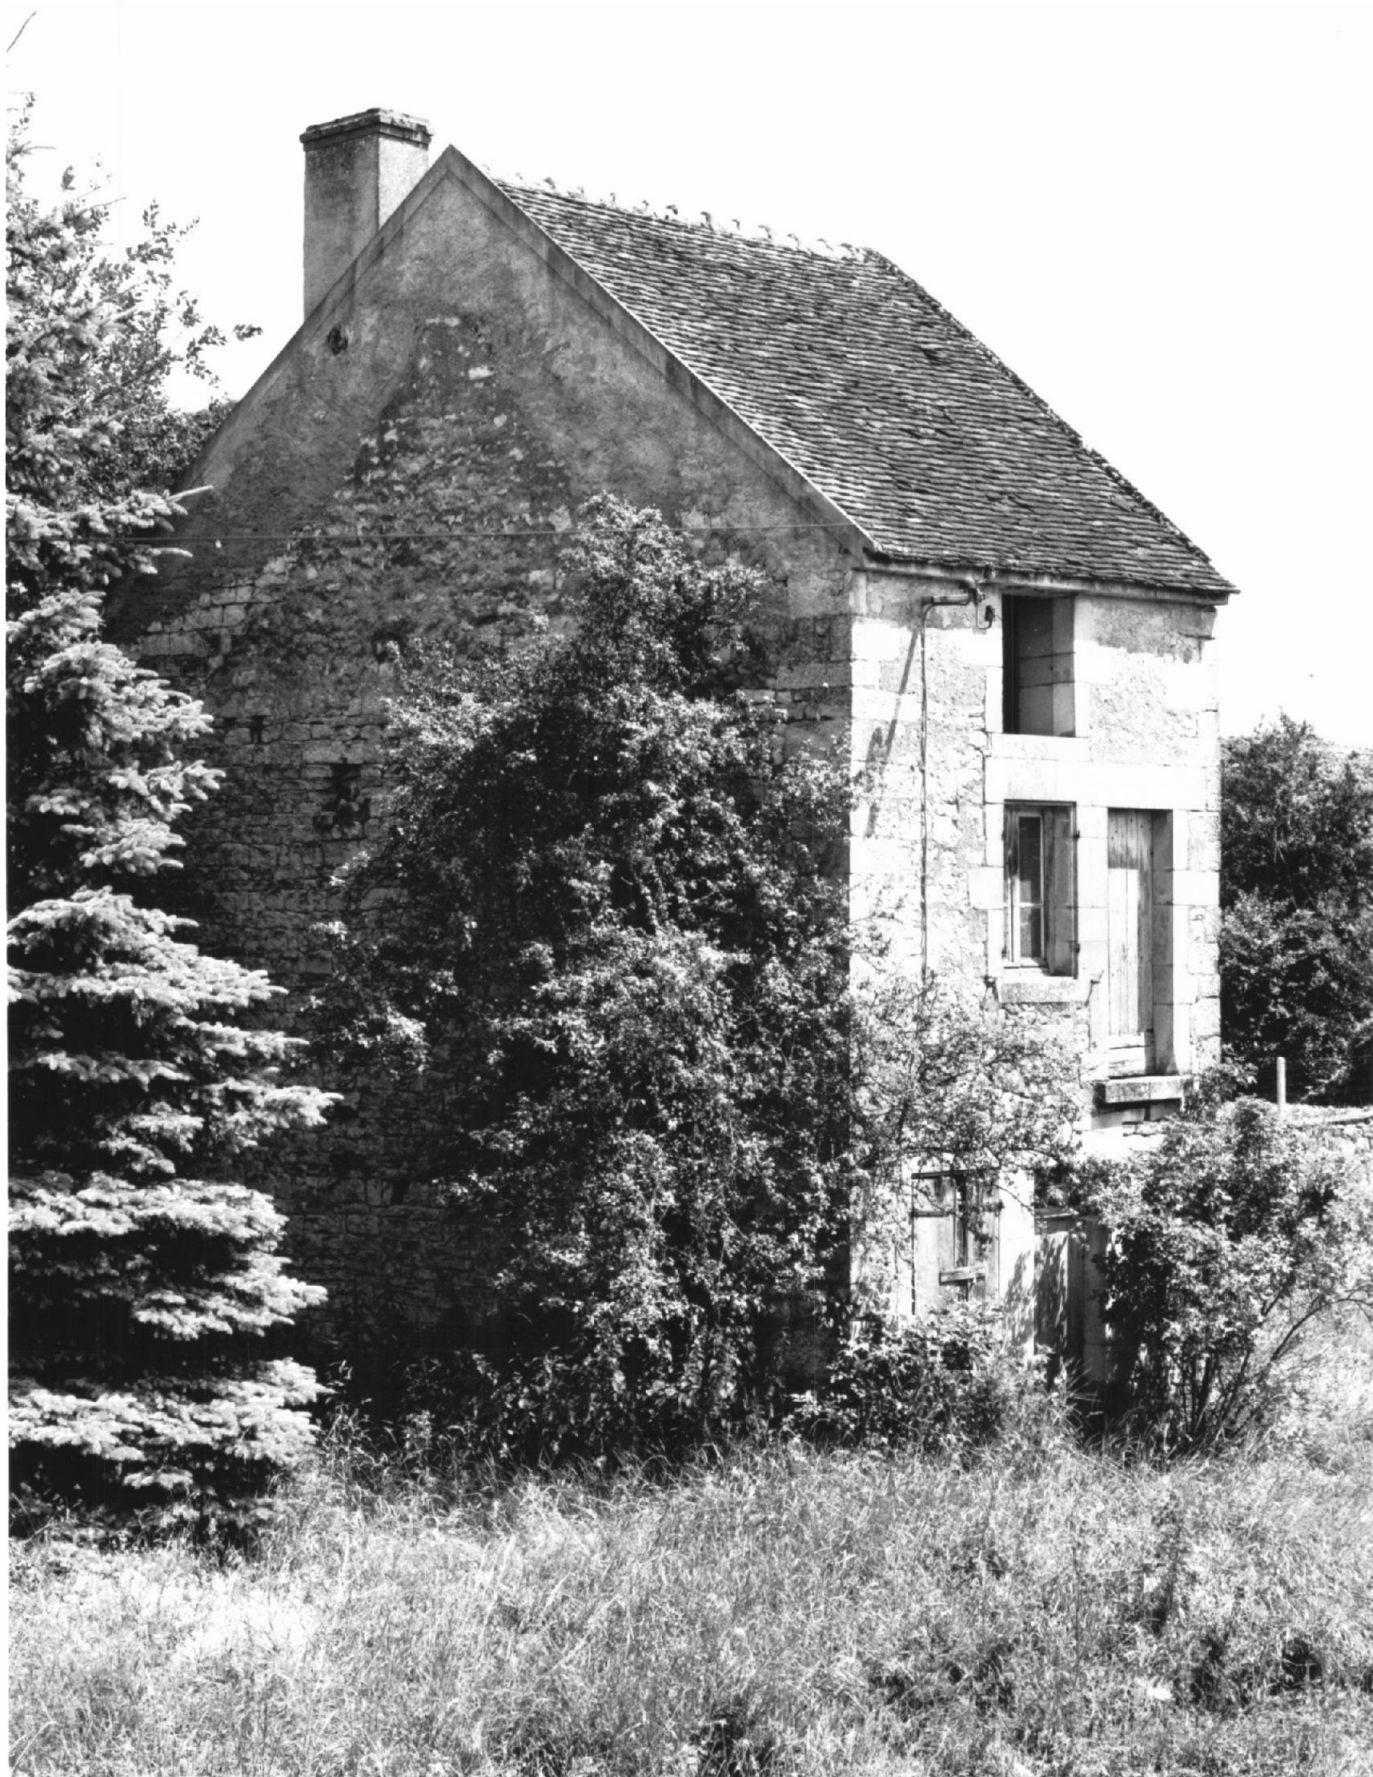
Fig. 001 Maison, 1989, AC, 127. Vue d'ensemble

| Village/écarts | Dénomination | Cadastre | Fig. | Matériaux | Structure | Observations |
|---|---|---|---|---|---|---|
| | Maison | 127 | 1 | tuiles mécaniques | A1(+1) | Petit logis double en profondeur |

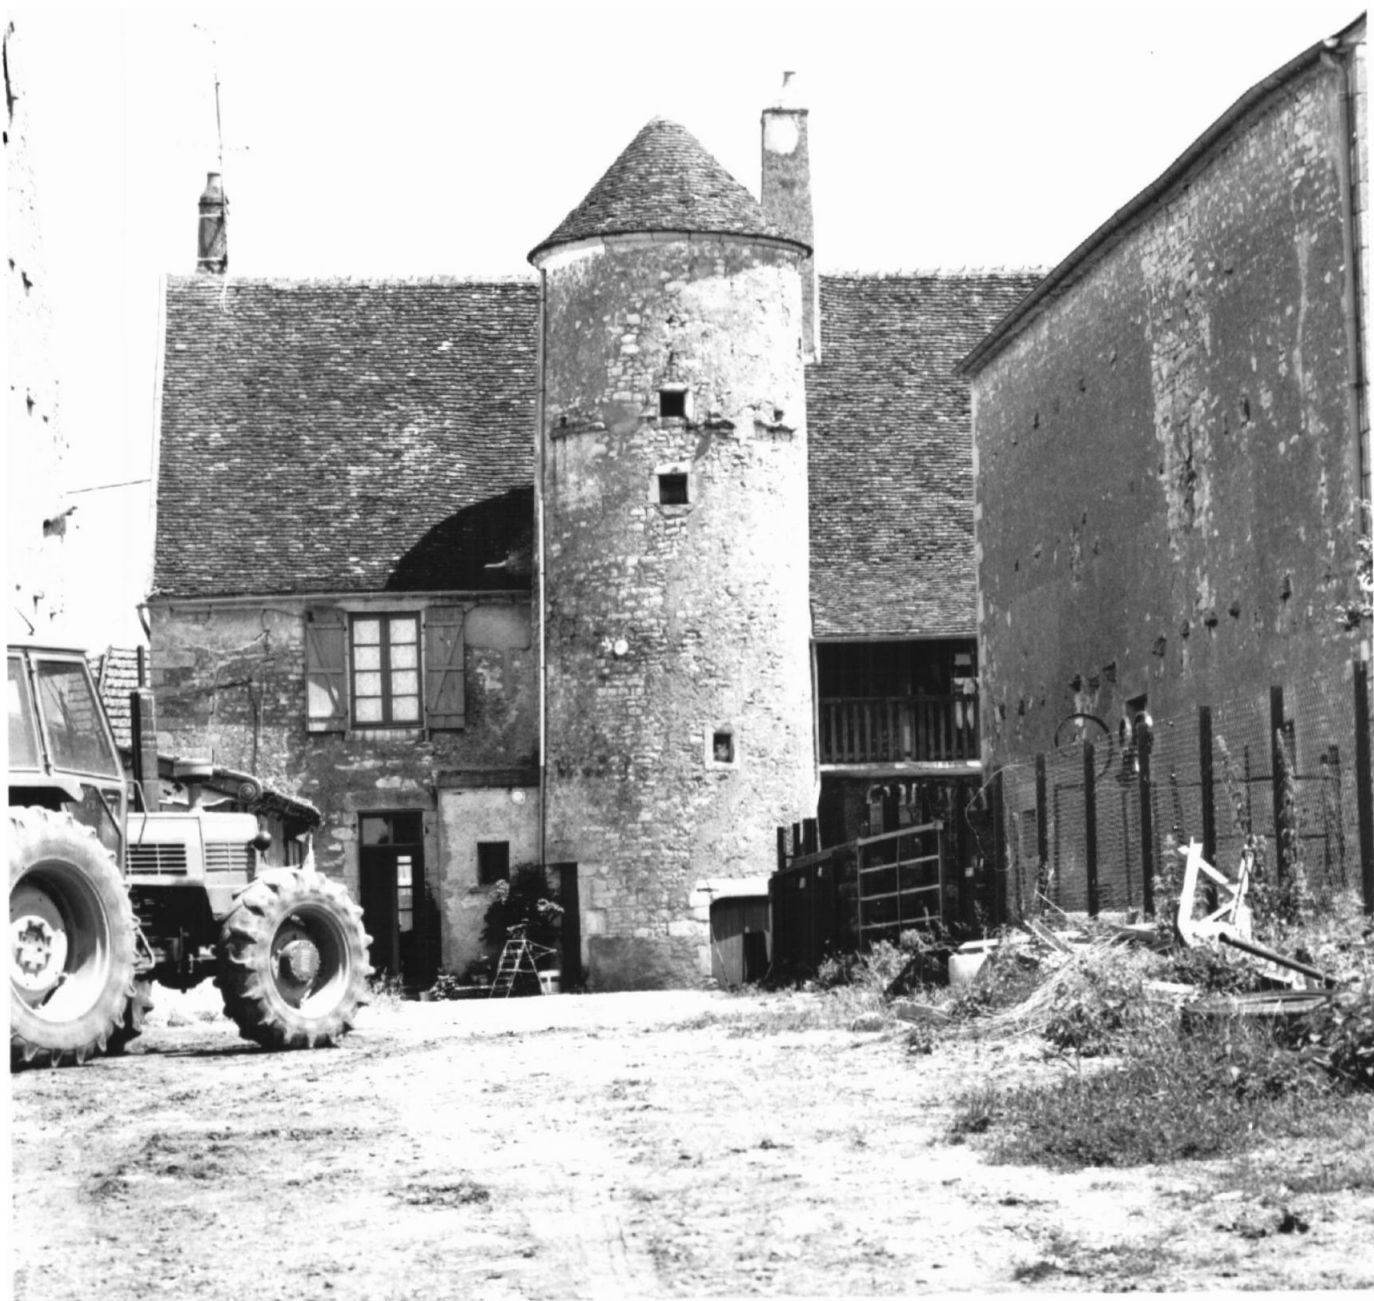
Fig. 002 Ferme, 1989, AC, 381. Le logis, élévation sur cour

| Village/écarts | Dénomination | Cadastre | Fig. | Matériaux | Structure | Observations |
|---|---|---|---|---|---|---|
| BIDON | Ferme | 381-382 | 1 | tuiles plates | A(+1) | <u>Unicum</u> - Logis avec tourelle d'escalier circulaire contre le mur gouttereau sur cour - Haute toiture pente forte (XVI <sup>e</sup> siècle ?) - Escalier en vis en pierre - Fenêtres à feuillures sur rue - Portail en anse-de-panier - Colombier au mur supérieur de la tour - Bouilins de pierre - Ancienne maison religieuse ? |

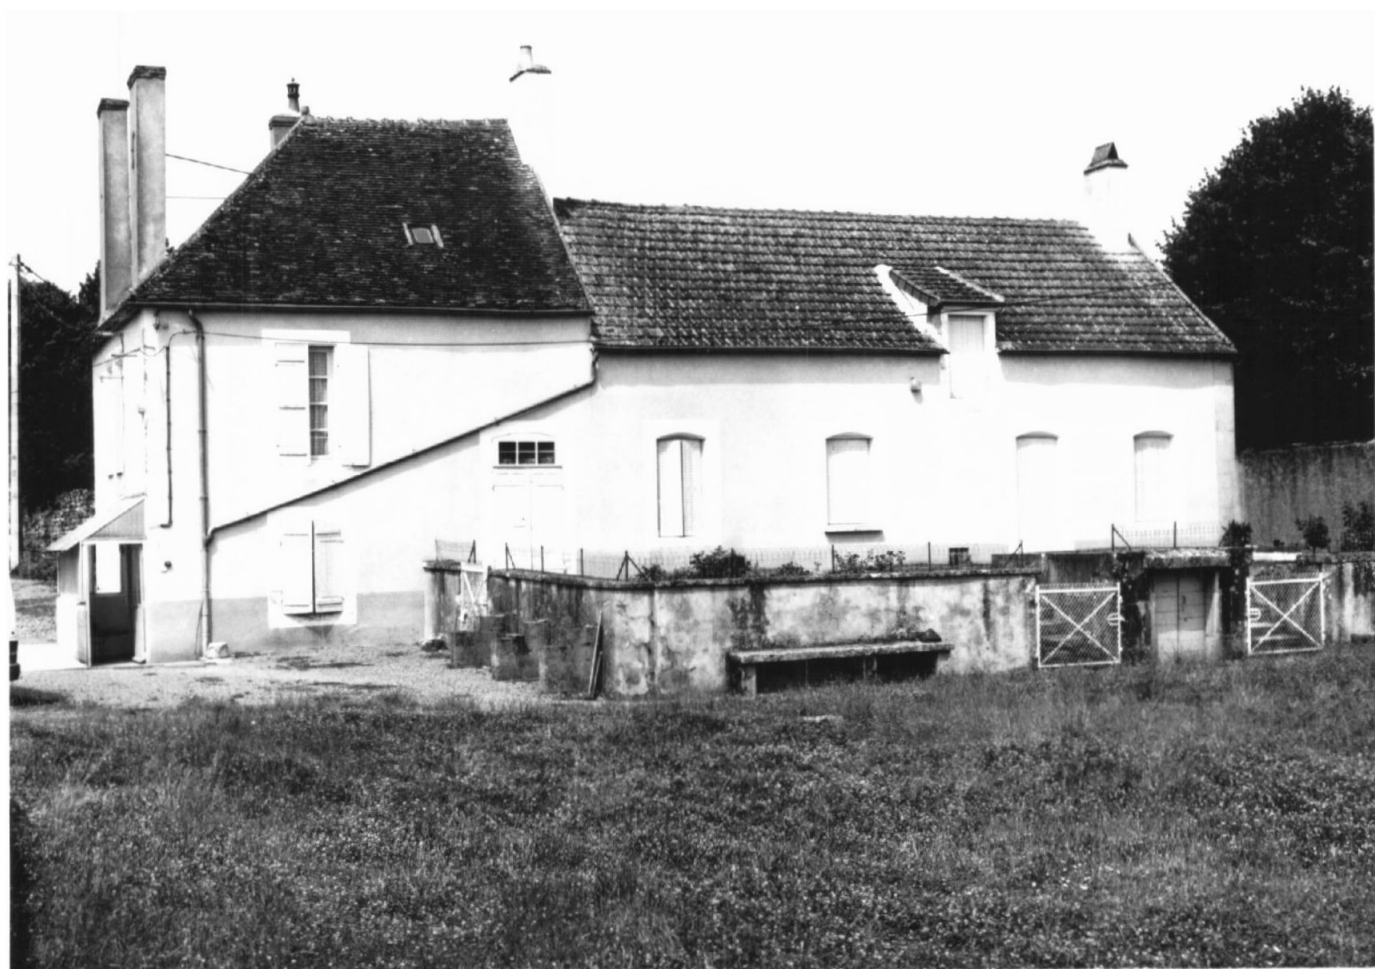
Fig. 004 Ferme, 1989, B1, 60. Vue d'ensemble

| Village/écarts | Dénomination | Cadastre | Fig. | Matériaux | Structure | Observations |
|---|---|---|---|---|---|---|
| | Ferme | 60 | 4 | tuiles plates - tuiles mécaniques | A(+1) | <u>Etudiée</u> - Grange datée 1636 |
