Titre courant : **Siège syndical dit Maison Syndicale**  
Dénomination : siège syndical  
Appellation et titre : dit Maison Syndicale

Référence : IA71000074

Dossier de enquête partielle, Communauté urbaine Le Creusot - Montceau-les-Mines patrimoine industriel établi en 1999, 2000 par Pillet Frédéric

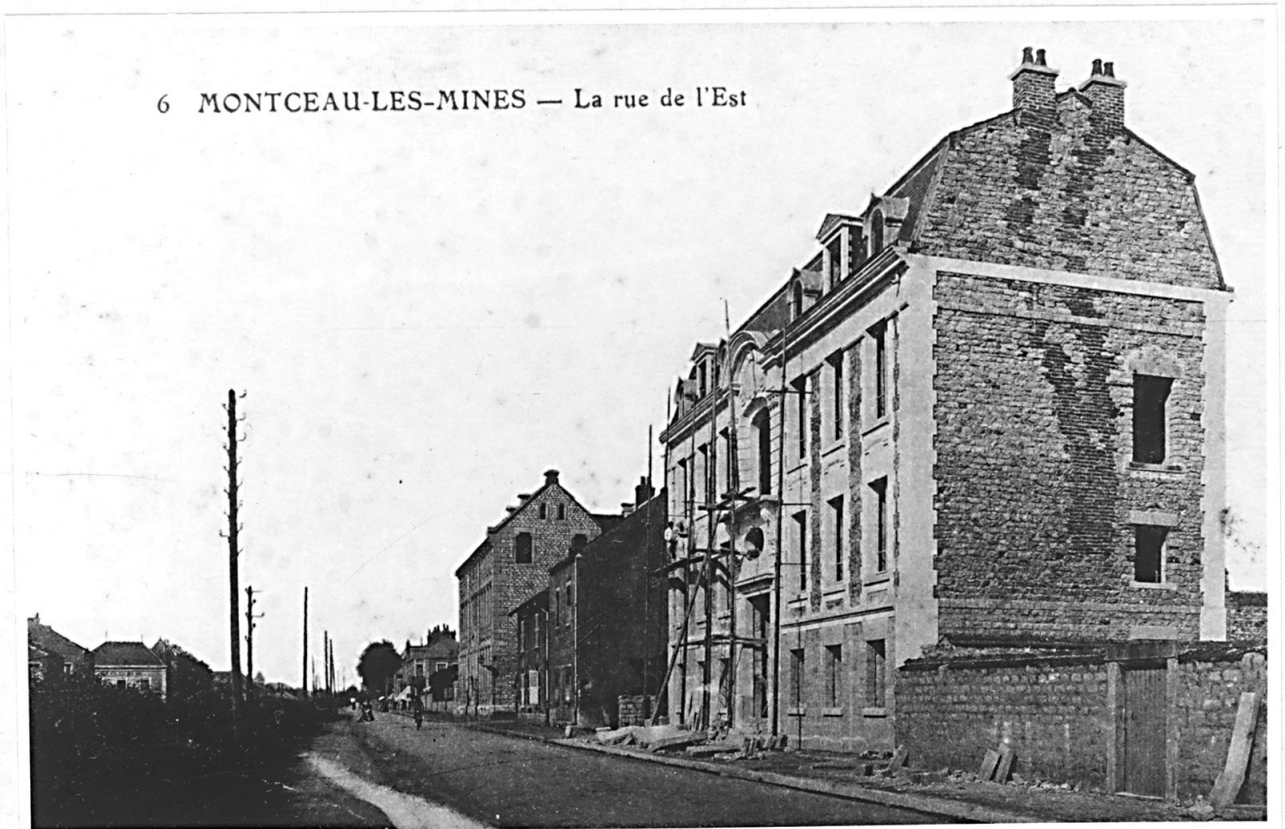
**Doc. 1** : Façade antérieure de la maison syndicale, achèvement des travaux (1908),  
fonds photographiques de l'Ecomusée Le Creusot Montceau, 7311-4.

Cliché 7311-4 : carte postale (début 20<sup>e</sup> siècle), construction de la maison syndicale.

**Doc. 1** : Façade antérieure de la maison syndicale, achèvement des travaux (1908),  
fonds photographiques de l'Ecomusée Le Creusot Montceau, 7311-4.

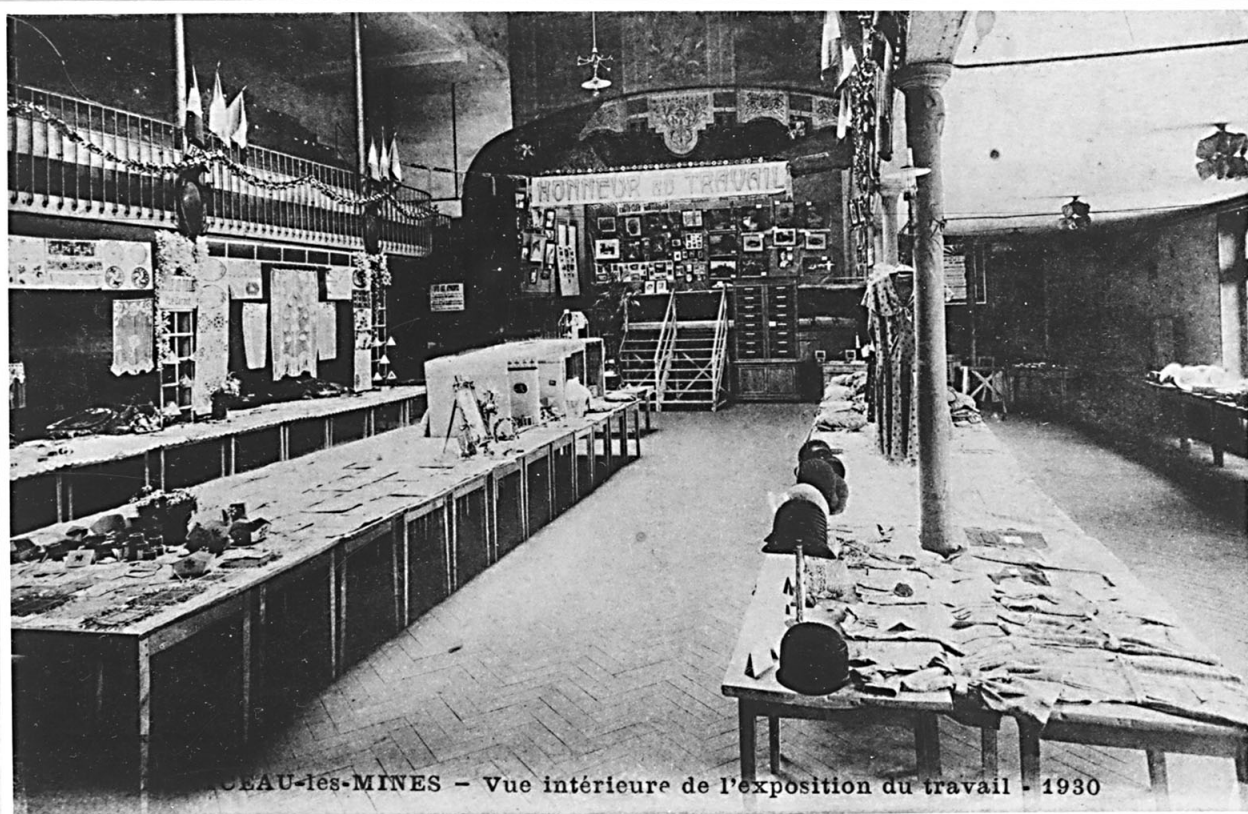
**Doc. 2 :** La salle de réunion de la maison syndicale, photographie réalisée à l'occasion de l'Exposition du Travail de 1930, carte postale, fonds photographiques de l'Ecomusée Le Creusot Montceau, 7322-5.

MONTCEAU-les-MINES - Vue intérieure de l'exposition du travail - 1930

Clichés 7322- 5&6 : cartes postales, photographies de la salle de réunion prise à l'occasion de l'Exposition du Travail de 1930.

**Doc. 2** : La salle de réunion de la maison syndicale, photographie réalisée à l'occasion  
de l'Exposition du Travail de 1930, carte postale,  
fonds photographiques de l'Ecomusée Le Creusot Montceau, 7322-5.

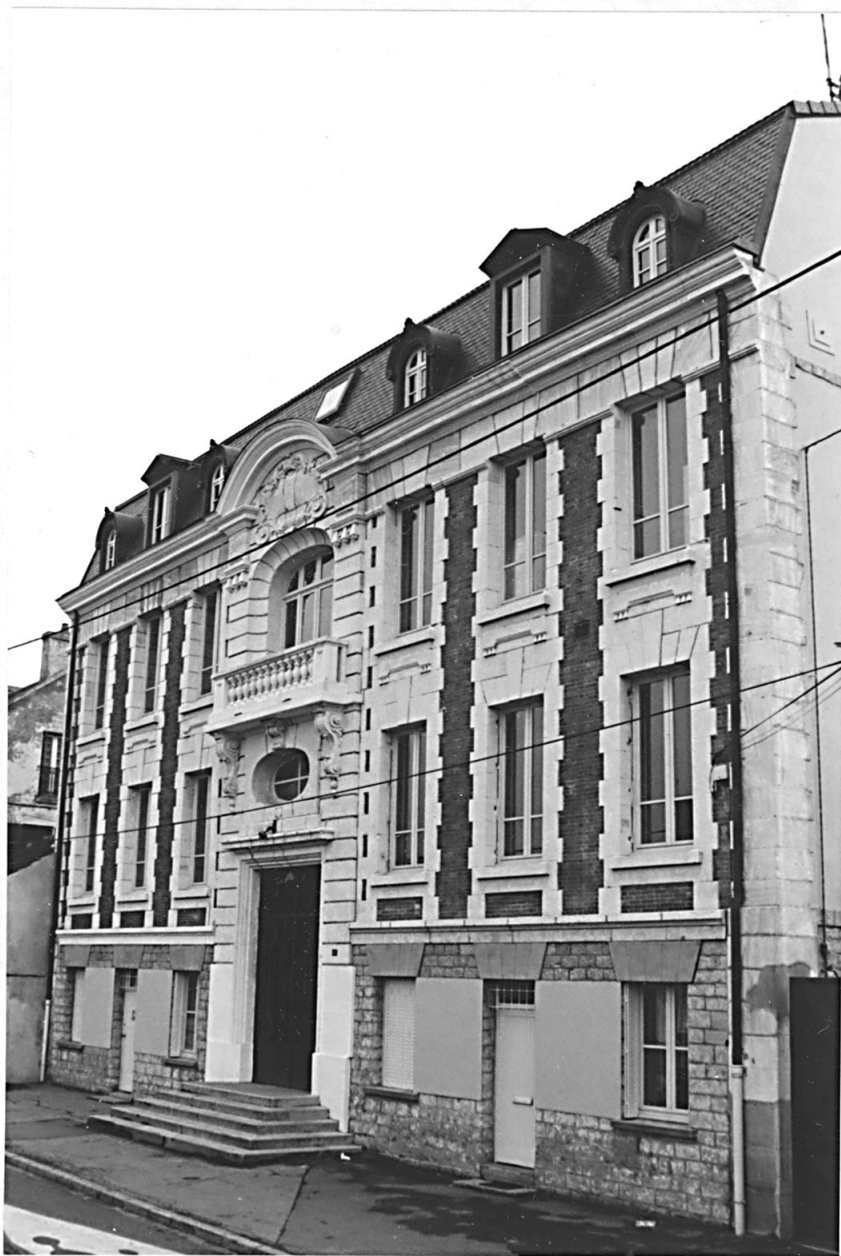
**Fig. 1** : Façade antérieure de la maison syndicale de Montceau-les-Mines,  
vue de l'Ouest.

La maison syndicale se compose d'un rez-de-chaussée, de deux étages carrés et d'un étage de comble. Le bâtiment est couvert de toits à longs pans brisés, en ardoise. Les murs sont en moellon de calcaire sans chaîne en pierre de taille enduit. L'élévation de la façade antérieure est ordonnancée. La verticalité est soulignée par le traitement des six travées latérales des étages carrés (chambranles avec appareillage harpé et allèges en pierre de taille), surmontées de six lucarnes (dont deux lucarnes-pignons). L'axialité de la façade est très fortement marquée par la travée centrale en saillie : la porte d'entrée, surmontée d'un oculus, embrasse les deux premiers niveaux du bâtiment. Au 3e niveau la baie, dotée d'un balcon et couverte en anse-de-panier (les baies des travées latérales ont des linteaux horizontaux), est surmontée d'un fronton cintré à base interrompue. Sur le tympan est inscrite la mention " EDIFIE PAR LE SYNDICAT des MINEURS ET SIMILAIRES ", encadrée de " DROIT " et " DEVOIR " et surmontée de la date de construction, 1908. La vaste salle de réunion est accolée à la façade postérieure. Elle est en rez-de-chaussée et dotée d'une scène et d'une galerie haute.

**Fig. 1** : Façade antérieure de la maison syndicale de Montceau-les-Mines,  
vue de l'ouest.

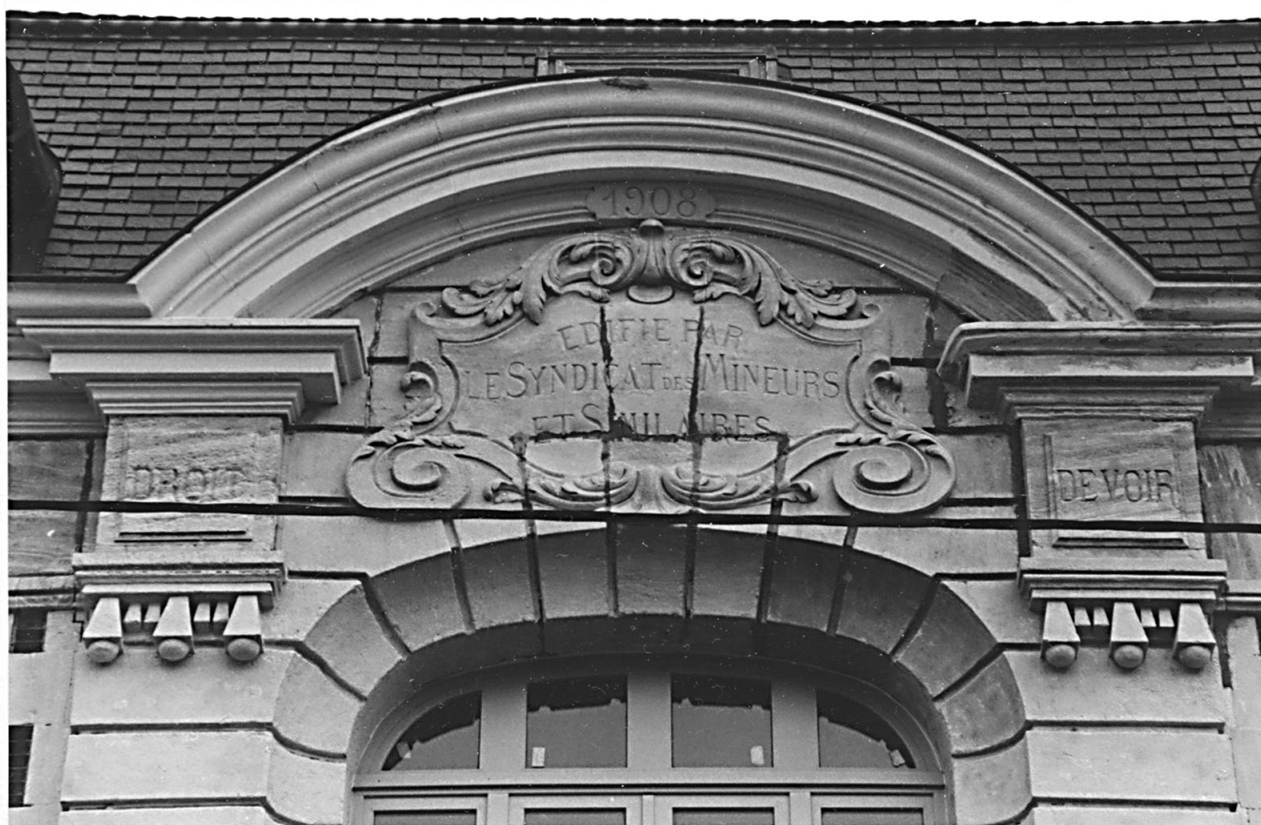
**Fig. 2** : Détail de la façade antérieure de la maison syndicale de Montceau-les-Mines.

**Fig. 2** : Détail de la façade antérieure de la maison syndicale de Montceau-les-Mines.
