Aire d'étude : Maël-Carhaix
Auteur(s) : maître d'oeuvre inconnu
Cadastre : 1964 C 87
Commune : Locarn
Coord. Lambert : 0175200 ; 1085100
Copyright : © Inventaire général, 1964
Couverture : toit à longs pans ; pignon couvert ; pignon découvert
Date bordereau : 1975
Date d'enquête : 1964
Date mise à jour : 1993/10/15
Date Mistral : 1987 AVANT
Date protection : édifice non protégé MH
Date(s) : 1633
Dénomination : ferme
Département : 22
Dossier : individuel
Élévation : élévation à travées
Escaliers : escalier de distribution extérieur ; escalier droit
Etages : 1 étage carré
Etude : inventaire fondamental
Implantation : en écart
INSEE : 22128
Justif. datation : porte la date
Lieu-dit : Kerjegu
Localisation : Bretagne ; 22 ; Locarn
Murs gros-oeuvre : schiste ; grès ; granite ; appareil mixte
REFERENCE : IA00003684
Région : Bretagne
sauvegarde Ref. : 00003684
Siècle : 2e quart 17e siècle
Siècle bis : 17e s.
Statut propriété : propriété privée

Titre courant : Ferme
Toiture matériau : ardoise
Zone Lambert : Lambert1

Maison à KERJEGU-en-LOCARN

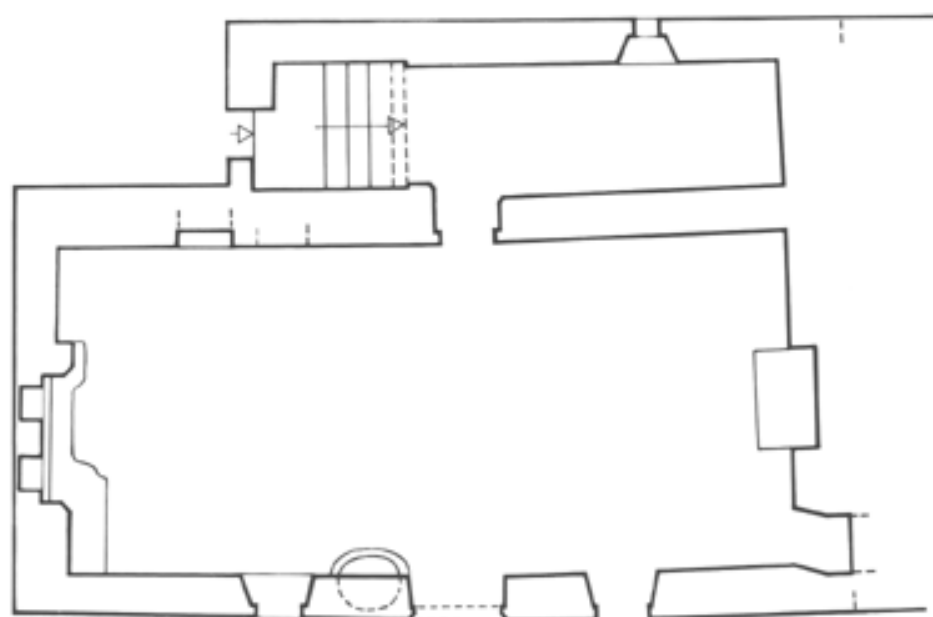
Pl. I

FERME
Plan au sol

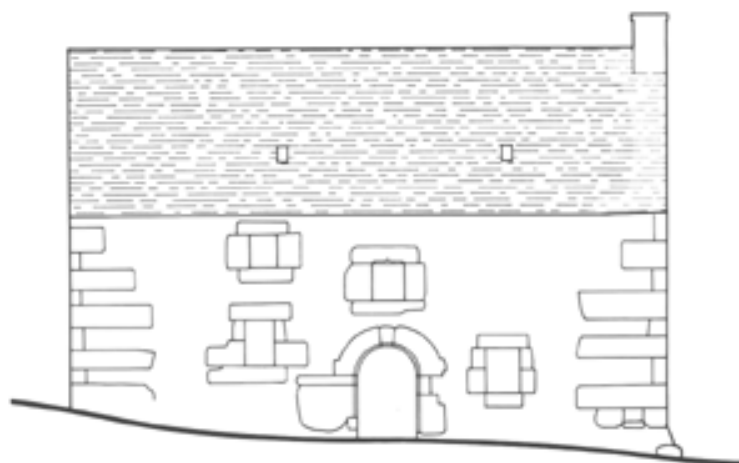
PL. II

Croquis : élévation

Maison à R + 1, couverte d'une toiture en bâtière. La porte d'entrée, centrale, est encadrée de deux petites fenêtres (l'une plus basse que l'autre). La porte est en plein cintre, à trois claveaux ; les piédroits et l'arc sont chamfreinés.

A l'étage, deux petites fenêtres au-dessus de la fenêtre de gauche et de la porte. Les ouvertures rectangulaires sont en granit. Au-dessus de la porte, fenêtre au linteau mouluré d'une accolade. Les chaînes d'angle de la façade présentent une particularité : les pierres allongées le sont beaucoup plus qu'à la normale. On retrouve ce curieux chaînage d'angle dans plusieurs fermes de la commune (Garslaren).

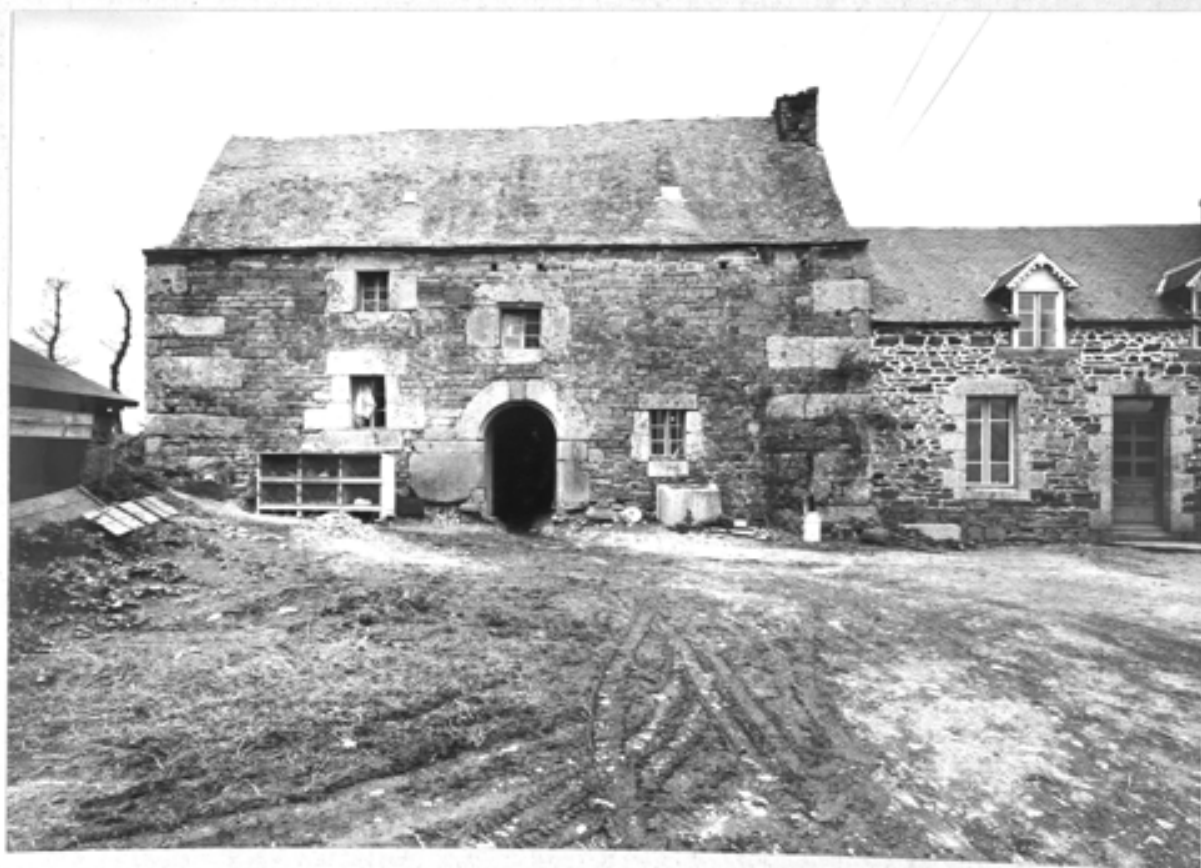
66.22.209. V

Vue générale

Maison ancienne, servant actuellement d'étable, mais n'ayant pas subi de modifications profondes.
