Aire d'étude : Maël-Carhaix
Auteur(s) : maître d'oeuvre inconnu
Cadastre : 1961 D2 510
Commune : Plévin
Coord. Lambert : 0164000 ; 1074400
Copyright : © Inventaire général, 1964
Couverture : toit à longs pans ; pignon découvert
Date bordereau : 1975
Date d'enquête : 1964
Date mise à jour : 1993/10/15
Date Mistral : 1987 AVANT
Date protection : édifice non protégé MH
Date(s) : 1790
Dénomination : maison
Département : 22
Dossier : individuel
Élévation : élévation à travées
Escaliers : escalier de distribution extérieur ; escalier droit
Etages : 1 étage carré
Étude : inventaire fondamental
implantation : en écart
INSEE : 22202
Justif. datation : porte la date
Lieu-dit : Kerrantal
Localisation : Bretagne ; 22 ; Plévin
Murs gros-oeuvre : granite ; schiste ; grès
Parties : parties agricoles
REFERENCE : IA00003726
Région : Bretagne
sauvegarde Ref. : 00003726
Siècle : 4e quart 18e siècle
Siècle bis : 18e s.
Statut propriété : propriété privée

Titre courant : Maison
Toiture matériau : ardoise
Zone Lambert : Lambert1

MAISON A KERRANTAL

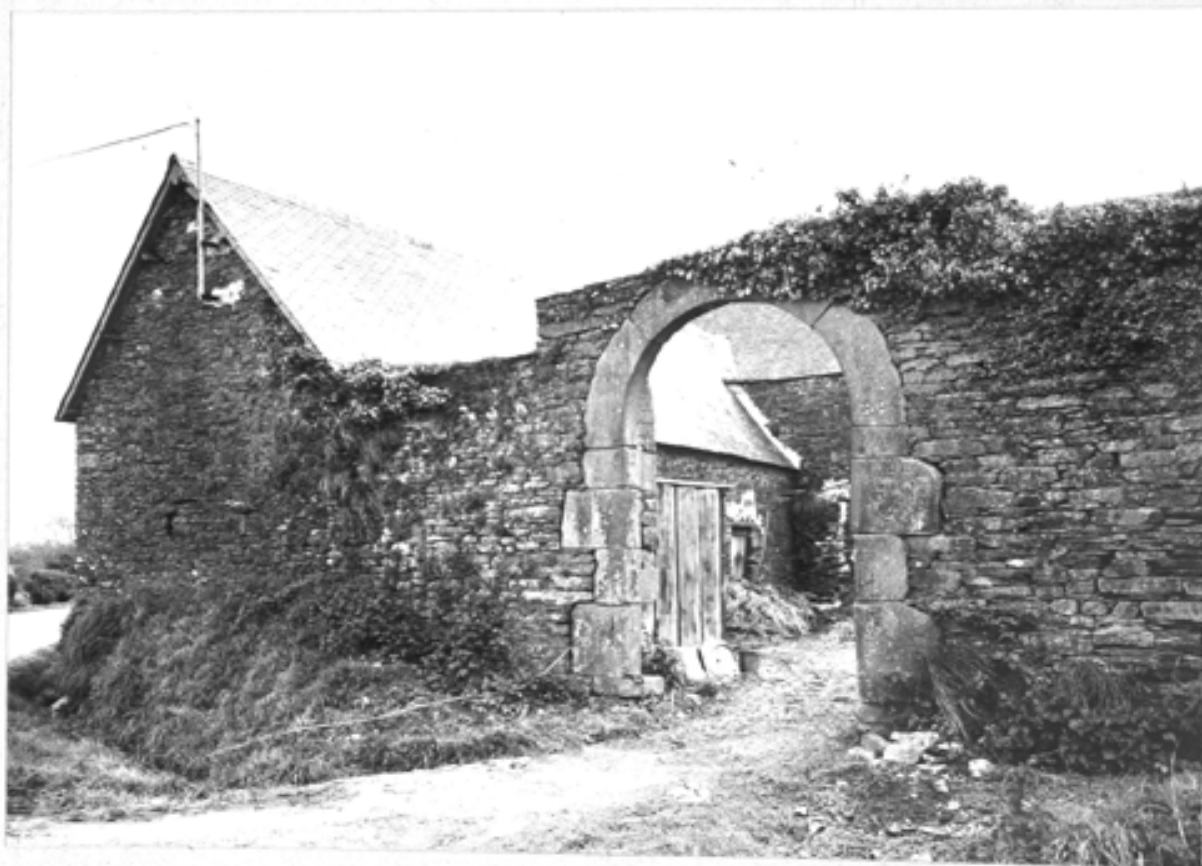
Portail Guest

A l'Ouest de la cour, portail en plein cintre à linteau appareillé en granite. Mur de schiste de part et d'autre.

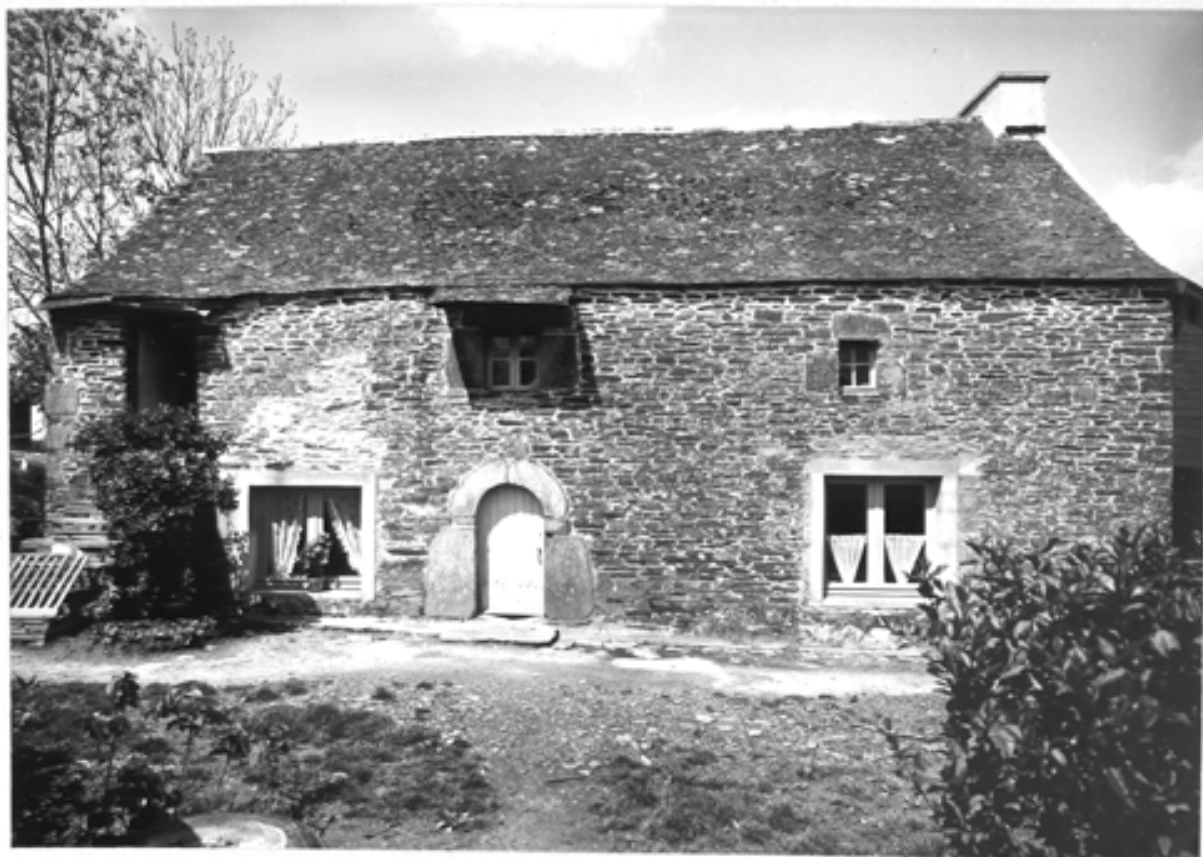
Façade Est

Facade Est : Escalier droit en ardoises (moderne). Ouvertures disposées régulièrement sauf la fenêtre Ouest, décalée à cause de l'escalier.

Rez-de-chaussée : porte centrale en plein cintre encadrée de deux fenêtres rectangulaires, agrandies et dont l'encadrement a été refait en ciment.

A l'étage, porte rectangulaire dans l'axe de l'escalier, fenêtre centrale rectangulaire à linteau monolithe daté 1790. Cette fenêtre est abritée par un petit auvent d'ardoise.

Z droite, petite fenêtre rectangulaire à linteau monolithe.
