PLEVIN
LE QUINQUIS
COMMUNS ET FOUR

LE QUINQUIS

H I S T O R I Q U E

D E S C R I P T I O N E X T E R I E U R E

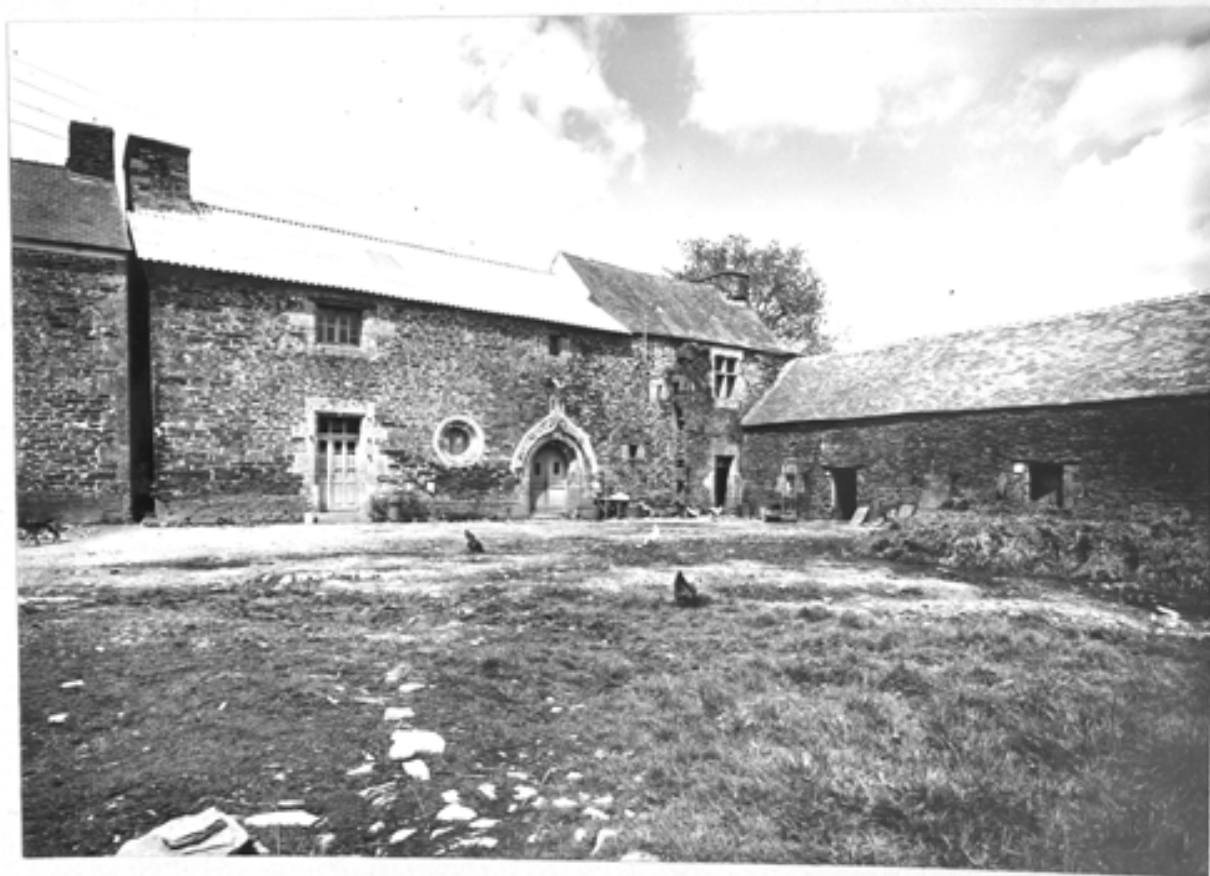
66.22.391.V

Façade Sud:

Au centre, grande porte en arc brisé, ébrasement concave à nervures pénétrantes, surmontée d'une accolade à crochets dont le fleuron a disparu. Piedroits évasés.

Porte flanquée à l'W. d'une porte rectangulaire à l'extrémité, autrefois fenêtre à meneau et traverse, bordée d'un cavet. A l'E. de la porte, oeil-de-bœuf circulaire appareillé à ébrasement concave.

A l'extrémité E., porte rectangulaire ébrasement à cavet avec trace d'un meneau central, linteau monolithe, à l'W. de cette porte, trace de reprise dans le mur indiquant l'emplacement ancien d'une tourelle*. Petite ouverture rectangulaire à 4 claveaux ensuite.

Façade Sud et courans Est

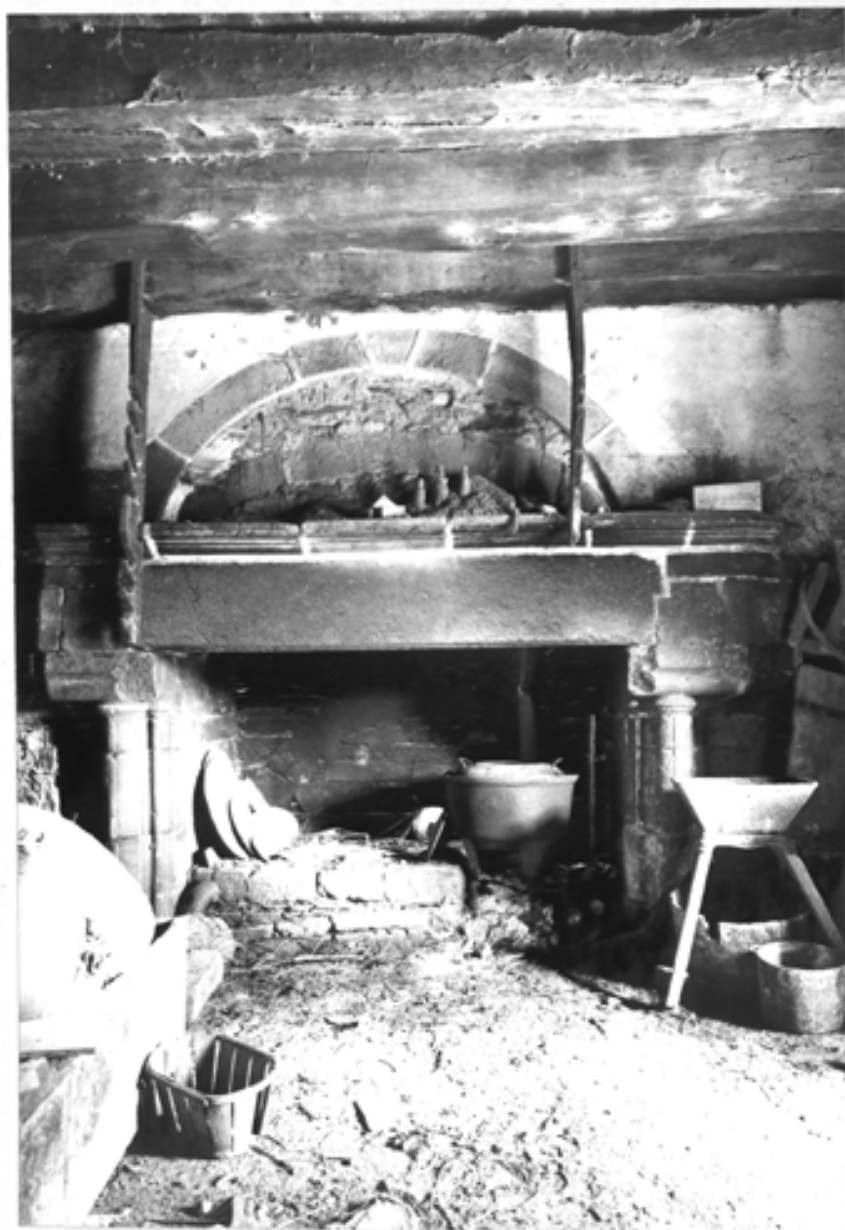
66.22.392.V

Mur Est : cheminée monumentale - coeur avec arc de décharge. Piedroits constitués par une colonne engagée, flanquée de colonnettes. Chapiteaux et bases constitués par une torsade - corbeaux à deux moulures. *Linéaire à corbeaux*
(photo 66. 12.392.V);
Somniers monolithes;

Manteau monolithe de 2,85 m. surmonté d'une corniche en larmier (à talon ?) - trémie à pan coupé présentant un arc de décharge.

Cheminée - Rez de chaussée
Pres oriental
