Adresse : 2e maison
Aire d'étude : Maël-Carhaix
Auteur(s) : maître d'oeuvre inconnu
Cadastre : 1961 A2 503
Commune : Plévin
Coord. Lambert : 0164900 ; 1077000
Copyright : © Inventaire général, 1964
Couverture : toit à longs pans ; pignon découvert
Date bordereau : 1975
Date d'enquête : 1964
Date mise à jour : 1993/10/15
Date Mistral : 1987 AVANT
Date protection : édifice non protégé MH
Dénomination : maison
Département : 22
Dossier : individuel
Etages : 1 étage carré
Etude : inventaire fondamental
Implantation : en écart
NSEE : 22202
Lieu-dit : Kerveillec
Localisation : Bretagne ; 22 ; Plévin
Murs gros-oeuvre : granite ; grès
REFERENCE : IA00003738
Région : Bretagne
sauvegarde Ref. : 00003738
Siècle : 18e siècle ; 19e siècle
Siècle bis : 18e s. ; 19e s.
Statut propriété : propriété privée
Titre courant : Maison
Toiture matériau : ardoise
Zone Lambert : Lambert1

MAISON A ^{KERVEILLET, alias} KERLETT (1)

LA MAISON AU SUD (1)

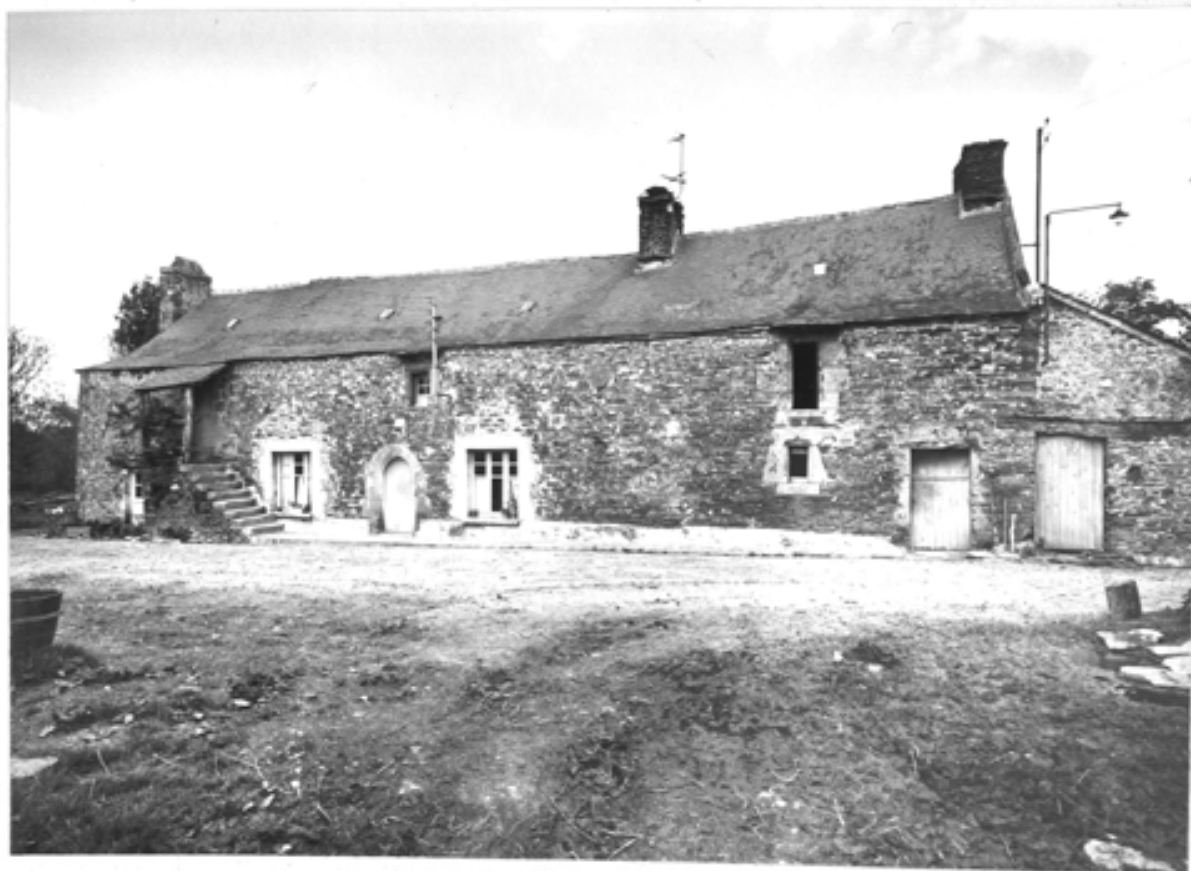
66.22.393.V

- Au rez-de-chaussée, à l'ouest porte en plein cintre à encadrement mouluré, encadrée de deux fenêtres rectangulaires (Photo 66.22.393 V),

A l'Est, porte rectangulaire moderne ; à gauche, petite fenêtre rectangulaire à linteau monolithe décoré d'une accolade ; encadrement chanfreiné.

- A l'étage, au desyus de la porte en plein cintre, petite fenêtre rectangulaire à encadrement chanfreiné.

A l'Est, fenêtre haute rectangulaire dont la traverse a disparu ; linteau monolithe décoré d'une accolade ; piedsroits chanfreinés ornés de griffes à la base ; appui mouluré.

- A la base du rampant du pignon Est, personnage assis, décapité, sculpté en ronde-bosse dans du granit.

A l'étage, au centre. En ardoise, circulaire, portant la date de 1828.

Vue de la façade Sud (1^{er} Groupe)

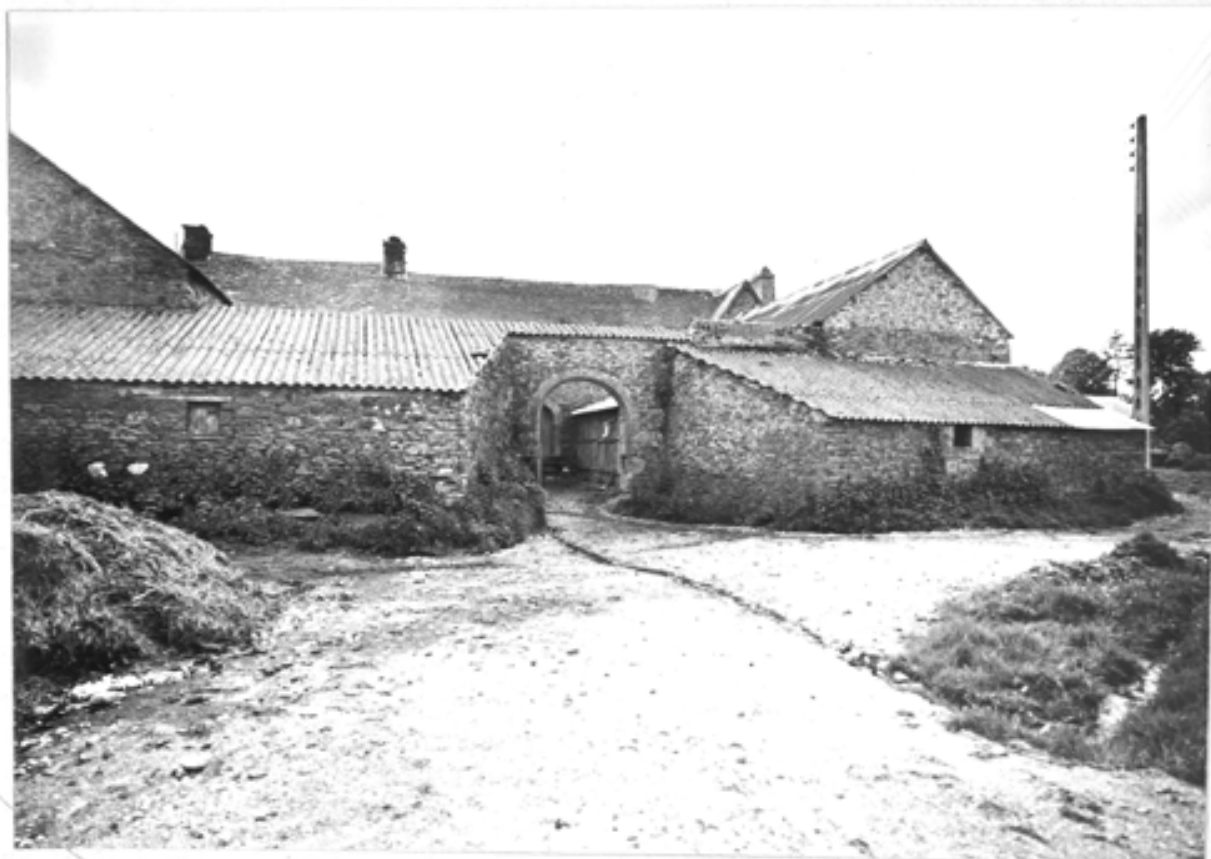
66.22.394.V

Portail en plein cintre, à claveaux ; ébrasement intérieur rectangulaire.

Portail Nord (1^{er} Groupe)
