Adresse : 3e maison
Aire d'étude : Maël-Carhaix
Auteur(s) : maître d'oeuvre inconnu
Cadastre : 1961 D1 87, 88, 93
Commune : Plévin
Coord. Lambert : 0165700 ; 1074400
Copyright : © Inventaire général, 1964
Date bordereau : 1975
Date d'enquête : 1964
Date mise à jour : 1993/10/15
Date Mistral : 1987 AVANT
Date protection : édifice non protégé MH
Dénomination : maison
Département : 22
Dossier : individuel
Escaliers : escalier de distribution extérieur ; escalier droit
Etude : inventaire fondamental
Implantation : en écart
INSEE : 22202
Lieu-dit : Kerlouet
Localisation : Bretagne ; 22 ; Plévin
REFERENCE : IA00003741
Région : Bretagne
sauvegarde Ref. : 00003741
Statut propriété : propriété privée
Titre courant : Maison
Zone Lambert : Lambert1

MAISONS A KERLOUET

D E S C R I P T I O N E X T E R I E U R E

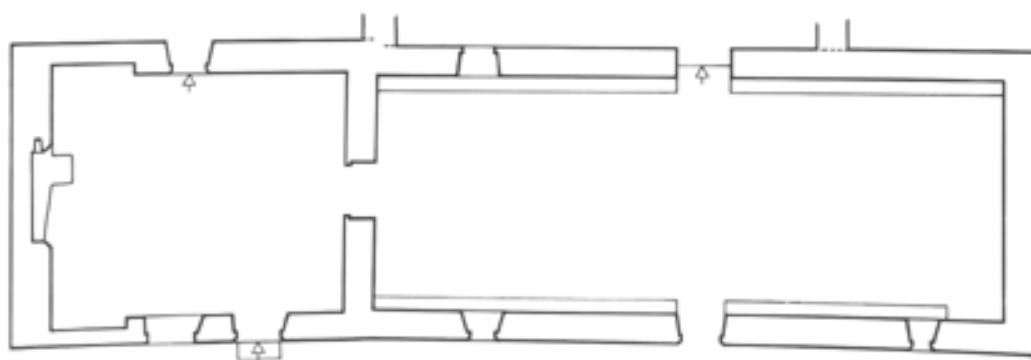
82.22.01 P

MAISON
Plan au sol

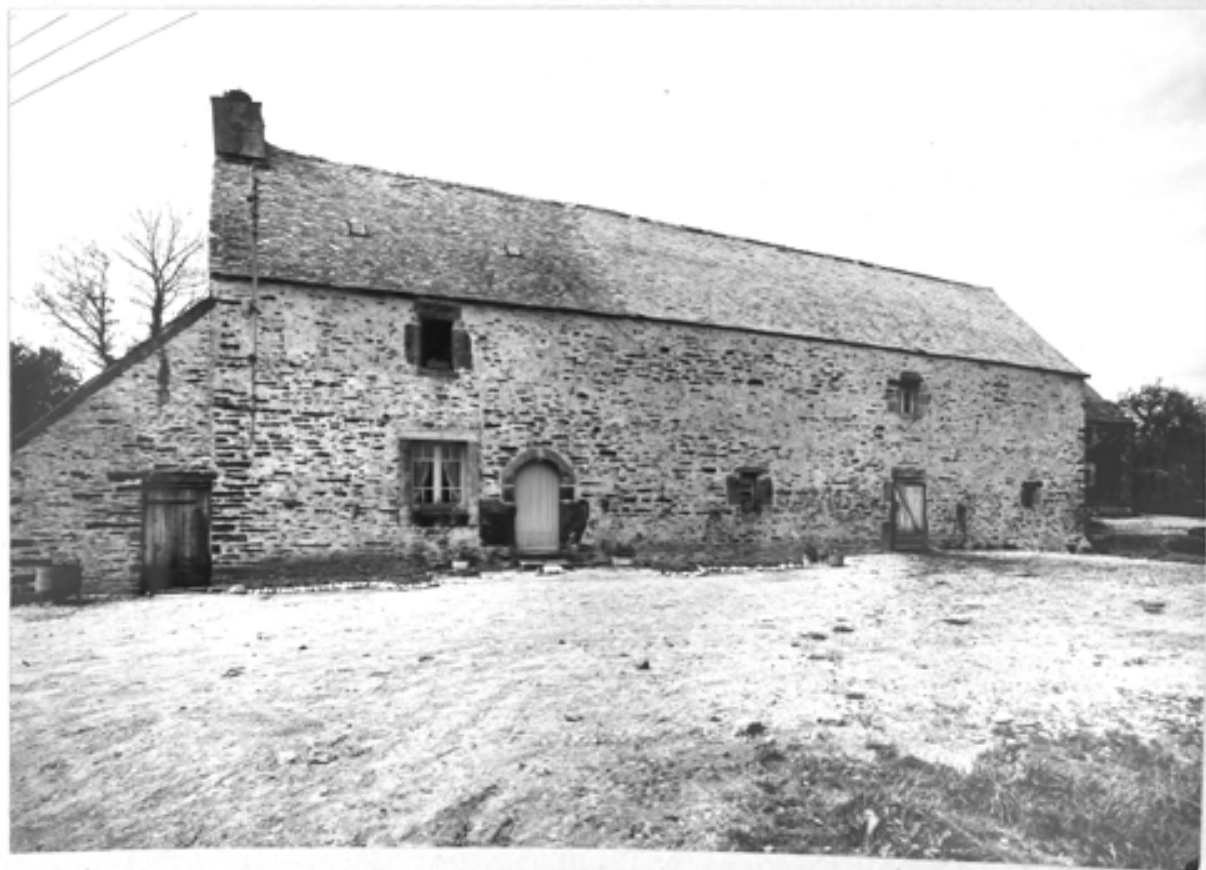
Cliché DAGORN
66.22.389.V

Façade Sud.

* rez-de-chaussée : 1 porte en plein cintre à encadrement chanfreiné ; immédiatement à gauche, fenêtre moderne.

2 petites fenêtres rectangulaires à encadrement chanfreiné (linteau de la fenêtre centrale décoré d'une accolade) ; entre ces 2 fenêtres, porte moderne.

* à l'étage, 2 fenêtres rectangulaires à linteaux décorés d'une accolade. Sur celle de gauche : I N S.

Maison A, vue générale de la façade
Sud

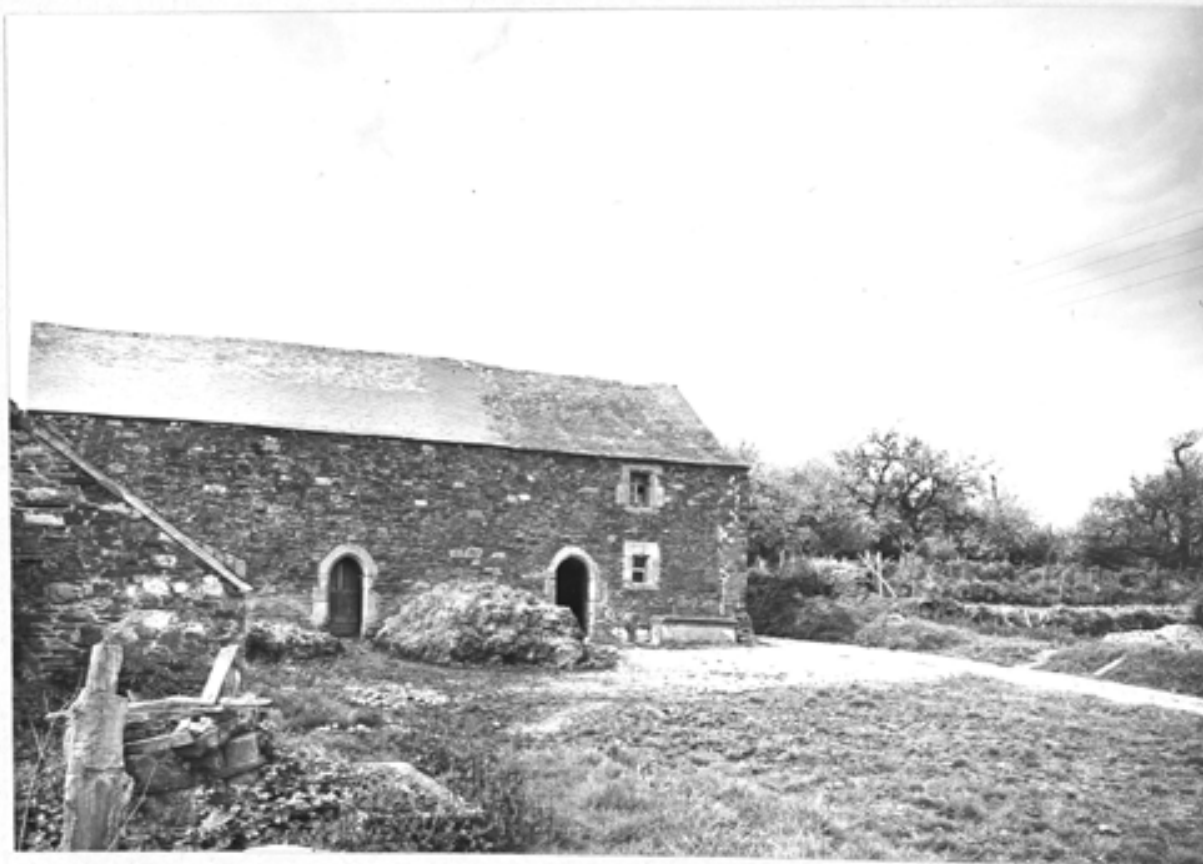
Cliché DAGORN
66.22.390.V

Façade Sud.

* rez-de-chaussée, 2 portes en plein cintre à encadrement chanfreiné. De chaque côté, 1 fenêtre rectangulaire, celle de gauche moderne, celle de droite à linteau monolithe, décoré d'une accolade ; sur le montant gauche, date presque effacée : 1747 ?.

* à l'étage, fenêtre rectangulaire unique à meneau disparu ; encadrement chanfreiné.

Maison, B, vue générale de la façade
Sud
