Adresse : 1ère maison  
Aire d'étude : Maël-Carhaix  
Auteur(s) : maître d'oeuvre inconnu  
Cadastre : 1958 A 359  
Commune : Trébrivan  
Coord. Lambert : 0169500 ; 1085400  
Copyright : © Inventaire général, 1964  
Couverture : toit à longs pans ; pignon découvert  
Date bordereau : 1975  
Date d'enquête : 1964  
Date mise à jour : 1993/10/15  
Date Mistral : 1987 AVANT  
Date protection : édifice non protégé MH  
Dénomination : maison  
Département : 22  
Dossier : individuel  
Etude : inventaire fondamental  
Implantation : en écart  
INSEE : 22344  
Lieu-dit : Hellaouet  
Localisation : Bretagne ; 22 ; Trébrivan  
Murs gros-oeuvre : granite ; schiste  
REFERENCE : IA00003750  
Région : Bretagne  
sauvegarde Ref. : 00003750  
Statut propriété : propriété privée  
Titre courant : Maison  
Toiture matériau : ardoise  
Zone Lambert : Lambert1

TREBRIVAN

HELLAOUET

MAISON I

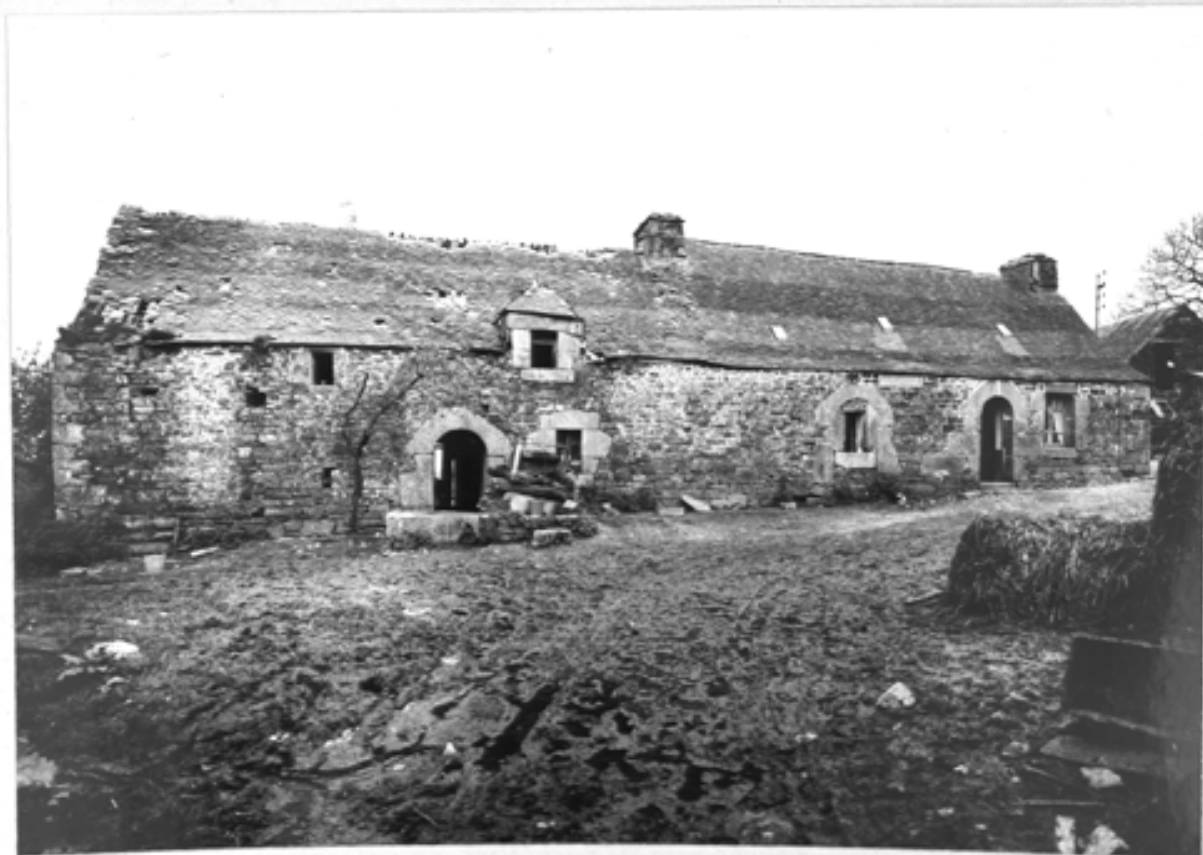
TREBRI VAN *Hellaouet*  
Maison à *Hellaouet*  
Façade Sud-Est  
Cliché DAGORN  
66.22.145.V

Façade Sud: Porte en plein cintre à deux claveaux; accostée à l'Est d'une fenêtre rectangulaire, à l'Ouest d'une petite ouverture rectangulaire.

- Lucarne rectangulaire passante éclairant le comble; à linteau de bois protégé par des plaques de schistes. Lucarne couverte par une bâtière à croupe. Petite fenêtre éclairant le comble sous l'égout de la toiture. Les abouts de poutres sont visibles sur la façade.

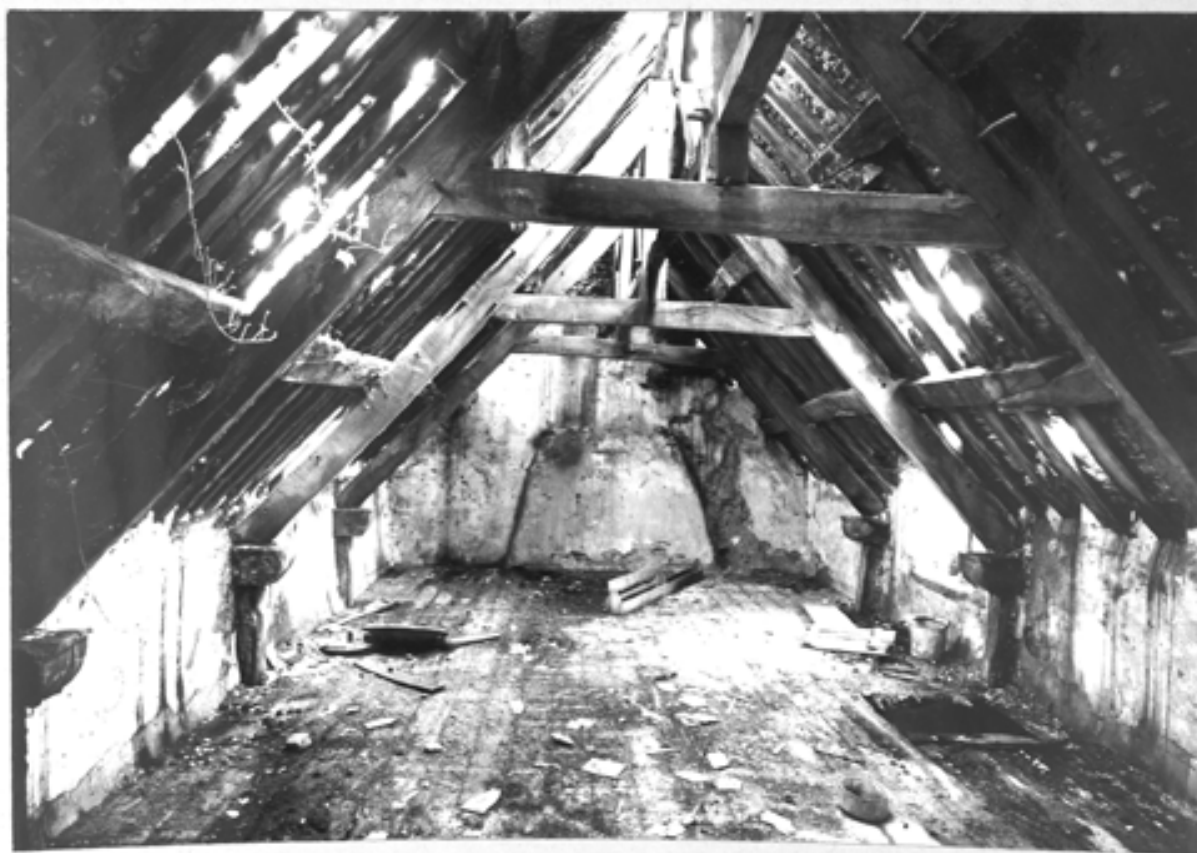
Charpente : ancienne, assez remarquable (cf photo). Quatre fermes à entrants retroussés. Les arbalétriers pénètrent dans la maçonnerie où ils reposent sur des blochets saillants. Les blochets sont soutenus par des jambettes verticales en partie incluses dans la maçonnerie et reposant sur les poutres du plancher. Etrésillonnement longitudinal par des pannes sous-faitières unies à la panne faitière par des croix de Saint-André.

Les arbalétriers pénètrent dans les poinçons (tenons et mortaises).  
Assemblage par tenons et mortaises. Chevilles de bois.
