référence : IA00003757

MANOIR A KERFREZE

TREGAN

Manoir à KERFREZE

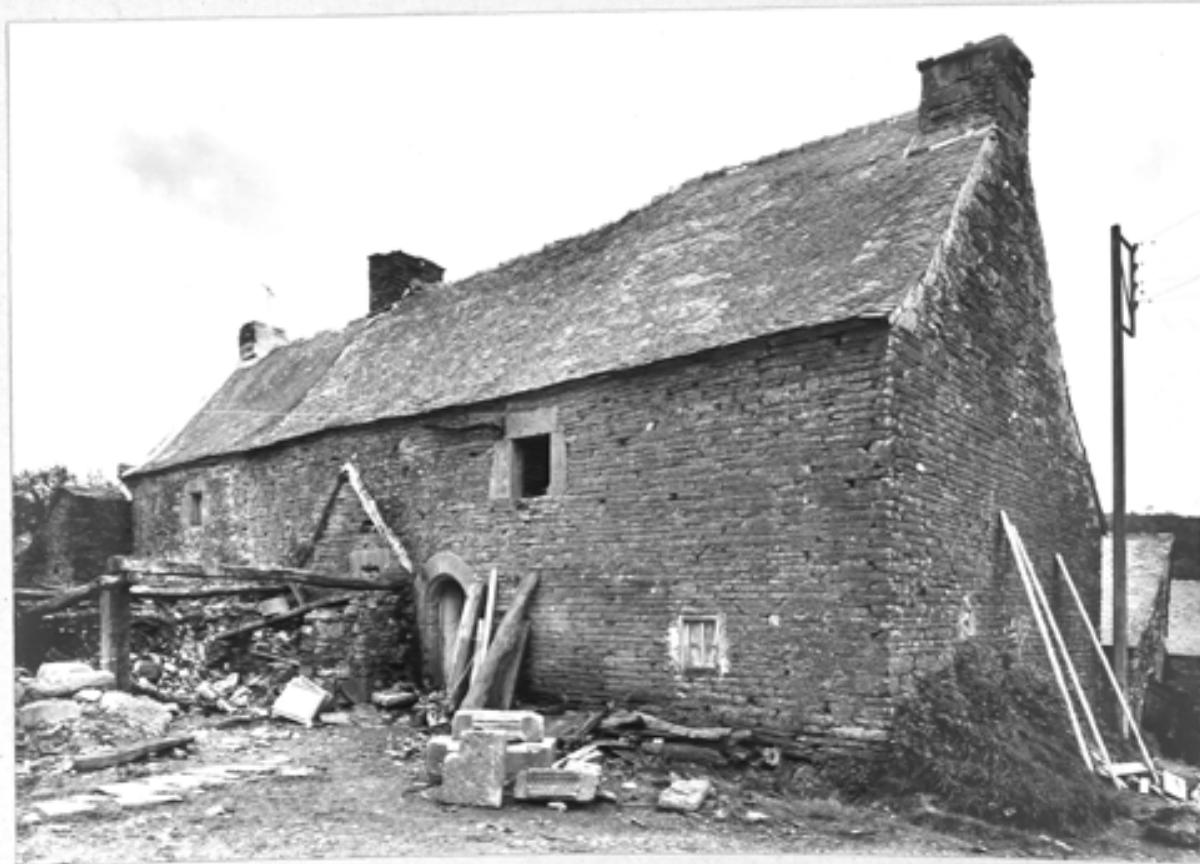
66.22.405.V

- Façade Nord :
  - Petit appareil de grès. *Schiste ?*
  - Corniche par incurvation sous le toit.
  - Trace de reprise dans l'appareil au niveau du mur de refend.

- Ouvertures irrégulières :
    - \* rez-de-chaussée : dans la partie Ouest, porte en plein cintre à encadrement de granit mouluré. Petite fenêtre à linteau décoré d'une accolade à gauche.

- \* à l'étage, deux fenêtres rectangulaires à encadrement chanfreiné.
- Pignon Ouest :
  - Petit appareil de grès et schiste.
  - Souche de cheminée appareillée en granit et schiste

Façade Nord

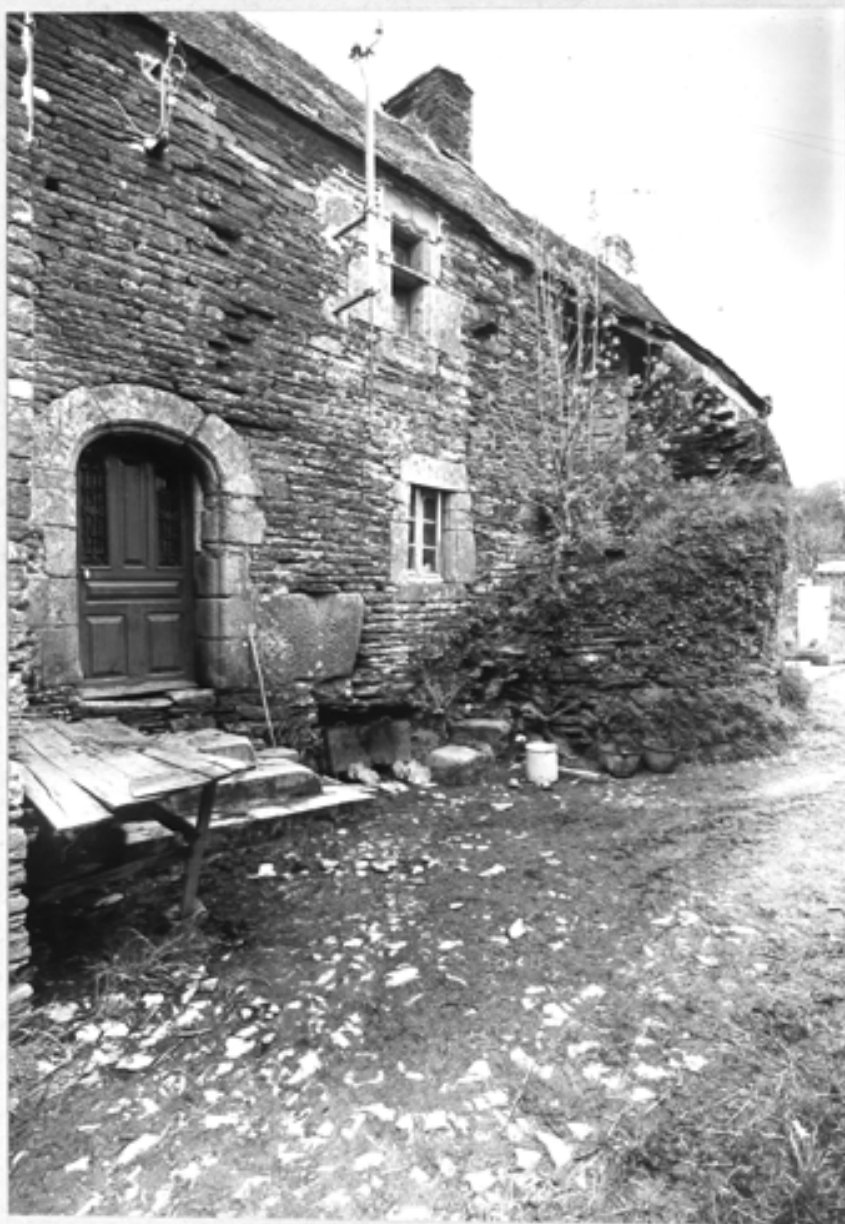
66.22.404.V

- Façade Sud :
  - Petit appareil de schiste.
  - Dans l'appentis au Sud-Ouest, deux petites ouvertures carrées à encadrement de granit; une fenêtre moderne.

- Ouvertures irrégulières dans la partie centrale :
    - \* rez-de-chaussée : une porte en ense de panier à encadrement mouluré ; une fenêtre rectangulaire à droite chanfreinée.

- \* à l'étage, belle petite fenêtre rectangulaire à traverse ; encadrement en granit mouluré ; linteau décoré d'une accolade, piedsroits chanfreinés.

- Au centre de la façade, tourelle d'escalier circulaire aux trois-quarts écroulée ; restes d'escalier à vis en ardoise.
  - Ouvertures de la partie Est entièrement refaites.

Façade Sud
