Localisation : 56
Aire d'étude : Pont-Scorff
Commune : Gestel
Lieu-dit : Kerlédan
Adresse : 2ème croix
Titre courant : **croix de chemin**
Dénomination : croix de chemin

Référence : IA56000153

Dossier d'inventaire topographique établi en 1972, 1997 par Mouillet Remi; Tanguy-Schroër Judith; Toscer Catherine

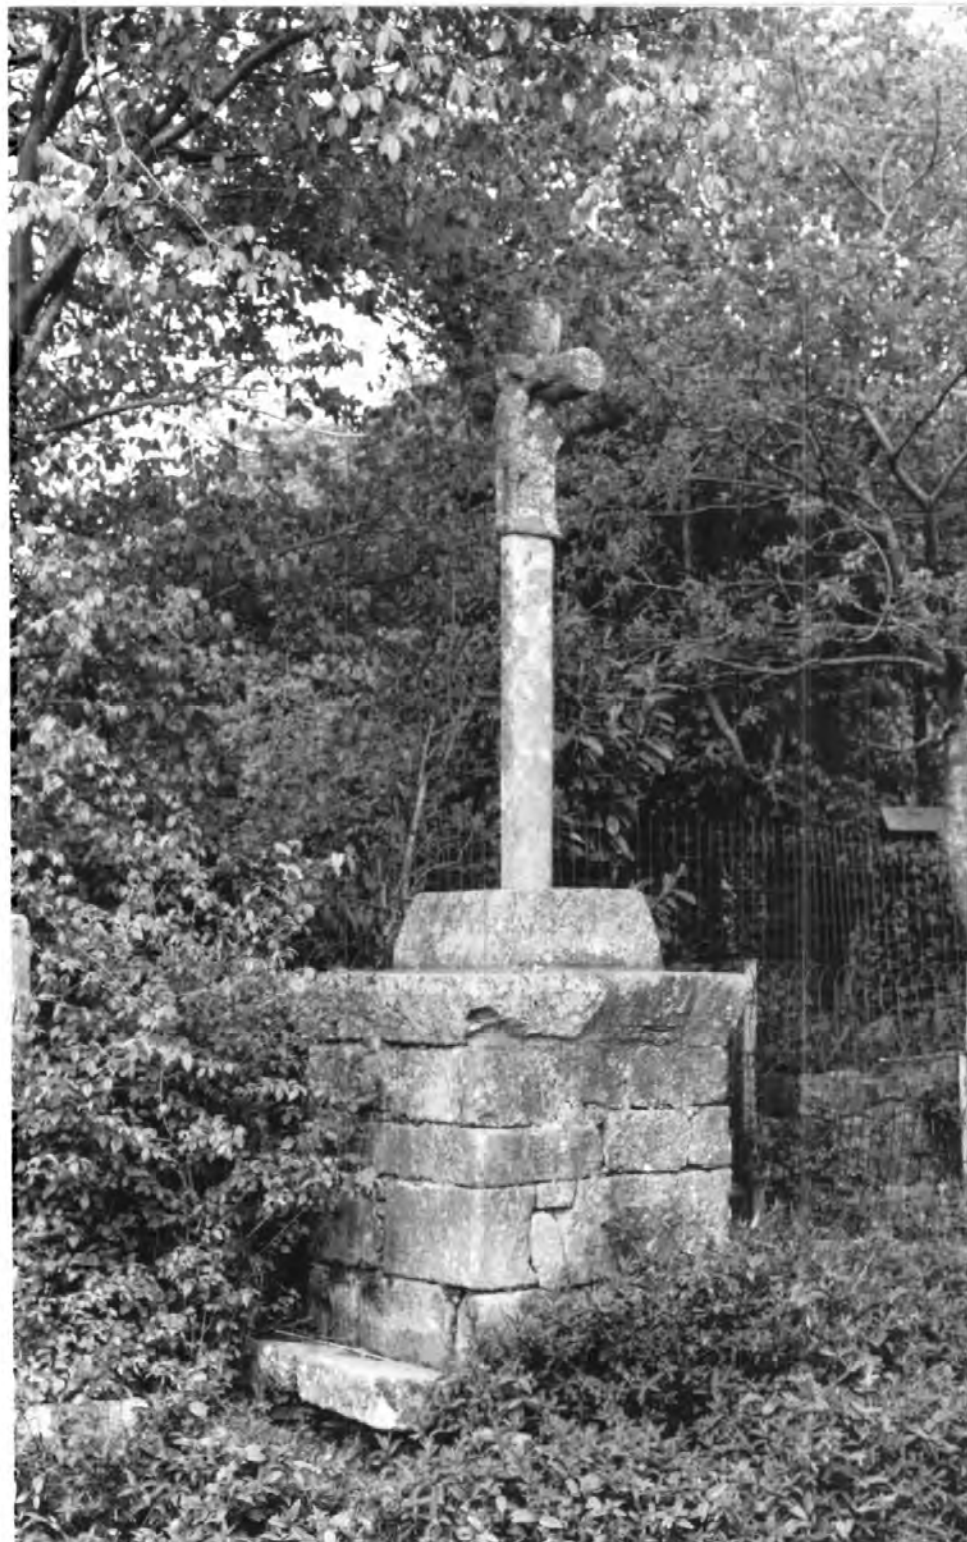
Fig. 01 Face ouest, vue générale.

STRUCTURE
Dimensions (en cm) : h = 324, l = 118, la = 111

La croix est monolithe, chanfreinée et baguée, fixée sur un socle monolithe et un soubassement en pierre de taille avec emmarchement.

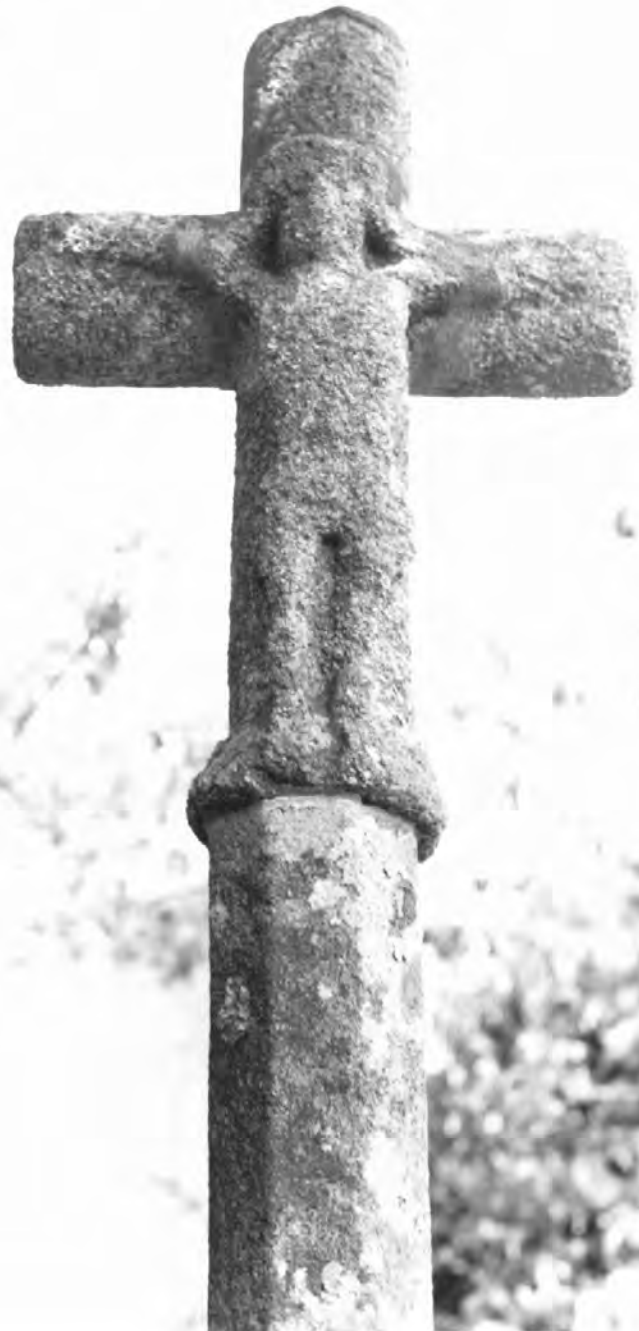
Fig. 02 Face ouest, détail du Christ en croix.

DECOR
Technique : sculpture
Représentation : Christ en croix; ossement; tête de mort
Le croisillon porte un Christ en croix sculpté sur la face et une tête de mort avec os sur le revers.
