Localisation : 56
Aire d'étude : Pont-Scorff
Commune : Caudan
Lieu-dit : Kerbéban
Titre courant : **ferme**
Dénomination : ferme

Référence : IA56000168

Dossier d'inventaire topographique établi en 1974, 1997 par Berthou Marie; Tanguy-Schroër Judith; Toscer Catherine

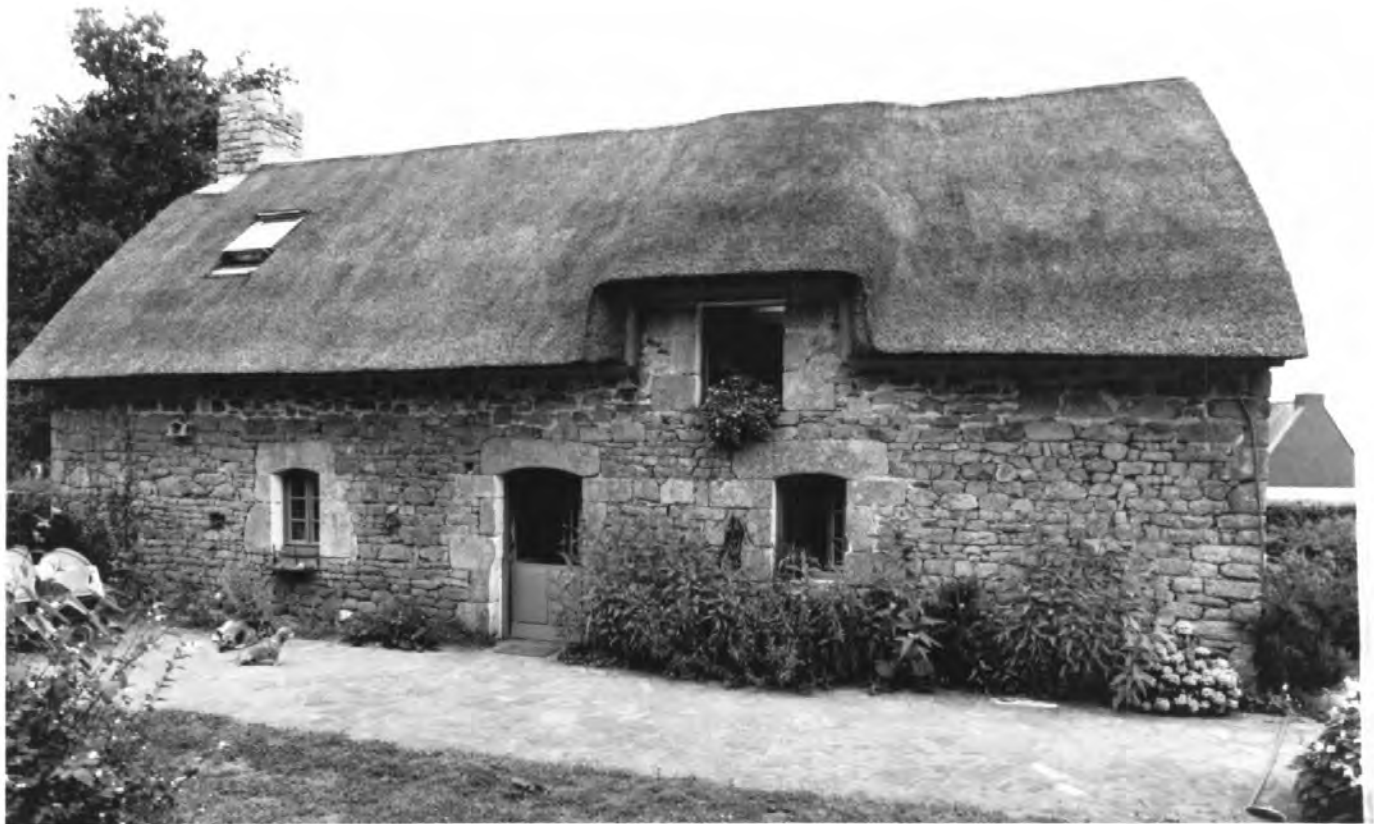
Fig.01 Elévation est.

Commentaire : Le logis est construit en 1783, date portée sur le linteau de la cheminée. Les pignons sont remaniés et les murs gouttereaux rehaussés lors du premier changement de couverture (passage du chaume à l'ardoise) au milieu du 19e siècle. La remise est également construite à cette époque.

Le logis est de plan allongé, à deux pièces symétriques surmontées d'un comble à surcroît ; seule la salle possède

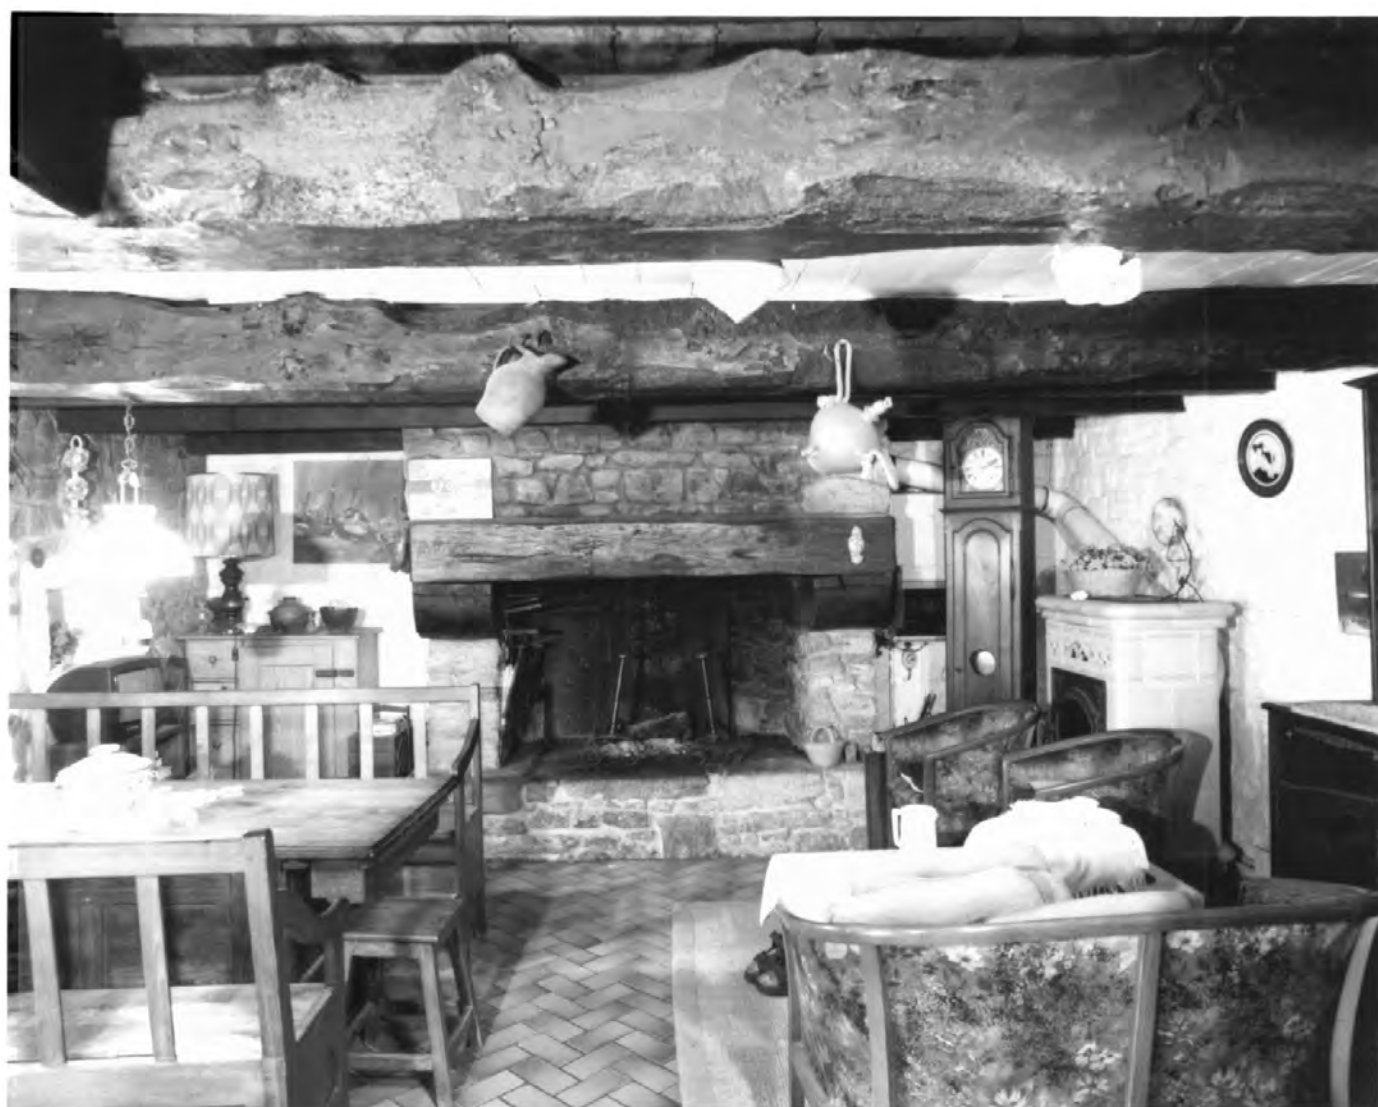
Fig.02 Vue générale de la salle.

une cheminée, la seconde pièce étant soit une chambre sans feu, soit avait une destination inconnue. La remise est couverte d'un toit à longs pans et demi-croupe.
