Localisation : 56  
Aire d'étude : Pont-Scorff  
Commune : Caudan  
Lieu-dit : Mané-Guillo  
Titre courant : **ferme**  
Dénomination : ferme

Référence : IA56000173

Dossier d'inventaire topographique établi en 1997 par Tanguy-Schroër Judith; Toscer Catherine

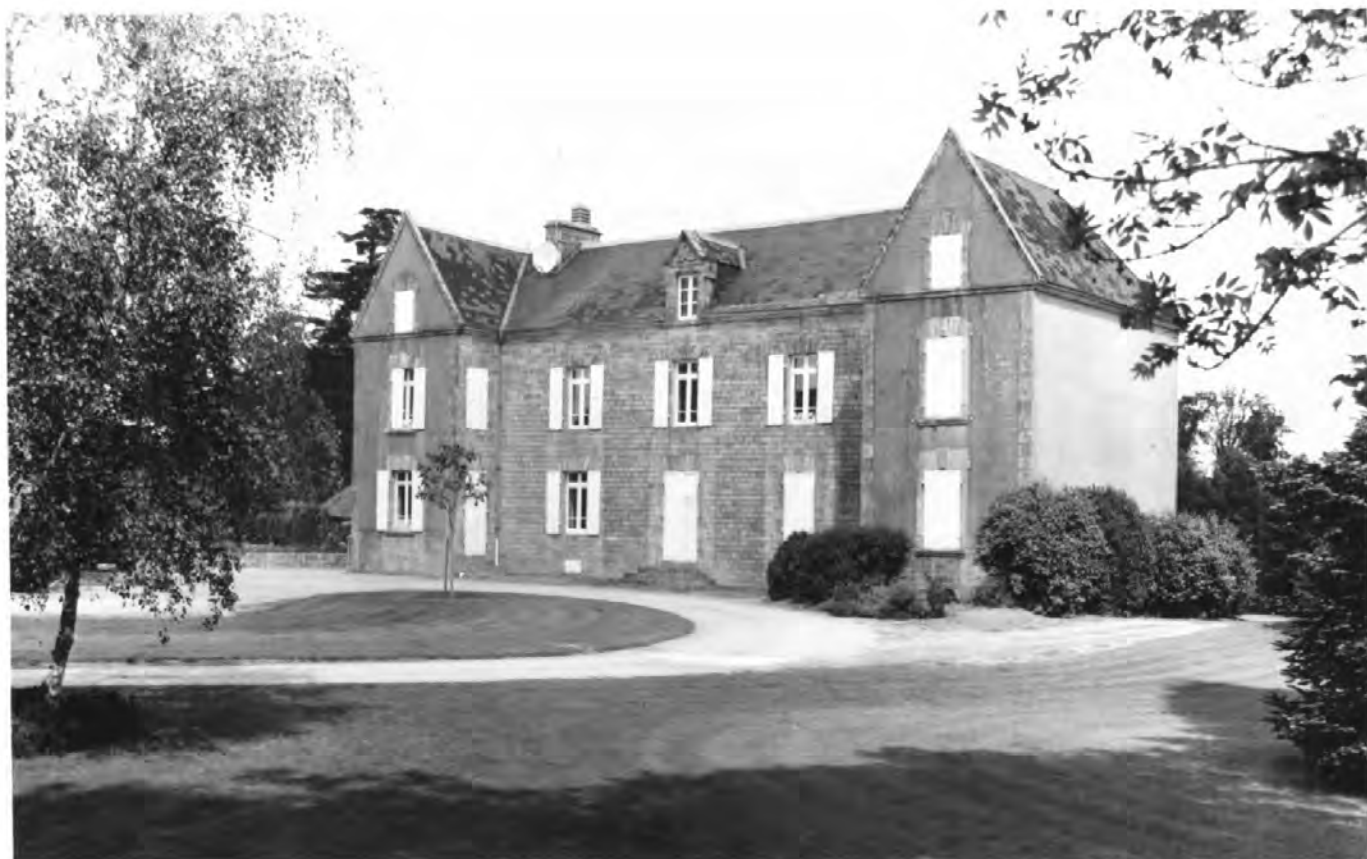
Fig.01 Logis, vue générale sud-est.

Commentaire : Le corps central du logis est construit en 1861 pour P. Le Léan d'après l'inscription gravée sur le linteau de la porte nord : "P.LE LEAN : AN 1861". Les corps latéraux datent de 1910, d'après le propriétaire. La grange est datée 1849. La seconde date de la fin du 19e siècle. Les deux ont été remaniées au niveau du toit lors du changement de matériau de couverture.

Le corps central du logis est construit en pierres de taille et possède un étage carré tandis que les ailes latérales, à étage carré et étage de comble, sont recouvertes d'un enduit au ciment avec décor de fausses pierres de taille, et soubassement en pierre de taille. Leur toit présente un pignon découvert en façade antérieure. Les granges à porte charretière sont en moellon, l'une en rez-de-chaussée, la seconde à comble à surcroît, à toit en ardoise à pignon couvert. Le puits est en pierre de taille. Le chenil est en moellon couvert d'un toit à croupe.

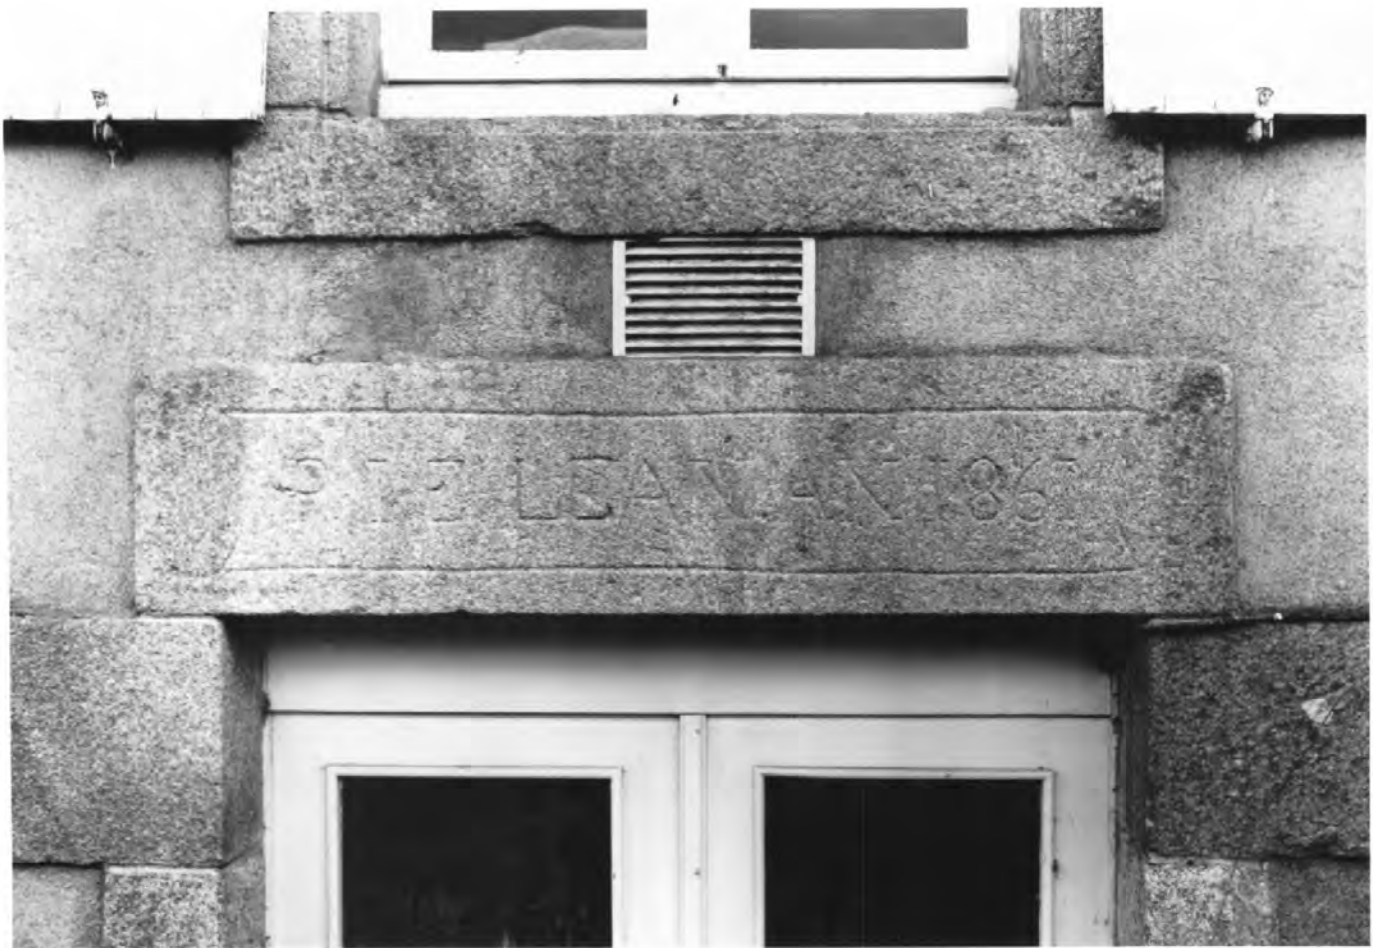
Fig.02 Logis, détail du linteau de la porte nord.

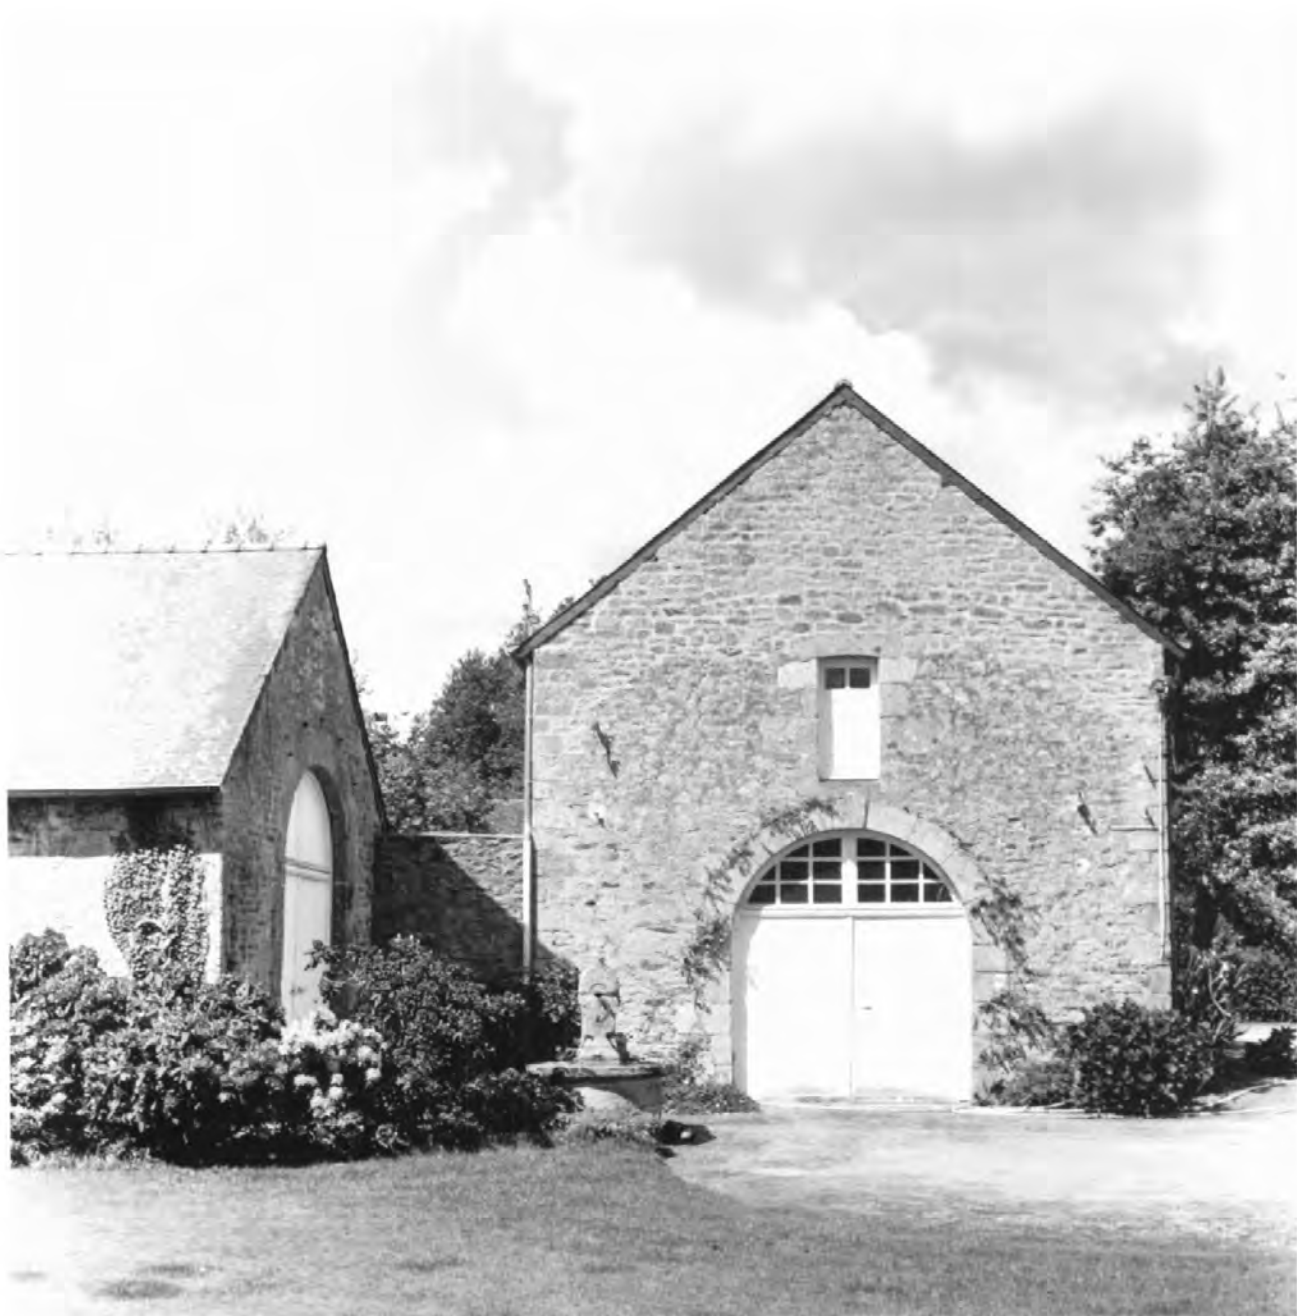
Fig.04 Grange 2, pignon est.

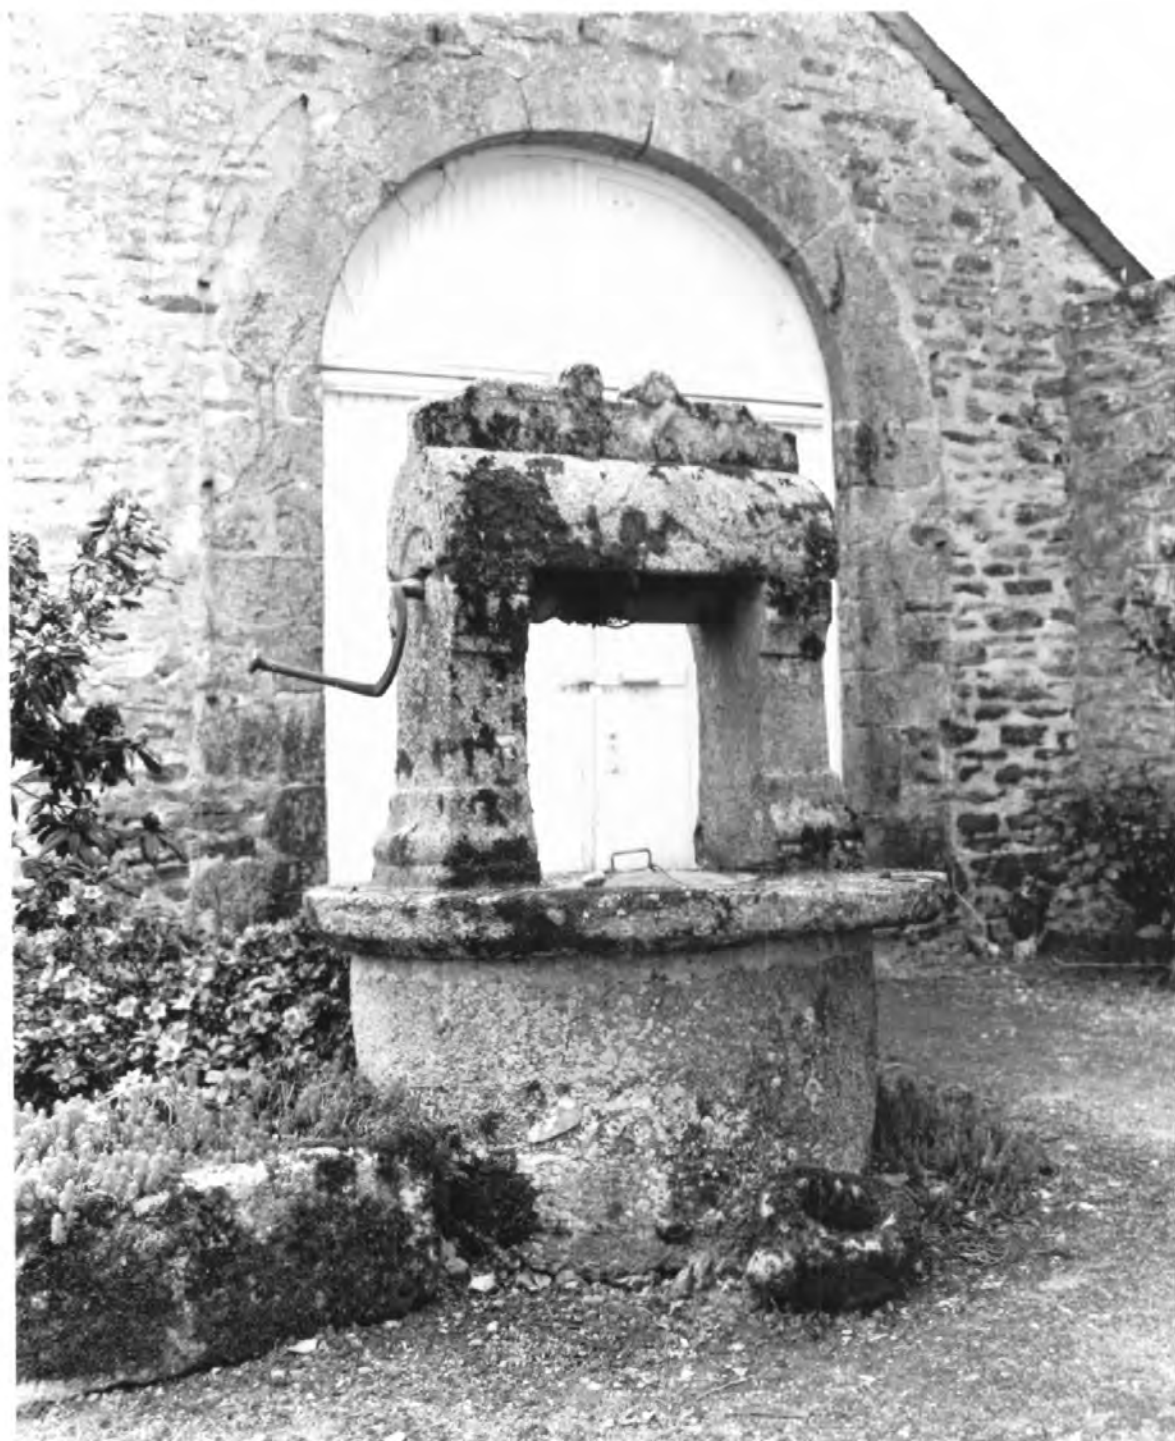
Fig.05 Puits, vue générale.

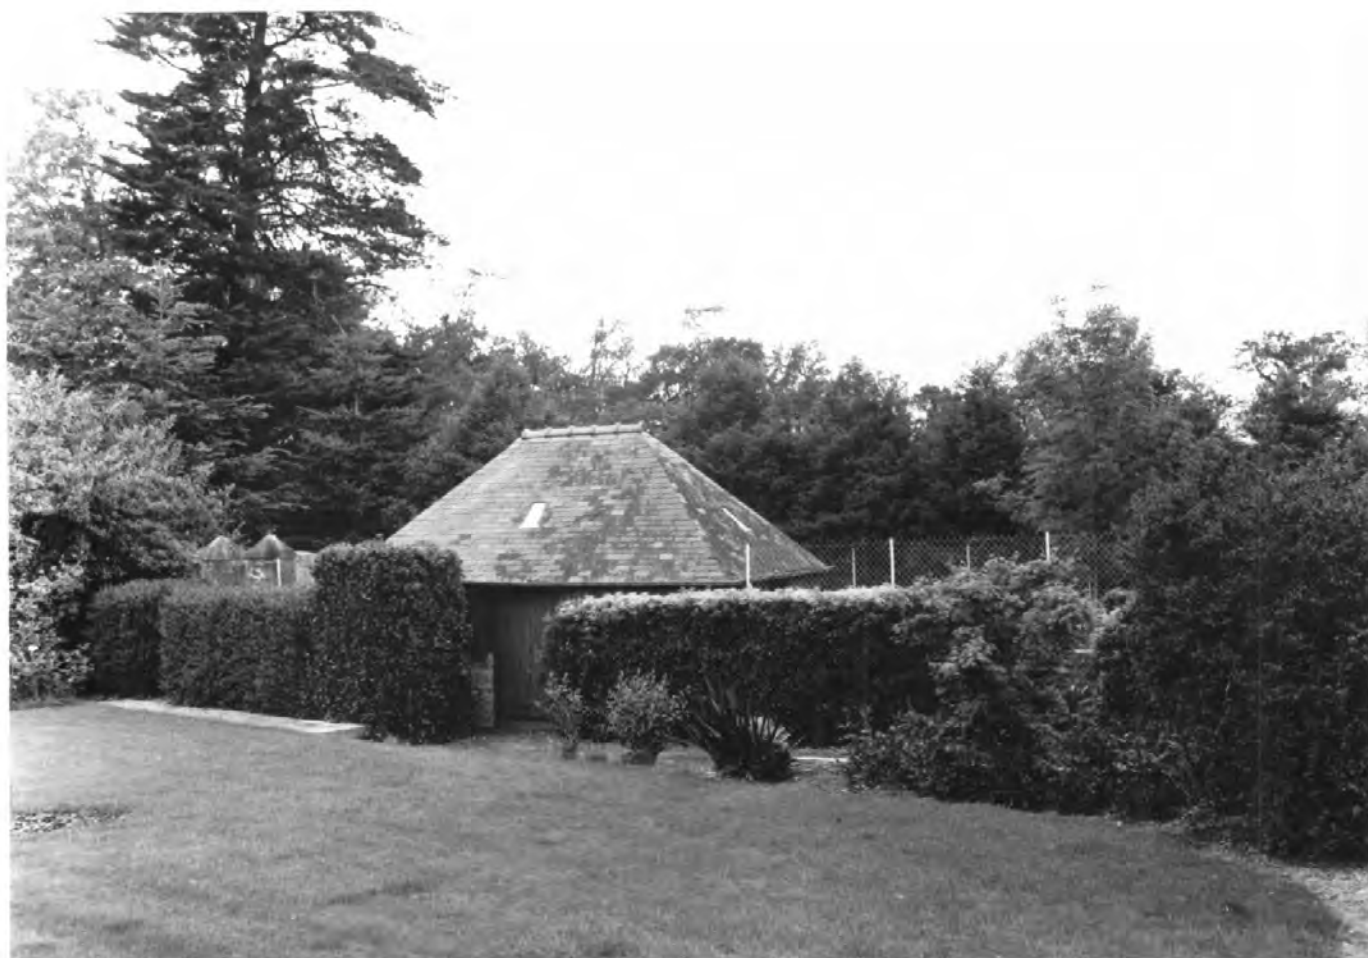
Fig.06 Chenil, vue générale.
