Localisation : 56  
Aire d'étude : Pont-Scorff  
Commune : Pont-Scorff  
Lieu-dit : Kerhuic-Izel  
Titre courant : **ferme**  
Dénomination : ferme

Référence : IA56000184

Dossier d'inventaire topographique établi en 1975;1997, 1997 par Dufief-Moirez Denise; Henri; Tanguy-Schroër Judith; Toscer Catherine

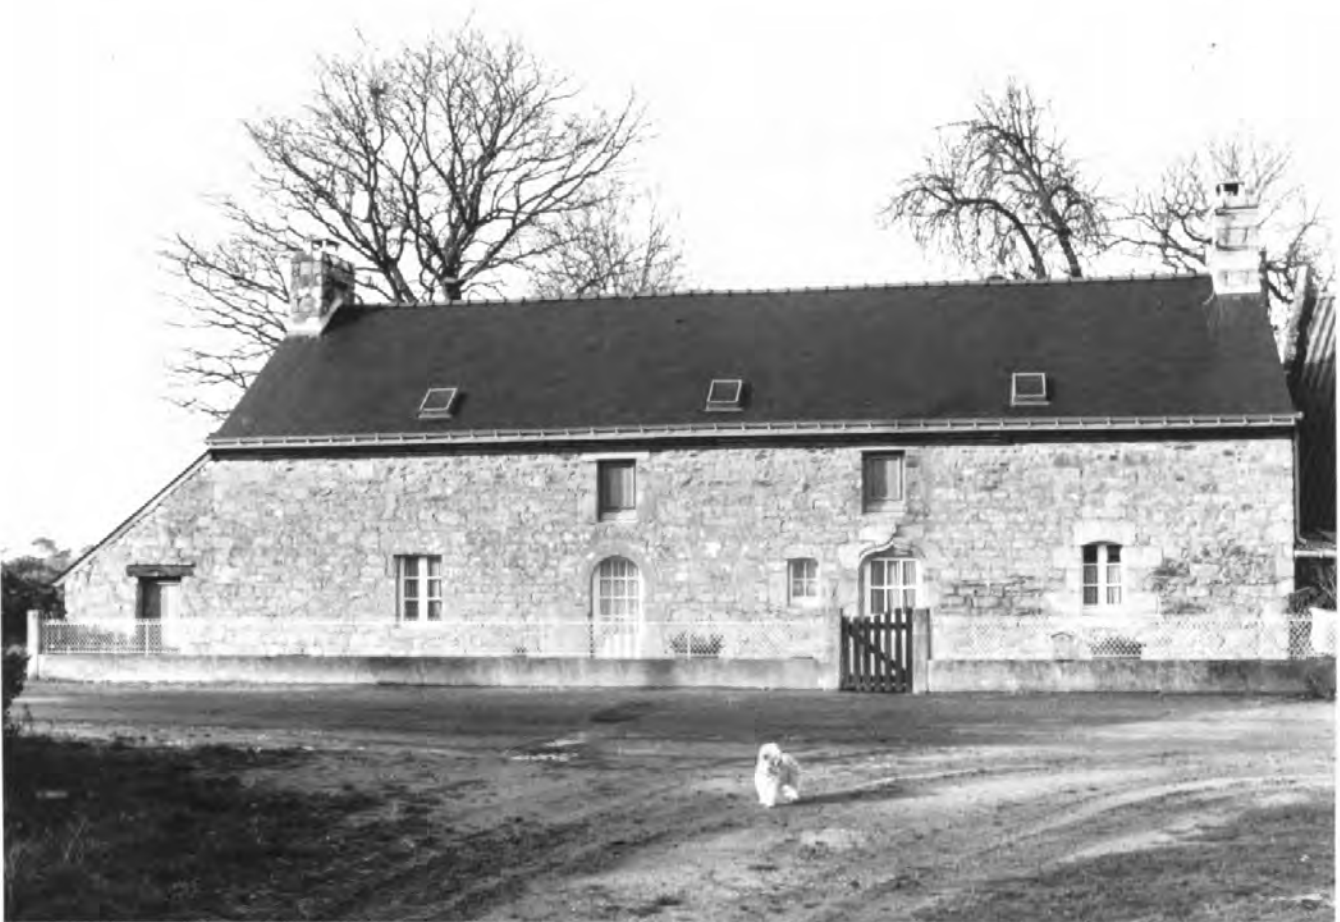
Fig. 01 Elévation sud

Commentaire : La ferme pourrait dater du début du 18e siècle, les actes de succession remontant selon les propriétaires à 1725. Une porte en accolade de la fin du 16e siècle est réemployée lors de la construction. A la fin du 18e ou au début du 19e siècle, les fenêtres sont agrandies, d'autres sont percées. Des dépendances agricoles sont construites. En 1902, les murs sont surélevés pour intégrer les fenêtres du comble à surcroît. Avant cette réfection, le toit était en chaume et à pignon découvert. C'est également à cette époque qu'une cheminée est construite sur le pignon est, transformant l'étable en espace habitable. Des cloisons intérieures en bois sont également posées afin de délimiter trois pièces d'habitation et une crèche latérale en appentis est construite contre le pignon ouest.

La ferme appartient à l'origine au type du logis-étable à deux portes. Ses dimensions sont très grandes pour une ferme de ce type, la partie habitation et la partie étable semblent d'égale importance. Les remaniements opérés postérieurement ont changé la fonction des différentes unités pour en faire semblant'il un bâtiment à seul usage d'habitation.
