Localisation : 56
Aire d'étude : Pont-Scorff
Commune : Pont-Scorff
Adresse : 8 rue Prince de Polignac
Titre courant : **maison**
Dénomination : maison

Référence : IA56000203

Dossier d'inventaire topographique établi en 1975;1997, 1997 par Dufief-Moirez Denise; Henri; Tanguy-Schroër Judith; Toscer Catherine

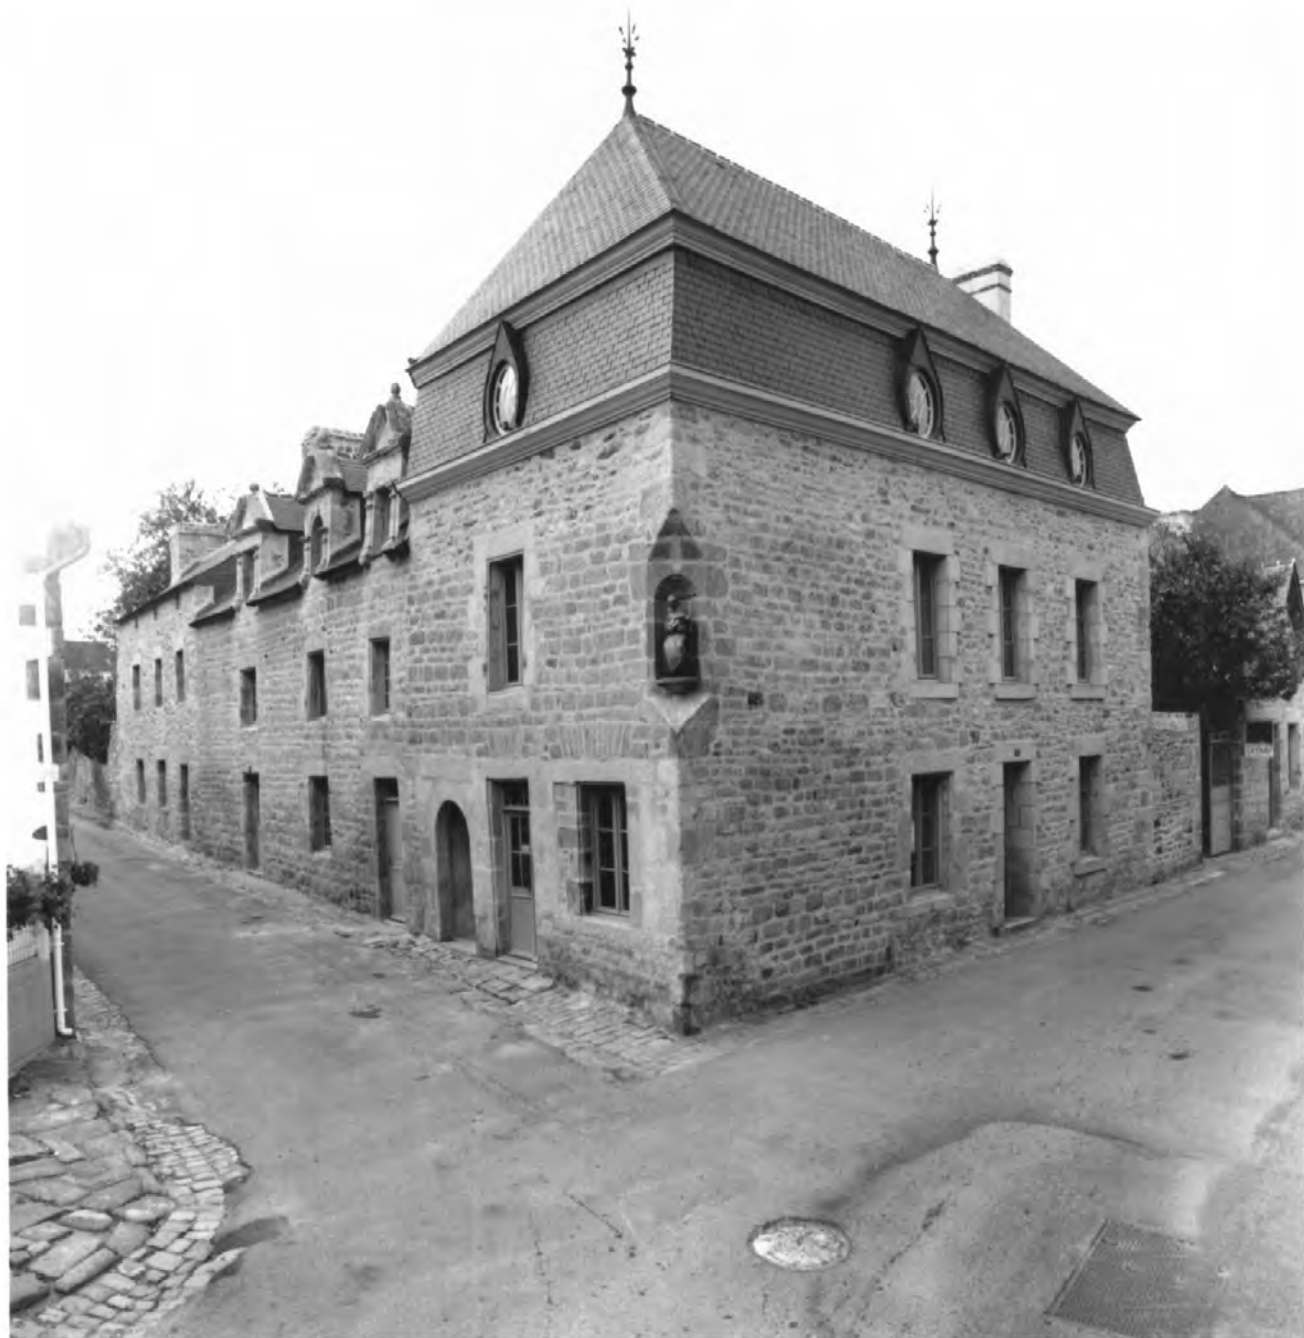
Fig. 01 Elévation nord-est, vue générale.

La maison présente un pignon sur la rue Guyomard et une façade à trois travées ordonnancée sur la rue de Polignac. L'étage et le comble sont desservis par un escalier axial (par rapport à la rue de Polignac) à retours avec jour en charpente et rampe en fonte. Le toit à croupe brisée abrite un comble habitable éclairé par des oculi.

Cette maison d'angle à façade principale étroite adopte un principe de distribution d'origine de maison médiévale, qu'elle a peut-être remplacée : porte et sans doute couloir latéral de distribution, plan double avec pièce non chauffée sur rue, peut-être une boutique et seconde pièce à cheminée sur pignon. Au début du XIX^e siècle, l'ouverture de plusieurs baies ne modifie pas le fonctionnement de la maison, c'est à cette époque que le toit adopte une forme brisée. Le mur gouttereau nord sur la rue secondaire et peu ouvert à l'origine, prend à la fin du XIX^e siècle la prééminence avec ouvertures de type ternaire, et donc inversion de la distribution d'origine.

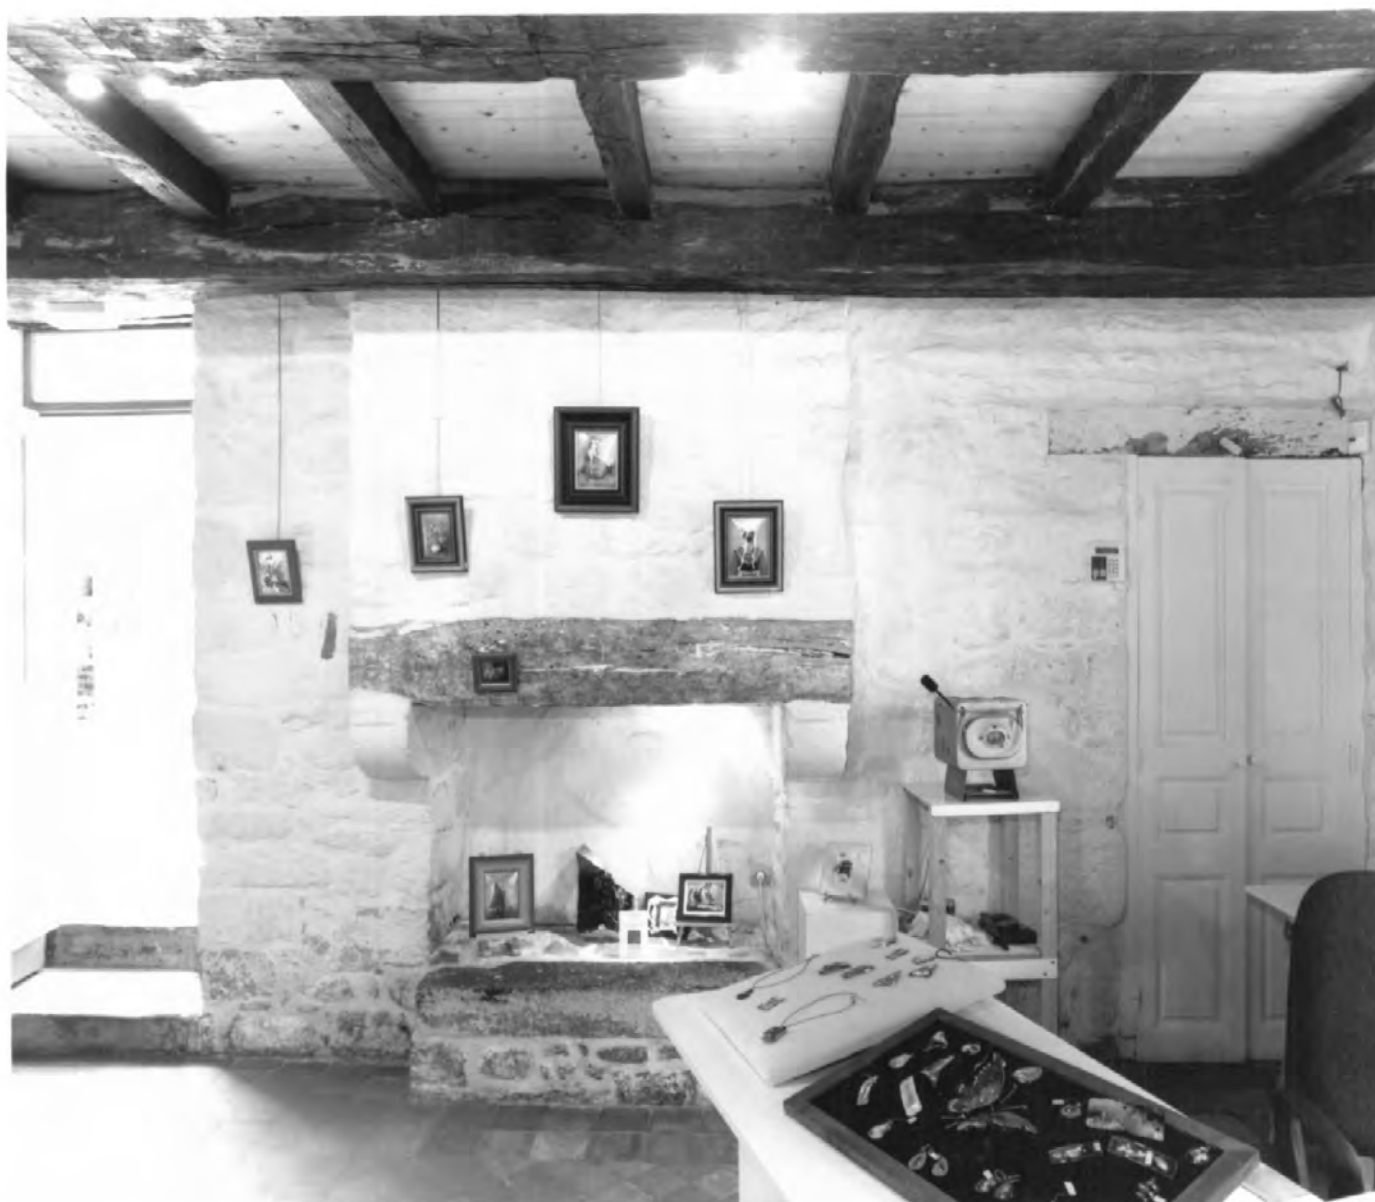
Fig. 02 Rez-de-chaussée, cheminée du mur ouest.

Commentaire : La maison d'angle est construite dans la première moitié du 18e siècle avant d'être remaniée au début et à la fin du 19e siècle. L'entrée latérale en plein cintre située rue Théophile Guyomard desservait peut-être une boutique à étal suivie d'une pièce à vivre comme l'atteste la cheminée sur le mur-pignon ouest. La distribution initiale de ce logis a été complètement transformée au 19e siècle : la forme et la distribution des baies sur la rue Polignac sont modifiées pour s'aligner en travées, une cheminée est ajoutée dans l'ancienne boutique contre le mur sud et à l'étage au pignon ouest. Le toit à croupe brisée est également de création tardive. Deux dépendances sont construites après 1818, l'une en moellon de granite et pan de bois.
