Localisation : 56
Aire d'étude : Pont-Scorff
Commune : Pont-Scorff
Lieu-dit : Kerguélavant
Titre courant : **manoir**
Dénomination : manoir

Référence : IA56000217

Dossier d'inventaire topographique établi en 1975;1997, 1997 par Dufief-Moirez Denise; Henni; Tanguy-Schroër Judith; Toscer Catherine

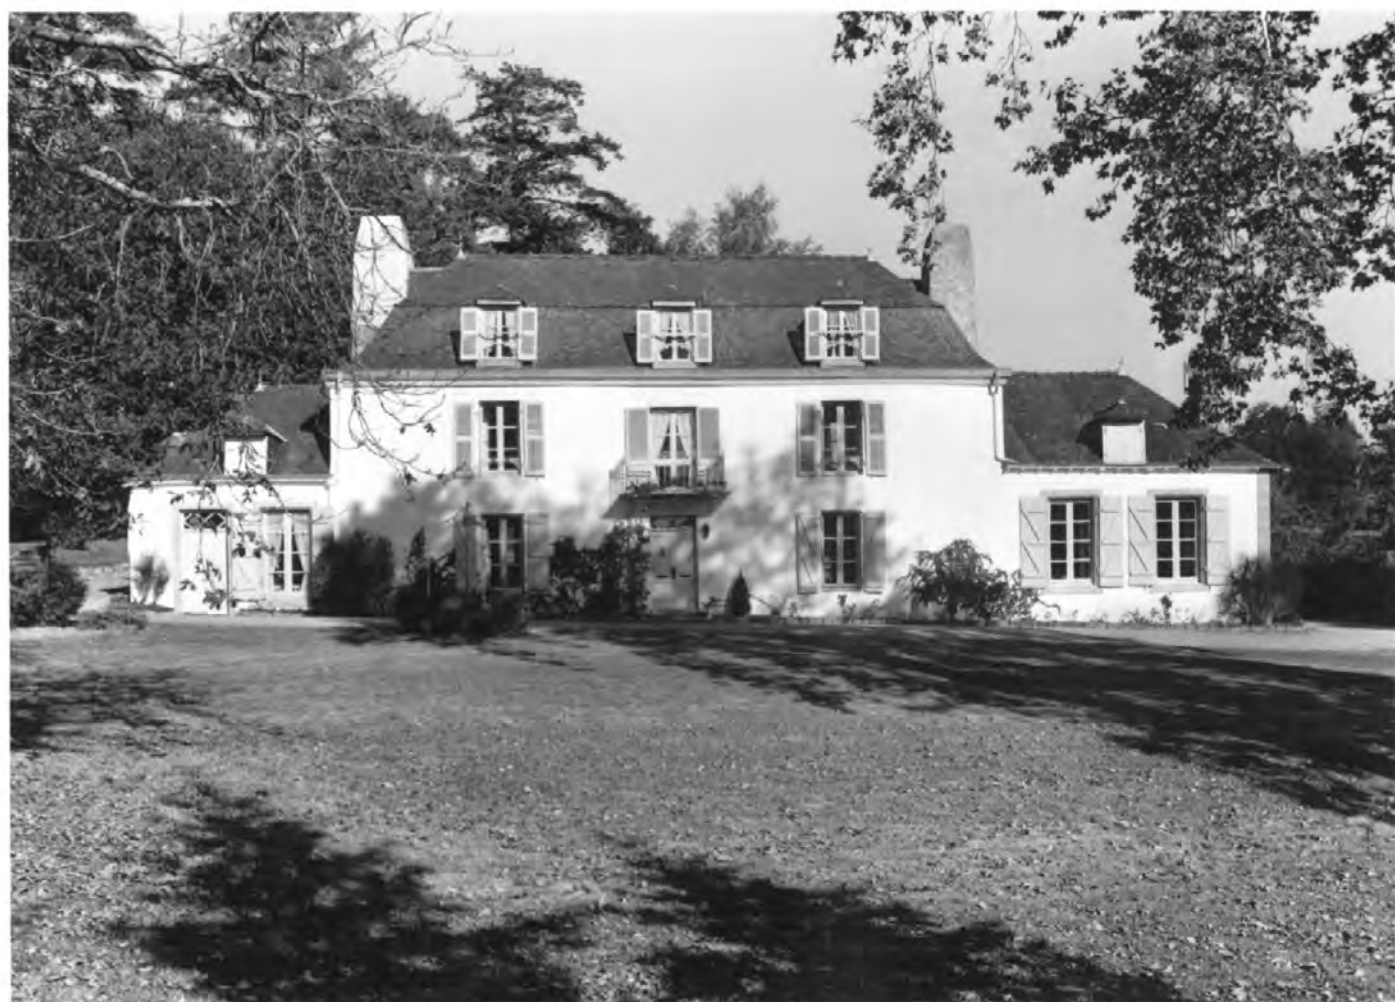
Fig. 01 Manoir, élévation sud.

Le manoir est composé d'un corps principal à étage de type ternaire à double orientation couvert d'un toit à croupe brisée. Un escalier axial à retours avec jour en charpente avec rampe en fer forgé dessert l'étage. Deux pavillons latéraux asymétriques en rez-de-chaussée sont couverts d'un toit à croupe simple. Le puits en pierre de taille est doté d'une superstructure en fer forgé.

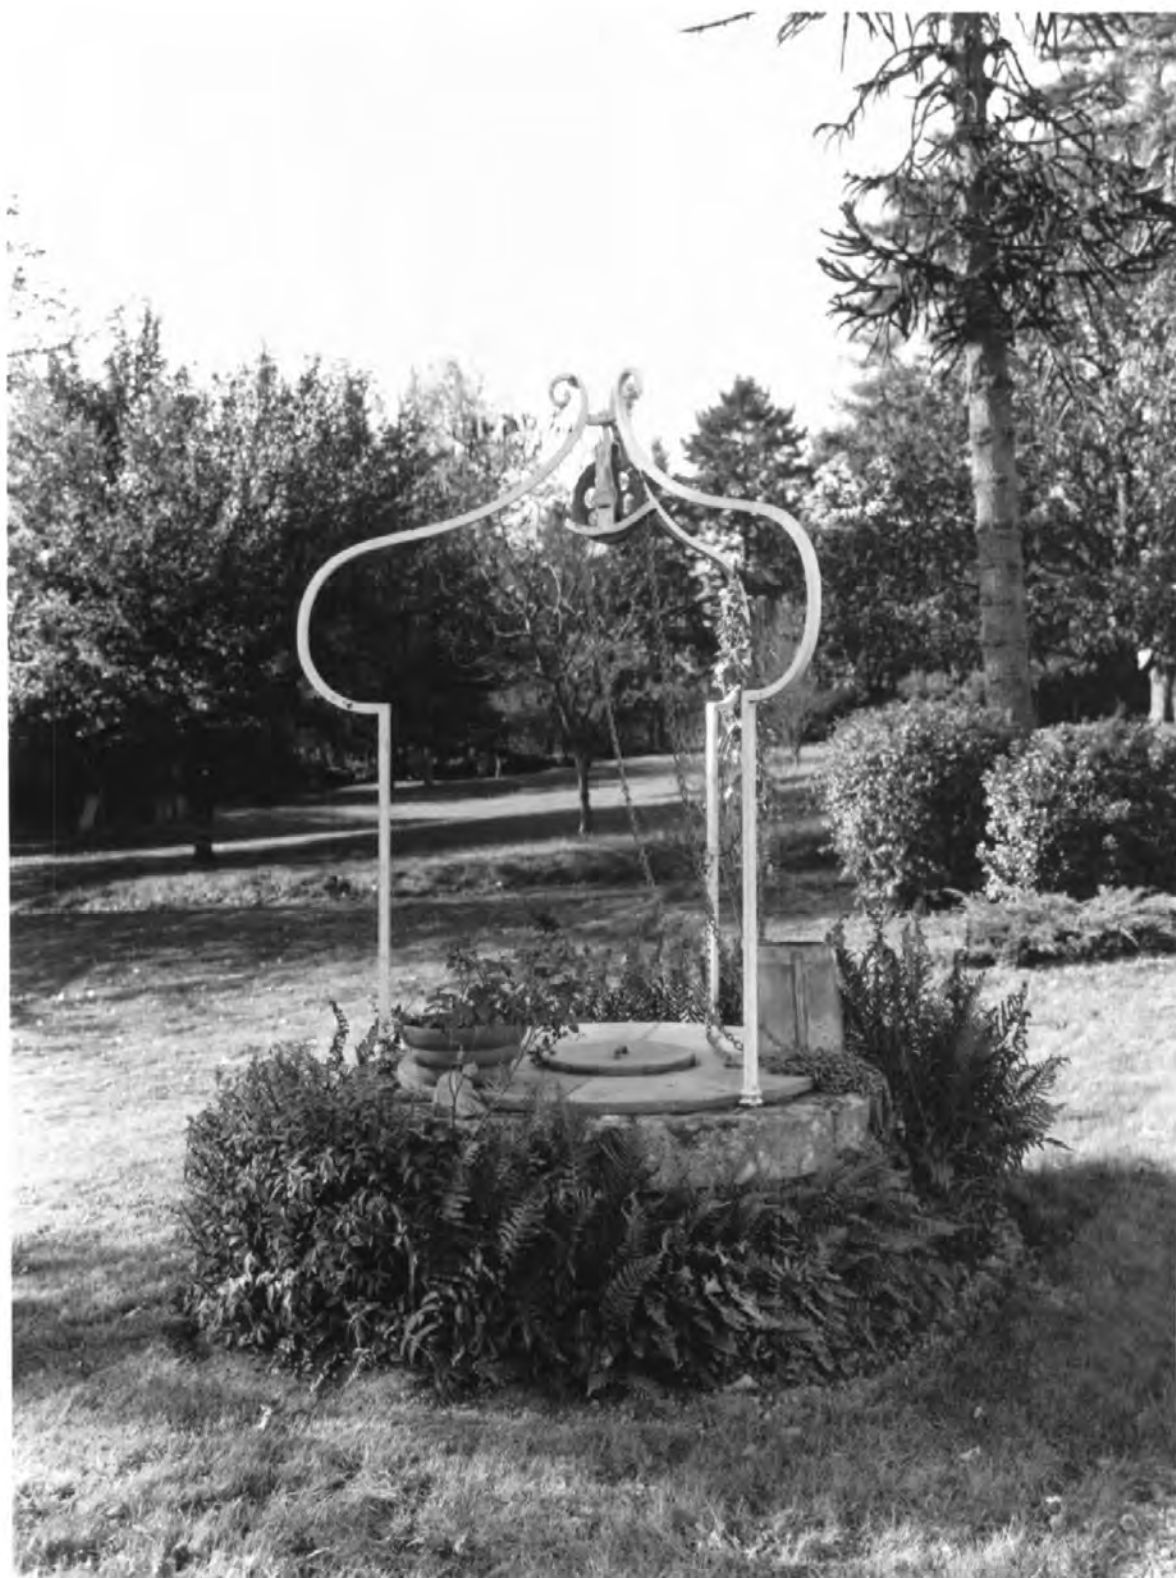
Fig. 03 Puits, vue générale.

Commentaire : Le manoir de Kerguélavant situé face à l'anse de Saint-Urchaud sur le Scorff est mentionné comme terre noble (Kerquendallen) en 1448, appartenant au Terrien. Il ne subsiste rien de l'édifice d'origine. L'édifice actuel est édifié pour la Compagnie des Indes en 1683, date portée sur le linteau d'une fenêtre d'étage sur l'élévation nord. Les ouvertures sud du corps principal ont été modifiées ou créées au 18e siècle, celles du rez-de-chaussée nord ont été agrandies en porte-fenêtres au 19e siècle, probablement lors de la modernisation de l'intérieur : escalier changé, pièces lambrissées. L'aile est, de la fin du 17e siècle, a vu ses ouvertures modifiées au 19e siècle. L'aile ouest semble reconstruite au 19e siècle. Puits datant du 18e siècle.
