Localisation : 56
Aire d'étude : Pont-Scorff
Commune : Cléguer
Lieu-dit : Kerléberh
Titre courant : **ferme de prêtre**
Dénomination : ferme
Destinataire : de prêtre

Référence : IA56000241

Dossier d'inventaire topographique établi en 1997 par Tanguy-Schroër Judith; Toscer Catherine

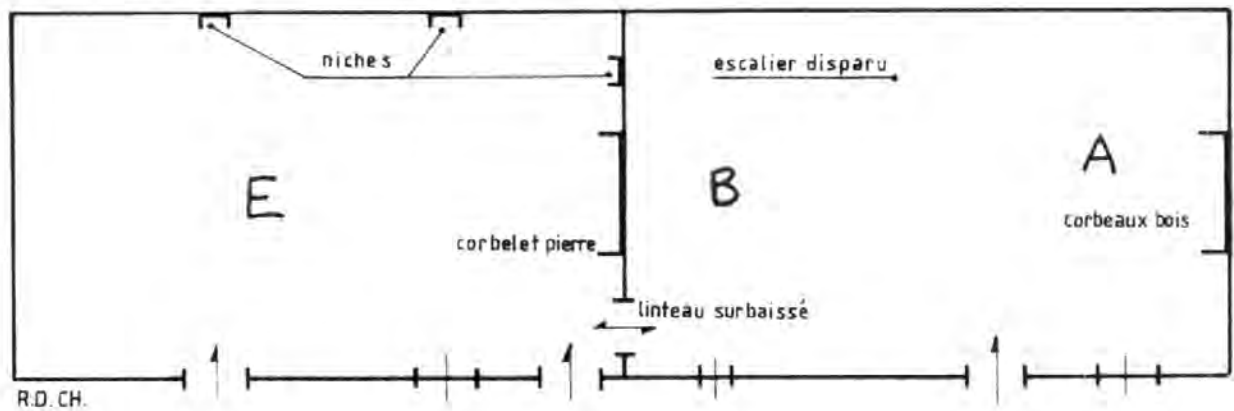
Pl. II Plan du rez-de-chaussée et de l'étage, croquis.

La ferme du type dit à fonctions multiples réunit sous le même toit les fonctions agricoles et de logement. La distribution superpose, à droite, la salle et la chambre, à gauche, l'étable et le grenier. Elle communique par une porte intérieure avec le logis bas secondaire, de type logis-étable, construit en alignement. Celui-ci est surmonté d'un comble à surcroît et couvert d'un toit en ardoise tandis que le logis principal est couvert d'un toit en ciment amiante.

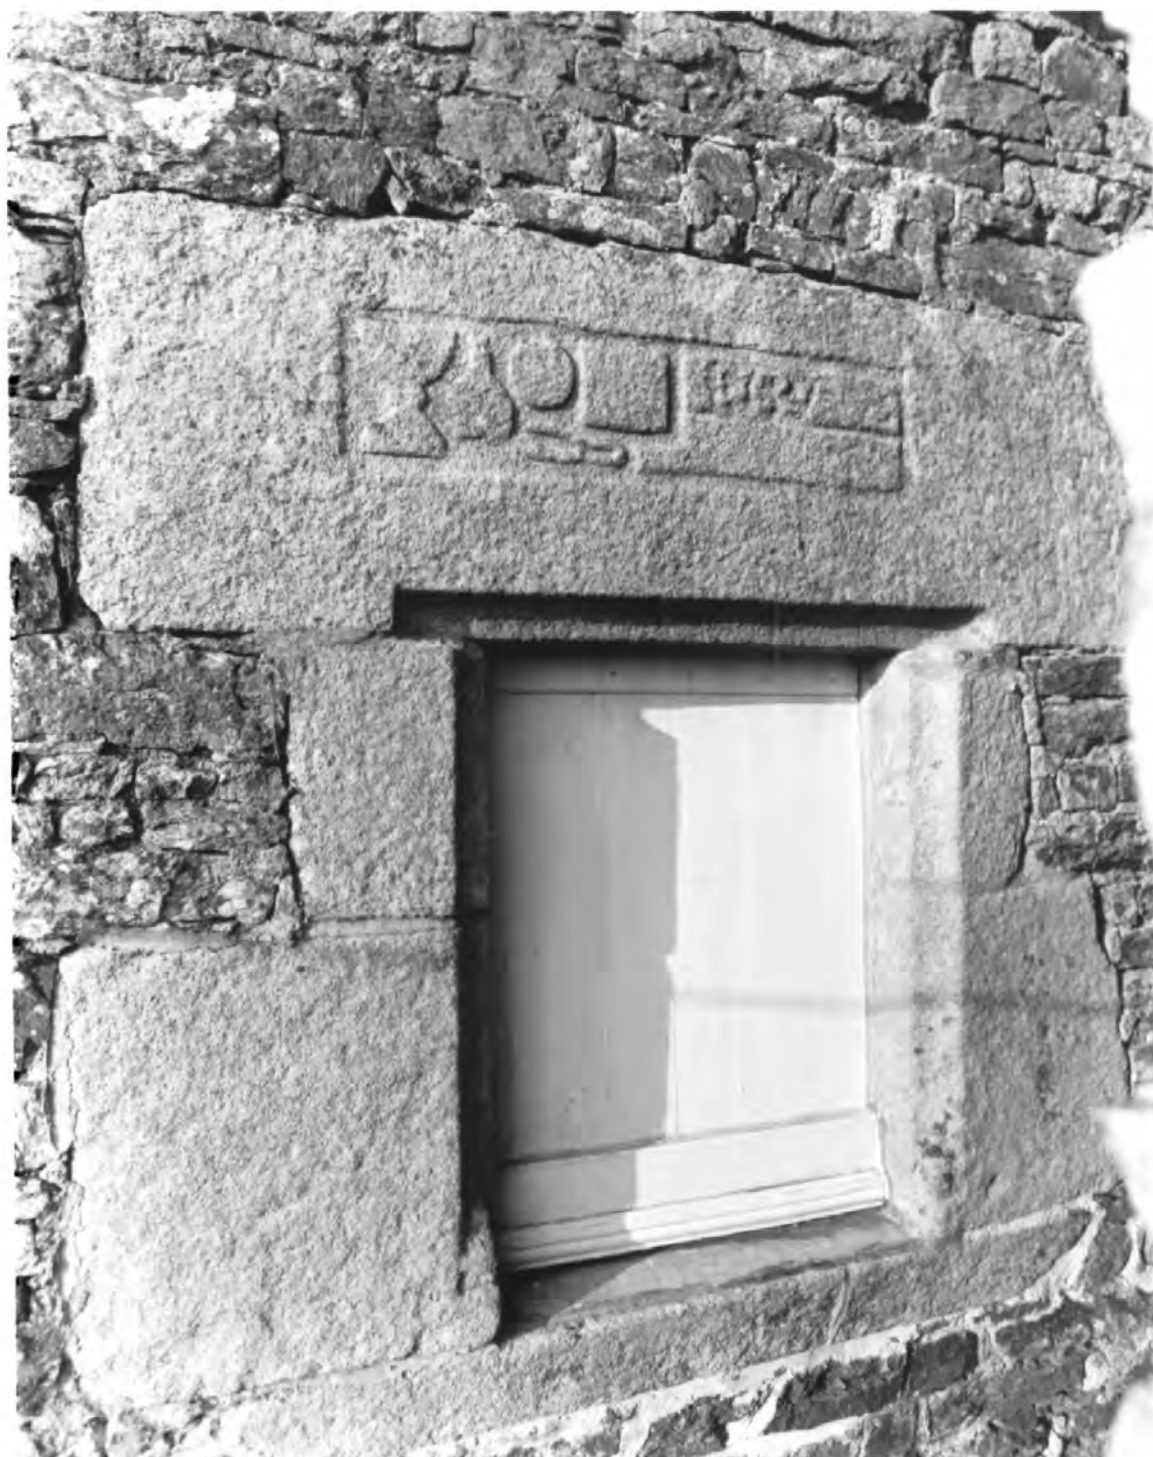
Fig. 3 Détail d'une fenêtre.

sujet : calice, patène, support : linteau de la fenêtre principale du 1er étage; sujet : fleur de lys, support : linteau de la fenêtre secondaire du 1er étage et linteau de la fenêtre de la dépendance.
