Localisation : 56
Aire d'étude : Pont-Scorff
Commune : Quéven
Lieu-dit : le Roze
Titre courant : **maison**
Dénomination : maison

Référence : IA56000244

Dossier d'inventaire topographique établi en 1997 par Tanguy-Schroër Judith; Toscer Catherine

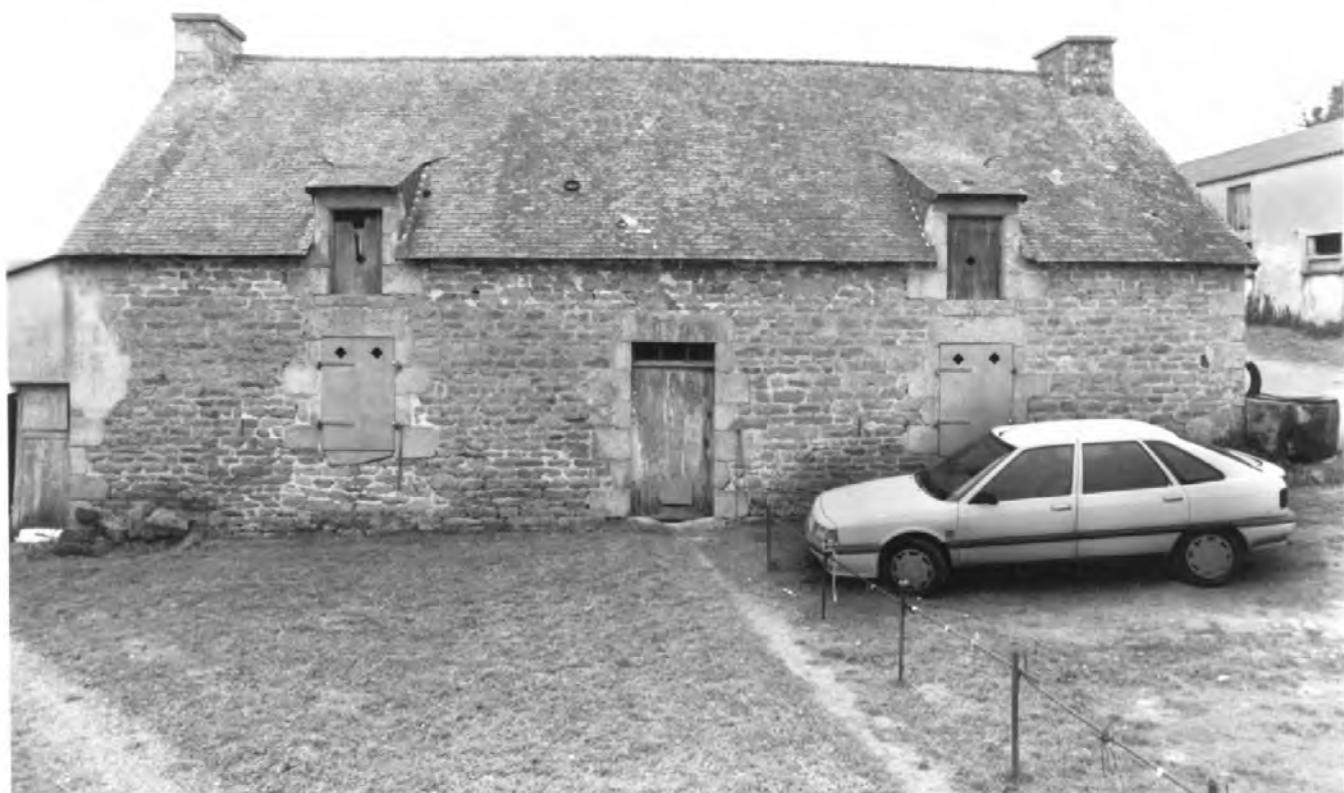
Fig. 01 Elévation antérieure est, datée 1856.

Commentaire : Maison construite en 1856, date portée sur le linteau de la porte.

Cette maison construite en 1856 est représentative d'un type courant sur le canton de Pont-Scorff durant tout le XIX^e siècle et jusqu'au début du XX^e siècle. Elle présente une élévation ordonnancée à deux travées avec lucarnes en pierre et une entrée centrée. Le plan symétrique avec couloir axial dallé, délimité par des cloisons en planches, dessert deux pièces à feu de part et d'autre, correspondant à la salle à vivre, au sud, et à la chambre, au nord. La salle possède une cheminée boisée surmontée d'un vaisselier suspendu. Sur les deux bancs de foyer ménagés à l'intérieur de la cheminée, l'un est resté en place. Les encoches semi-circulaires découpées dans le coffrage de la cheminée servent d'accotoir. Peu d'exemple de ces aménagements de confort ont subsisté jusqu'à aujourd'hui. Celui-ci est probablement contemporain de la maison.

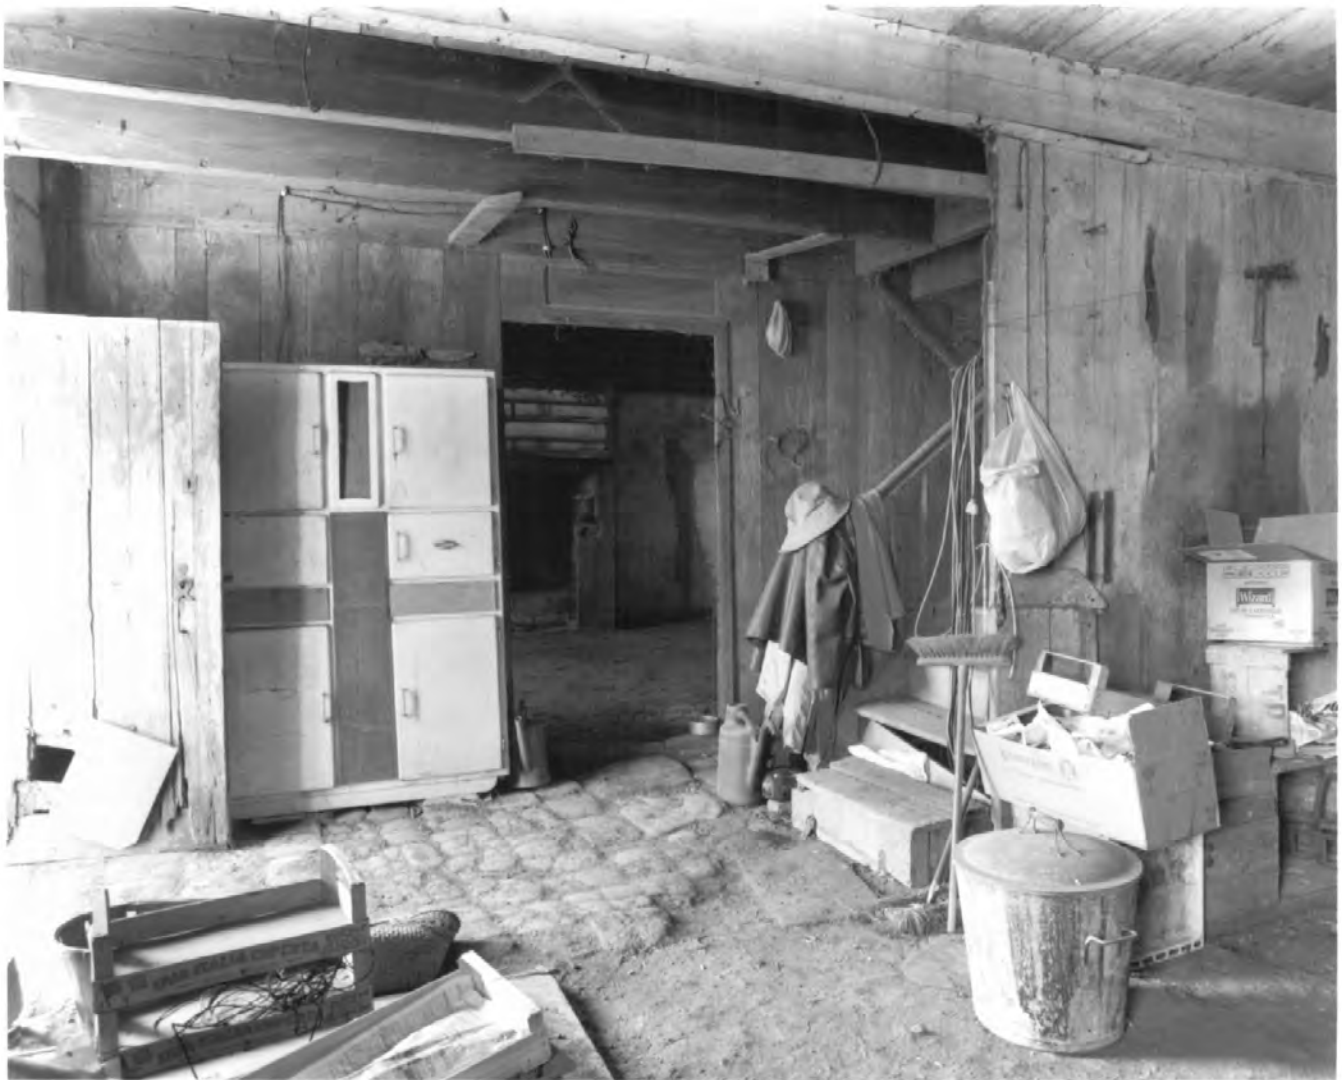
Fig. 02 Rez-de-chaussée, couloir axial dallé.

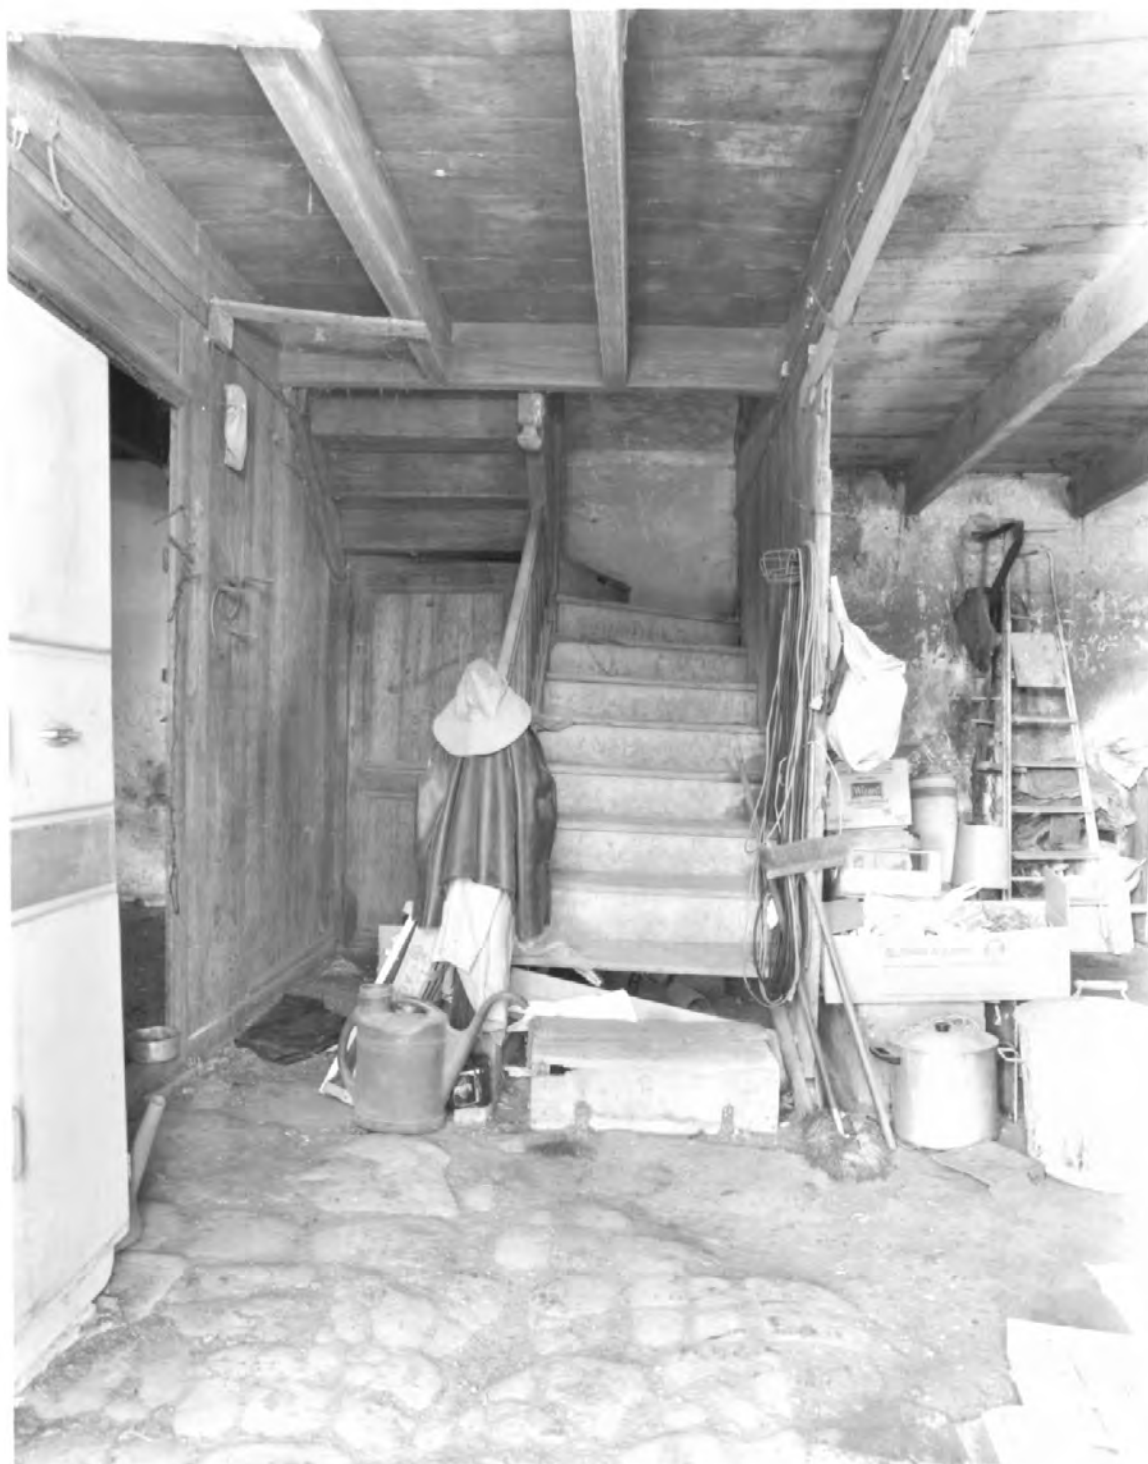
Fig. 03 Rez-de-chaussée, couloir axial dallé et escalier.

Un escalier à retours en bois, au fond du couloir, accède au comble à surcroît. Un placard fermé par une porte est traditionnellement ménagé en dessous.

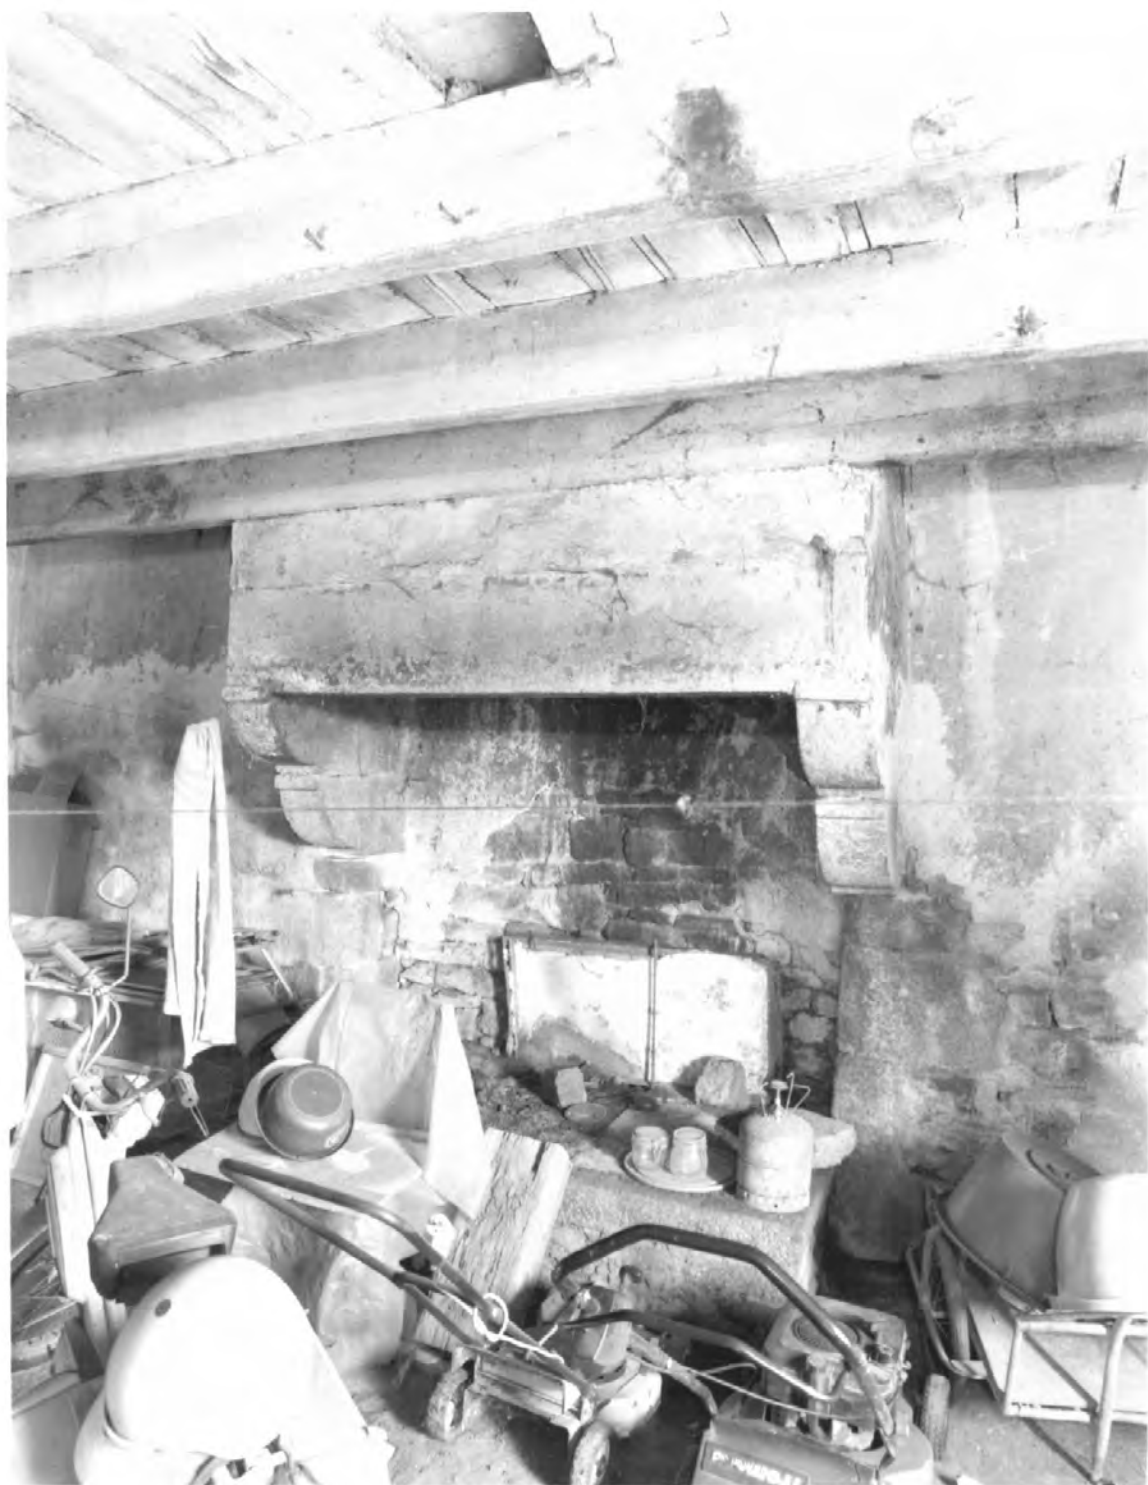
Fig. 04 Rez-de-chaussée, mur nord, vue générale de la cheminée.

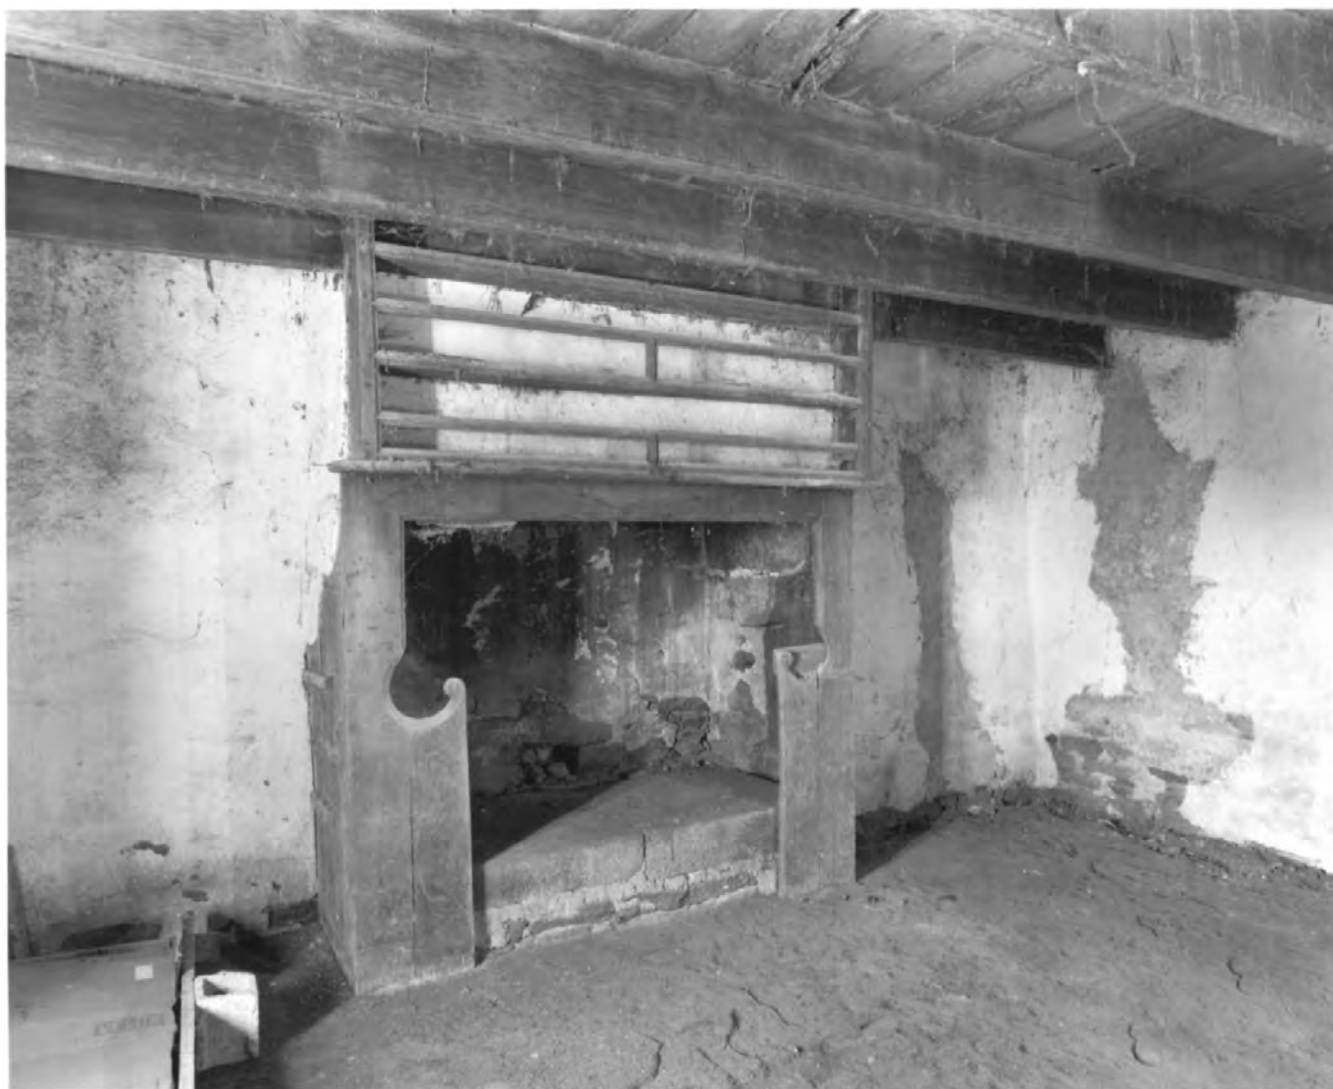
Fig. 05 Rez-de-chaussée, mur sud, vue générale de la cheminée.
