Localisation : 56
Aire d'étude : Pont-Scorff
Commune : Guidel
Lieu-dit : Kerlaren
Titre courant : **ferme**
Dénomination : ferme

Référence : IA56000288

Dossier d'inventaire topographique établi en 1998, 1999 par Tanguy-Schroër Judith; Toscer Catherine

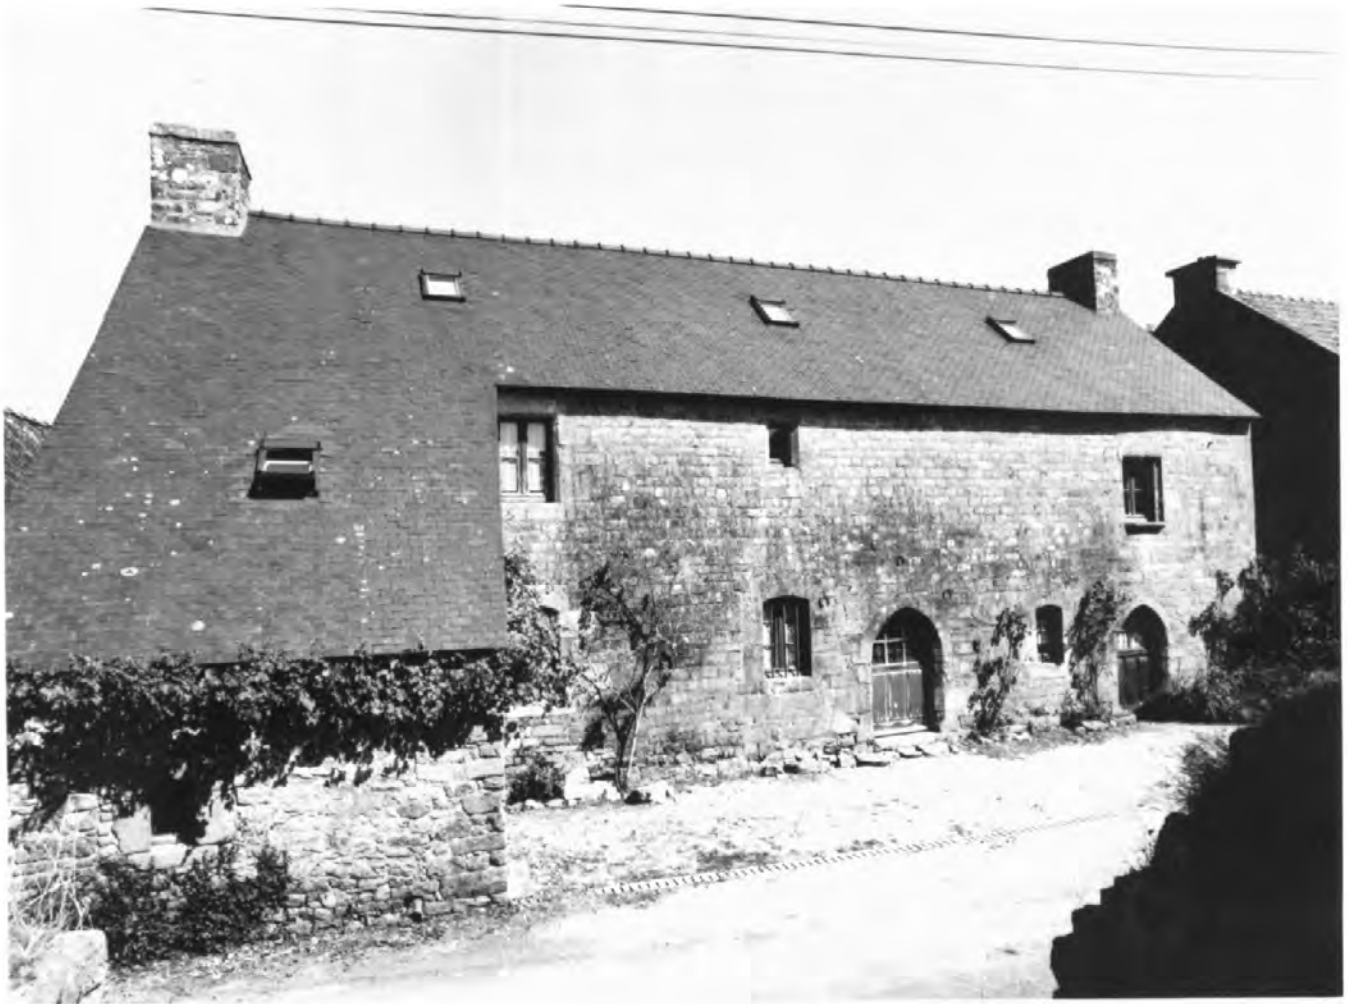
Fig. 1 Elévation antérieure sud.

Commentaire : Kerlaren ne figure pas au nombre des métairies nobles de Guidel, le statut social de son constructeur reste indéterminé. La ferme est construite à la fin du 15e siècle. La façade est remaniée au début du 19e siècle avec l'adjonction, en façade, d'une étable à chevaux en appentis et le percement de trois nouvelles fenêtres au rez-de-chaussée. Le toit était à pignon découvert à l'origine.

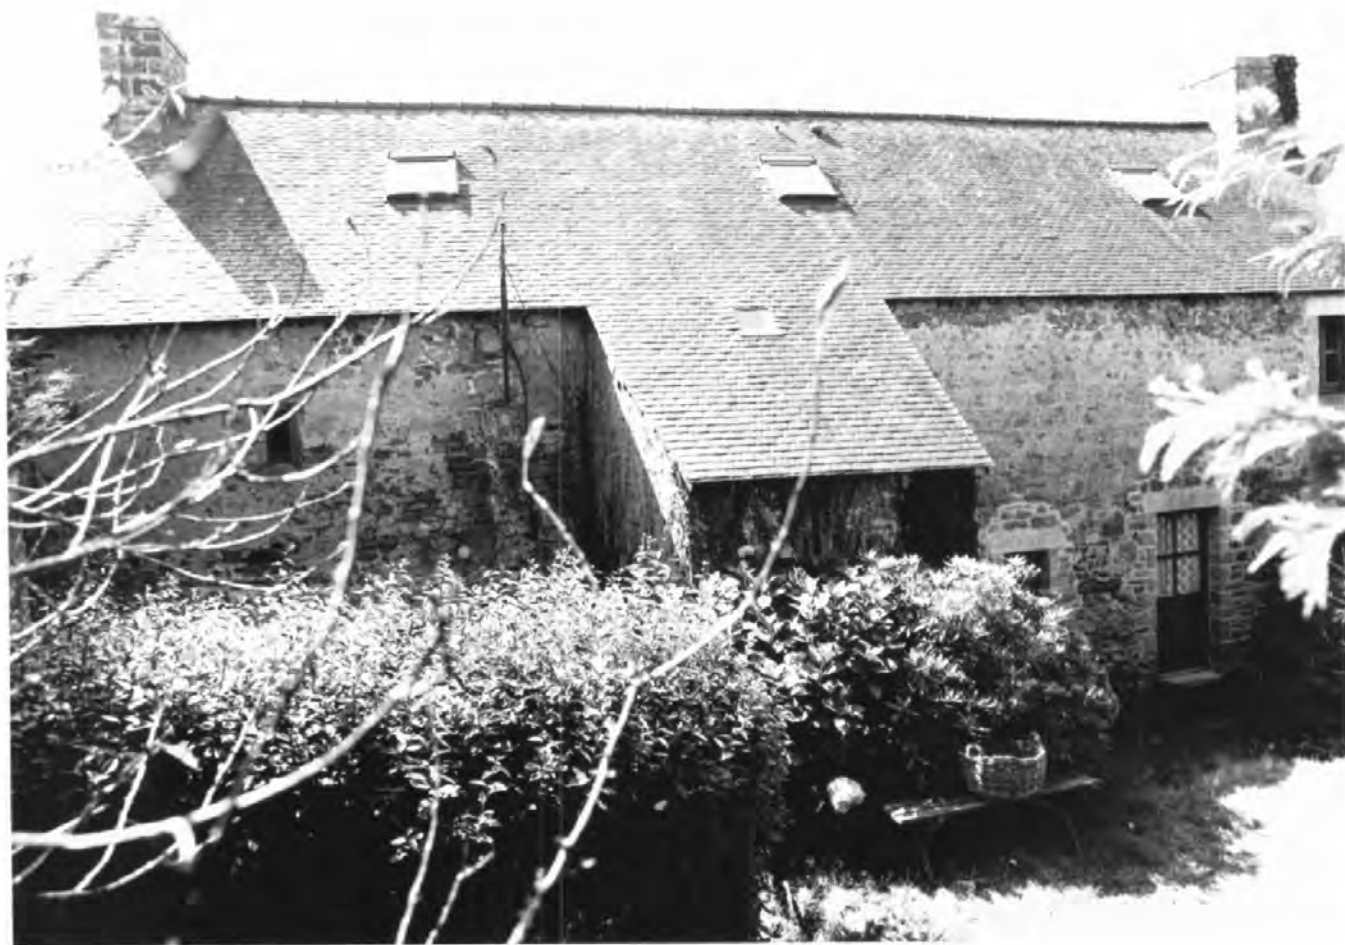
Fig. 2 Elévation postérieure nord.

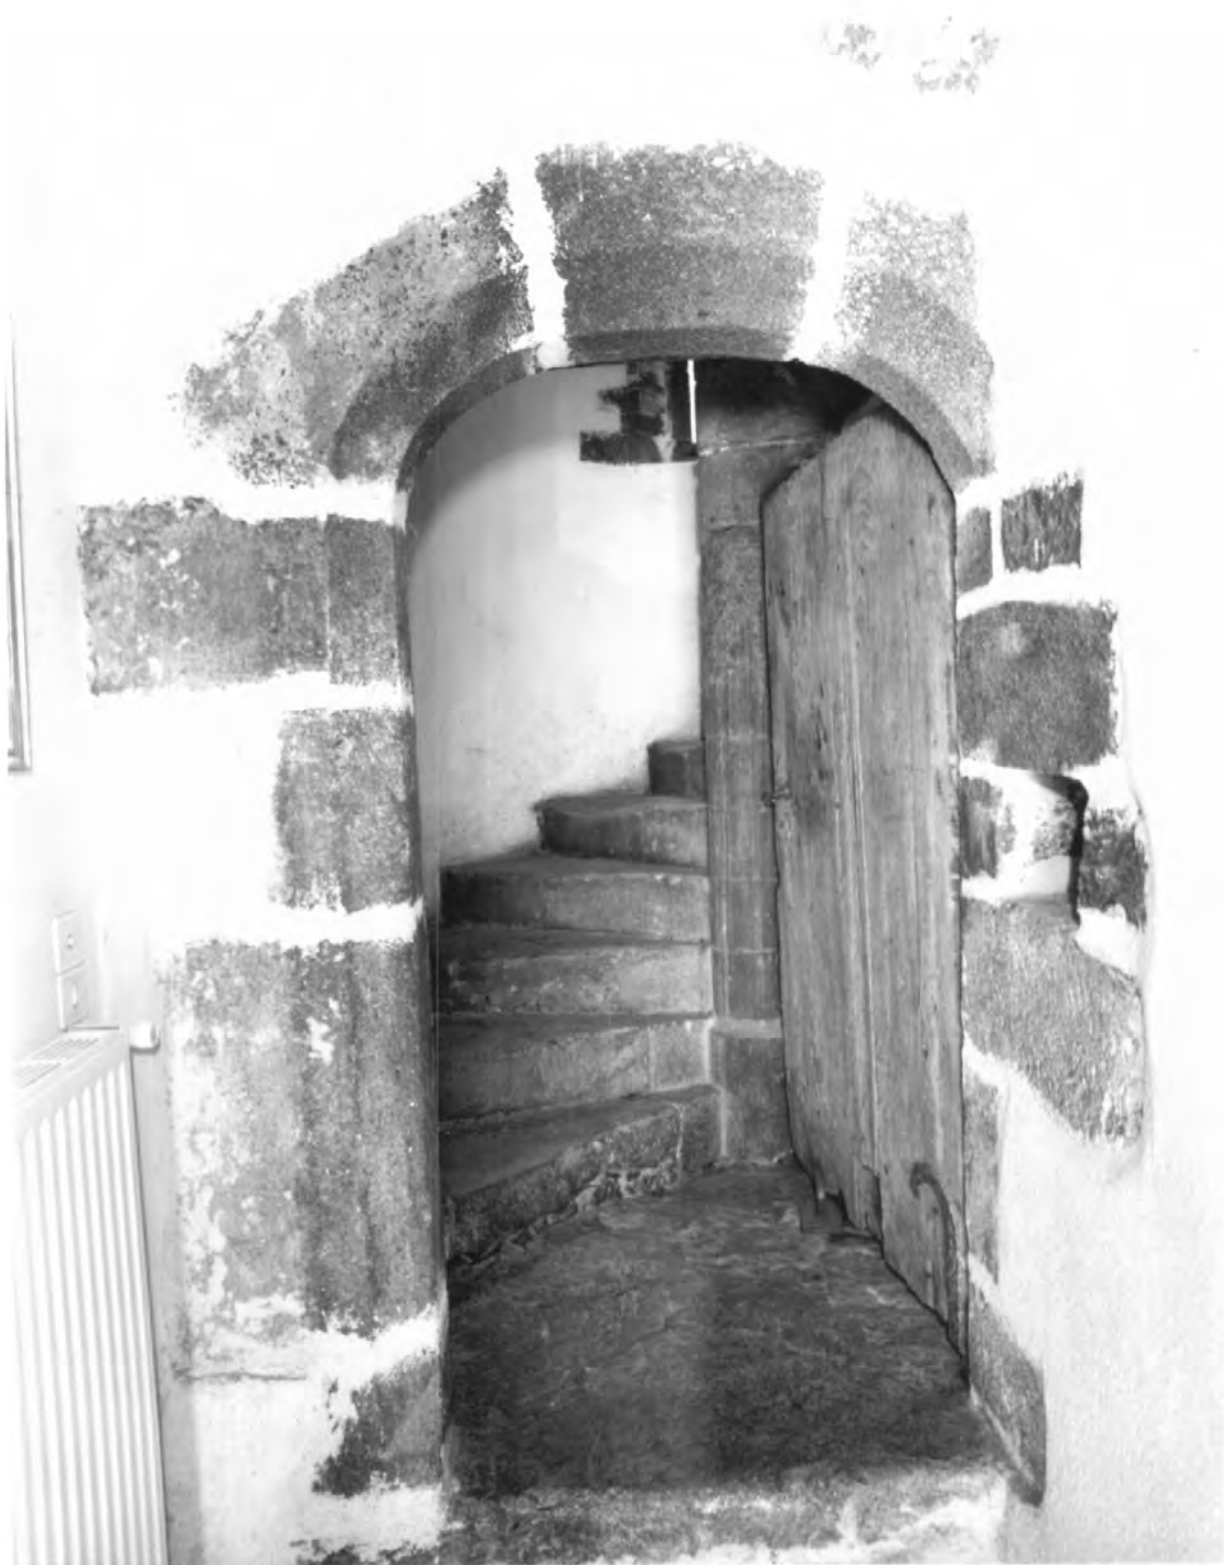
Fig. 3 Rez-de-chaussée, vue générale de l'escalier.

Ferme de plan allongé, à étage carré et structure croisée : salle au rez-de-chaussée dans la partie ouest, grenier au-dessus ; pièce à usage de cellier dans la partie est surmontée d'une chambre à feu. Un escalier en vis situé dans la tour d'escalier rectangulaire, sur le mur nord, dessert l'étage. Une écurie est construite postérieurement en appentis sur la façade.

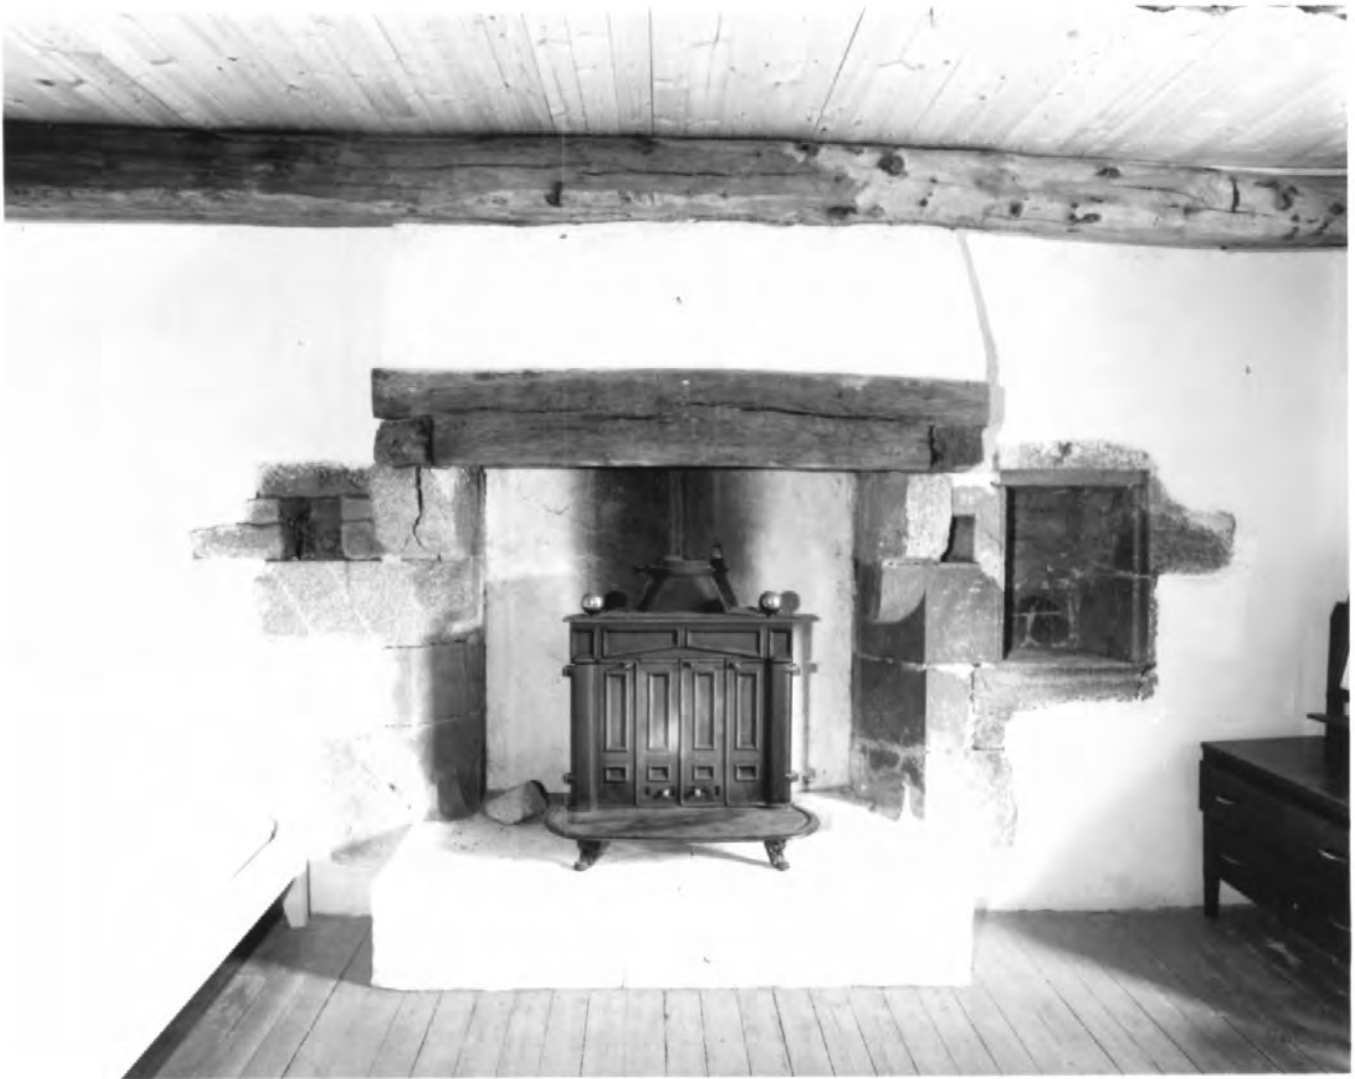
Fig. 4 Cheminée de la chambre, vue générale.

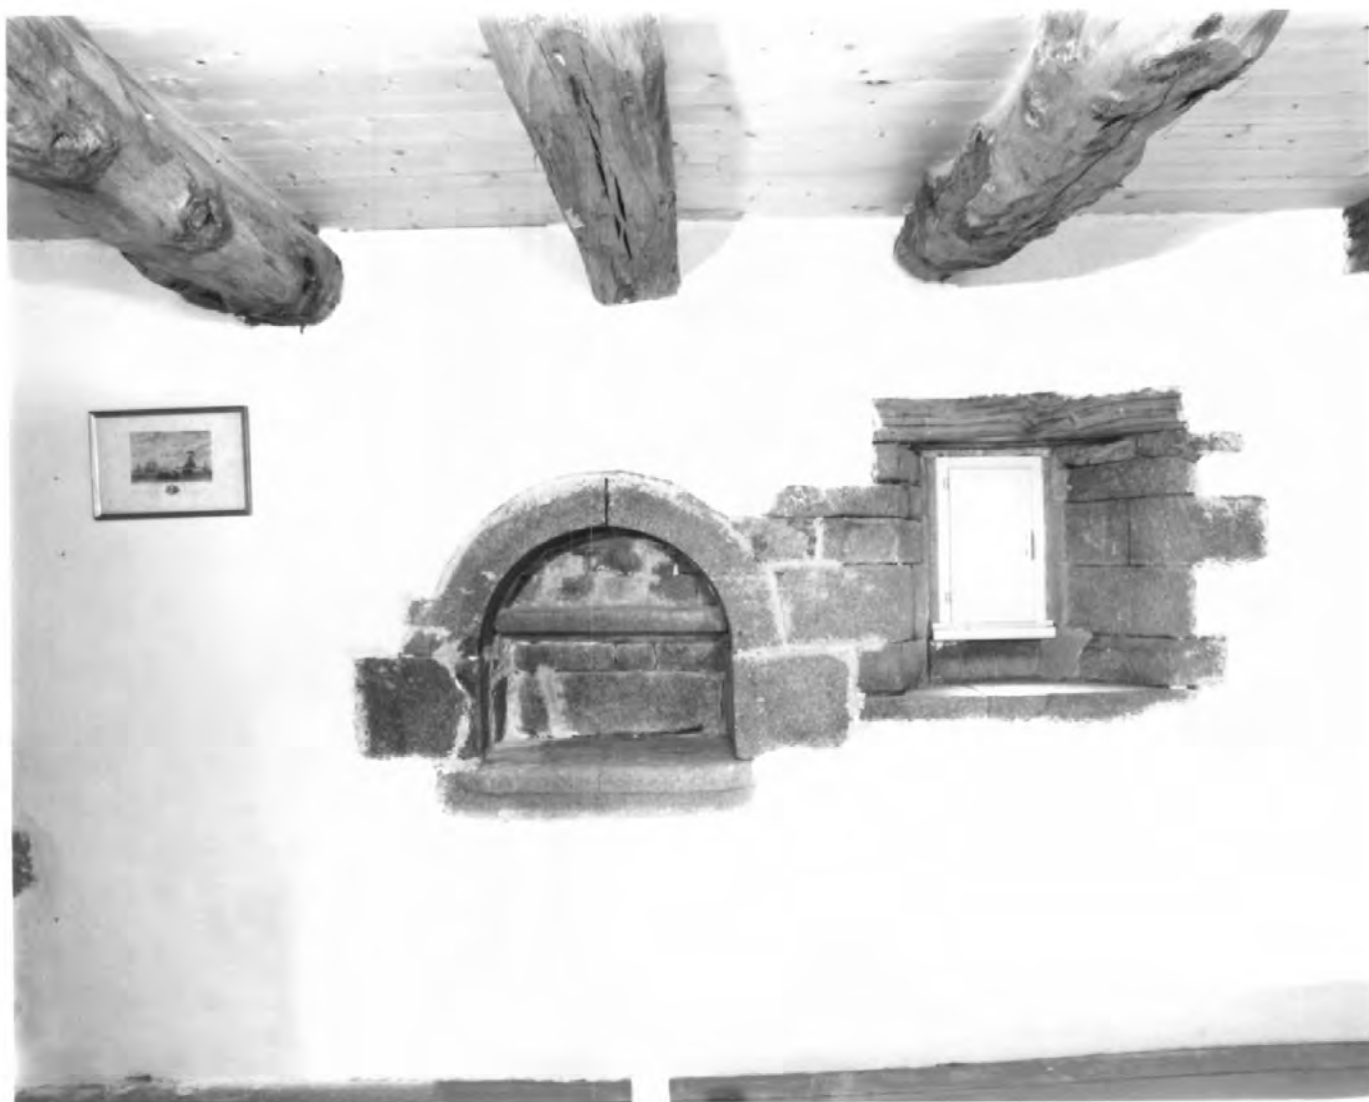
Fig. 5 Chambre, détail de la crédence et du jour.

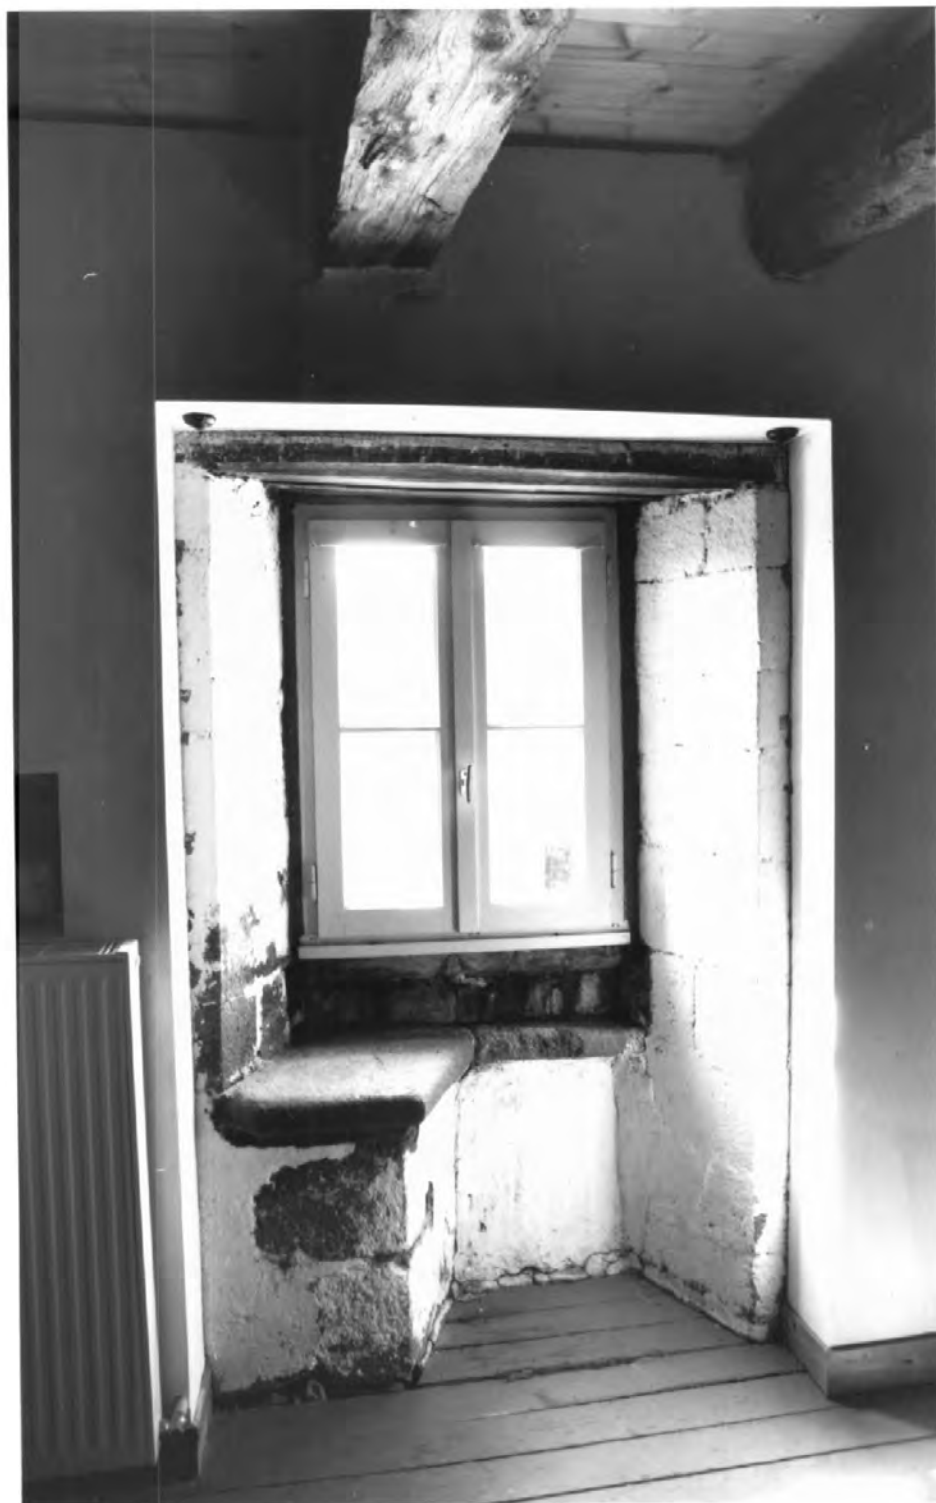
Fig. 6 Chambre, détail de la fenêtre à coussiège.

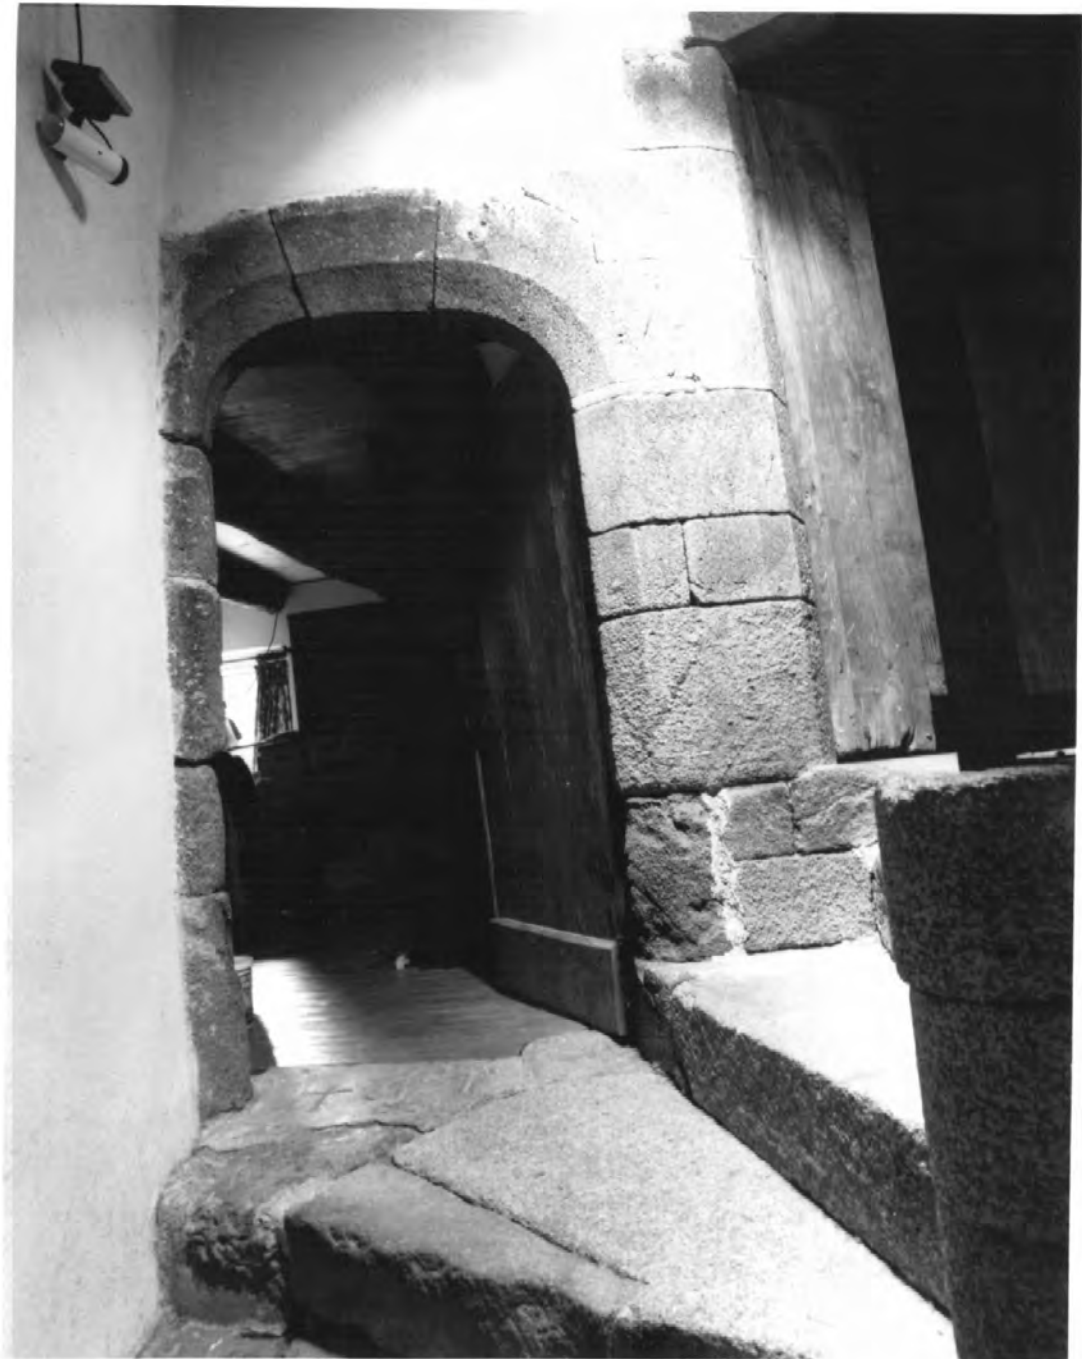
Fig. 7 Détail des portes de distribution à l'étage.
