Localisation : 56  
Aire d'étude : Pont-Scorff  
Commune : Pont-Scorff  
Lieu-dit : Saint-Urchaud  
Titre courant : **manoir**  
Dénomination : manoir

Référence : IA56000301

Dossier d'inventaire topographique établi en 1975;1998, 1999 par Dufief-Moirez Denise; Tanguy-Schroër Judith; Toscer Catherine

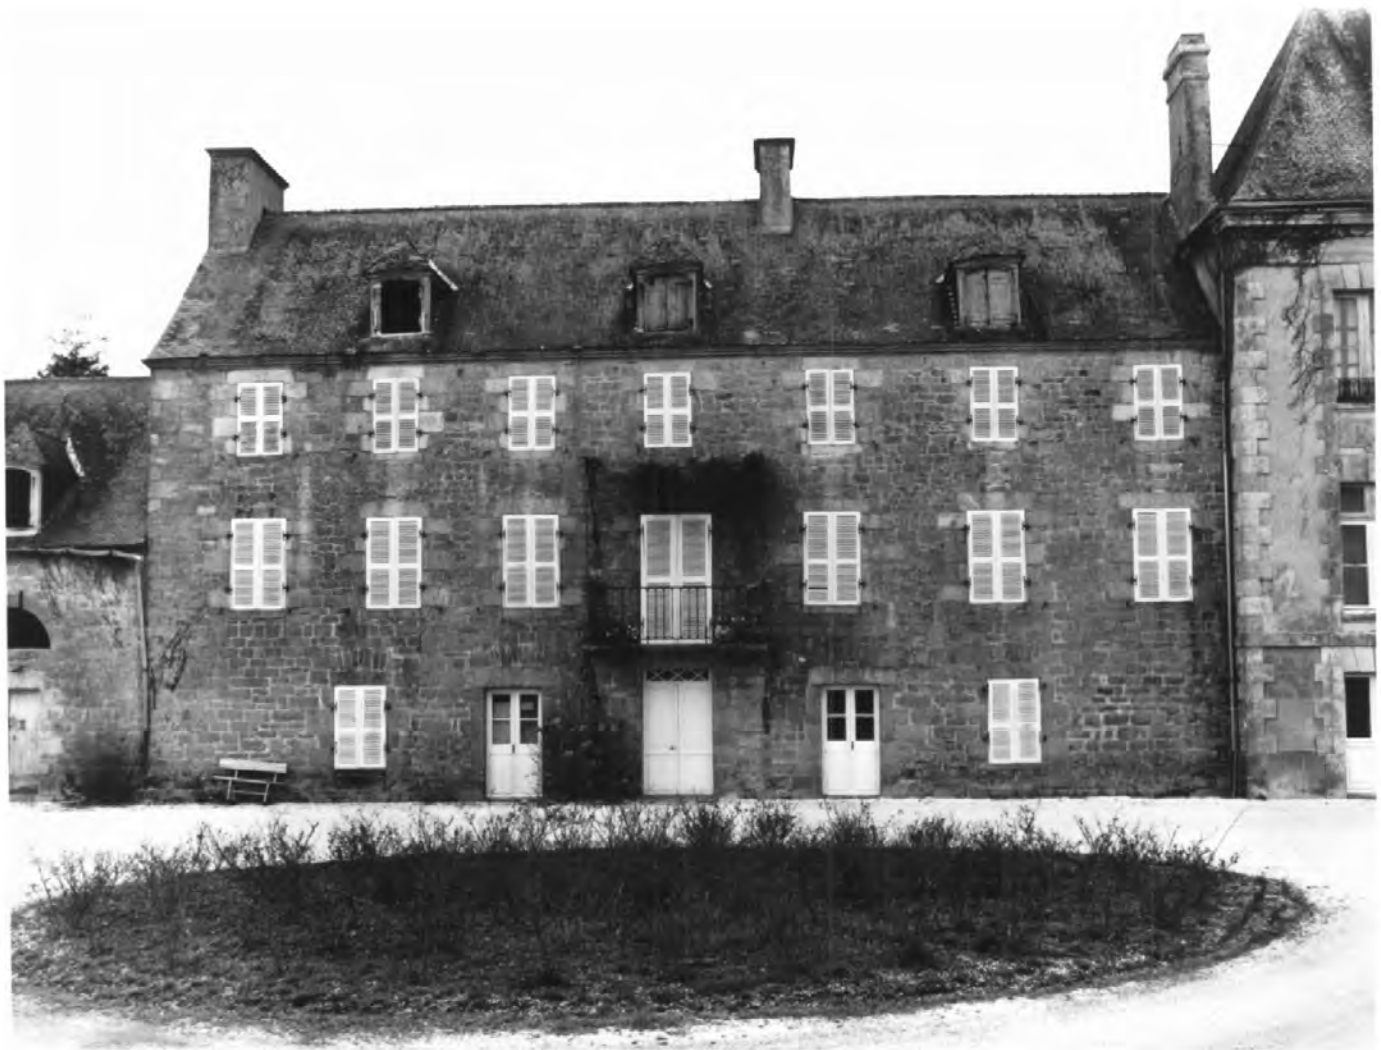
Fig. 04 Elévation est.

Le manoir présente un plan allongé, à deux étages carrés, décalés au niveau du pavillon, et double orientation. Le corps principal, construit en pierre de taille, est rythmé par une élévation ordonnancée à sept travées incomplètes tandis que le pavillon latéral, enduit, présente une élévation à deux travées et un toit en pavillon. Chaque partie possède son propre escalier : escalier à retours sans jour et à balustres pour le corps principal, escalier à retours avec jour et rampe métallique pour l'avant-corps. Le château, situé à proximité immédiate du Scorff navigable est inondable en cas de crue. Le rez-de-chaussée dépourvu de cheminées et aveugle côté nord (pour la partie ancienne), a pu servir d'entrepôt. Une remise en rez-de-chaussée enduite est construite dans l'alignement du corps principal.

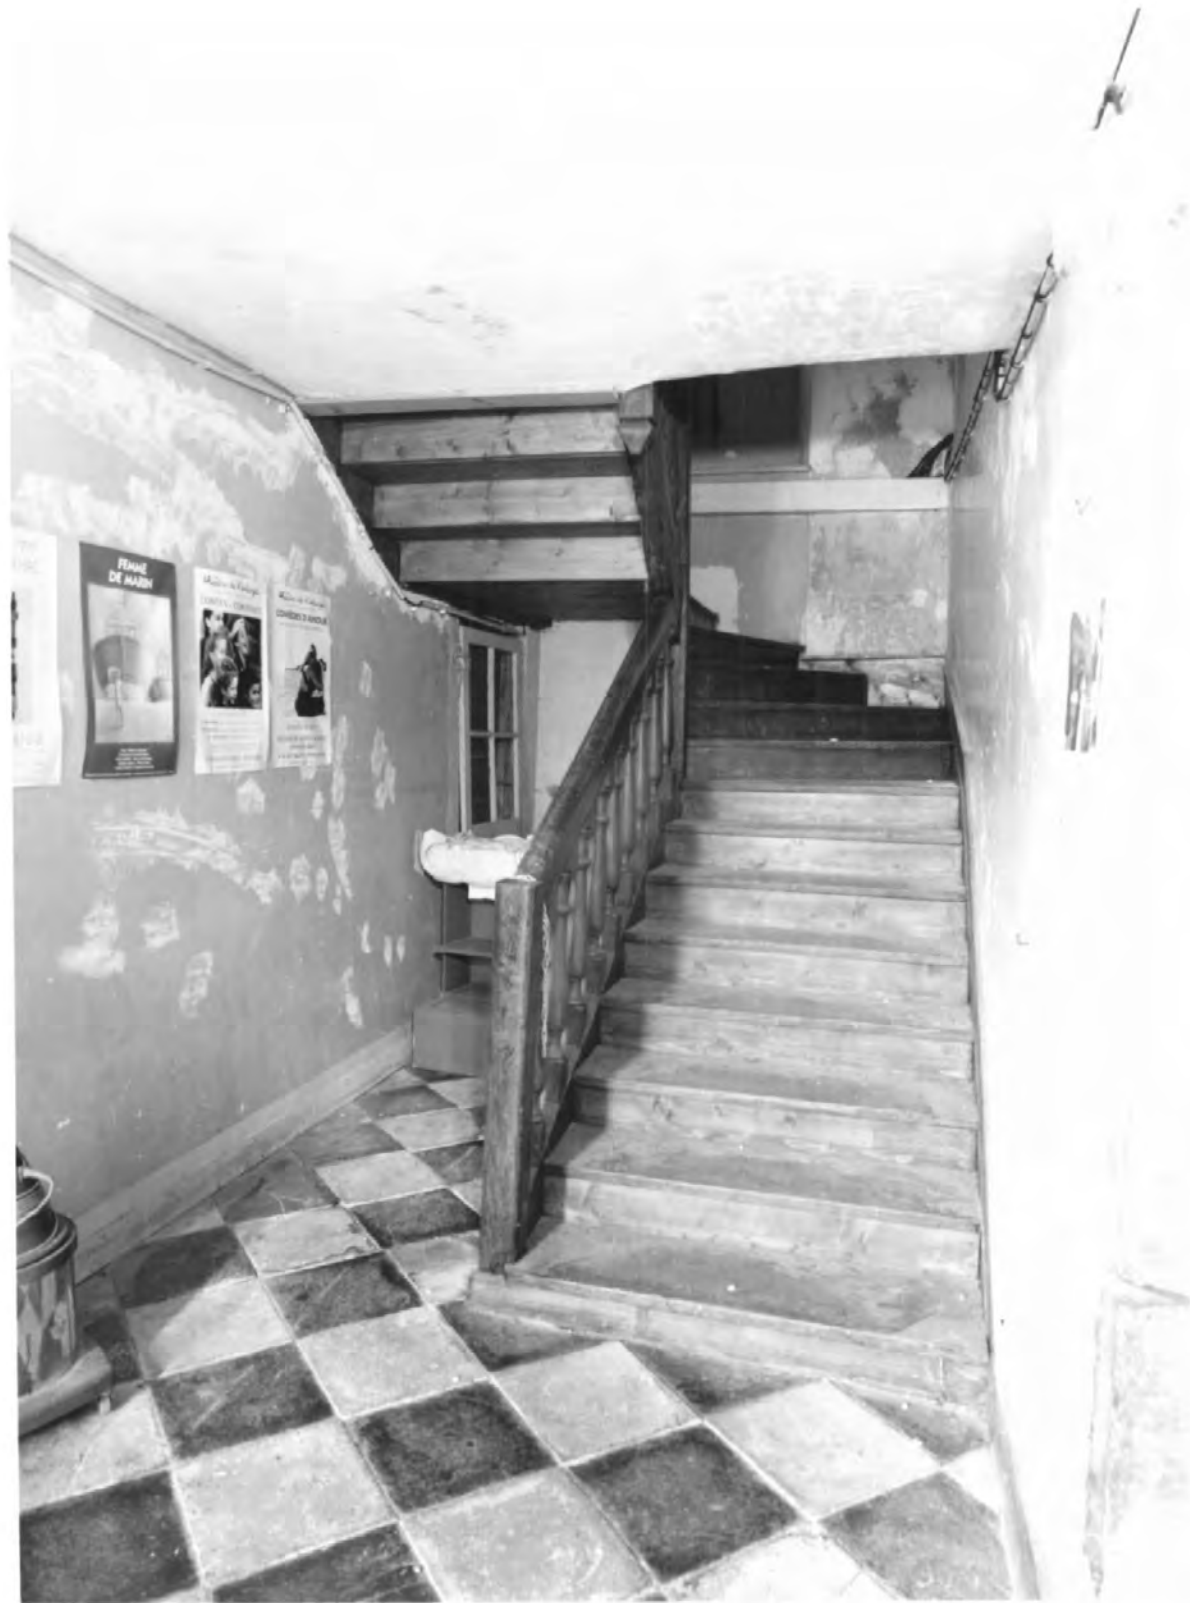
Fig. 06 Rez-de-chaussée, escalier de distribution, vue générale.

DISTRIBUTION : escalier dans-oeuvre; escalier tournant à retours sans jour; en charpente; escalier tournant à retours avec jour; en charpente

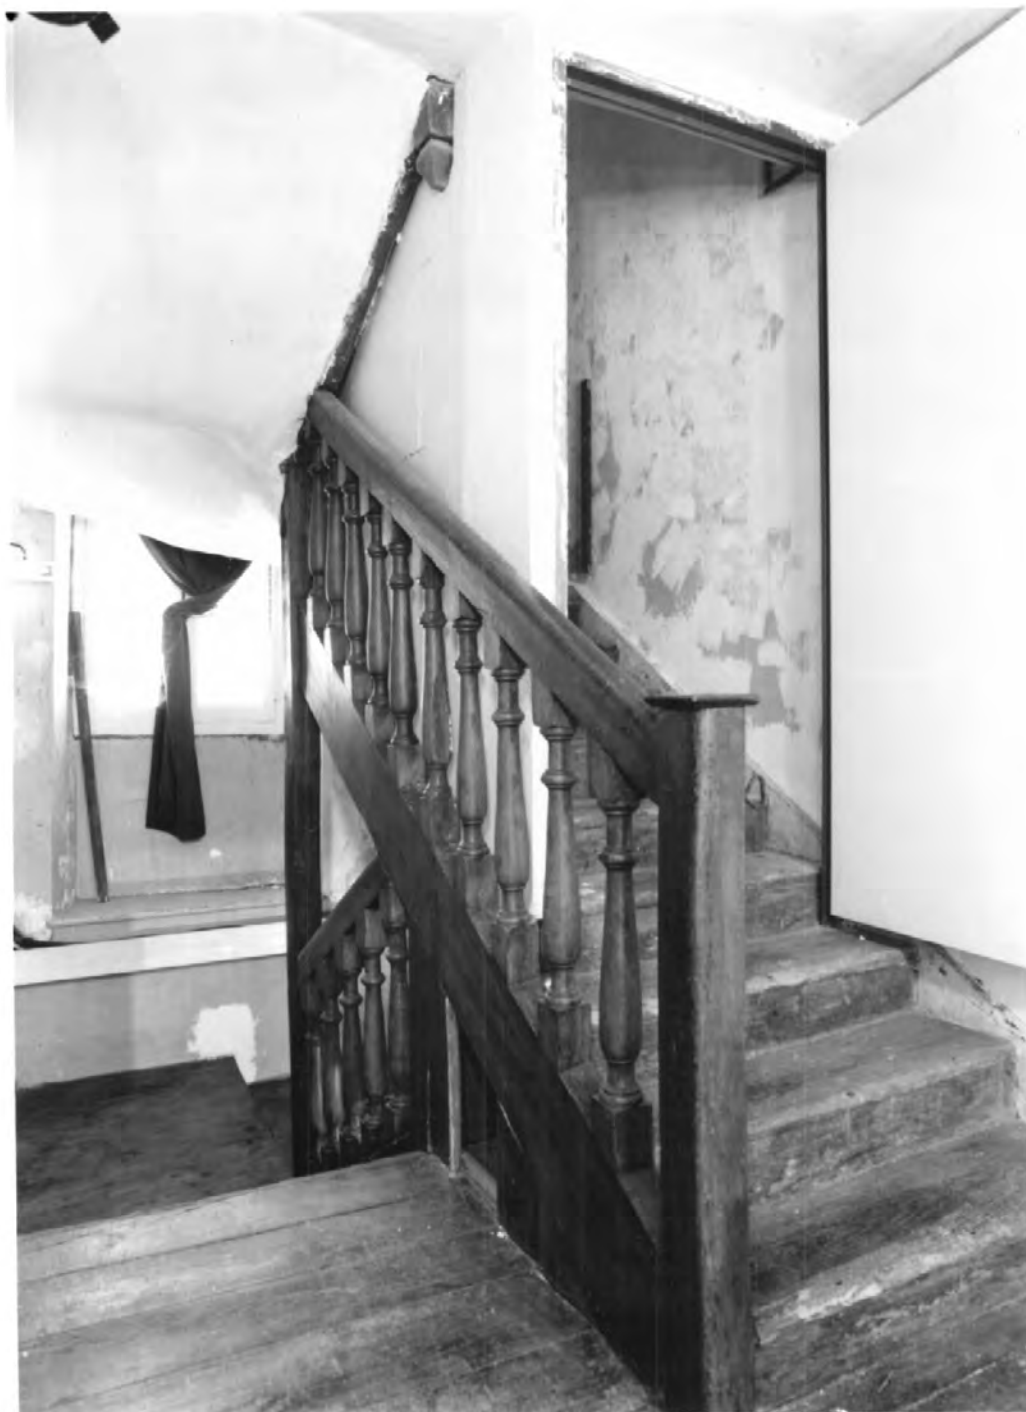
Fig. 07 Premier étage, escalier de distribution,  
vue générale.

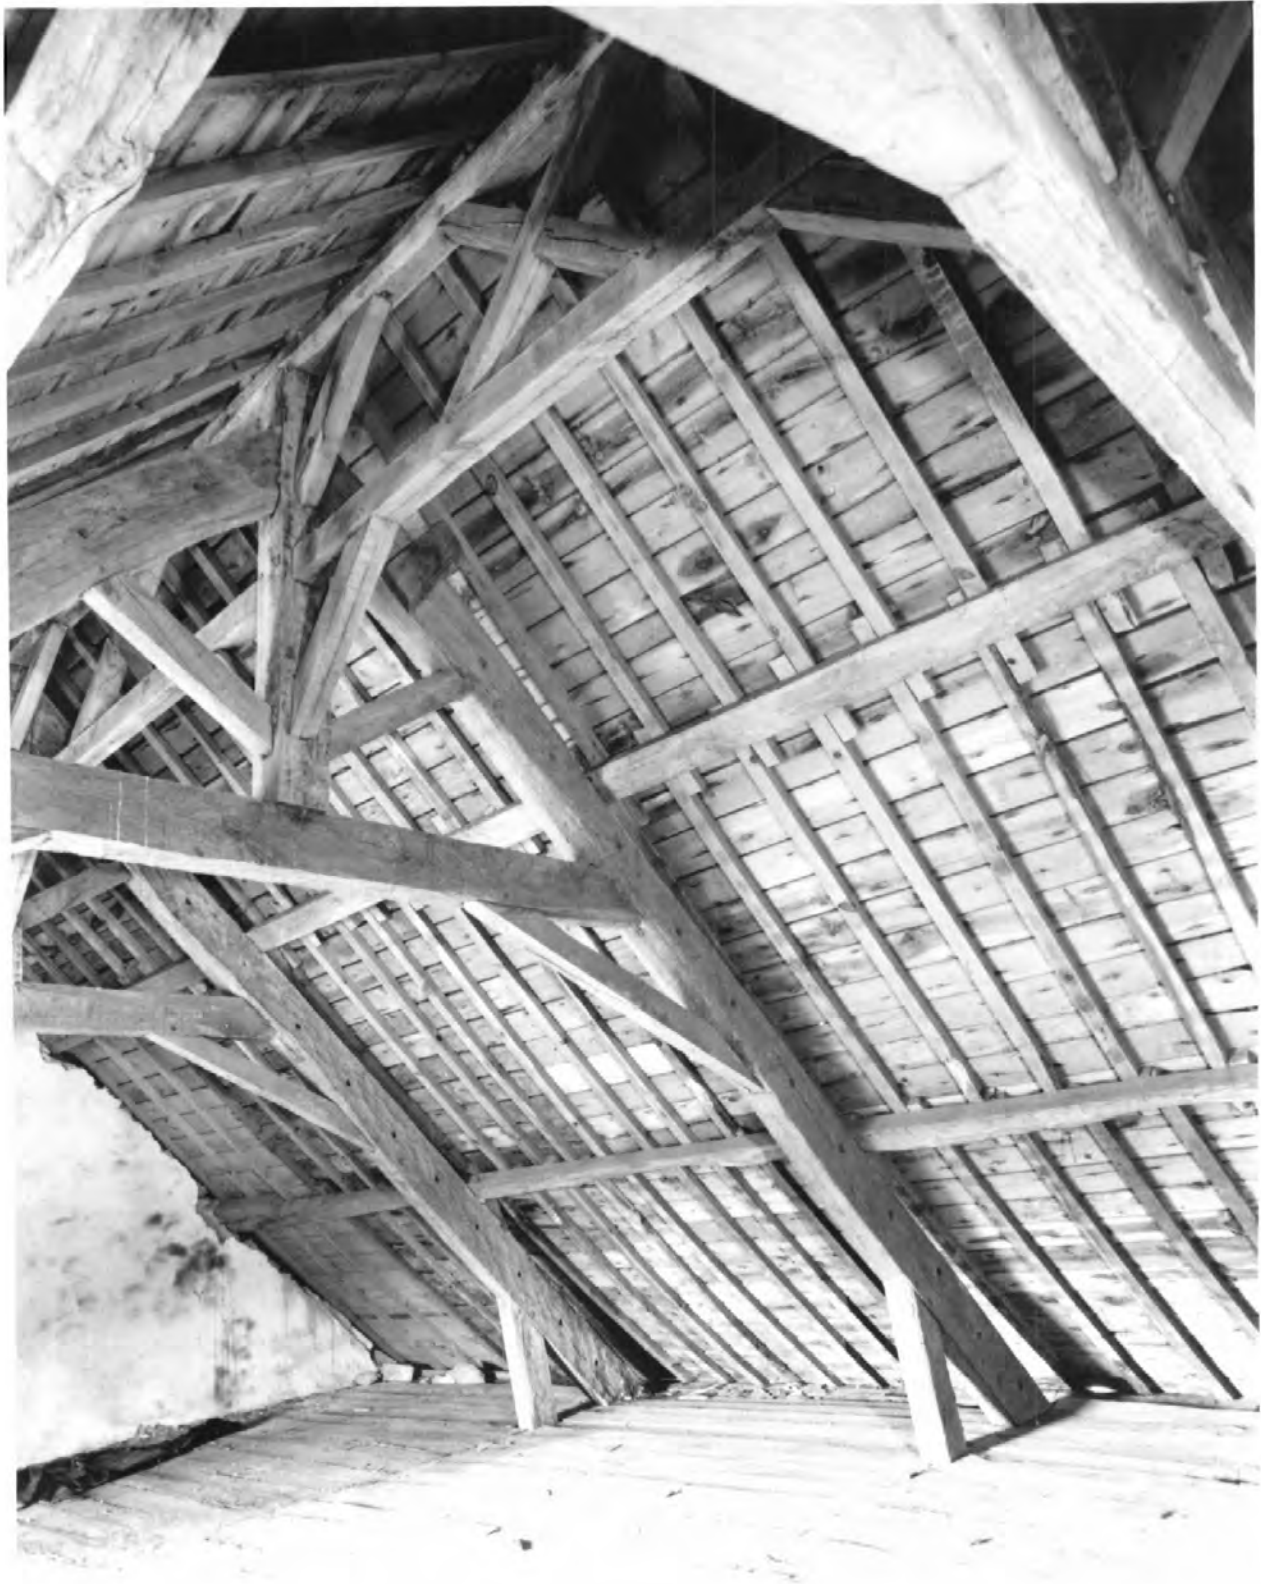
Fig. 08 Charpente, vue générale.
