Localisation : 56
Aire d'étude : Pont-Scorff
Commune : Quéven
Lieu-dit : Kergren
Titre courant : **ferme**
Dénomination : ferme

Référence : IA56002021

Dossier d'inventaire topographique établi en 1997 par Tanguy-Schroër Judith; Toscer Catherine

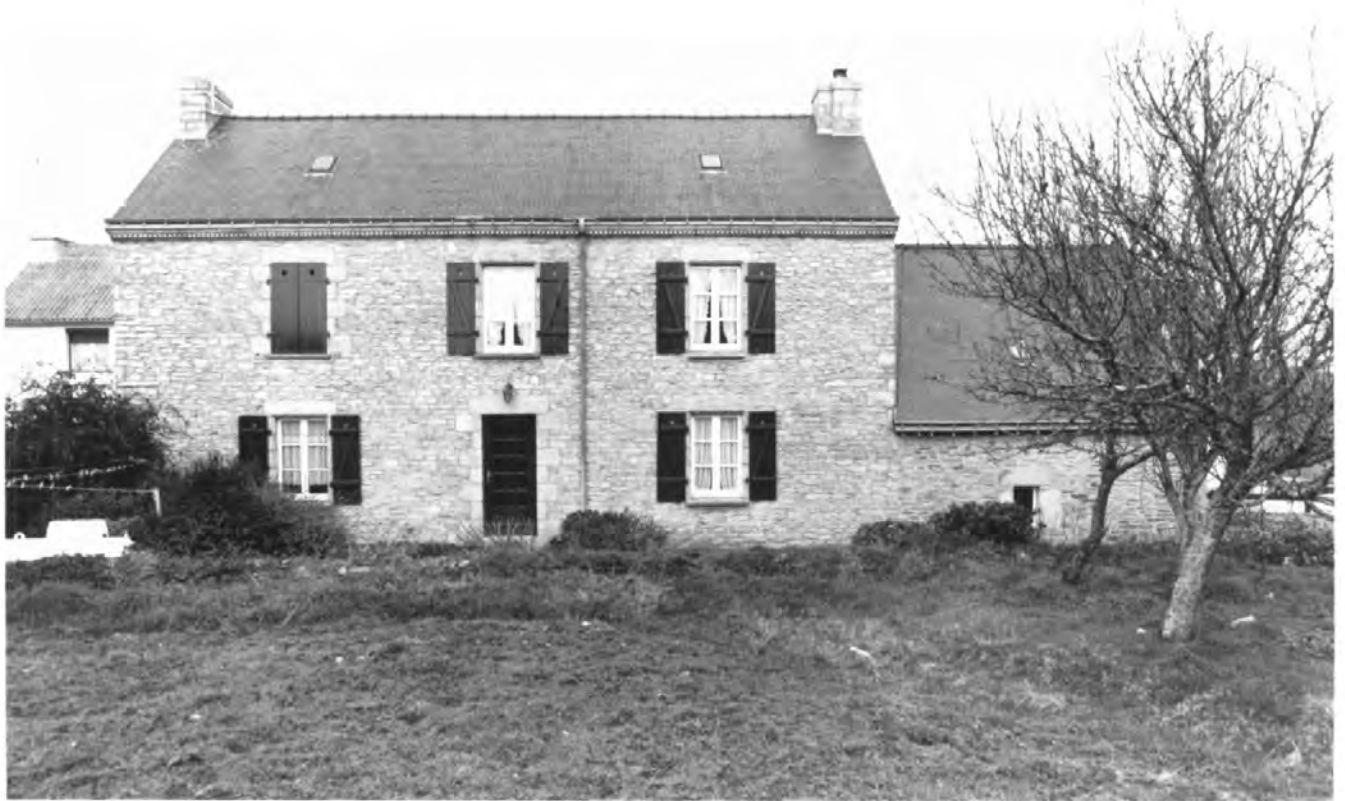
Fig. 01 Elévation sud.

Commentaire : La ferme a remplacé un édifice présent sur le plan cadastral de 1814 ; elle comprend un logis et une crèche construits en 1854, date portée sur le linteau des deux portes. Le logis a été désenduit dans la 2e moitié du 20e siècle. Le cellier est daté 1820 et le fournil 1824.

Le logis de la ferme en moellon désenduit, de type ternaire, possède un puits intégré dans le mur nord. La crèche en moellon, en rez-de-chaussée est située en alignement du logis.

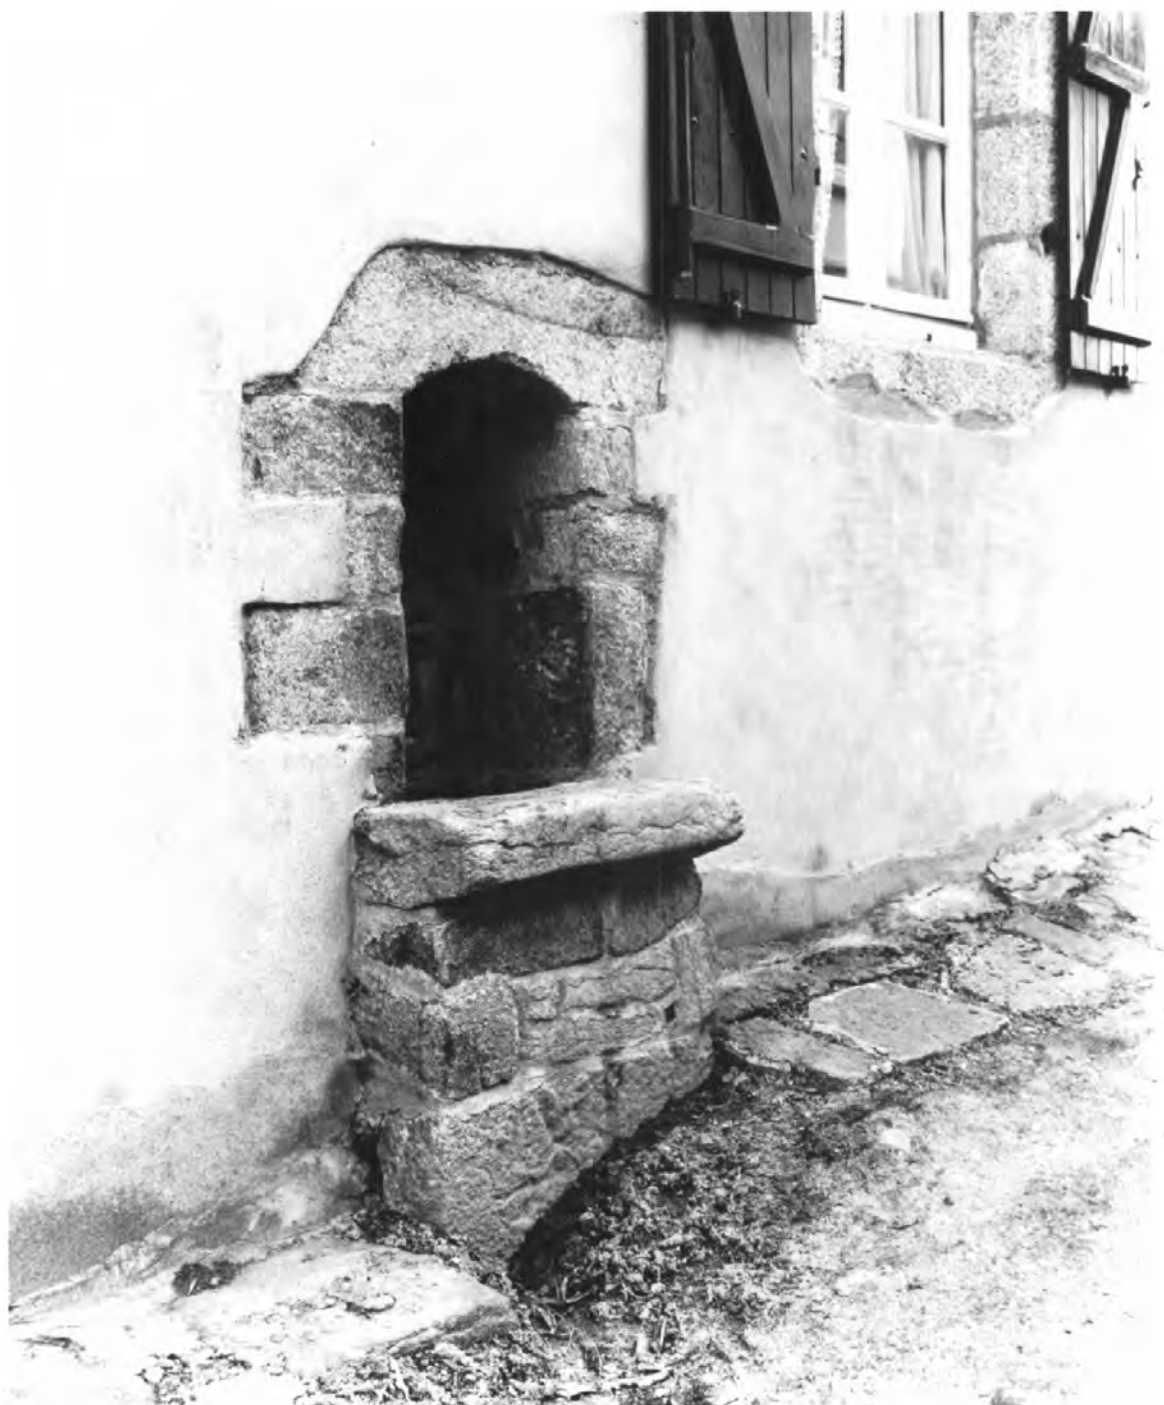
Fig. 02 Détail du puits intégré dans le mur nord.

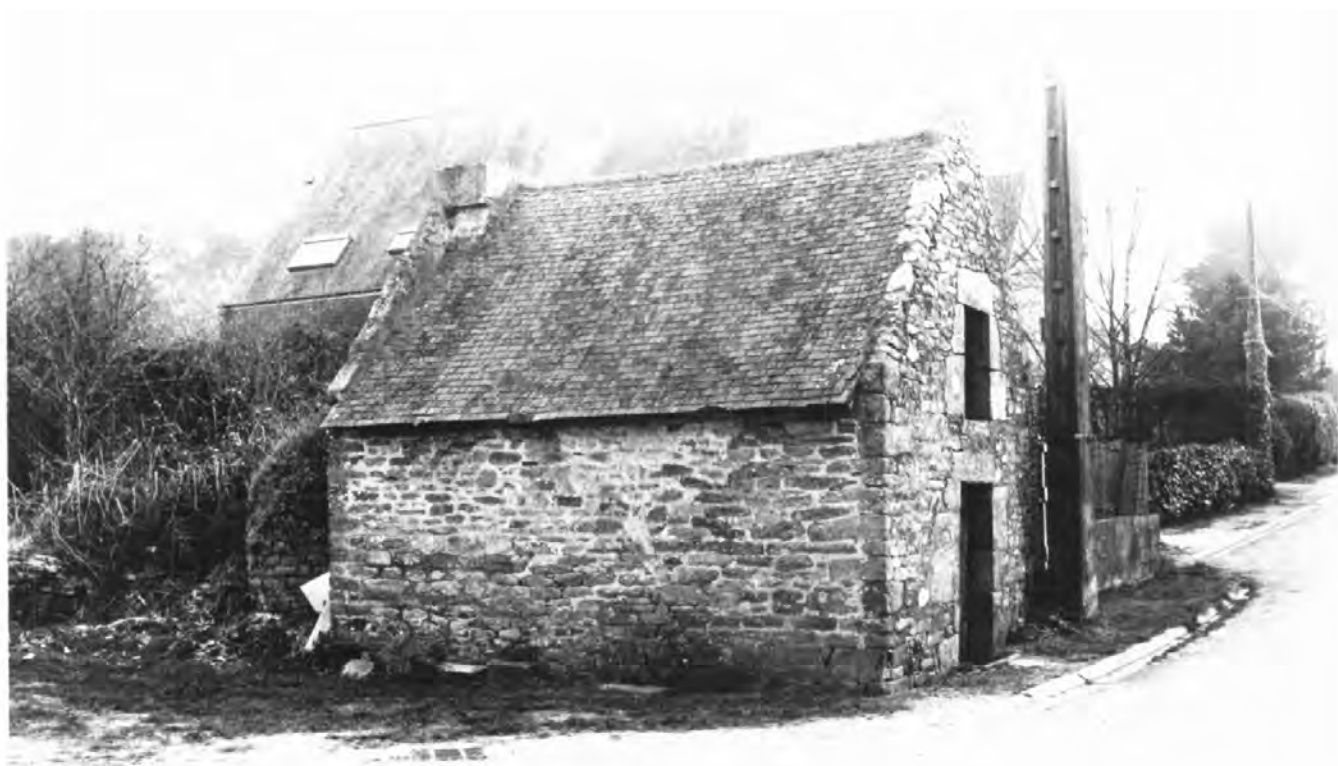
Fig. 03 Fournil, vue générale nord-ouest.
