Localisation : 56
Aire d'étude : Pont-Scorff
Commune : Guidel
Lieu-dit : Kerdudo
Titre courant : **château**
Dénomination : château

Référence : IA56002027

Dossier d'inventaire topographique établi en 1998, 1999 par Tanguy-Schroër Judith; Toscer Catherine

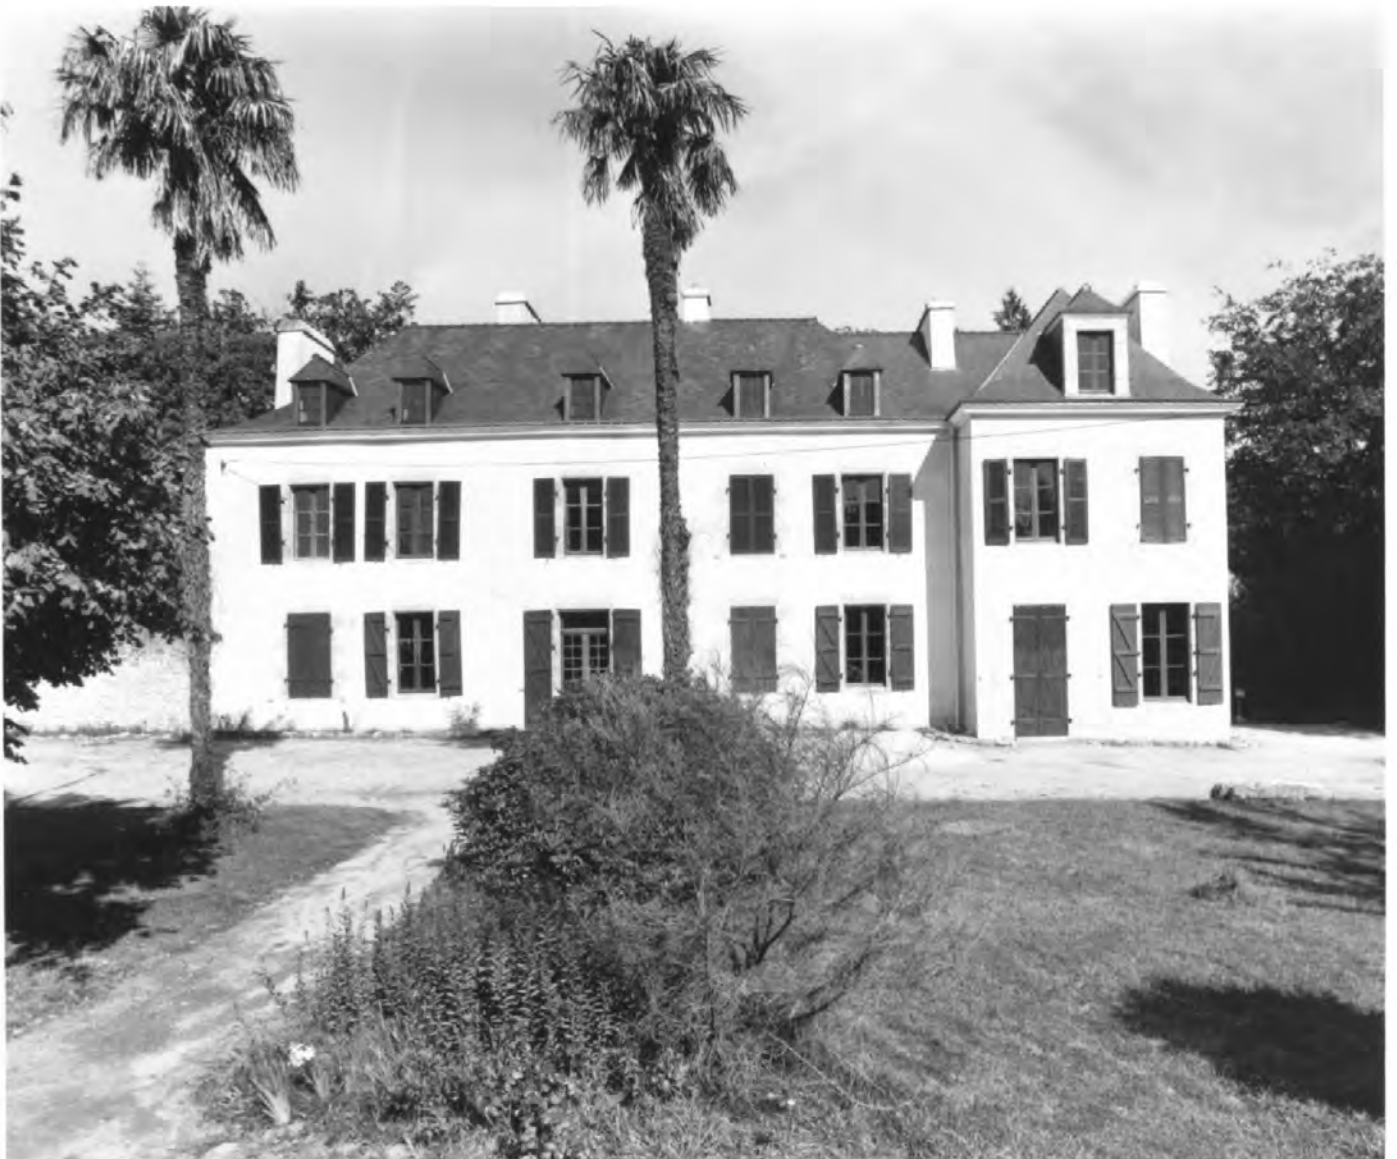
Fig. 1 Vue générale sud.

Le château est composé d'un corps principal enduit, de plan allongé, à étage carré, couvert d'un toit à longs pans et croupe. Il présente une élévation ordonnancée à cinq travées. L'escalier en charpente tournant à retours est rejeté latéralement. A ce corps de logis principal est venu s'ajouter un avant-corps latéral à deux travées couvert d'un toit en pavillon.

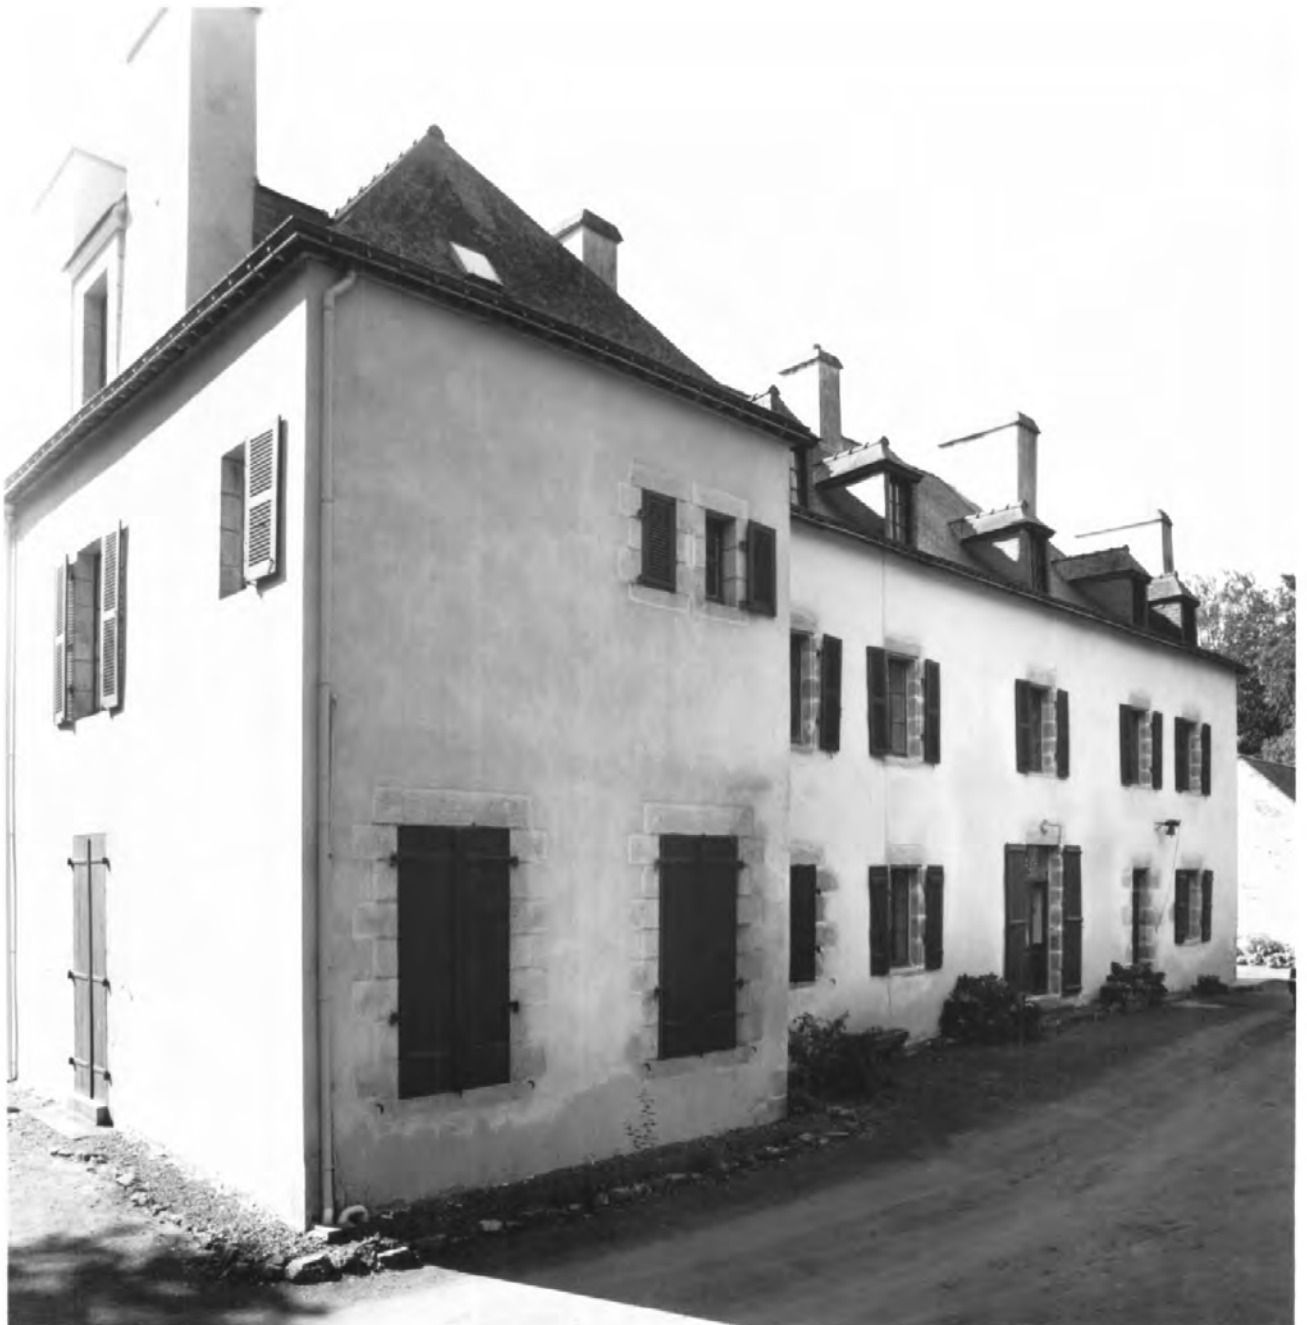
Fig. 2 Vue générale nord-est.

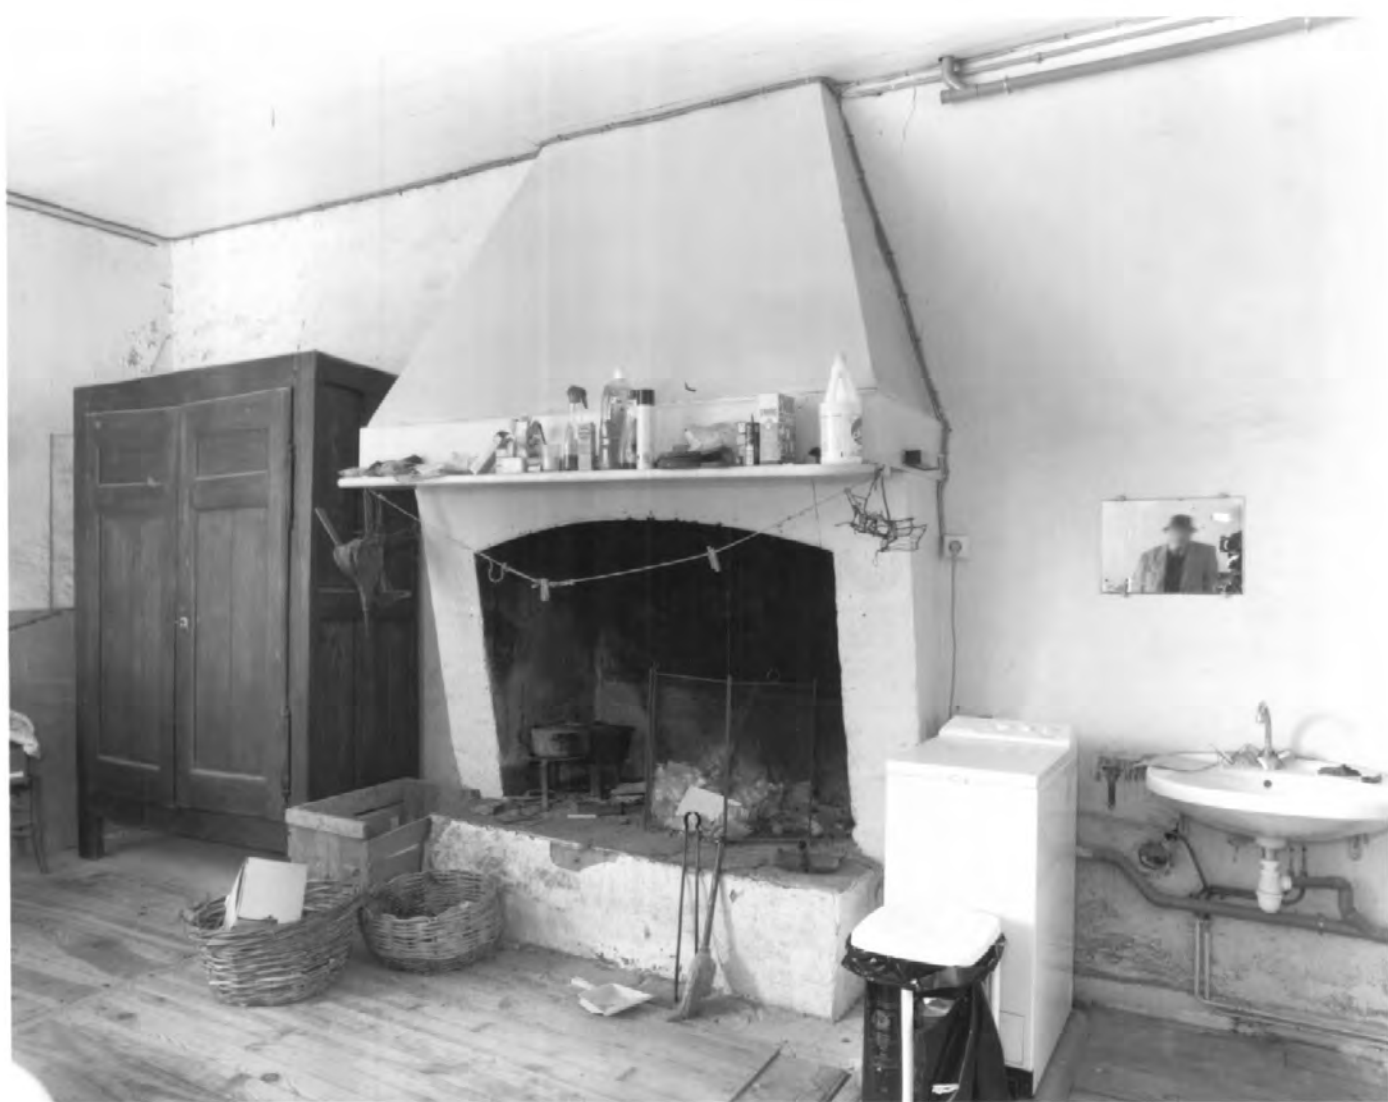
Fig. 3 Cheminée du rez-de-chaussée, mur ouest, vue générale. Phot. Inv. B. Bègne
98 56 0776 X

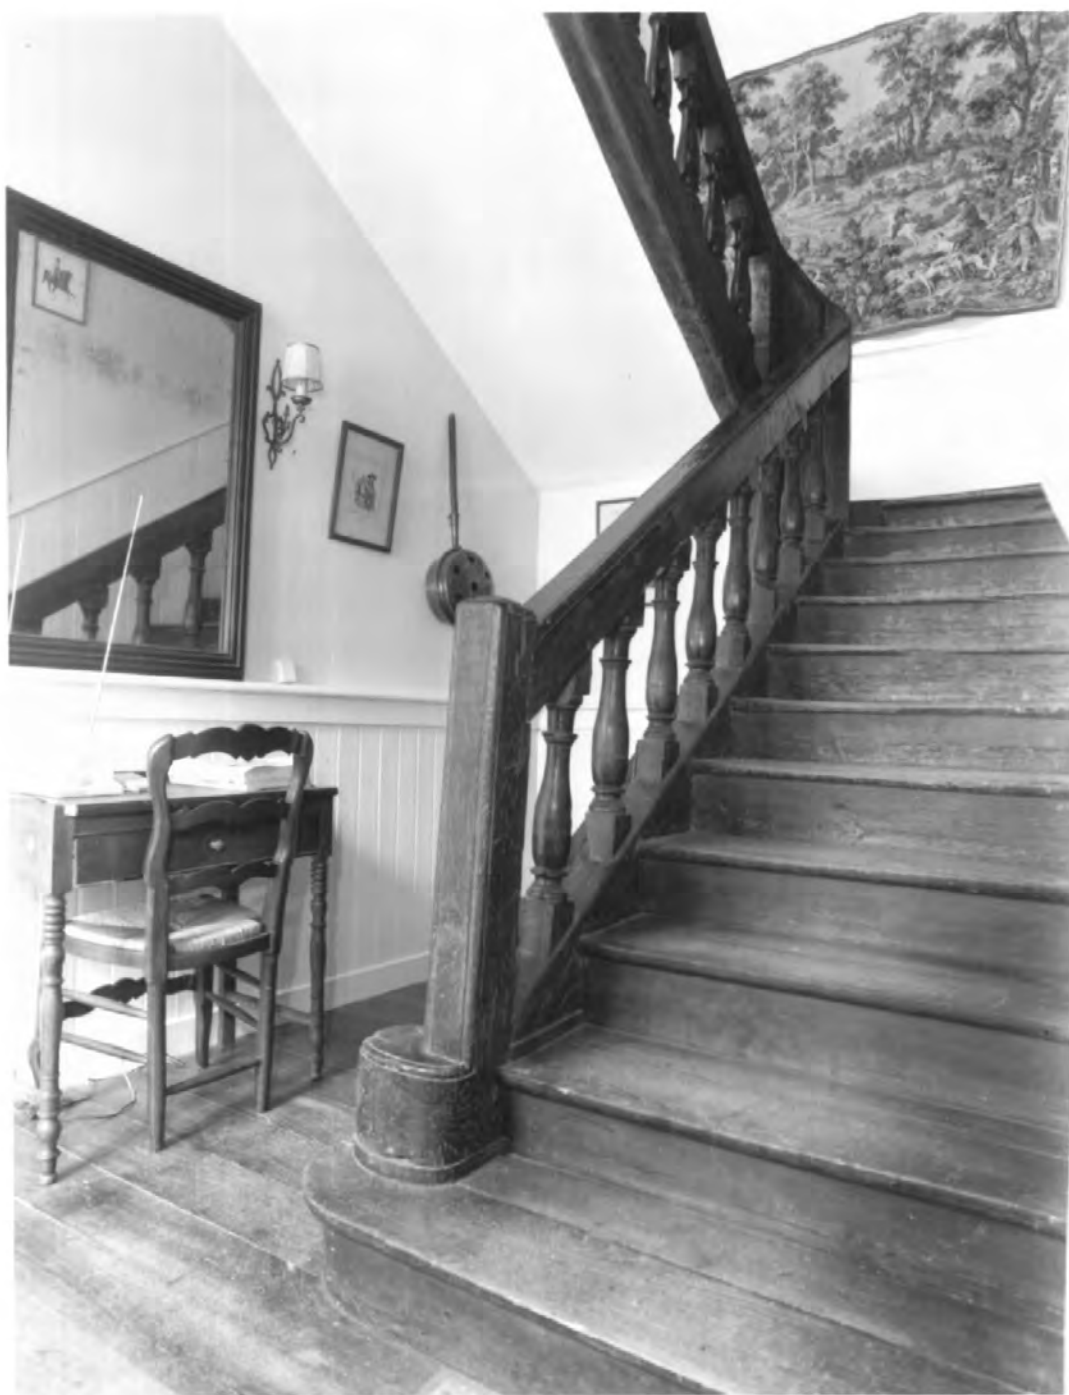
Fig. 4 Escalier au rez-de-chaussée, vue générale.

DISTRIBUTION : escalier dans-oeuvre; escalier tournant à retours avec jour; en charpente

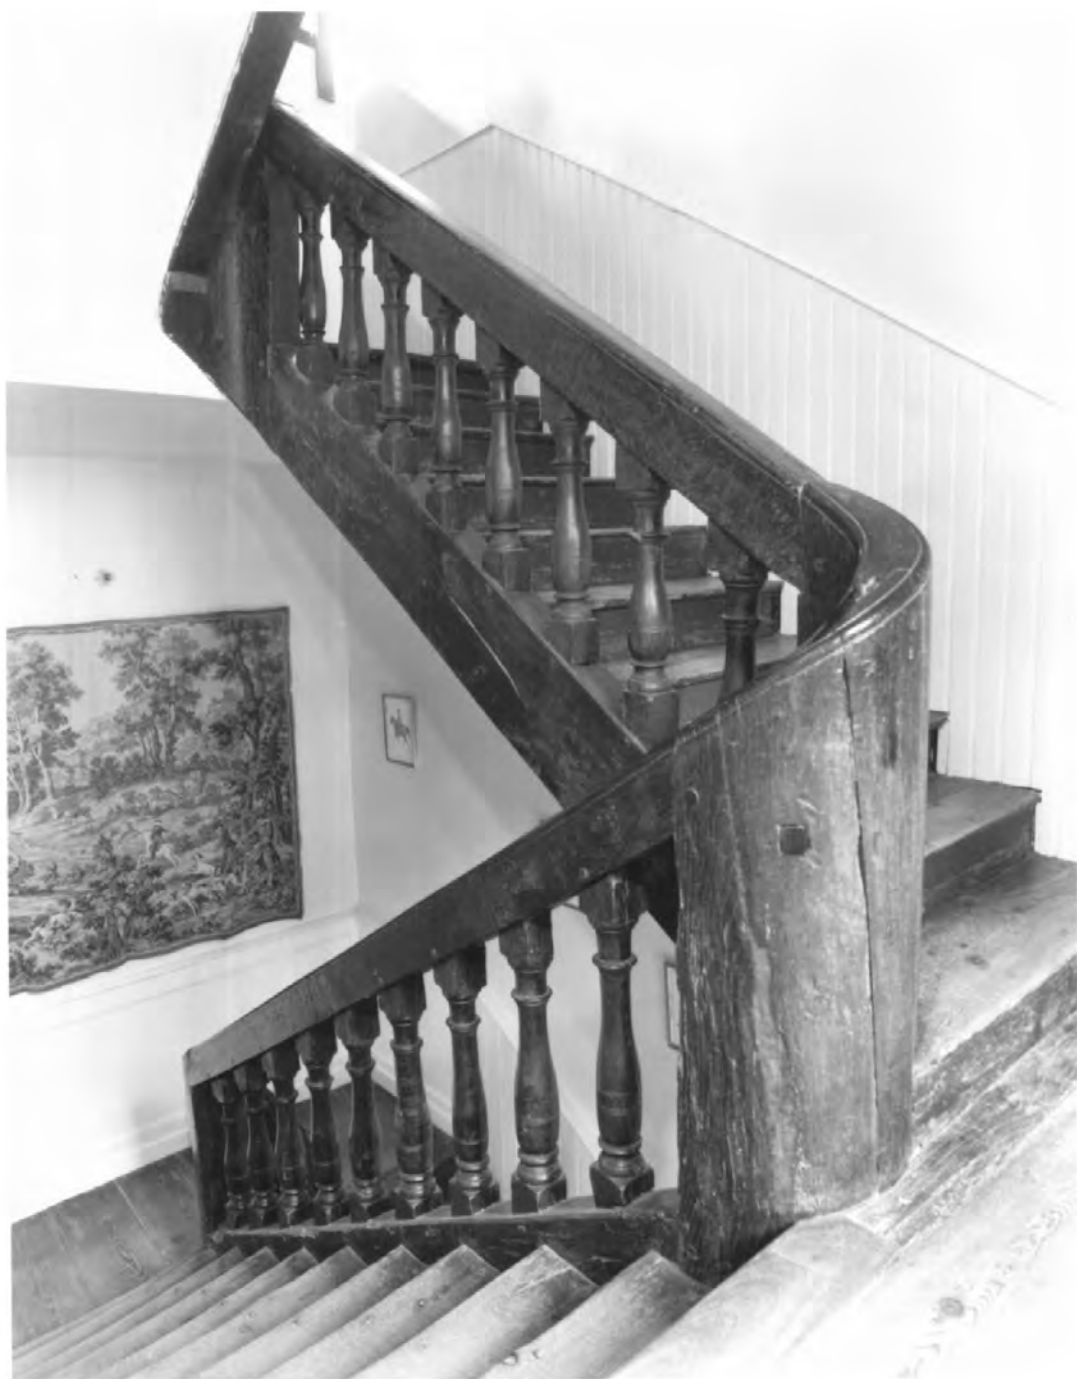
Fig. 5 Escalier au 1^{er} étage, vue générale.

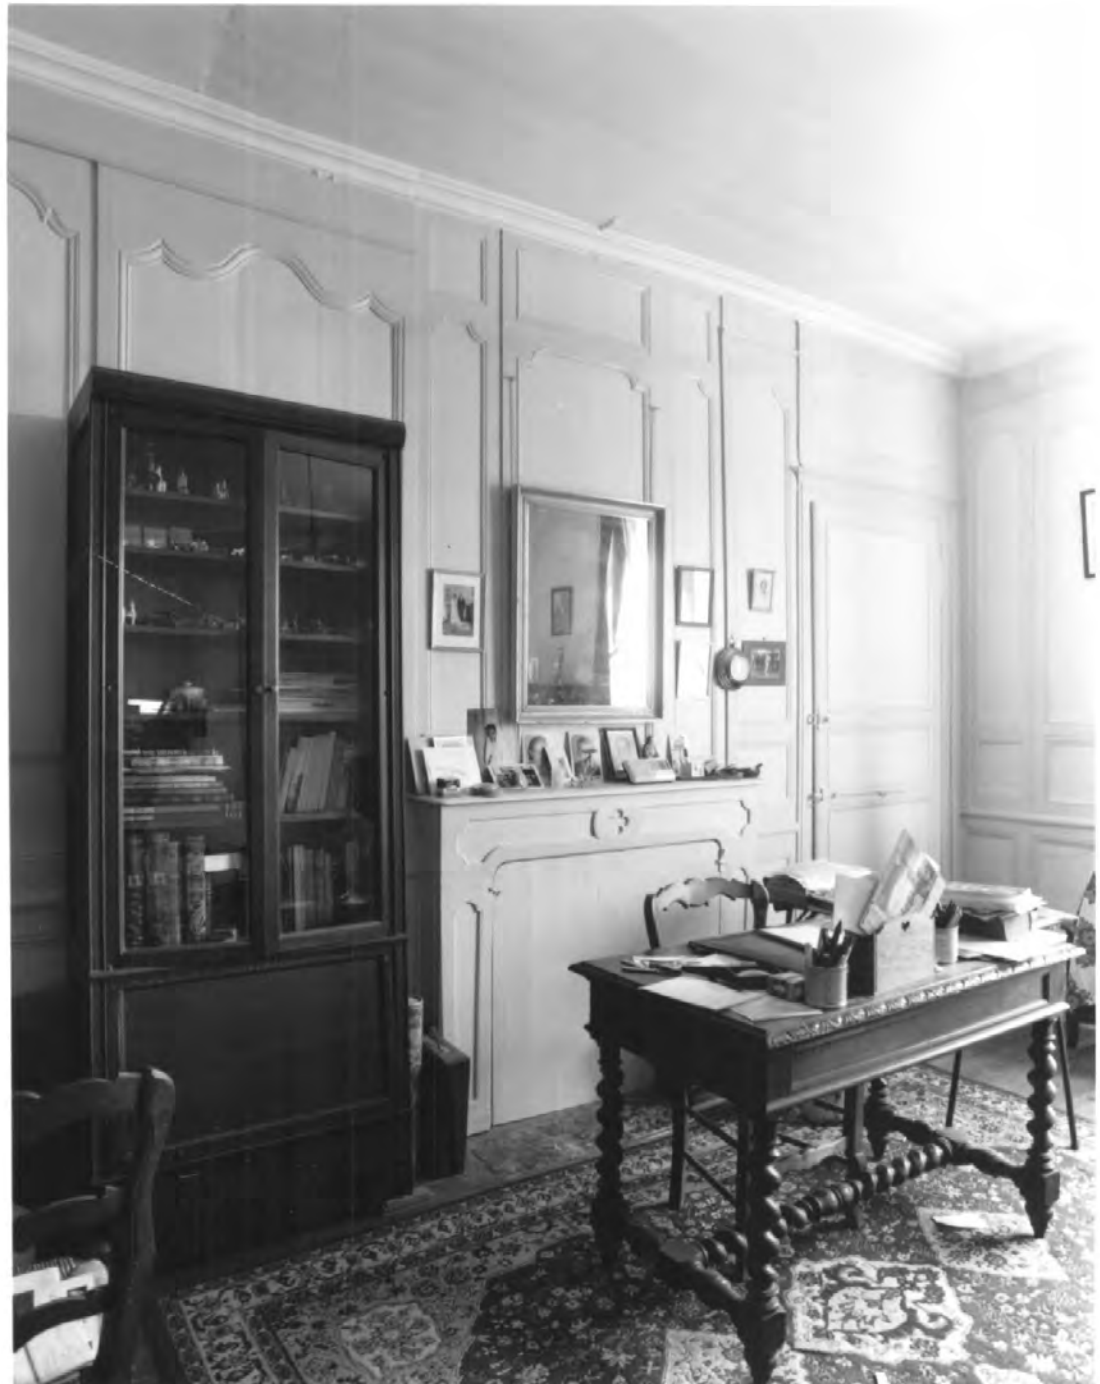
Fig. 6 Chambre, détail des lambris.
