Localisation : 23  
Aire d'étude : commune Felletin  
Commune : Felletin  
Lieu-dit : la Borie  
Titre courant : **ferme**  
Dénomination : ferme

Référence : IA23000392

Dossier d'inventaire topographique établi en 2003 par Robinne Paul-Edouard

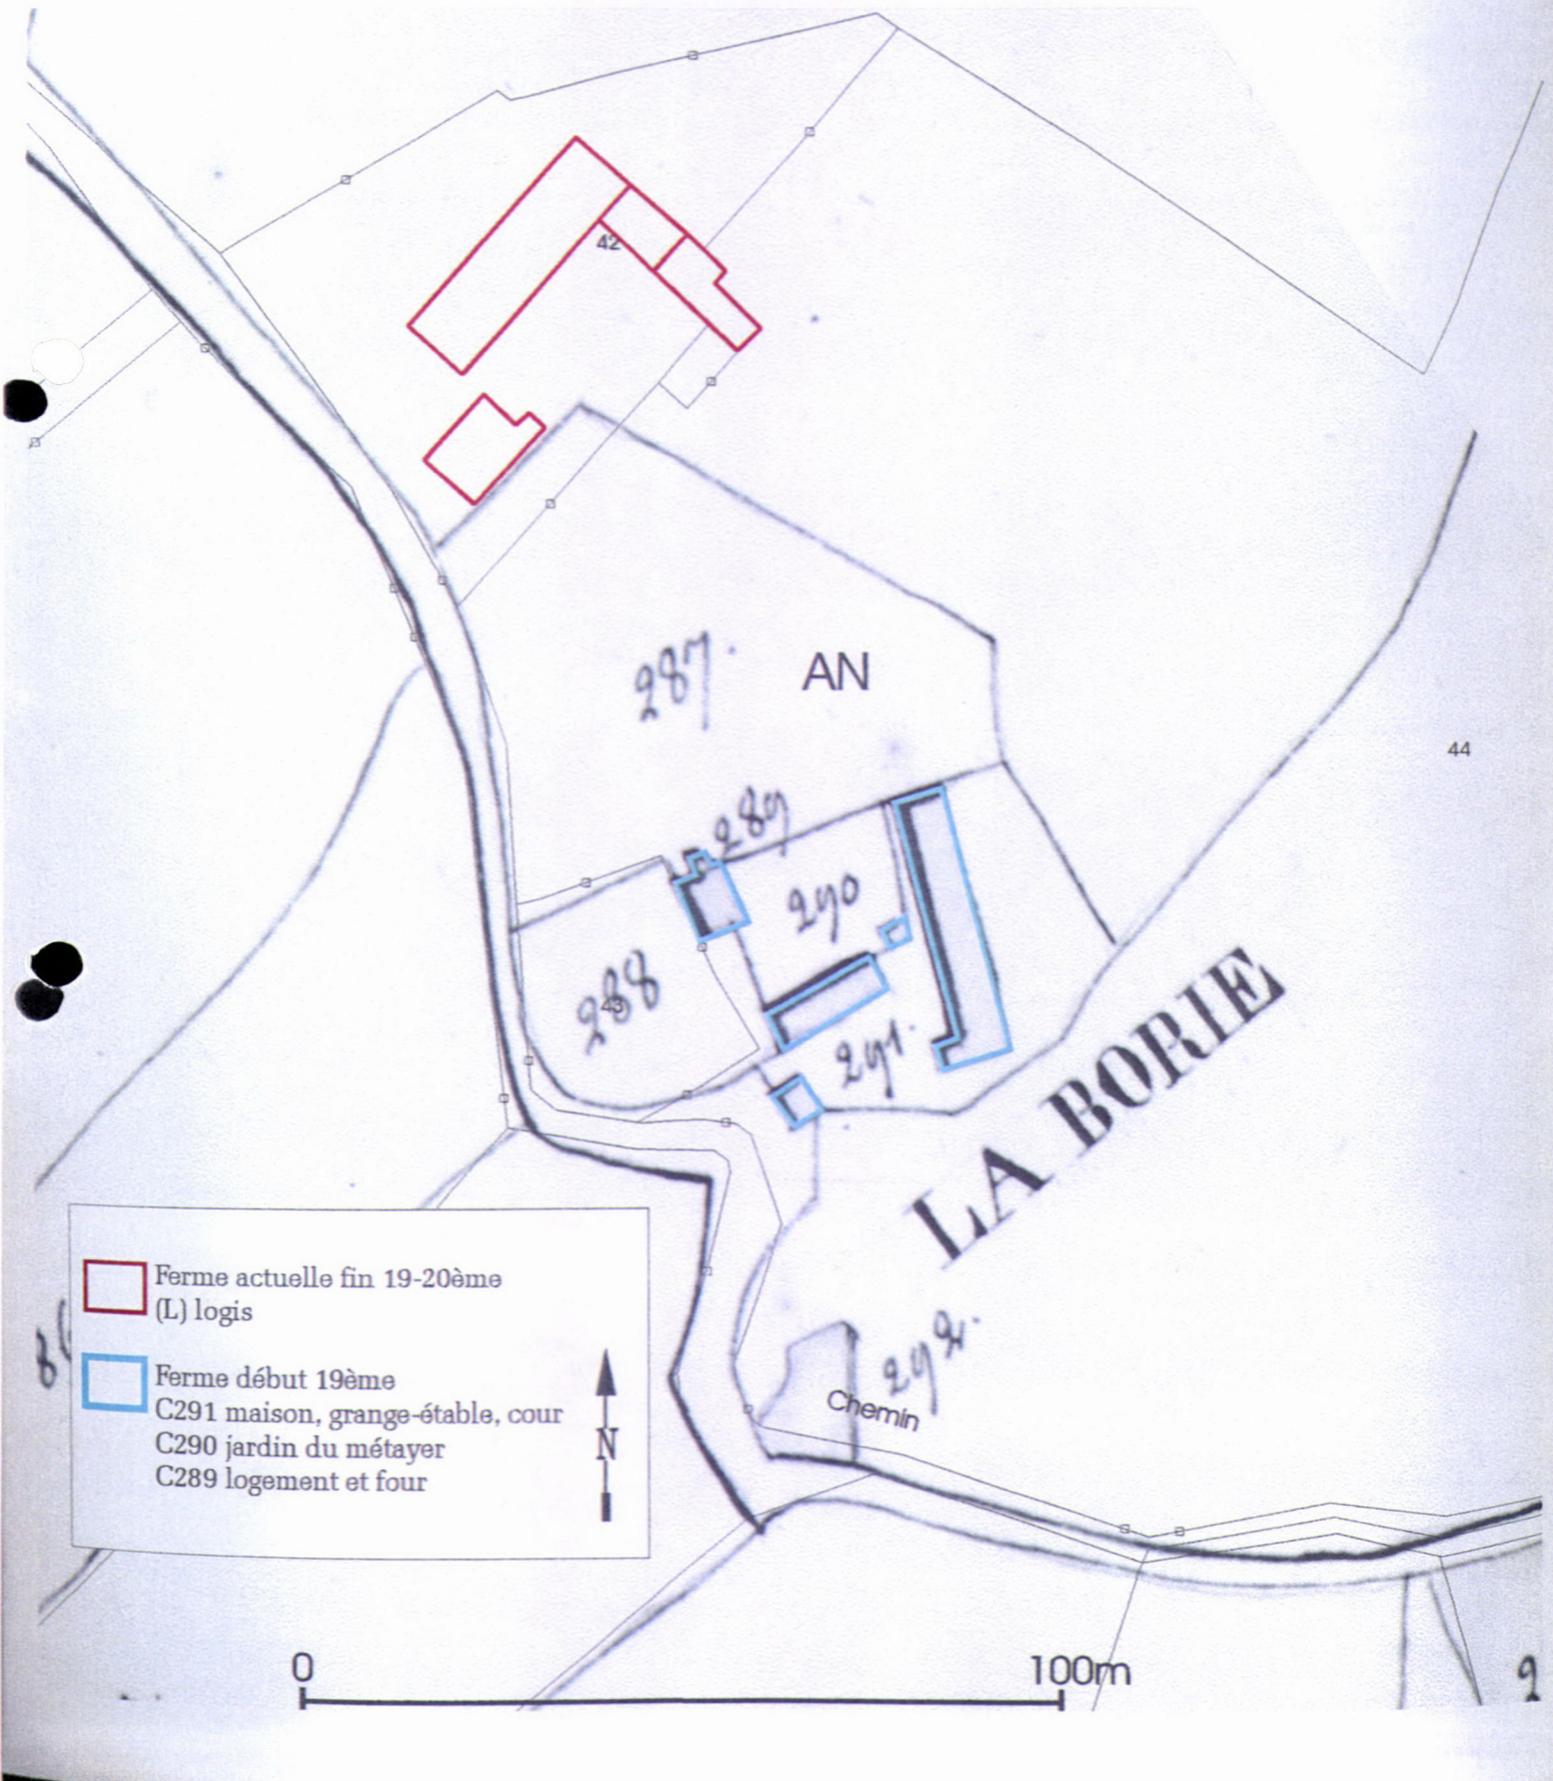
Des. 1 Plan montrant la situation de la ferme actuelle de la Borie par rapport à celle de l'ancienne ferme mentionnée sur le cadastre de 1817.

Commentaire : Ferme construite entre 1869 (?) et 1890. à 100 mètres environ au nord de l'ancienne ferme de la Borie portée sur le plan cadastral de 1817 (parcelles C 288 à 291). et dans des circonstances inconnues. Ces parcelles et les parcelles environnantes (notamment C 272 et surtout C 287 correspondant à la parcelle de l'édifice actuel) appartenaient de 1817 à 1869 environ à Marc-Antoine Rouzet, marchand à Felletin, puis à son fils Marie-Antoine, avocat ; de 1869 à la fin du 19e siècle, la Bone appartenait à la famille Vendéoux ; les matrices cadastrales mentionnent en 1869 un partage de la parcelle C 272, puis en 1877 et en 1882 une nouvelle construction sur la parcelle C 287. L'édifice ne semble pas avoir été modifié depuis. On peut seulement relever deux emplois probables de l'ancienne ferme : à l'extérieur du logis, au-dessus de l'entrée de cave, un linteau en pierre avec ecu portant la date 1586, et à l'intérieur d'une grange étable, un linteau en bois portant l'inscription AR. 1812, ceci correspondant sans doute à Antoine Rouzet, propriétaire de (l'ancienne) ferme en 1812.

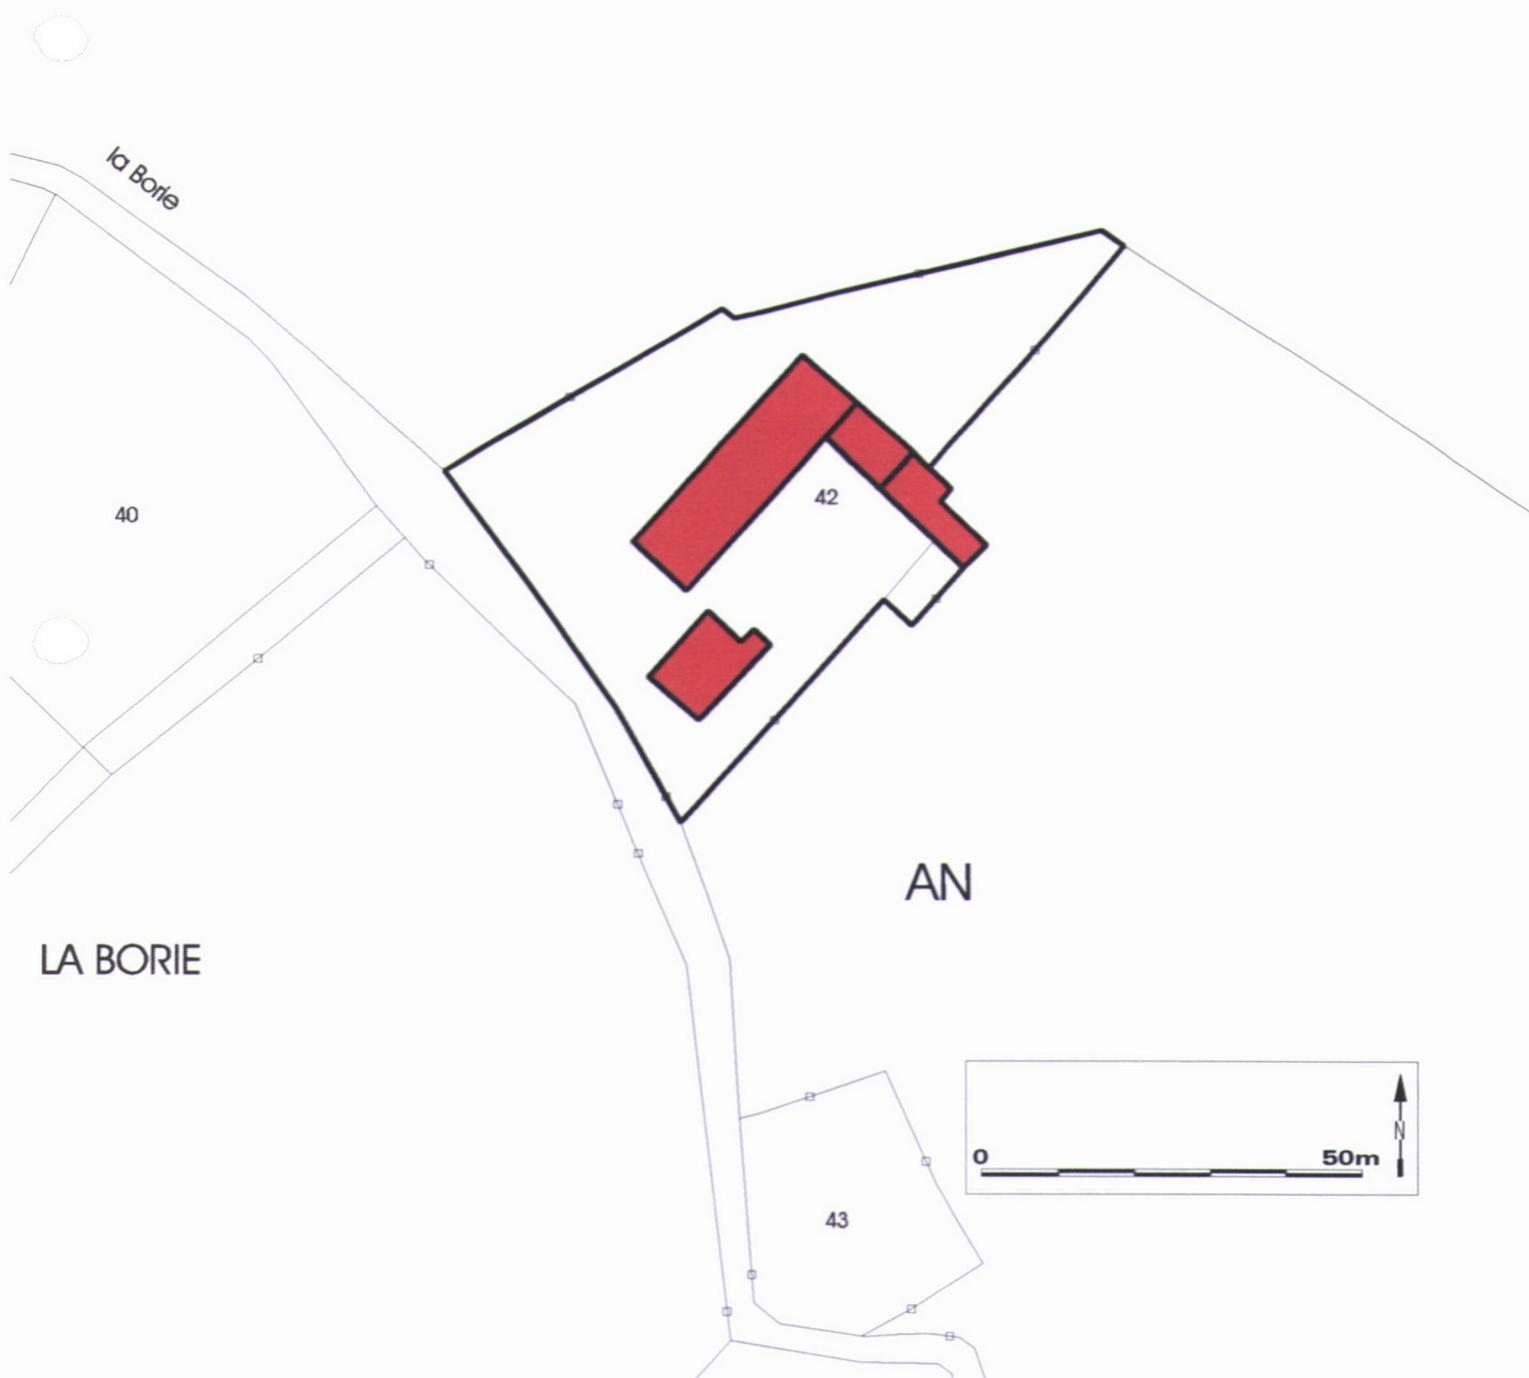
Des. 2 Plan masse et de situation.  
Cadastré numérisé 2003 . Section AN, parcelle 42

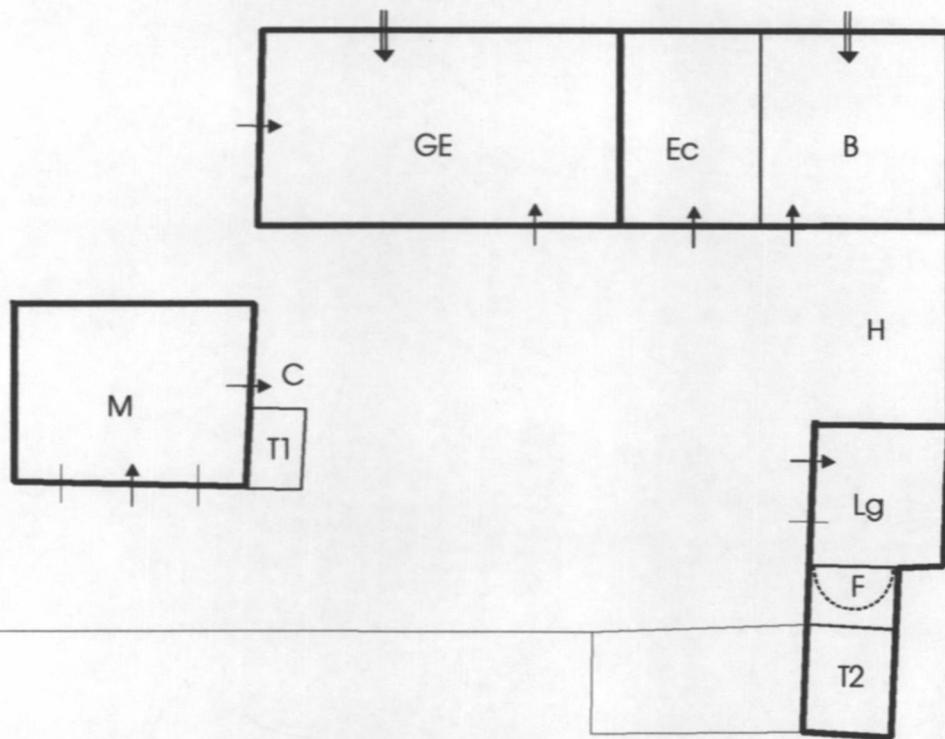
06 23 0447 N00

Des. 3 Plan masse légendé.  
(Croquis schématiques réalisés par P.E.Robinne - 2003)

- M: Maison de maître
- T1: Toit à porc
- C: Sortie de cave
- GE: Grange-étable } Grange au dessus
- Ec: Ecurie } en accès nord
- B: Bergerie
- H: Hangar
- Lg: Logement du fermier
- F: Four à pain
- T2: Toit à porc
- P: Puits

Ferme isolée, implantée sur le versant sud-est d'une éminence proche du secteur de Beaumont et dominant à 600 m d'altitude un vallon où s'écoule le ruisseau d'Arfeuille. L'édifice se compose, outre le logis, d'un groupe de bâtiments disposés en L au nord et à l'est d'une cour largement ouverte : au nord, enfilade de deux granges étables de type auvergnat : accès aux granges par le nord ; l'accès aux étables à vaches se fait d'une part par le pignon ouest et d'autre part du côté sud depuis la cour ; en suite de l'étable à vaches, sous la deuxième grange, viennent une ancienne écurie pour deux chevaux, puis une ancienne bergerie ; remploi d'un linteau en bois portant la date 1812 au-dessus de la porte située entre l'étable à vaches et l'écurie. Les charpentes des granges sont des charpentes à pannes (deux pannes intermédiaires par ferme) ; elles relèvent d'un système assez répandu sur la montagne limousine à la fin du 19<sup>e</sup> siècle : les arbalétriers prennent appui à la partie haute de potelets appliqués contre la face interne des murs gouttereaux, et s'assemblent, sous la panne faîtière, de part et d'autre d'un poinçon haut ; ils forment en partie haute une triangulation fermée par un faux entrait rattaché au poinçon. Le système est encore stabilisé par des jambettes obliques reliant les arbalétriers aux potelets. A l'est, les bâtiments en retour d'équerre sont composés d'un hangar ouvert, d'un petit logement de fermier ou de journalier à pièce unique en rez-de-chaussée prolongé par un four à pain ouvrant dans la cheminée. Un toit à porc surmonté d'un poulailler fait suite au four. Un puits ouvert a été aménagé à une trentaine de mètres en dessous du logis. Celui-ci, massif et de plan rectangulaire, comporte un rez-de-chaussée, un étage carré, un étage de comble à léger surcroît et une cave en sous-sol avec accès extérieur sur le pignon est (remploi sur la porte de cave d'un linteau avec armoiries et date 1586). L'élévation de la façade antérieure est à trois travées régulières, chaînages d'angle et encadrement des baies en pierre appareillée, corniche moulurée ; le reste des maçonneries extérieures est enduit. La charpente à pannes est de type ordinaire et toute en chêne : arbalétriers partant de l'entrait de plancher et assemblés de part et d'autre d'un poinçon, entrait retroussé avec aisseliers au-dessous. Support de couverture entièrement en voliges de châtaignier.

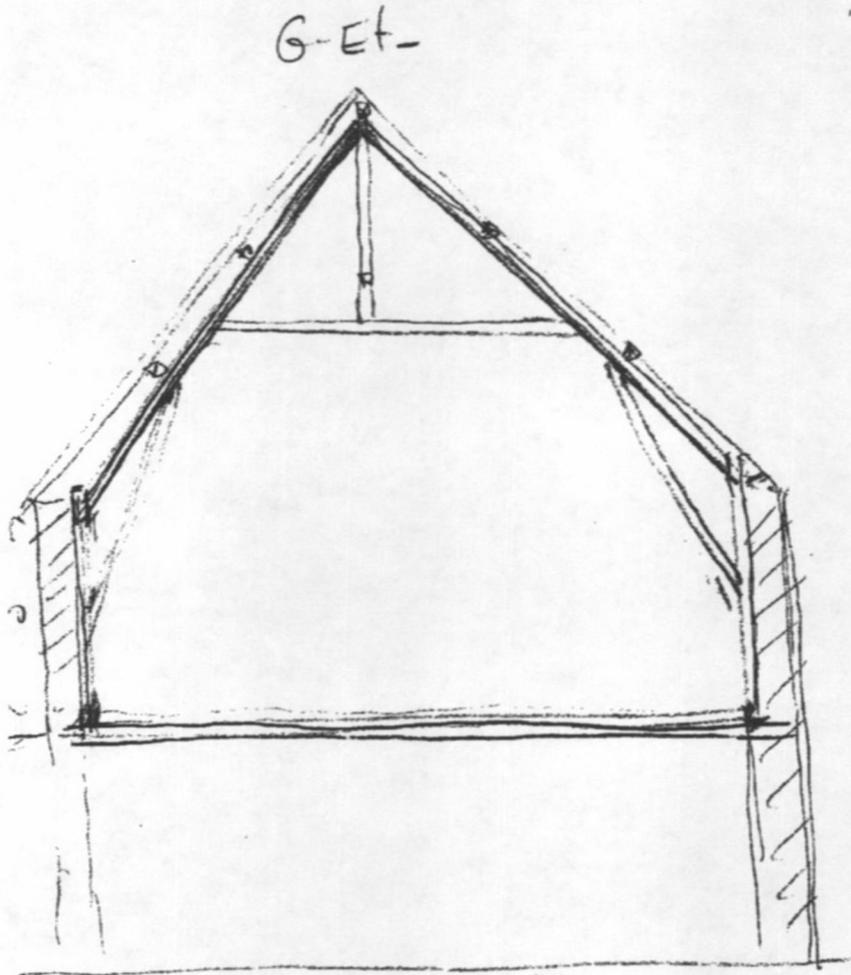
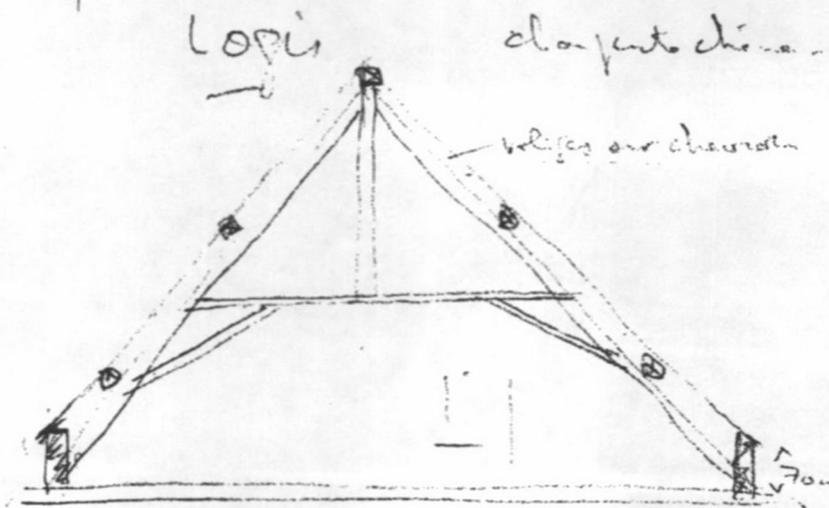
06 23 0468 NUD

Des. 4

Coupes transversales concernant les charpentes de la grange-étable et du logis.  
(Croquis schématiques réalisés par P.E.Robinne - 2003)

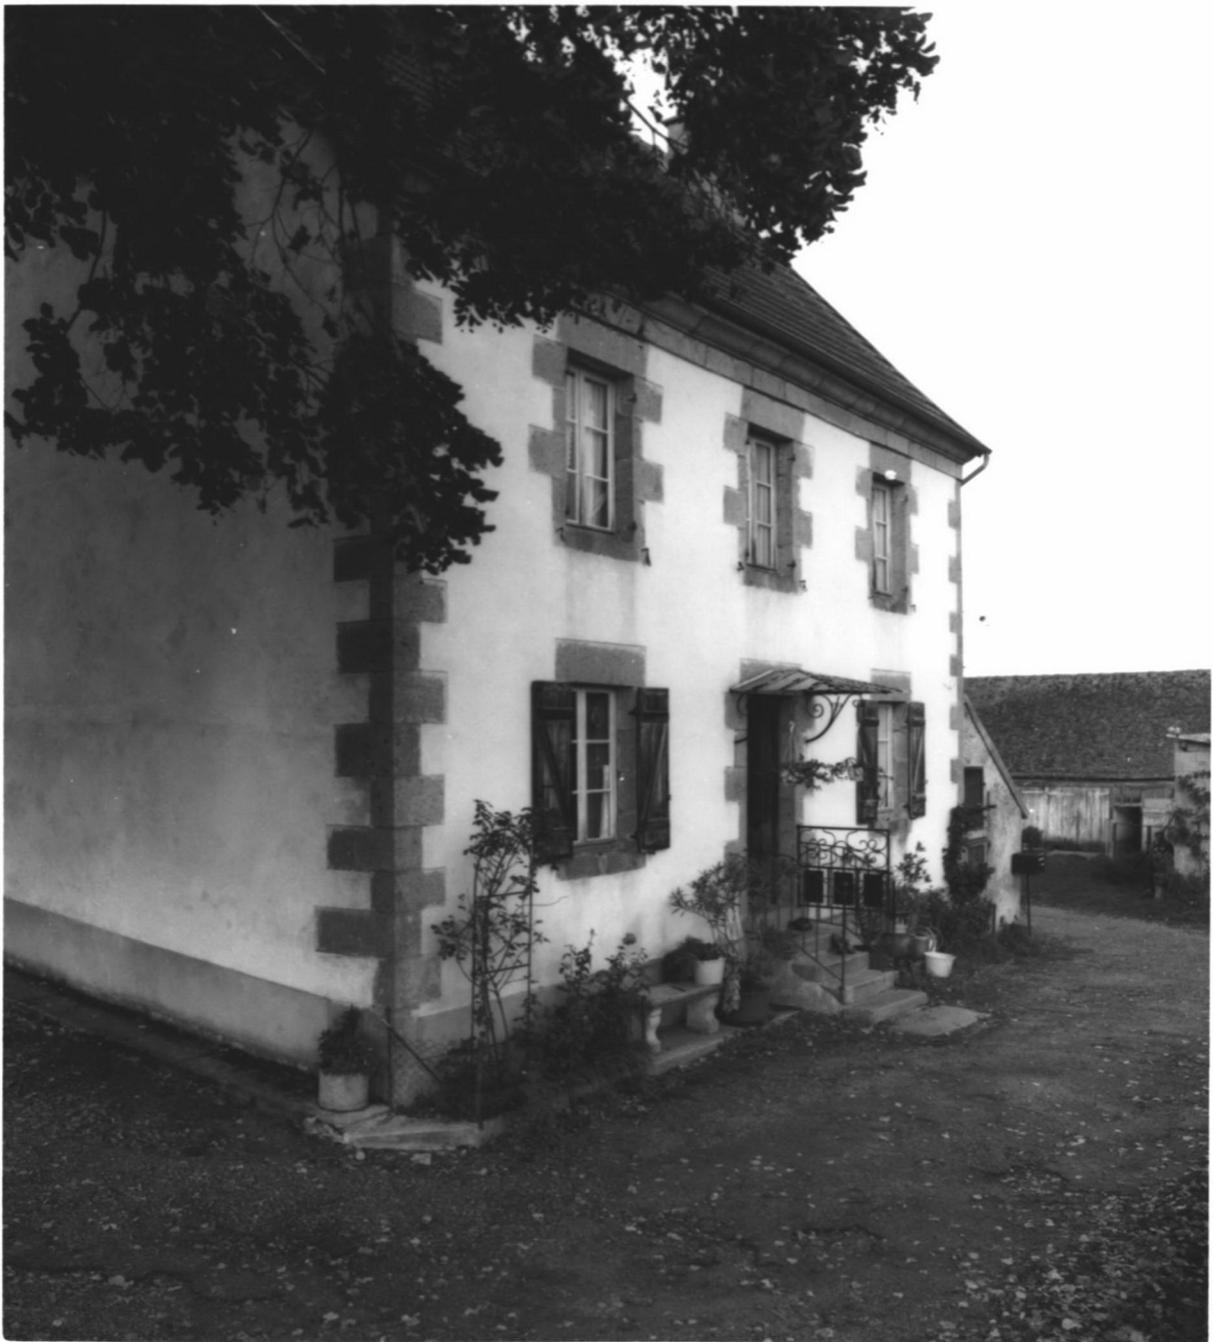
Phot. Inv. P. Rivière 03230360X

Fig. 1 Logis : façade antérieure, vue du sud-ouest.

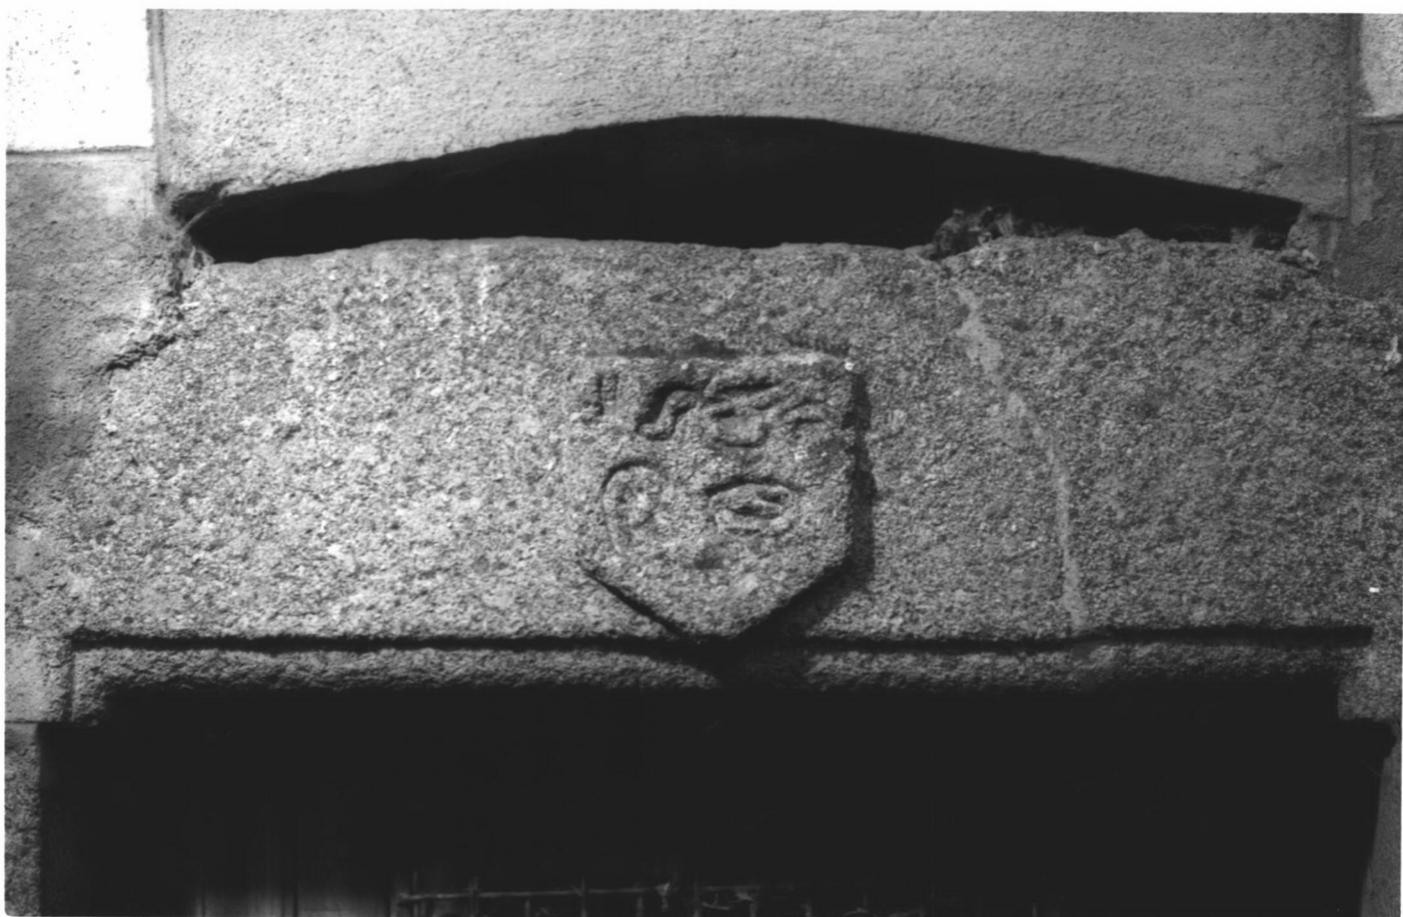
Fig. 2 Linteau de porte avec écu, probablement du 16e siècle (portant la date 1586 ?) ;  
remployé dans l'encadrement de la porte d'accès à la cave, au pignon est du logis.  
Phot. Inv. P. Rivière 03230359X

? Sur le linteau, en remploi, de la porte de cave du logis : écu en table saillante portant en chef la date de 1586 et au-dessous des meubles non identifiés.

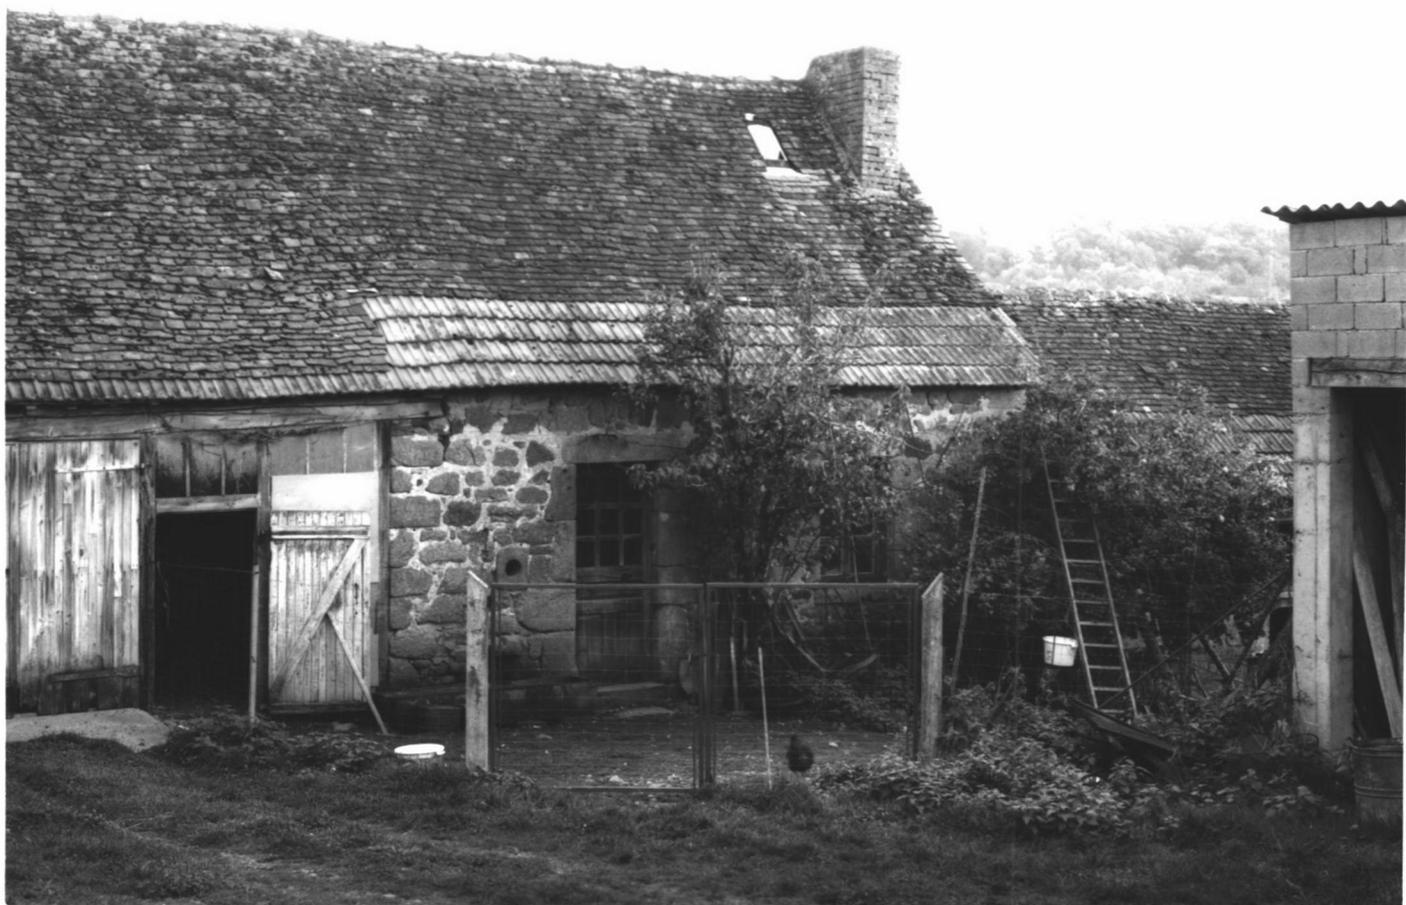
Phot. Inv. P. Rivière 03230357X

Fig. 3 Logement , avec four à pain, au fond de la cour, à l'est du logis.

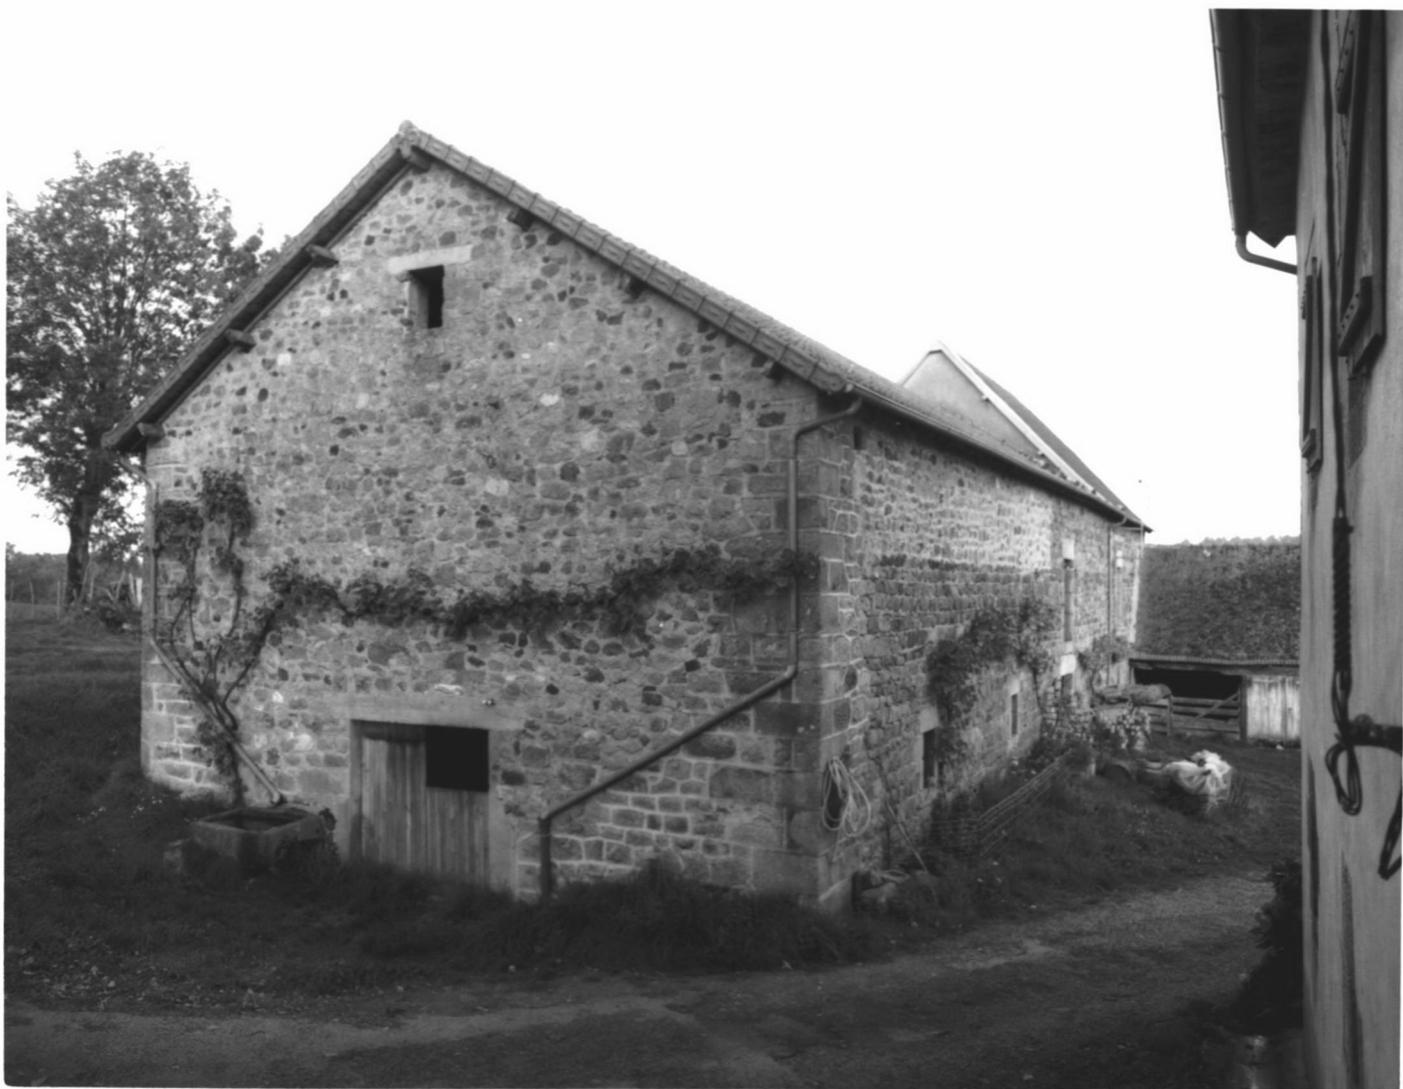
Phot. Inv. P. Rivière 03230356X

Fig. 4 Vue d'ensemble des bâtiments agricoles (grange-étable, écurie et bergerie) situés au nord est du logis.

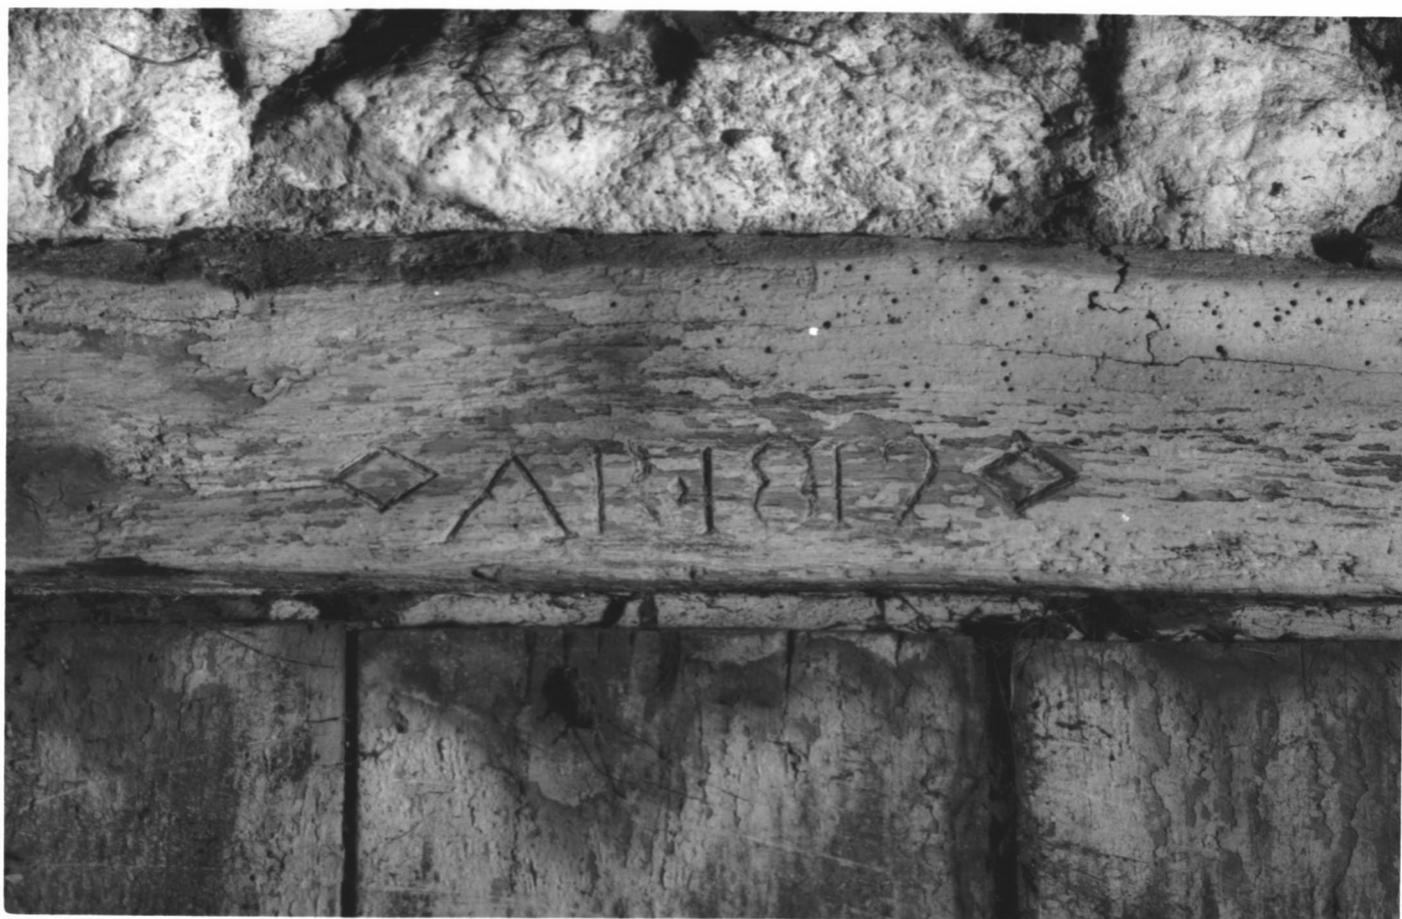
Phot. Inv. P. Rivière 03230358X

Fig. 5 Dépendances agricoles.  
Détail d'un linteau en bois d'une porte située entre l'étable à vaches et l'écurie et portant l'inscription : "A R". Ce linteau provient probablement d'un bâtiment de l'ancienne ferme détruite vers la deuxième moitié du 19e siècle. Les lettres AR semblent être les initiales d'Antoine Rouzet, propriétaire de la Borie en 1817.
