Localisation : 23  
Aire d'étude : commune Felletin  
Commune : Felletin  
Lieu-dit : le Bost  
Adresse : 1ère ferme

Titre courant : **ferme**  
Dénomination : ferme

Référence : IA23000394

Dossier d'inventaire topographique établi en 2003, 2004 par Robinne Paul-Edouard

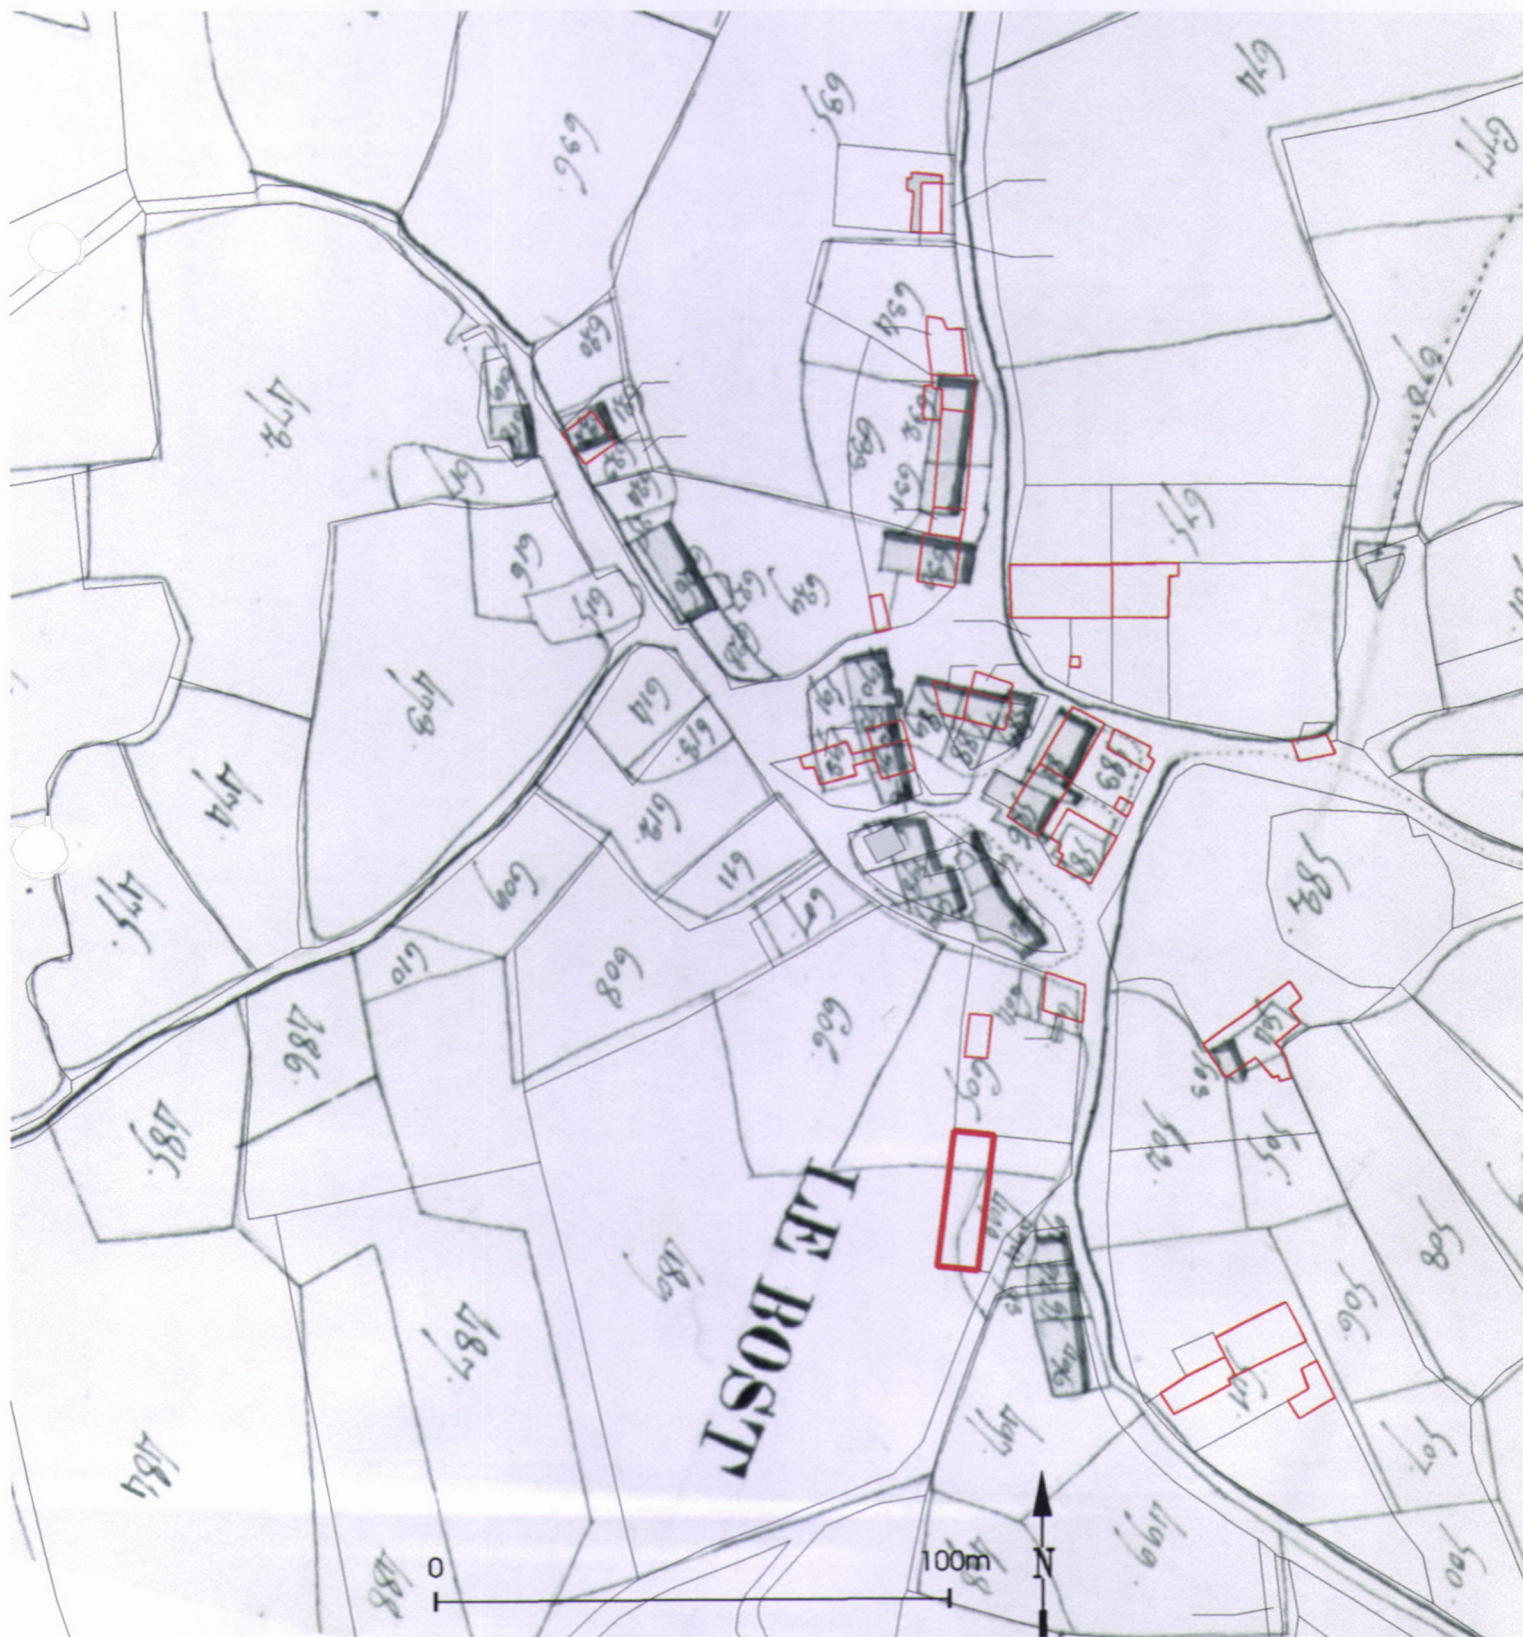
- Des. 2 Bâti du Bost (partie Sud) d'après le cadastre de 1817 avec superposition (en rouge)  
du bâti porté sur le cadastre actuel.  
Emplacement de l'édifice étudié (AC.69)

Commentaire : La partie ancienne de la ferme (ancien logis et grange étable) pourrait être des années 1842, date portée dans la marge des matrices cadastrales, sur la ligne où se trouve également notée la mention N.C. (nouvelle construction). Ce nouveau bâti aurait alors remplacé d'anciens bâtiments de ferme mentionnés sur les parcelles A 492, 495, 496 du cadastre de 1817. Le logis actuel a pu être bâti entre 1882 (mention N.B., non bâti) et 1895 (mention C.N., construction nouvelle) ; l'ancien logis sert aujourd'hui de remise garage atelier. La famille propriétaire des lieux à partir des années 1820 est la famille Martinet (Jean puis Laurent-Antoine puis, après 1880, Clément Desgaines, époux Martinet).

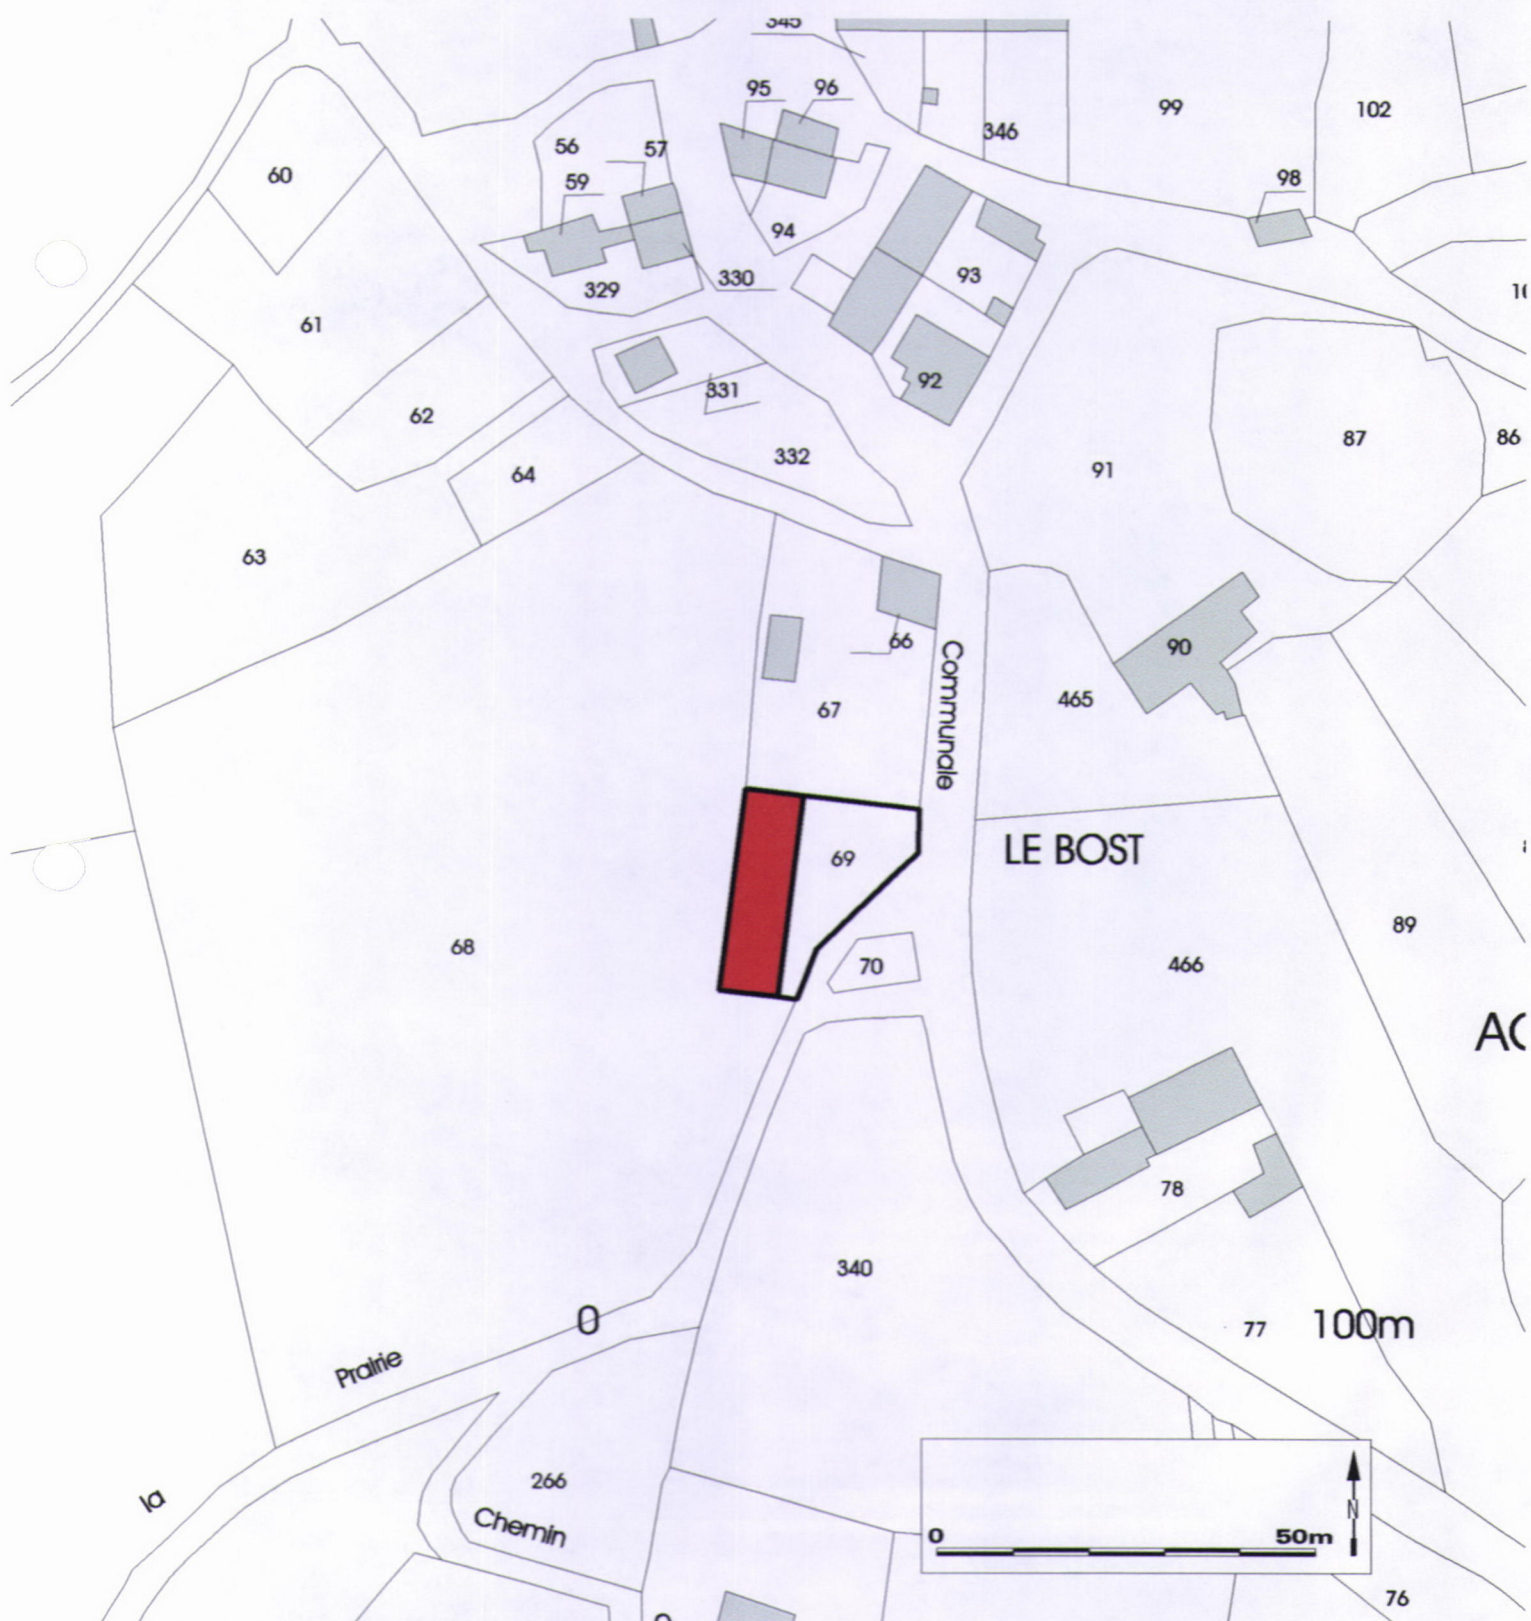
Des. 3 Plan-masse et de situation.  
Extrait du plan cadastral de 2003. Section AC, parcelle 69

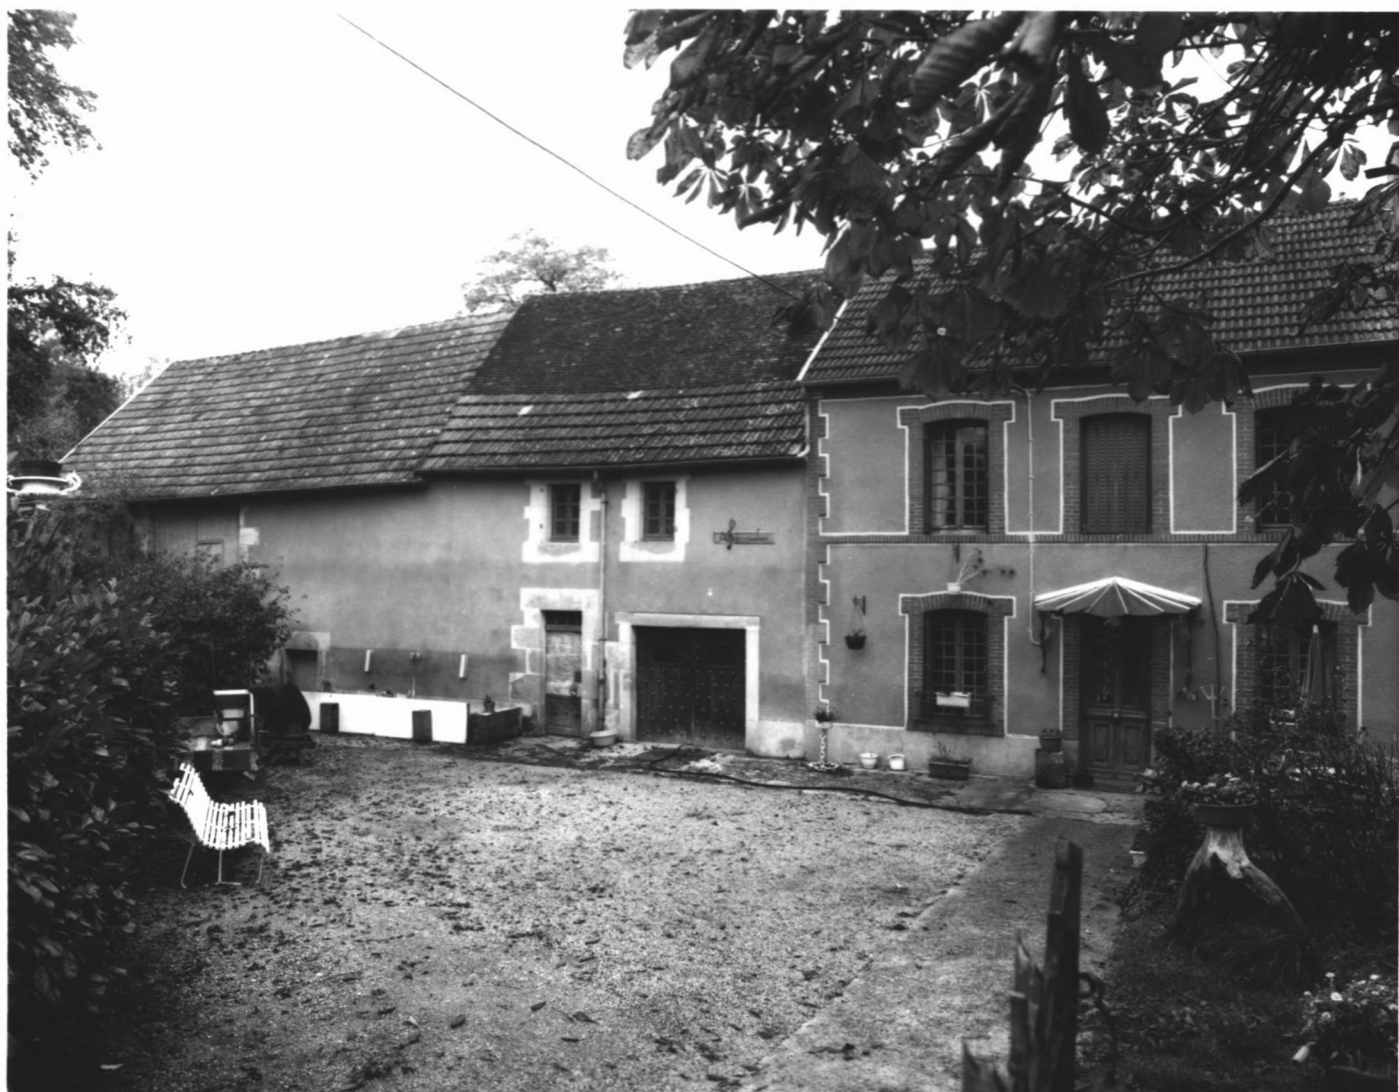
Phot. Inv. P. Rivière 03230327X

Fig. 1 Vue d'ensemble montrant, de gauche à droite, l'ancienne ferme en bloc à terre, construite après 1817 et le nouveau logis accolé à l'ancien, construit à la fin du 19e ou au début du 20e siècle.

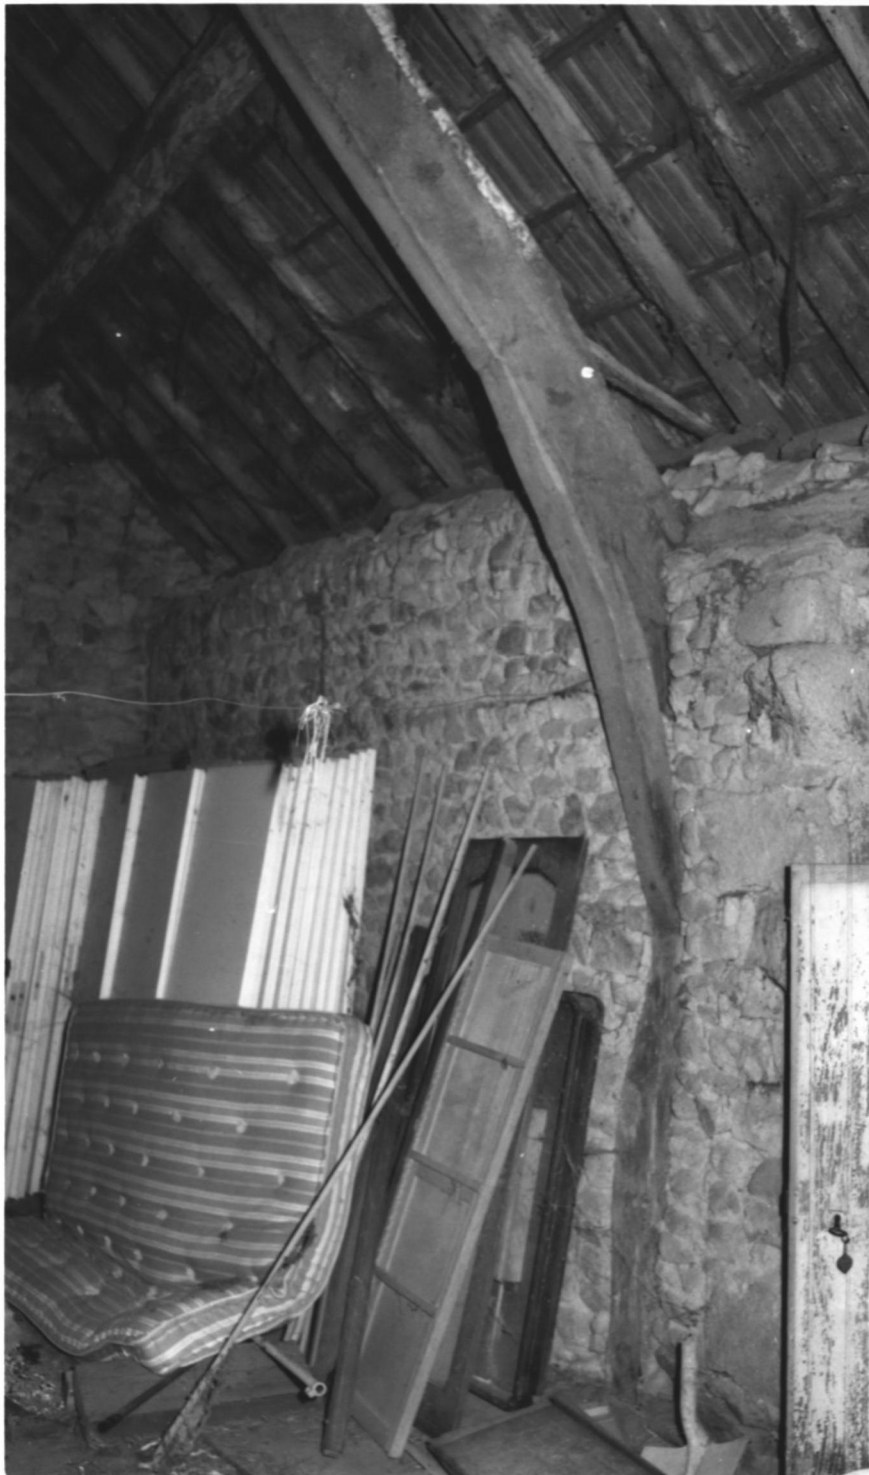
Phot. Inv. P. Rivière 03230328X

Fig. 2 Grange étable.  
Vue du détail d'assemblage d'éléments d'une ferme de la charpente, au niveau du mur de surcroît.

Ferme en bloc à terre. Le logis ancien est à pièce unique au rez-de-chaussée, avec un four à pain au pignon nord, ouvrant sur la pièce commune et détruit lors de la construction du nouveau logis. La fenêtre du rez-de-chaussée a été dénaturée par le percement d'une porte de garage. La charpente présente un type ancien, avec sa panne faîtière placée au-dessus de l'assemblage des arbalétriers. La grange étable, de type auvergnat, présente un dispositif bien caractéristique du pays felletinois, avec ouverture des étables sur le même côté que celle de la grange et en léger contrebas. Cas exceptionnel en Limousin, l'étable communique directement avec l'ancienne maison. La charpente de cette grange présente un dispositif ancien, pouvant rappeler certaines charpentes du plateau de Millevaches voisin : panne faîtière basculée en losange entre les extrémités des arbalétriers et 2 fortes pannes latérales ; un entrait retroussé haut placé, et un joug juste sous l'assemblage des arbalétriers ; enfin une jambette courbe, partant du milieu du potelet encastré dans le mur gouttereau, vient soulager chaque arbalétrier au premier tiers de sa hauteur.
